RAPORT DE INVESTIGARE

al accidentului feroviar produs la data de 22.08.2015, pe raza de activitate a Sucursalei Regionale de Căi Ferate Brașov, secția de circulație Ucea – Victoria, în circulația trenului de marfă nr.89497

*RAPORT FINAL
13 iunie 2016*

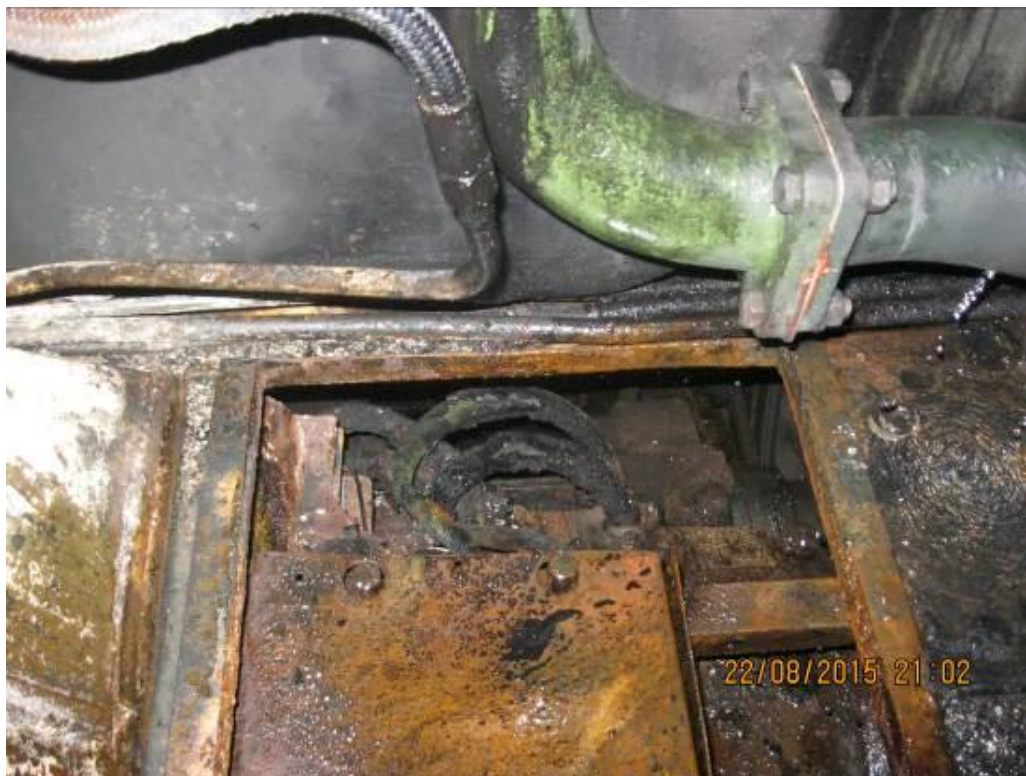
Foto nr.1 – zona MT 4 unde s-a produs incendiul

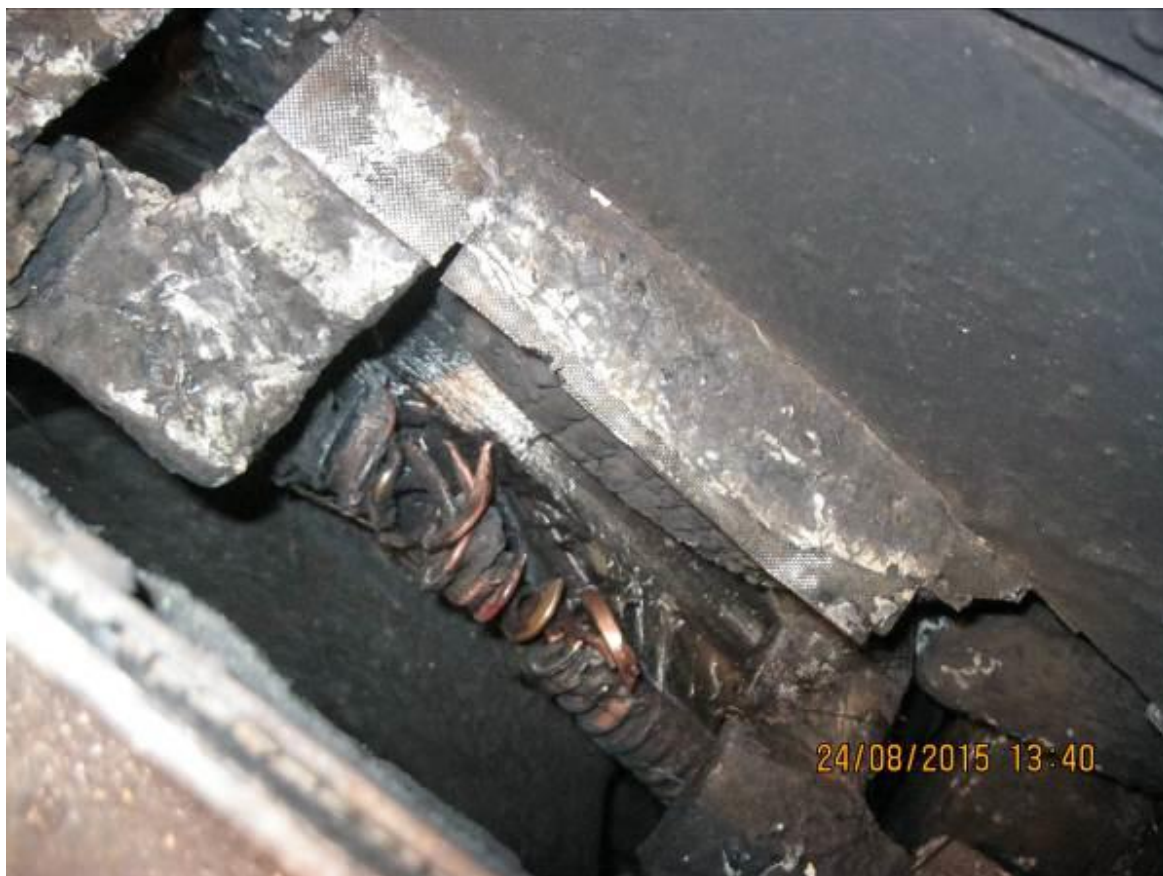
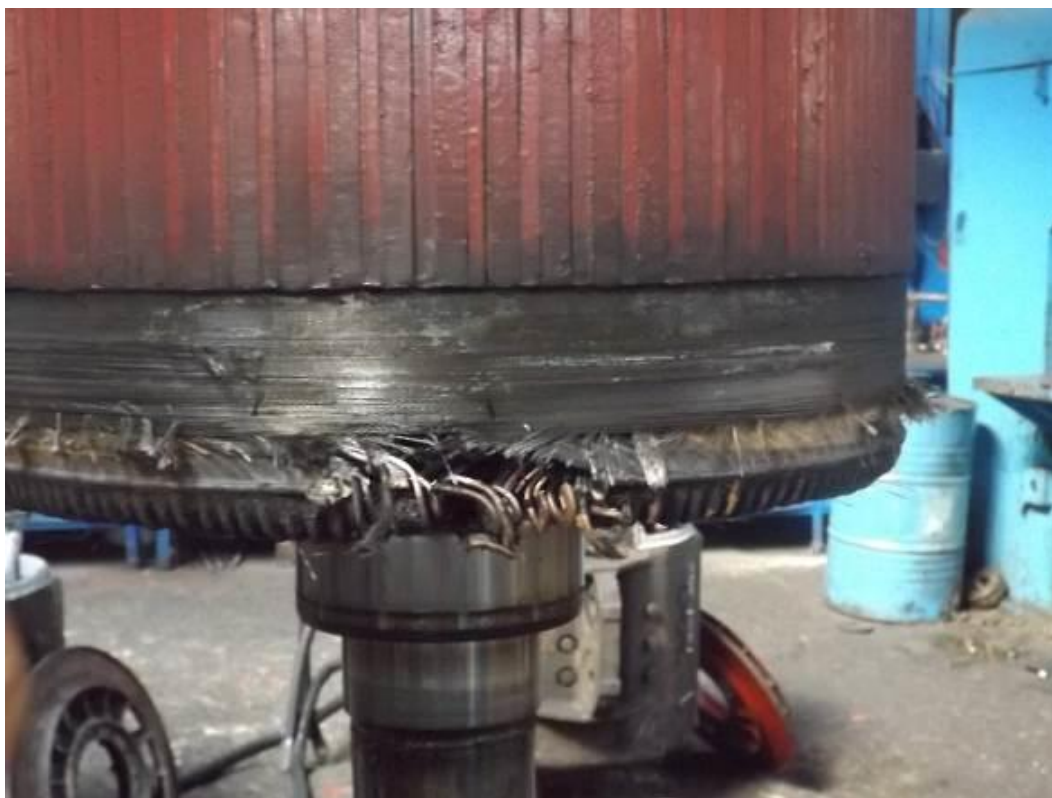
Incendiul s-a produs datorită arcului electric survenit în bobinajul rotorului al motorului de tracţiune nr.4 ca urmare a întreruperii acestuia în zona de îndoire tehnologică a spirelor, fapt ce a condus în final la aprinderea burdufului de la canalul de ventilaţie precum şi a izolaţiei electrice a cablurilor de alimentare ale motorului de tracţiune.

- 8 spire din bobinajul rotoric al motorului de tracțiune nr.4 în partea opusă colectorului, întrerupte în zona îndoiturii tehnologice a spirei, din care 4 prezentau urme de arc electric (material topit) – *foto nr.2,3*;

Foto nr.2 – spirele bobinajului rotoric al motorului de tracțiune nr.4

Foto nr.3 – spirele bobinajului rotoric al motorului de tracțiune nr.4

- motorul de tracțiune era de tip GDTM 533 F cu seria sator 88630 și rotor 869 (991);
- rotorul avea bobinajul deteriorat mecanic și electric, necesitând rebobinare;
- bobinajul statoric avea izolația deteriorată, necesitând refacerea acesteia.

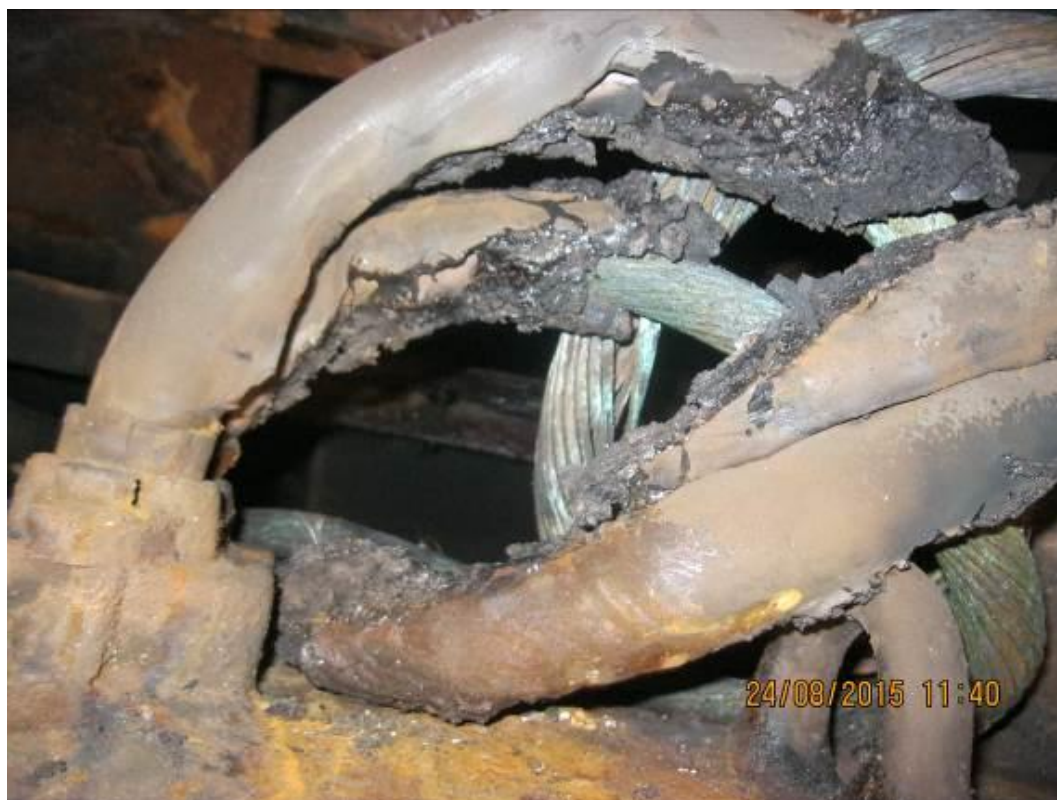
- cablurile de alimentare ale motorului de tracțiune nr.4 erau afectate termic, de la aproximativ 50 mm de la carcasa motorului până la papucii de legătură din placa de borne;

- cablurile de alimentare de la placa de borne până la intrarea în canalul de cabluri erau afectate termic (izolație durificată, fără carbonizarea acesteia) pe o lungime de 500 mm – *foto nr.4*;

Foto nr.4 – cablurile de alimentare afectate termic
