RAPORT DE INVESTIGARE

privind incidentul feroviar produs la data de 27.12.2015, în jurul orei 14:25, pe raza de activitate a Sucursalei Regionale de Căi Ferate Timișoara, în stația CFR Arad, prin tamponarea violentă a garniturii trenului de călători regio nr.3115, la manevra de introducere a locomotivei de tracțiune DA 1097 pe garnitura trenului, aflată în staționare la linia 7A1

*Ediția finală
26 septembrie 2016*

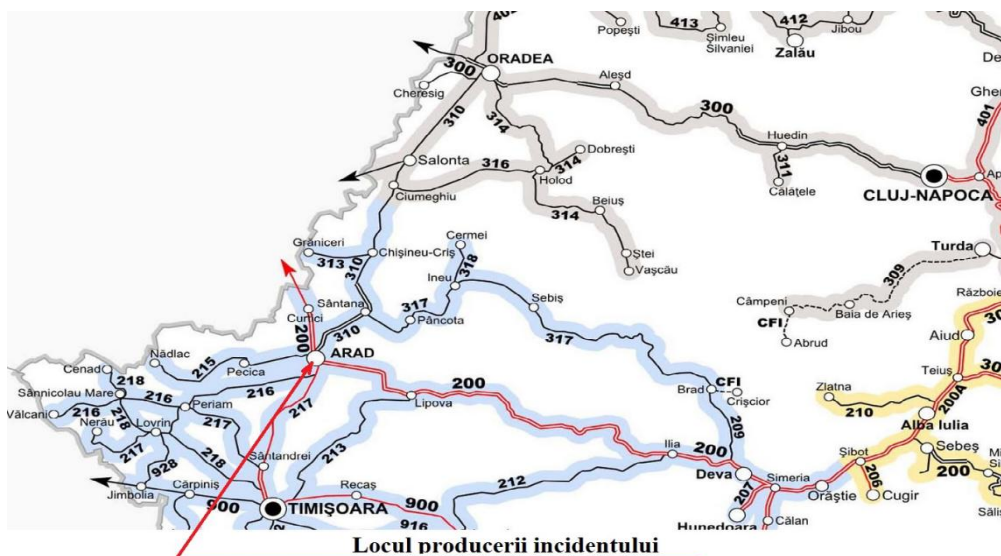
Fig. nr.1

Locul producerii accidentului este prezentat în fig. nr.1.

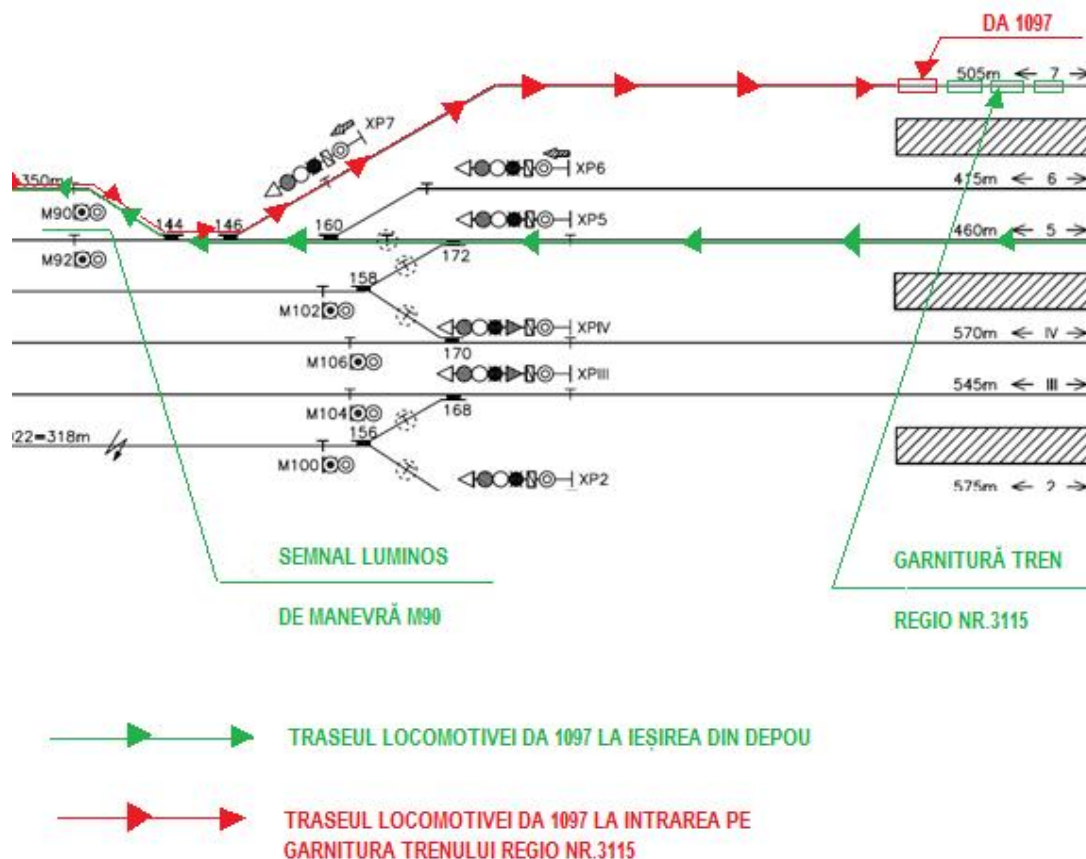
Fig. nr.2

- darea dispoziției, de către impiegatul de mișcare (IDM) dispozitor, responsabil pe capul X al stației CFR Arad, la cabina 628, de închidere a barierei la trecerea la nivel de la km 628+785;
- efectuarea de către IDM dispozitor, responsabil pe capul X al stației, a parcursului de manevră centralizat de la semnalul luminos de manevră M 3 până la linia stației 5A1, liberă (fig. nr.2);
- efectuarea de către IDM dispozitor, responsabil pe capul Y al stației, a parcursului de manevră centralizat de la linia 5A1 până la semnalul luminos de manevră M 90 (fig. nr.2);
- efectuarea de către IDM dispozitor, responsabil pe capul Y al stației, a parcursului de manevră centralizat de la semnalul luminos de manevră M 90 până la linia stației 7A1, unde se afla garată garnitura trenului de călători regio nr.3115 (fig. nr.2);

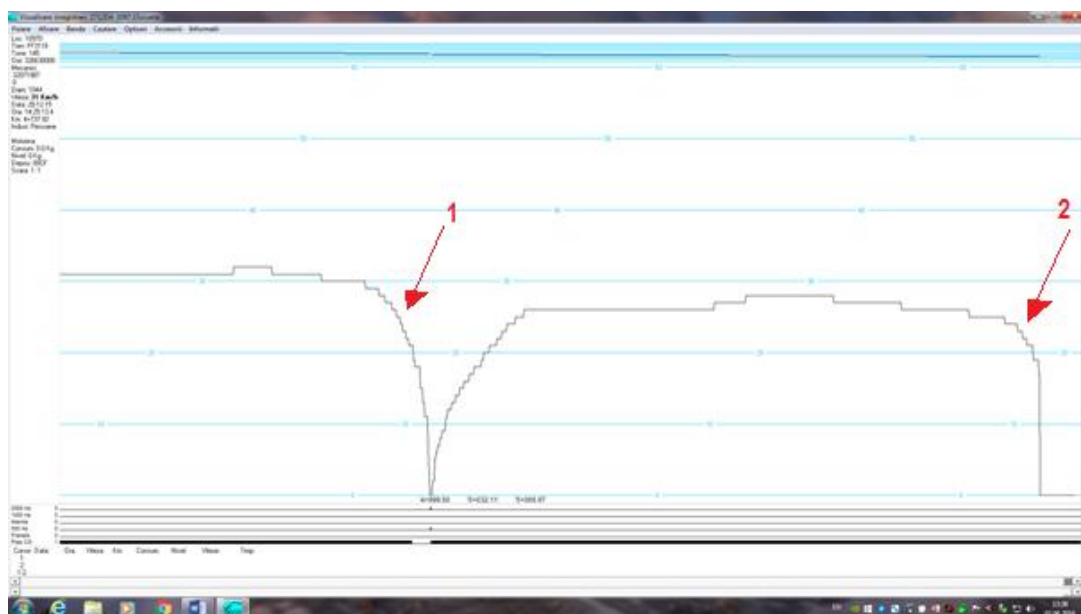
Fig. nr.3

În continuare, datorită necesității schimbării sensului de mers al locomotivei, mecanicul de locomotivă schimbă postul de conducere trecând în postul I de conducere, locomotiva fiind pusă în mișcare din dreptul semnalului luminos de manevră M 90 la ora 14:26:15, iar după parcurgerea unei distanțe de 441,74 m, în 70,1 secunde, cu o viteză de până la 28 km/h, la viteza de 17 km/h, la ora 14:27:24, locomotiva tamponează garnitura trenului regio nr.3115, aflată garată la linia 7A1 (fig. nr.3, a doua curbă de viteză).

Înainte de producerea tamponării, pe curba vitezei s-a putut observa o scădere a vitezei locomotivei de la 28 km/h la 25 km/h, pe o distanță de 124,69 m în 17,5 secunde, ca apoi viteza locomotivei să scadă de la 25 km/h la 17 km/h pe o distanță de 25,43 m în 4,6 secunde (fig. nr.3, a doua curbă de viteză).

Verificând prezența aerului în conducta generală de frână, premergător opririi locomotivei înainte de tamponarea garniturii, se observă că valoarea presiunii aerului nu a scăzut sub 1,5 bari, ceea ce arată că mecanicul de locomotivă nu a efectuat o frânare rapidă în timpul acestui ultim proces de frânare a locomotivei (fig. nr.3).
