AGENȚIA DE INVESTIGARE FERROVIARĂ ROMÂNĂ - AGIFER

RAPORT DE INVESTIGARE

al incidentului feroviar produs
în stația CFR Filiași la data de 28.11.2015 în circulația trenului de marfă nr.93754

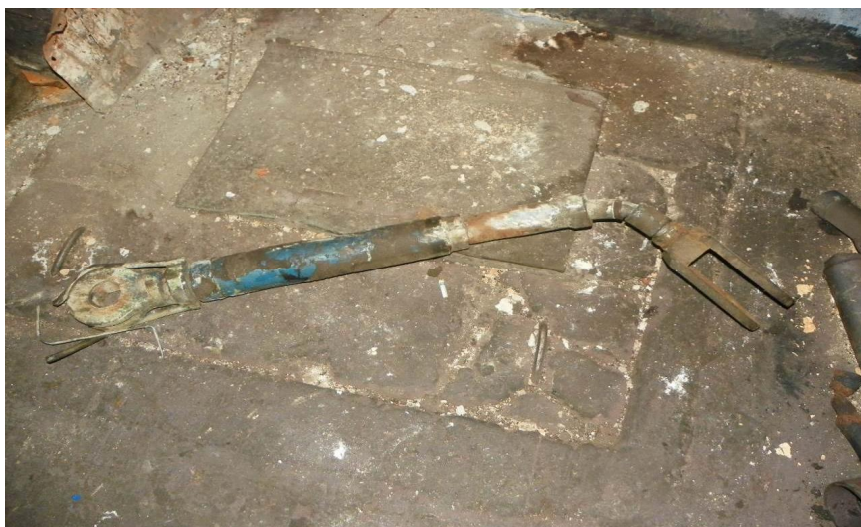
În urma verificărilor efectuate în depoul Craiova s-a constatat faptul că regulatorul automat de timonerie de la osia nr.6 (Fig.1) era lovit, îndoit și demontat de pe timoneria de frână (se afla în postul de conducere al locomotivei) iar cablului de siguranță a regulatorului (șufa), tija de reglaj a portsabotului, arcul, șurubul tijei de reglaj și bulonul pentru fixarea urechii corpului regulatorului automat de pârgă timoneriei lipseau.

Fig.1. Regulatorul automat de timonerie tip RL2-350 de la osia nr.6 a locomotivei electrice EA 314

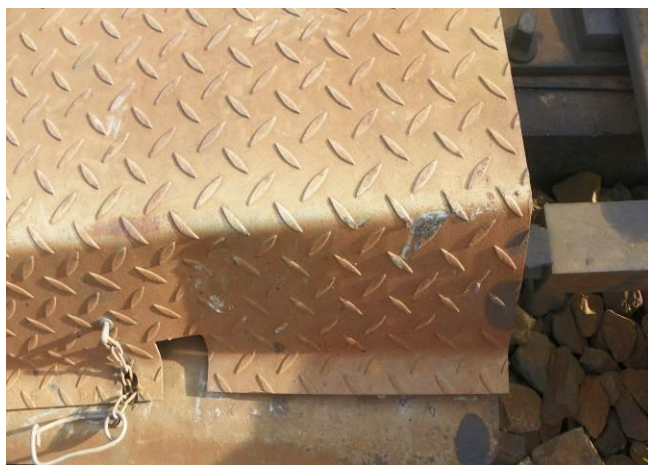
- capacul de protecție al dispozitivului ajutător de manevrare cu arc (DAM) aferent macazului nr.4, cap Y stația CFR Filiași, cu urme de lovituri (Fig.3);
- capacul de protecție al dispozitivului ajutător de manevrare cu arc (DAM) aferent macazului nr.18 cap Y stația CFR Filiași, cu urme de lovituri (Fig.4);
- prima dală a pasajului de trecere pietonal de la km 286+080 lovită (Fig.5)
- prima dală a pasajului de trecere pietonal de la km 285+950 lovită (Fig.6)
- prima dală a pasajului de trecere pietonal de la km 285+850 lovită (Fig.7)

Fig.3 Dispozitivul ajutător de manevrare cu arc (DAM) aferent macazului nr.4

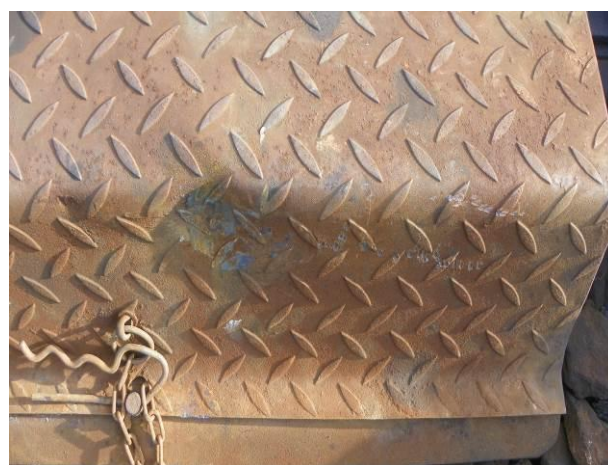
Fig.4 Dispozitivul ajutător de manevrare cu arc (DAM) aferent macazului nr.18

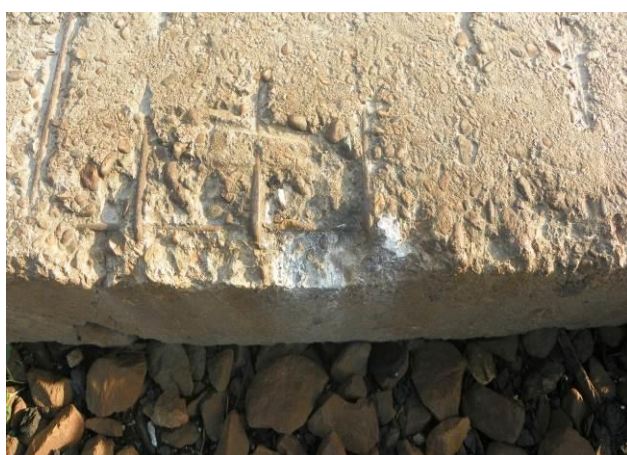
Fig.5 Prima dală a pasajului de trecere pietonal de la km 286+080 lovită.

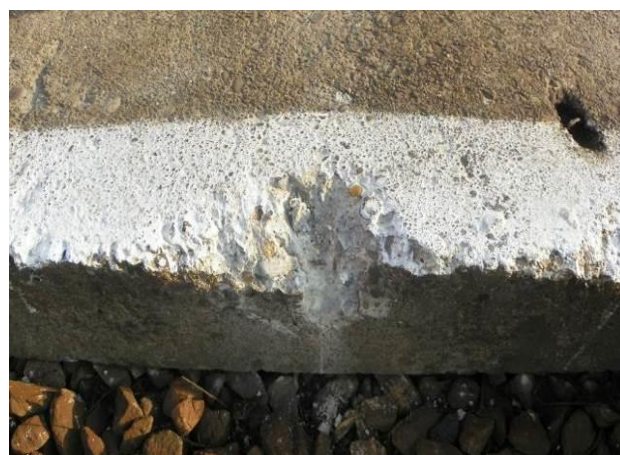
Fig.6 Prima dală a pasajului de trecere pietonal de la km 285+950 lovită.

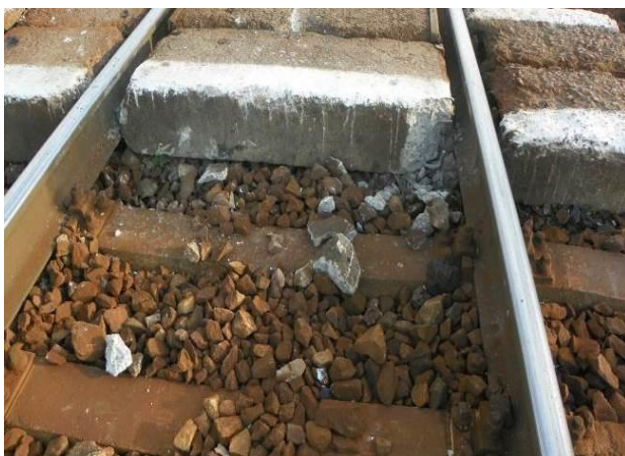
Fig.7 prima dală a pasajului de trecere pietonal de la km 285+850 lovită.

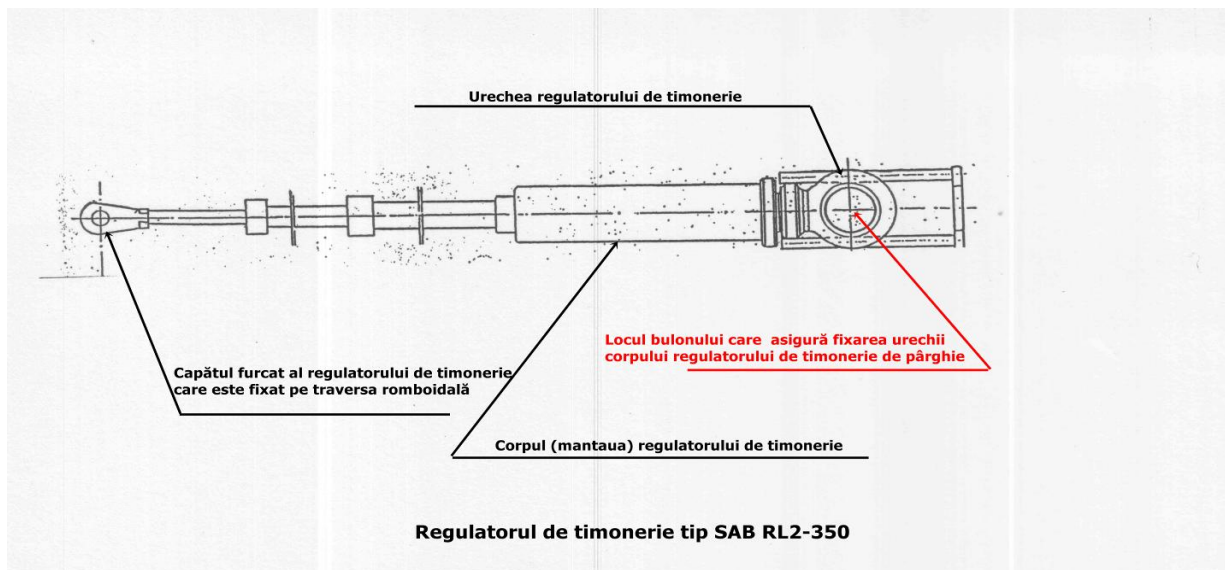
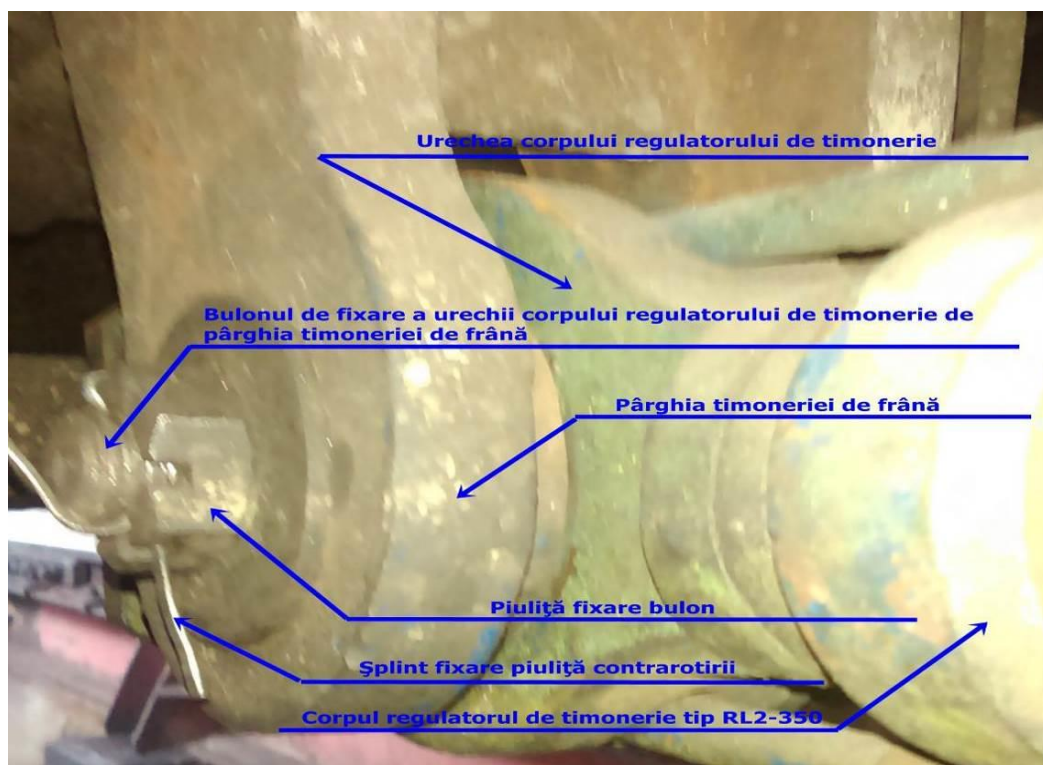
La data de 29.11.2015, cu ocazia verificării în comisie, în stația CFR Filiași au fost găsite cablul de siguranță a regulatorului, tija de reglaj a portsabotului, arcul, șurubul tijei de reglaj și bulonul pentru fixarea urechii corpului regulatorului de pârghia timoneriei de frână care era rupt în zona părții filetate, având lipsă zona filetată cu piuliță și șplintul de siguranță contrarotirii piuliței (Fig. 8 și 9).

Fig. 8. Regulatorul automat de timonerie tip RL2-350

Fig. 9. Ansamblul de fixare a corpului regulatorului de timonerie tip RL2-350 de pârghia timoneriei de frână.

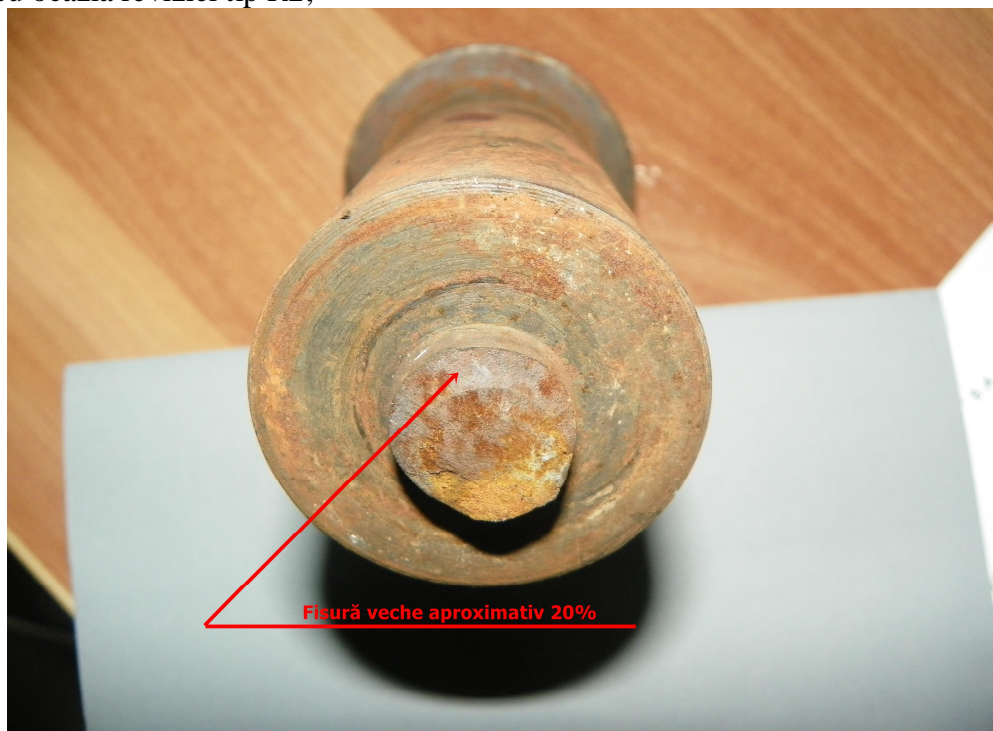
- existența unei fisuri vechi în zona de părții filetate a bulonului de fixare a urechii corpului regulatorului automat de timonerie tip RL2-350, pe circa 20% din secțiunea transversală a acestuia;
- absența lubrefierii suprafeței bulonului de fixare a urechii corpului regulatorului automat de timonerie tip RL2-350;
- lungimea mare a cablului de siguranță a regulatorului automat de timonerie tip RL2-350, fapt ce a permis ieșirea urechii corpului acestuia din gabaritul CFR de locomotivă.

- bulonul pentru fixarea urechii corpului regulatorului de pârghia timoneriei de frână prezenta în zona ruperii o fisură veche de aproximativ 20% în secțiune transversală, partea cu filet, piuliță și splint lipsă (Fig.10 și 12), urme de frecare uscată și rugină pe suprafața activă, crustă de mizerie pe capul gresorului și orificiul pentru gresare înfundat (Fig.11) fapt ce denotă că nu s-a efectuat gresarea bulonului cu ocazia reviziei tip R2;

Fig.10. Bulonul de fixare a urechii corpului regulatorului automat de timonerie tip RL2-350 de pârghia timoneriei de frână – prezentare fisură.

1. Autoritatea de Siguranță Feroviară Română va dispune ca SNTFM "CFR Marfă" SA, în calitate sa de operator de transport feroviar, în cadrul procesului de management al siguranței, să-și reanalizeze procesul de întreținere a locomotivelor și să își stabilească măsurile de siguranță ce trebuiesc implementate pentru a se asigura că, în cadrul acestui proces sunt respectate toate normele naționale de siguranță, inclusiv normativul feroviar NF 67-006:2011 "Vehicule de cale ferată. Tipuri de revizii și reparații planificate. Normele de timp sau normele de kilometri parcurși pentru efectuarea reviziilor și reparațiilor planificate".

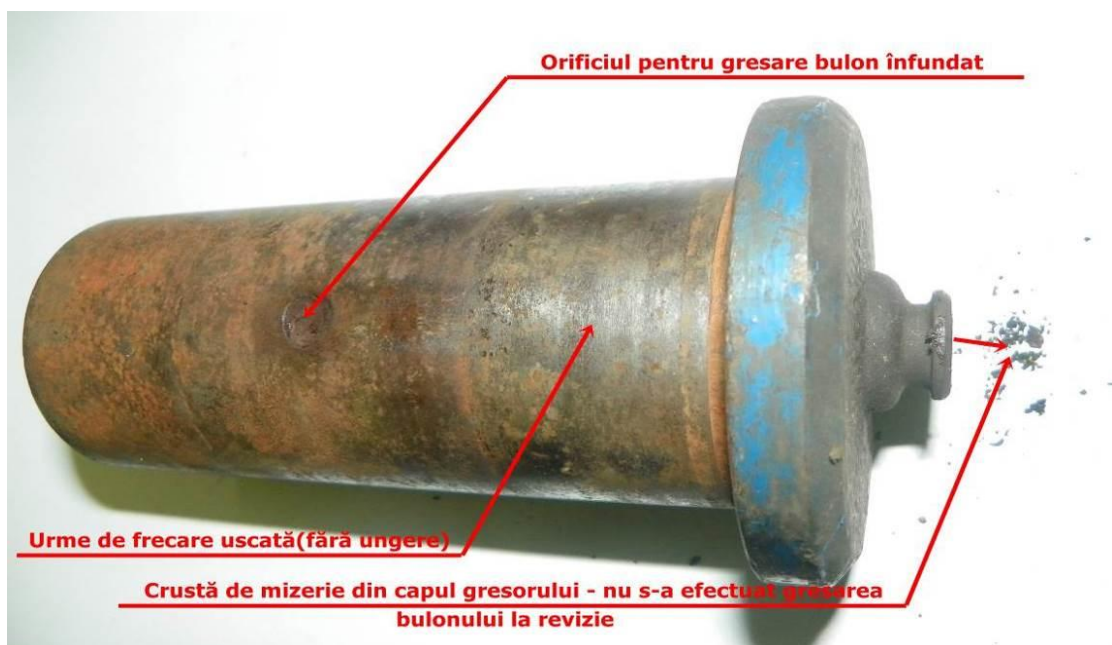
De asemenea apariția fisurii precum și propagarea acesteia a fost favorizată de absența lubrefierii suprafeței bulonului de fixare a urechii corpului regulatorului automat de timonerie tip RL2-350, fapt care a creat tensiuni suplimentare în corpul acestuia.

Fig.11. Bulonul de fixare a urechii corpului regulatorului automat de timonerie tip RL2-350 de pârgă timoneriei de frână – lipsă ungere (gresare).

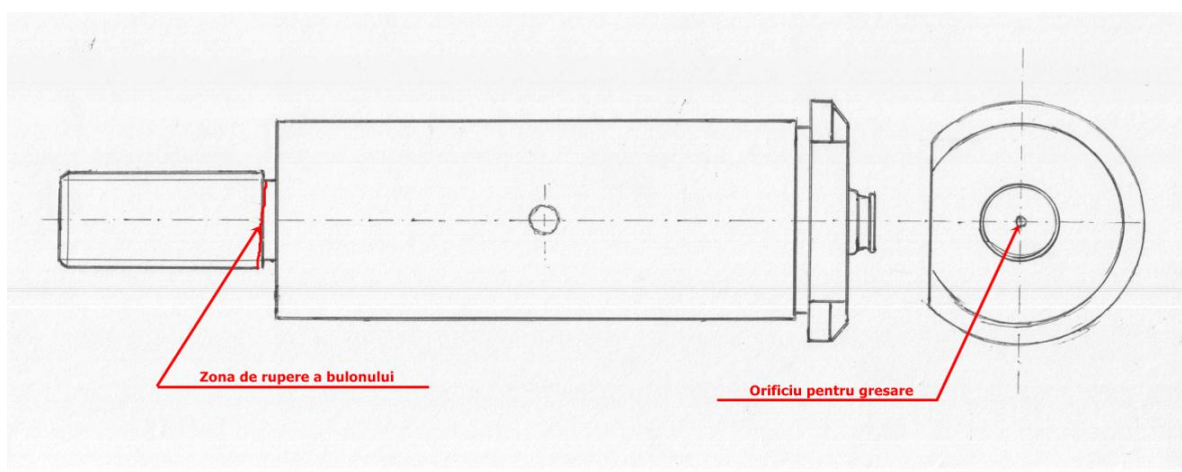
Fig.12. Zona în care s-a produs ruperea

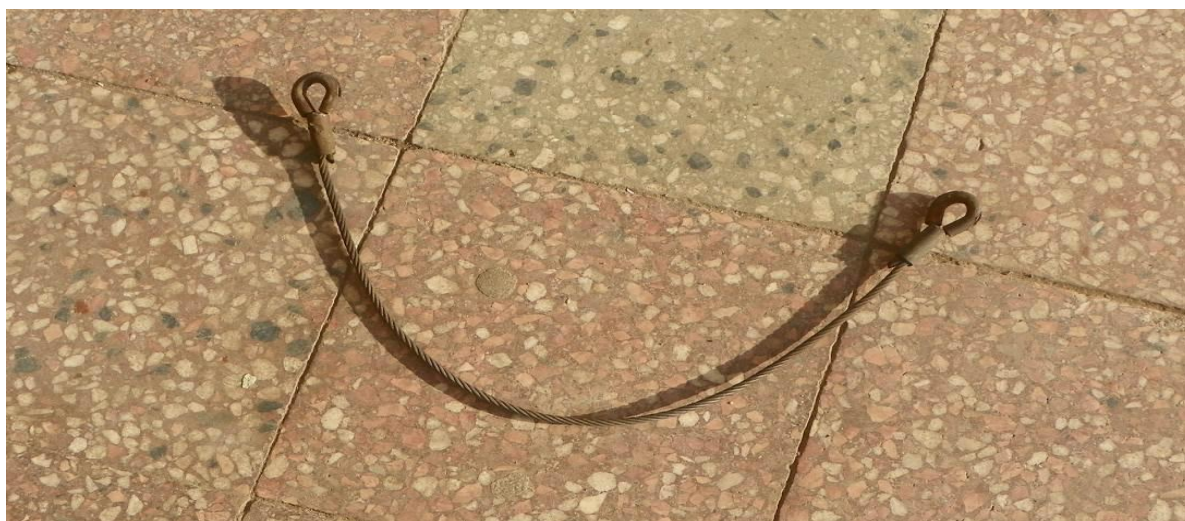
După ruperea bulonului de fixare al regulatorului automat de timonerie, ieșirea acestuia din gabaritul CFR de locomotivă a fost posibilă datorită faptului că cablului de siguranță nu asigura menținerea regulatorului în gabarit.

- cablul de siguranță avea o lungime de 67 cm față de lungimea de 43 cm necesară asigurării corpului regulatorului contra ieșirii din gabaritul CFR de locomotivă (Fig.13).

Fig.13 Cablul de siguranță a regulatorului de timonerie de 670 mm lungime

2. Autoritatea de Siguranță Feroviară Română va dispune ca SNTFM "CFR Marfă" SA completarea documentației privind reviziile și reparațiile efectuate la locomotivele electrice de 5100 KW cu prevederi clare referitoare la lungimea cablului de siguranță al regulatorului automat de timonerie, în cazul ruperii, acesta să nu iasă din gabaritul de locomotivă CFR.

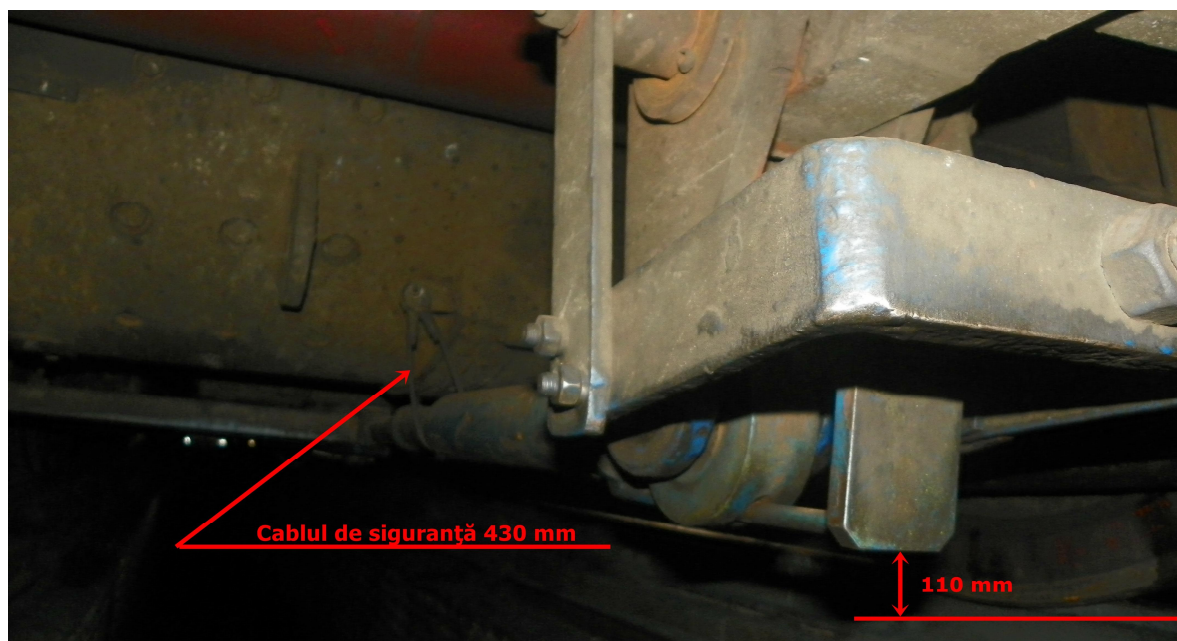
La măsurătorile efectuate în depoul Craiova la locomotiva electrică EA 314 în data de 18.01.2015 s-a constatat faptul că, după îndepărtarea bulonului care fixa urechea regulatorului automat de pîrghia timoneriei de la osia nr.6, corpul regulatorului s-a sprijinit pe cablul de siguranță de 430 mm lungime, limitatorul urechii regulatorului a coborât la o distanță de 110 mm deasupra suprafeței de rulare a șinei rezultând că, în aceste condiții, regulatorul nu putea ieși din gabaritul CFR de locomotivă (Fig.14).

Fig.14 Distanța de la suprafața de rulare a șinei la capătul cu ureche al regulatorului automat de timonerie tip RL-350 atunci când se sprijină pe legătură de siguranță de 430 mm.

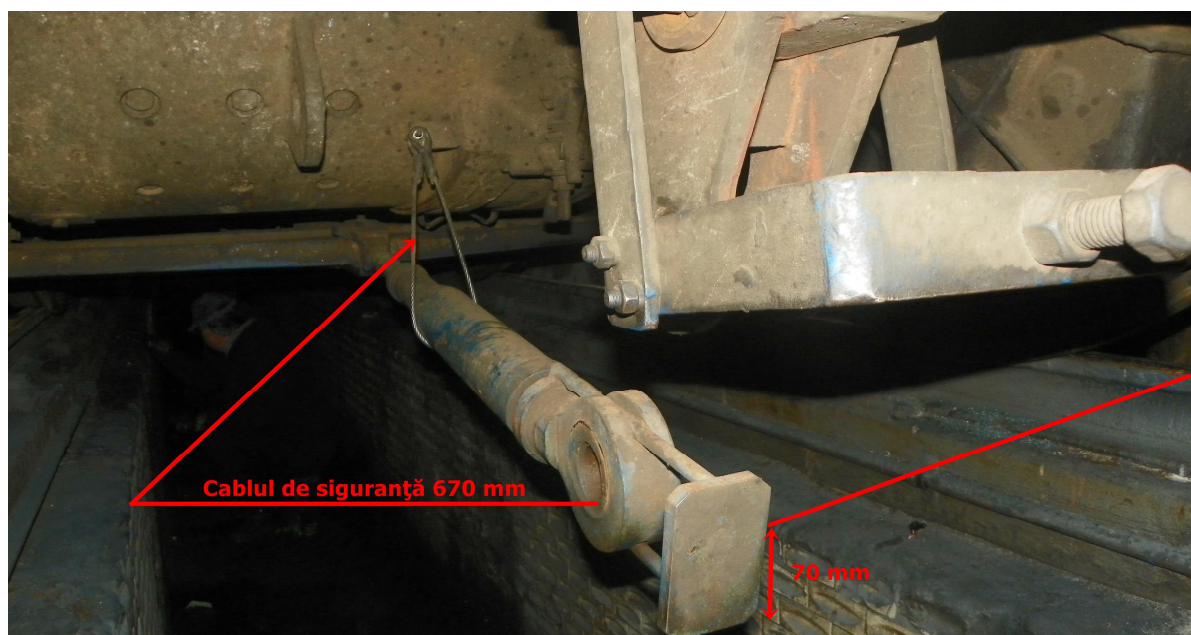
După schimbarea legăturii de siguranță de 430 mm lungime cu cablul de siguranță de 670 mm lungime (cablu care se afla montat la osia nr.6 a locomotivei în momentul producerii incidentului) s-a constatat că, după sprijinirea corpului regulatorului pe cablul de siguranță, limitatorul urechii

regulatorului a coborât la o distanță de 70 mm sub suprafața de rulare a șinei rezultând ieșirea acestei piese din gabaritul CFR de locomotivă (Fig.15).

Fig.15 Distanța de la suprafața de rulare a șinei la capătul cu ureche al regulatorului automat de timonerie tip RL2-350 atunci când se sprijină pe legătură de siguranță de 670 mm.

Menționăm faptul că, în documentația pusă la dispoziția comisiei de investigare nu este stabilită lungimea maximă pe care trebuie să o aibă acest cablul de siguranță.
