AGENȚIA DE INVESTIGARE FERROVIARĂ ROMÂNĂ - AGIFER

## RAPORT DE INVESTIGARE

**al incidentului feroviar produs pe raza de activitate a Sucursalei de Căi Ferate Constanța în  
circulația trenului de marfă nr. 31762-1 din data de 04.11.2015 în stația CFR Fetești**

Ediție finală

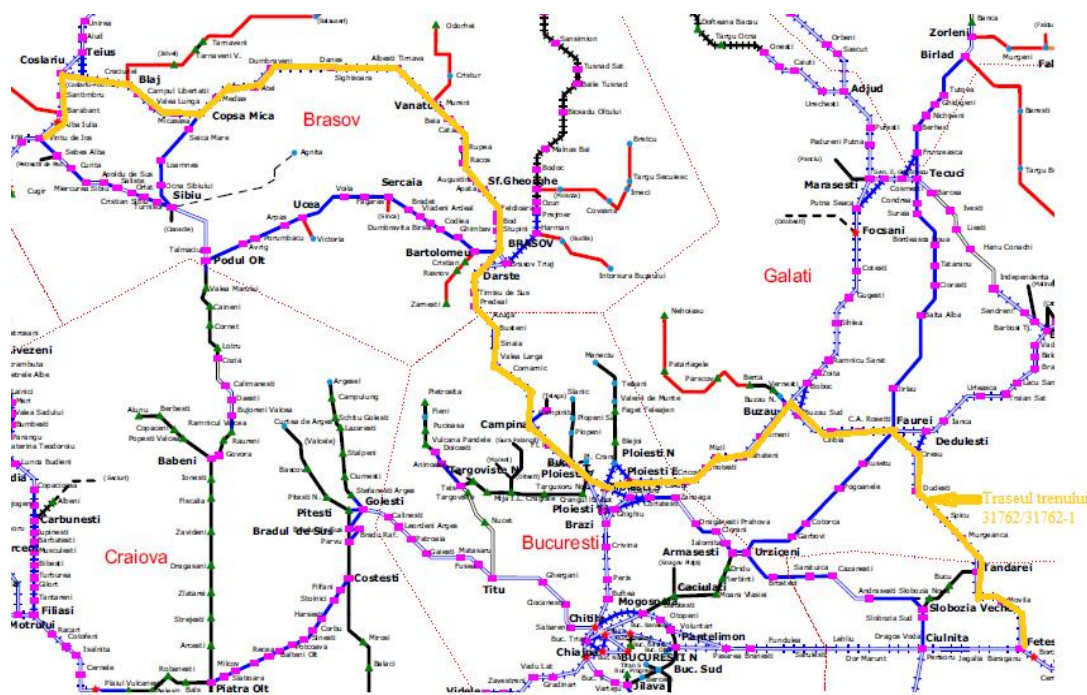
Fig.1

La data de 03.11.2015, trenul suplimentar de marfă nr. 31762/31762-1 a fost expedit din staţia CFR Vinţu de Jos, către staţia CFR Constanţa Port Ferry Boat la ora 01:35 pe ruta din figura 1.
