RAPORT DE INVESTIGARE

a incidentului produs în data de 03.10.2015, prin scăparea trenului de marfă nr.50412-1 care staționa la linia 5 în stația CFR Saligny, către cap X al stației, de către personalul de tren care deservea locomotiva EA- 40 0089-9, având ca urmare talonarea macazului nr.11

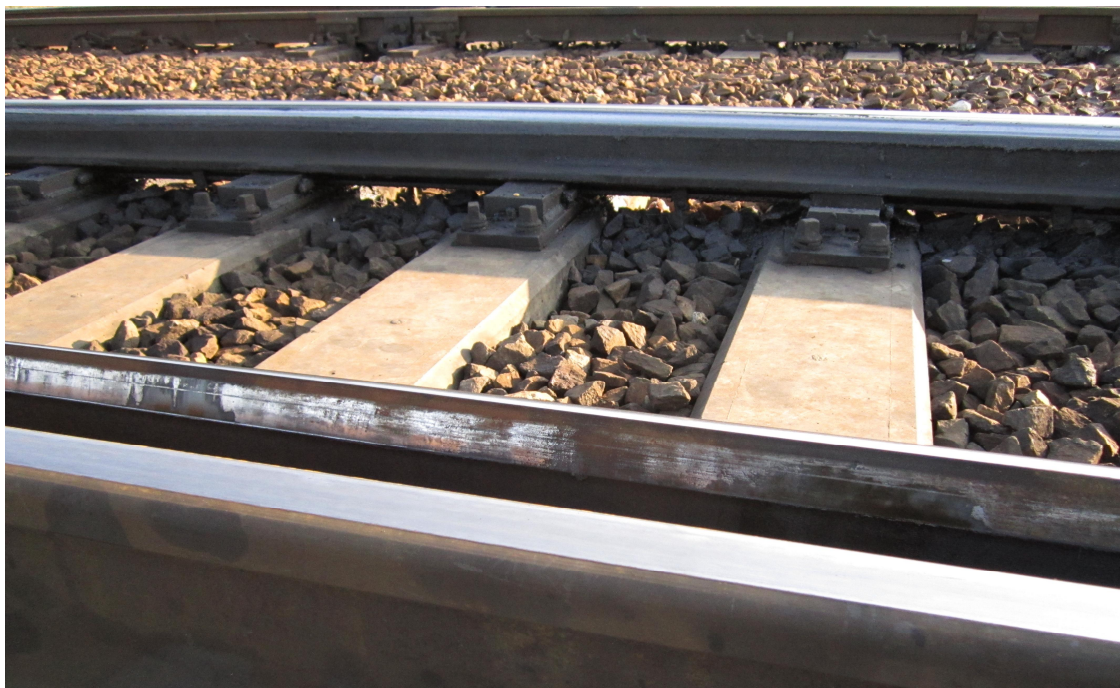
Fig. 2

1. La interior, din analiza RIES L2000- istoric mesaje:
 - Secțiunea izolantă 11-15 ocupată pe luminoschemă;
 - Macazul 11 blocat împotriva manevrării;
 - Macazul 11 fără control pe nici una din pozițiile finale, la ora 05,35 fiind talonat.
2. La exterior
 - Macazul 11 este de tip L700H plumbuit, cu toate componentele complete, EM talonabil;
 - Macazul 11 se afla în poziție corespunzătoare, cu acces de la macazul 15 la macazul 7;
 - La interiorul electromecanismului, contactele comutatoarelor în poziție normală;
 - Au fost efectuate probe și electromecanismul a funcționat normal;
 - Urme de frecare a roților locomotive pe acul macazului (fig. 2).

- starea pieselor metalice ale liniei - bună;
- starea prinderilor completă și activă;
- starea traverselor bună;
- starea prisme de balast completă și compactă;
- măsurătorile efectuate la schimbătorul nr. 11 în punctele caracteristice au fost în parametrii;
- urme de frecare pe acul curb (fig. 2);
