RAPORT DE INVESTIGARE

privind incidentul feroviar produs la data de 17.11.2015,
pe raza de activitate a Sucursalei Regionale de Căi Ferate Constanța, în stația CFR Fetești,
în circulația trenului de marfă nr.31734-1

20.10.2016

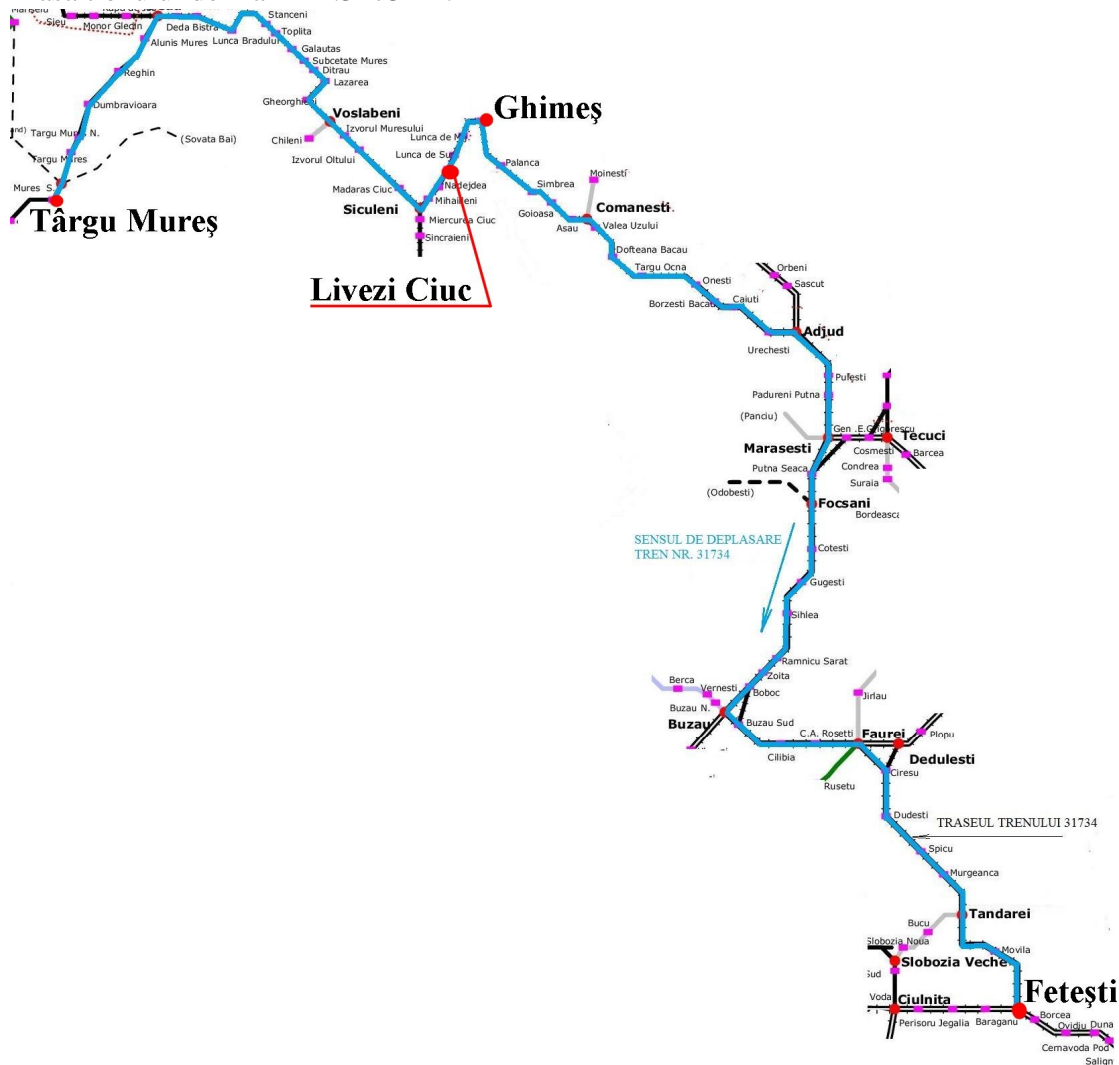
Trasa trenului de marfă nr.31734-1.

Trenul a fost expedit din stația CFR Tg. Mureș Sud la ora 00:02 și a circulat pe distanța Tg. Mureș Sud – Fetești cu un procent de masă frânată de 58%, față de 67% stabilit prin dispoziția de punere în circulație.
