AGENȚIA DE INVESTIGARE FERROVIARĂ ROMÂNĂ - AGIFER

RAPORT DE INVESTIGARE

privind accidentul feroviar produs la data de 19.11.2015, în jurul orei 01:40, pe raza de activitate a Sucursalei Regionale de Căi Ferate Brașov, între H.m. Racoș și stația CFR Rupea, prin deraierea a 7 vagoane din compunerea trenului de marfă nr.41758-1

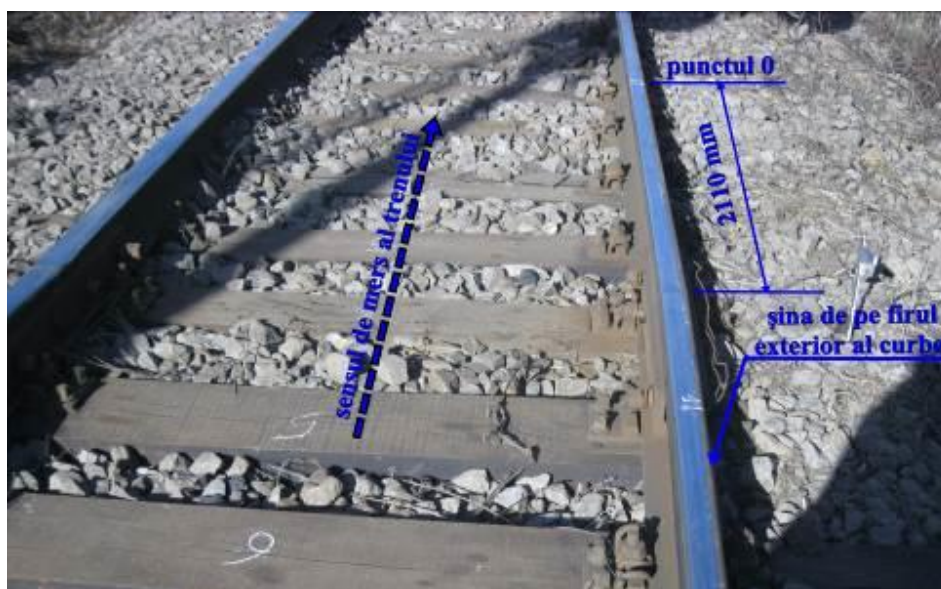
Prima urmă de deraiere (punctul „0”) a fost constatată în cuprinsul curbei circulare cu raza $R=340$ m, la km 238+608 și se afla la o distanță de 2110 mm după cea de a doua joantă de capăt a JIL-ului (joanta izolantă lipită) din dreptul semnalului de trecere BL 29 - foto nr.1.

foto nr.1 - poziția punctului 0 față de a doua joantă de capăt JIL-ului

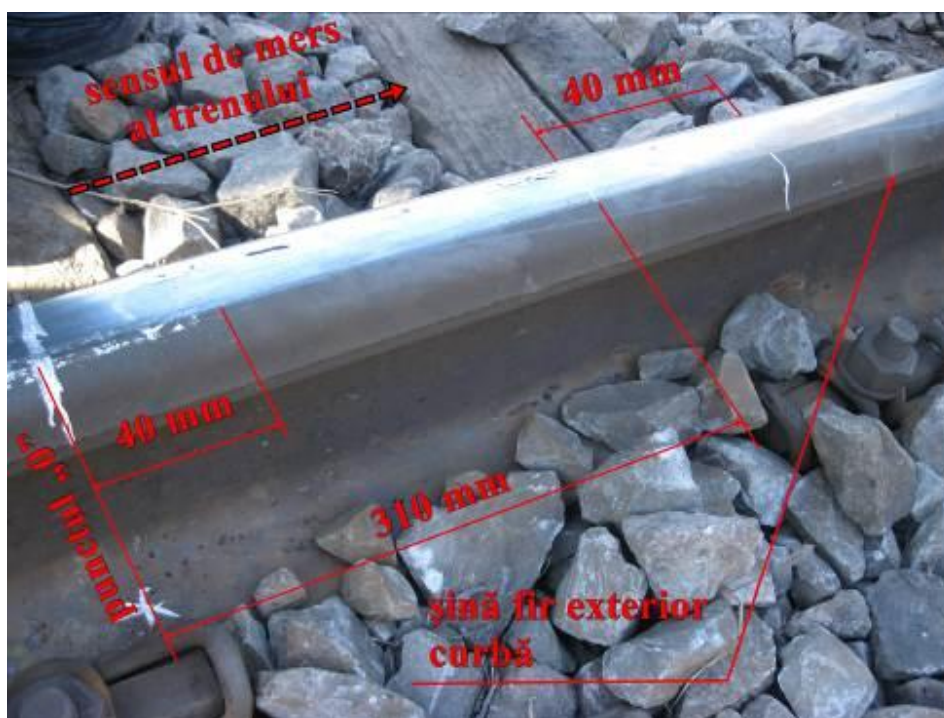
foto nr.2

Urma de deraiere a fost identificată pe o lungime de 40 mm pe suprafața de rulare a ciupercii șinei din partea dreaptă (șina de pe firul exterior al curbei) și este orientată înspre umărul inactiv al acesteia.

De la umărul inactiv, urma continuă pe fața laterală a ciupercii șinei dinspre exteriorul căii de rulare, până în dreptul elementelor de fixare a șinei de la prima traversă întâlnită.

În sensul de mers al trenului, la o distanță de 310 mm față de punctul „0”, pe suprafața de rulare a șinei de pe firul exterior al curbei, a fost identificată o a doua urmă identică și de aceeași lungime cu cea descrisă anterior, poziționată paralel față de aceasta - foto nr.2.

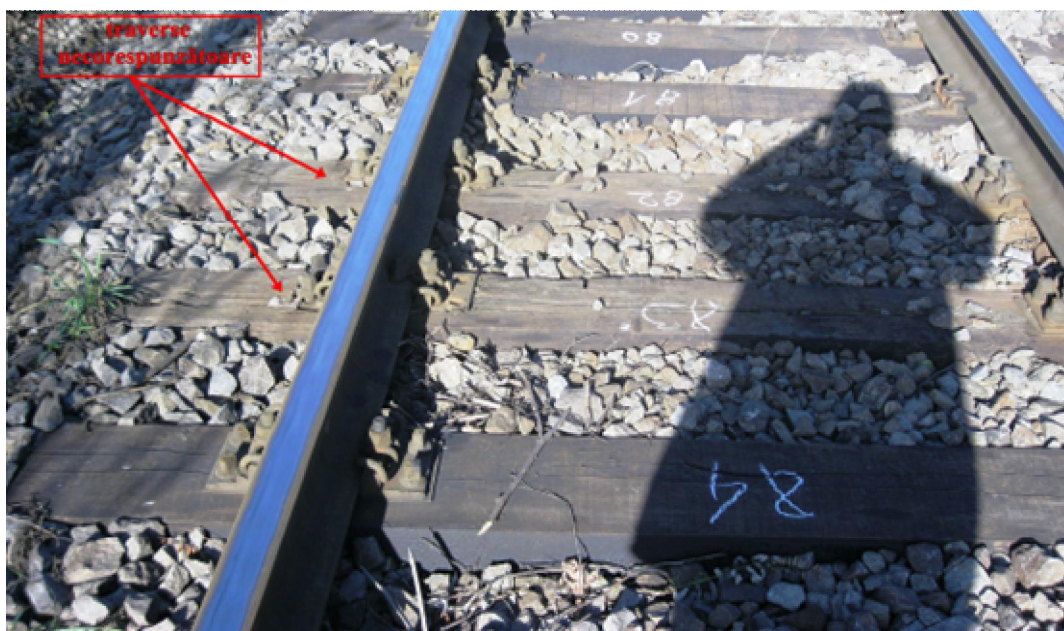
- în cuprinsul zonei pe care s-au efectuat verificările s-a constatat faptul că, au fost executate lucrări de înlocuire a traverselor normale de lemn necorespunzătoare, dar acestea nu au fost în totalitate înlocuite, fapt dovedit de traversele necorespunzătoare identificate atât în cuprinsul panourilor, cât și în zona joantelor - foto nr.3.

foto nr.3 - traverse necorespunzătoare între traverse noi

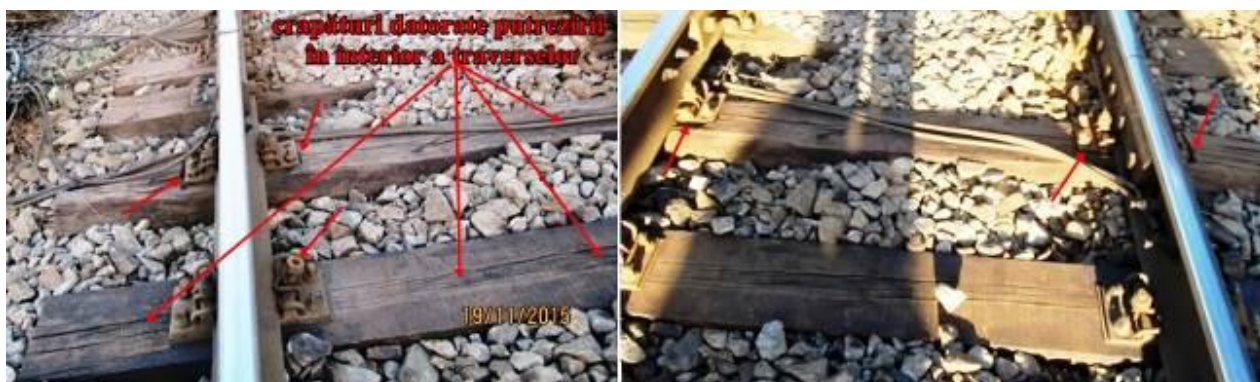
foto nr.4

Majoritatea traverselor necorespunzătoare erau putrezite în interior, motiv pentru care tirfoanele nu mai puteau fi strânse, fapt care favoriza deplasarea plăcilor metalice în lungul traversei - foto nr.4;

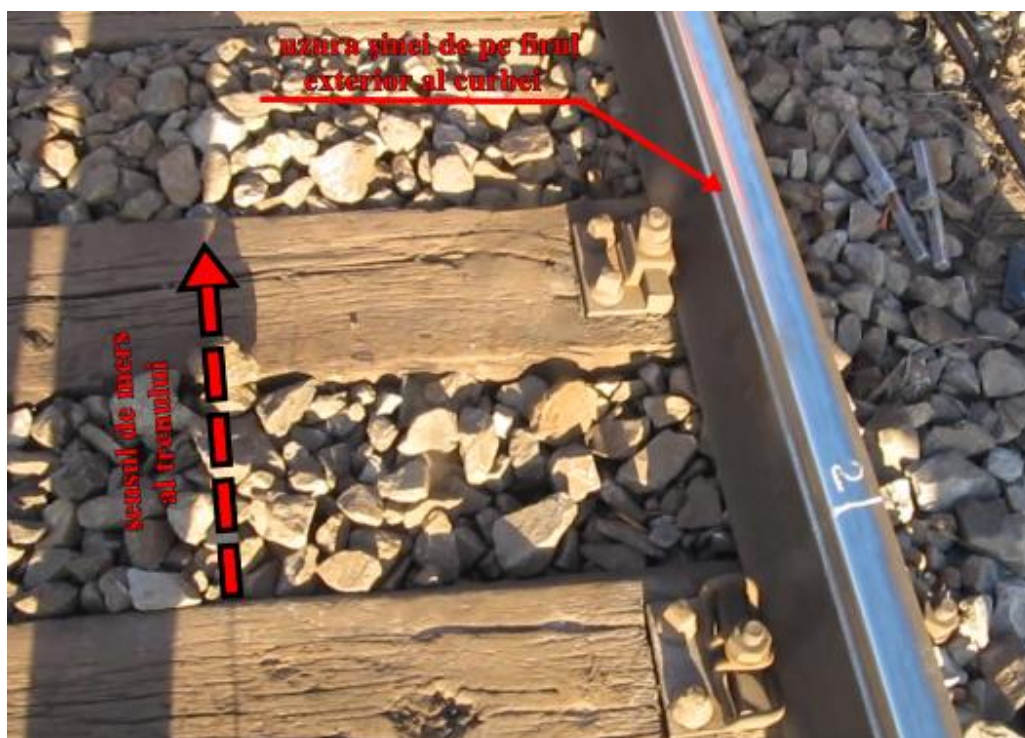
foto nr.5

- pe anumite zone fața laterală activă a ciupercii șinei de pe firul exterior al curbei prezenta uzuri pronunțate - foto nr.5;

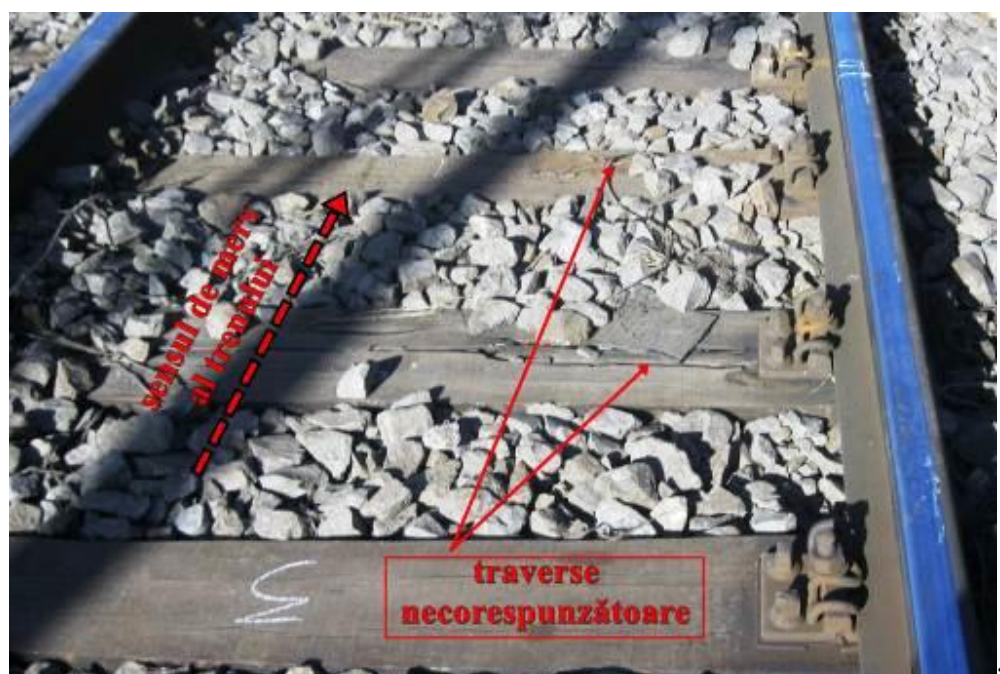
foto nr.6

- traversa din fața punctului „0”, respectiv traversa 2 avea crăpături pe direcție longitudinală, inclusiv sub placa metalică din partea dreaptă (corespunzătoare firului exterior al curbei), defect care impunea înlocuirea traversei - foto nr.6.

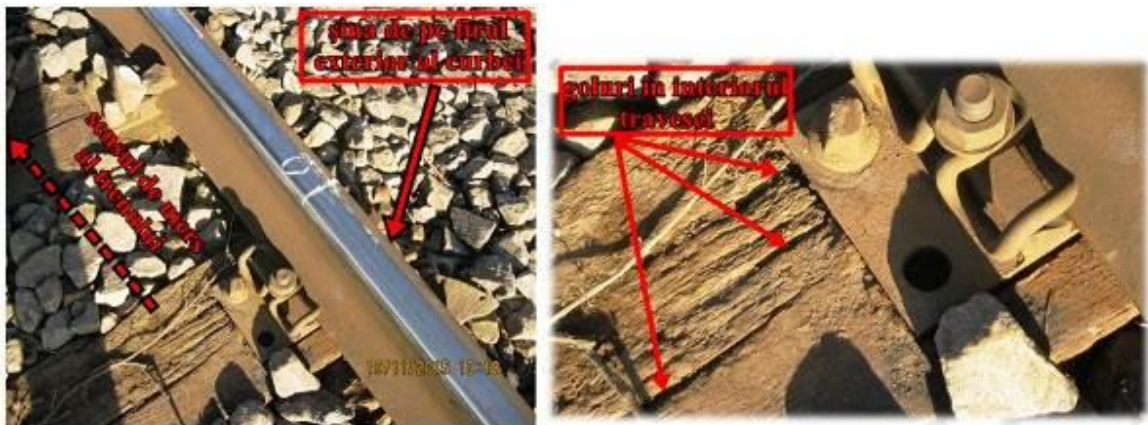
- starea tehnică a traversei din punctul „0” era de asemenea necorespunzătoare, aceasta având crăpături pe direcția de fixare a tirfoanelor și goluri în interiorul traversei, fapt pentru care

tirfoanele nu își mai realizau funcția de fixare a plăcii metalice de traversă - foto nr.7.

foto nr.7 - traversa din punctul 0 - capătul din partea dreaptă (firul exterior al curbei) și detaliu

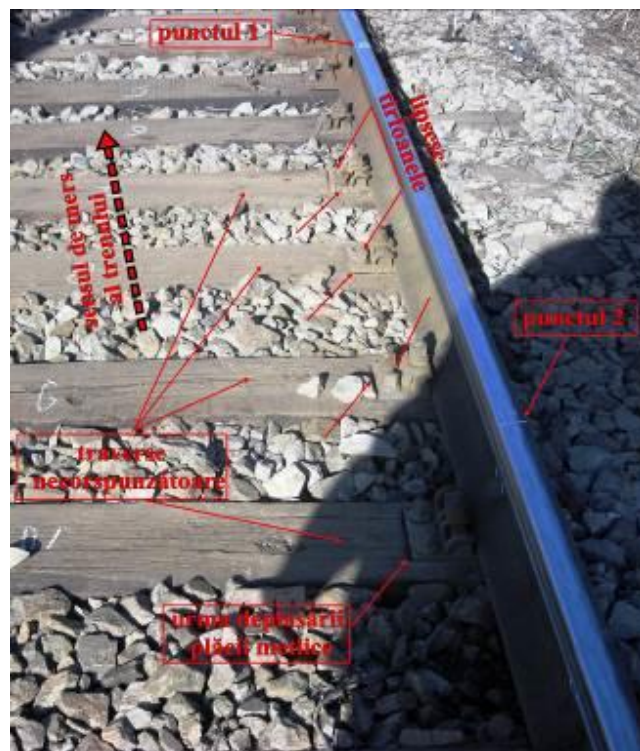
Valorile ecartamentului măsurate în punctele „0”÷„20”, pichetate la baza de măsurare de 2,5 m, au scos în evidență faptul că, variația ecartamentului de 2 mm/m admisă de prevederile instrucționale, era depășită. Valoarea cea mai mare a acestuia a fost de 5,2 mm/m și s-a înregistrat între punctele „2” și „1” (în sensul de mers al trenului) - foto nr.8.

foto nr.8 - firul exterior al curbei - starea tehnică a traverselor între punctele 1-2 nu permite strângerea tirfoanelor pentru împiedicarea deplasării plăcilor metalice

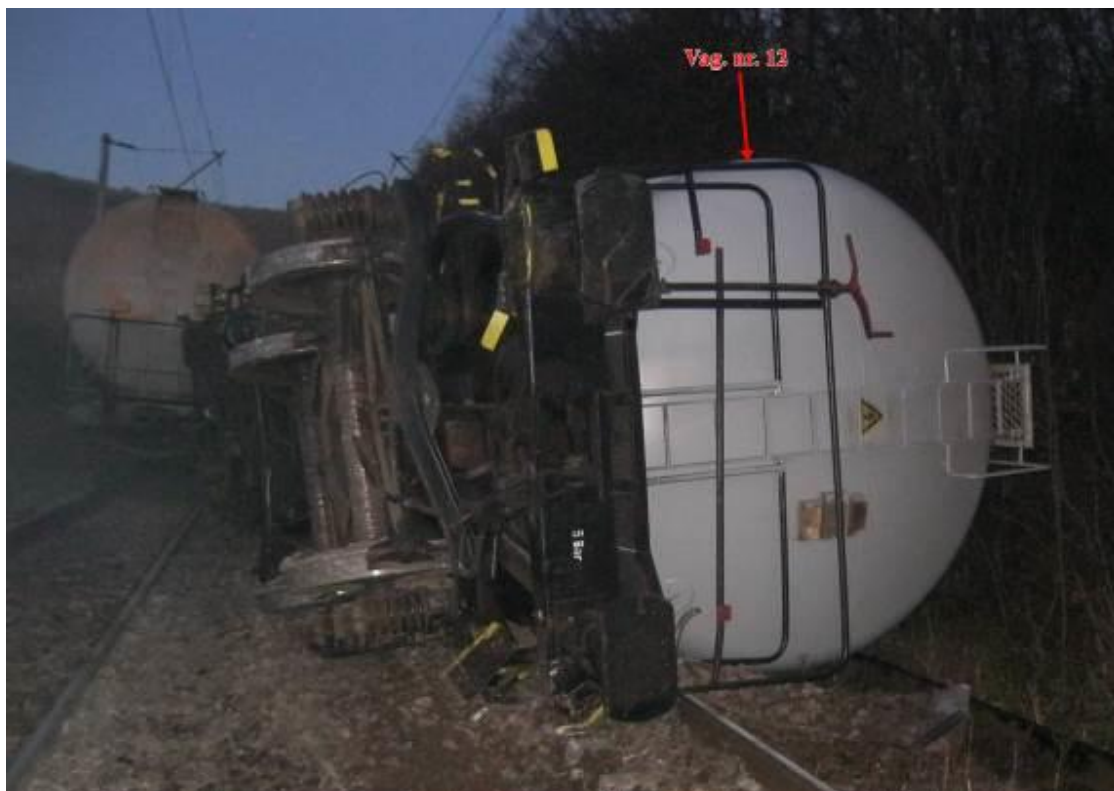
foto nr.9

- primul boghiu în sensul de mers (corespunzător roților 5÷6, 7÷8) era așezat transversal peste șina din stânga a firului II de circulație (pe care a circulat trenul), la circa 16 m în urma vagonului pe care era montat;
- seturile de arcuri elicoidale de suspensie aferente roților 5 și 7 erau împrăștiate în dreptul celui de al 13-lea vagon din compunerea trenului;
- vagonul era legat prin aparatul de legare de vagonul din față sa (al 11-lea din compunerea trenului);

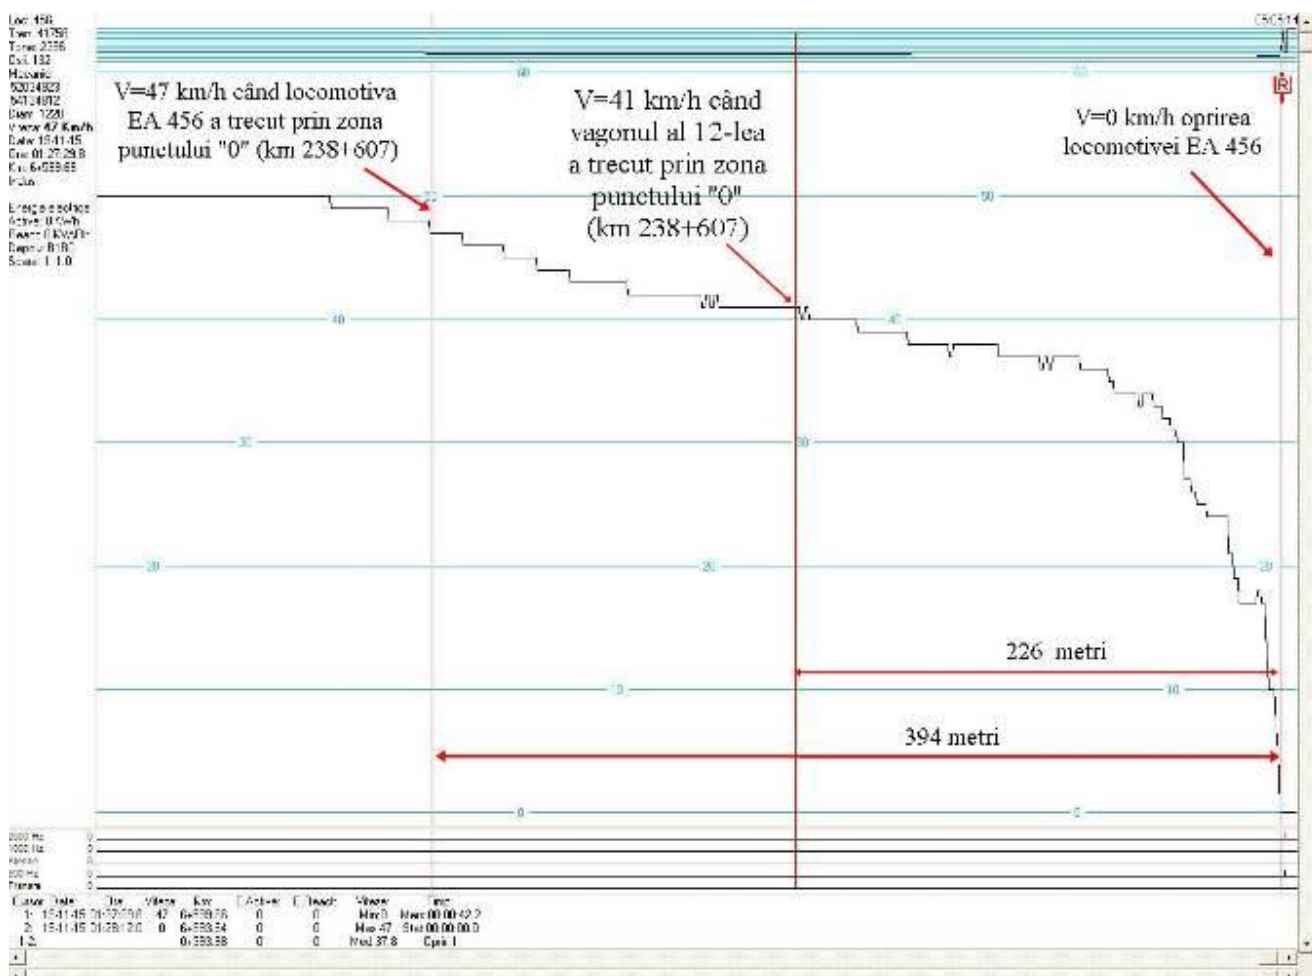
foto nr.11

Analizând înregistrările instalației de înregistrare a vitezei (IVMS) de la locomotiva titulară EA nr.40-0456-0, coroborate cu distanțele pe care s-a circulat până la oprirea trenului cu vagoanele în stare deraiată a reieșit faptul că, la trecerea locomotivei titulare prin punctul „0” (punctul unde au fost constatate primele urme de escaladare a firului exterior al curbei de la km 238+607), viteza de circulație a trenului a fost de 47 km/h - ora 01:27:29,8, iar la trecerea celui de-al 12-lea vagon din compunerea trenului (primul deraiat) prin zona punctului „0” (km 238+607) viteza trenului a fost de 41 km/h - ora 01:27:43,8 - foto nr.11.
