RAPORT DE INVESTIGARE

privind incidentul produs la data de 02. 10.2015,
în stația Buftea, prin executarea eronată a parcursului pentru trenul de călători nr.5003

*Ediția finală
26 octombrie 2015*

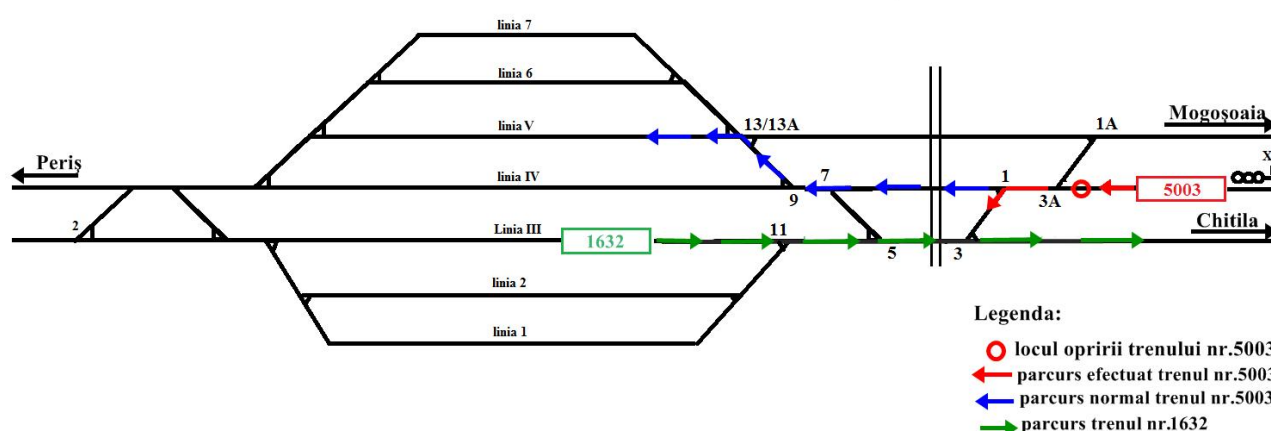
Schița incidentului produs la data de 02.10.2015 în stația CFR Buftea

Executarea eronată a parcursului de intrare în stație a trenului de călători nr.5003, în sensul că schimbătorul de cale nr.1, nu a fost manipulat în poziție corespunzătoare.

- schimbătorul de cale nr.1 nu se afla în poziție corespunzătoare parcursului pentru trenul de călători nr.5003

- schimbătorul de cale nr.1 nu era asigurat pe poziția corespunzătoare parcursului transmis către impiegatul de mișcare dispozitor prin aplicarea cârligului pe acul lipit și încuierea lui.

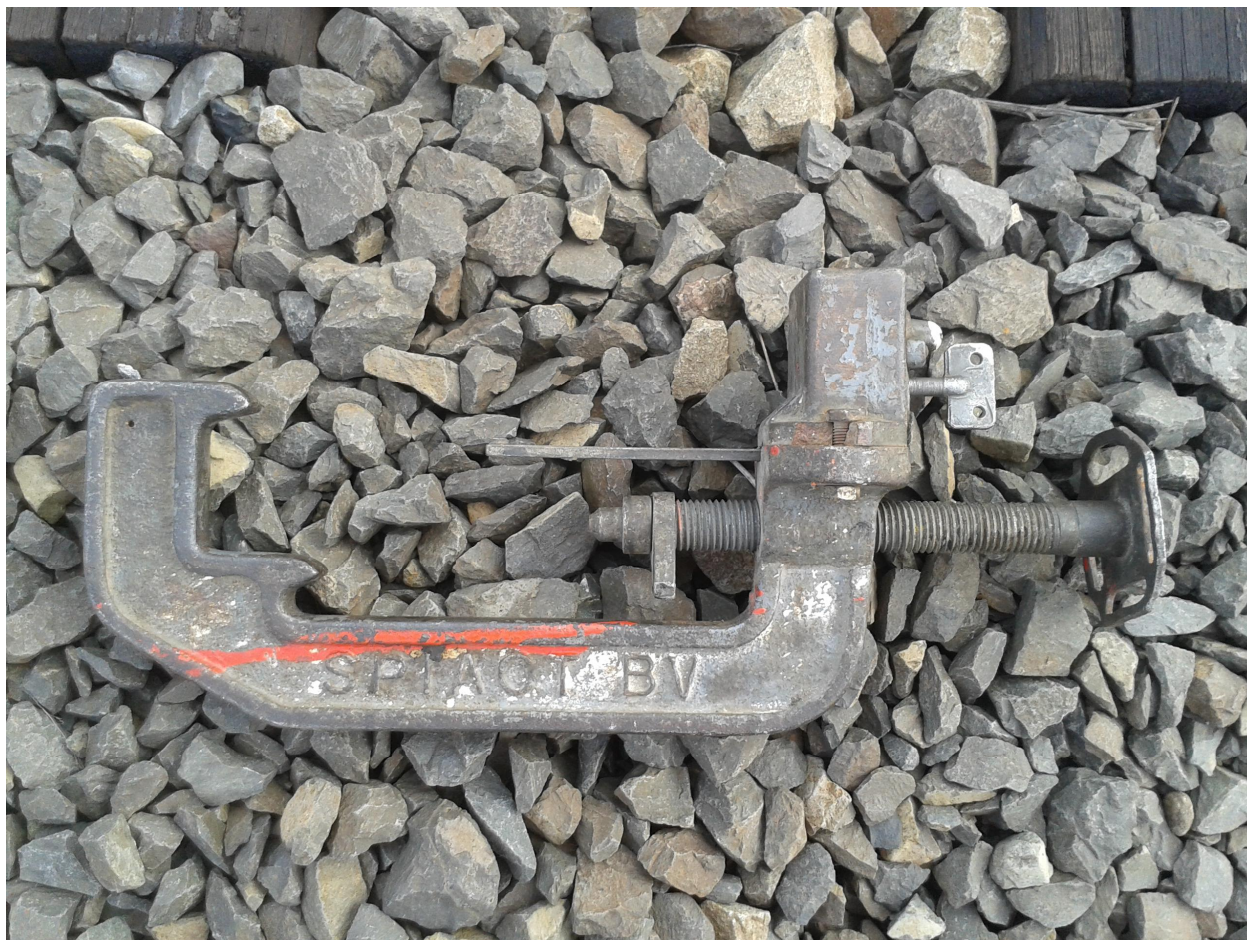
La ora 09.15, s-a predat de către impiegatul de mișcare al stației Buftea, agentului M respectiv șefului de stație, condica portativă și două cârlige (clești) pentru fixarea macazurilor, consemnat în „Registrul de revizie linii și instalații de siguranța circulației”. Pentru efectuarea reviziei la schimbătorul de cale nr.3 erau necesare două cârlige (clești) pentru fixarea macazurilor, întrucât schimbătorul de cale nr.3 este conjugat cu schimbătorul de cale nr.1. Cârligul (cleștele) are rolul de fixare a acelor macazurilor. La locul executării reviziei bianuale agentul M a luat numai un cârlig (clește) pentru fixarea macazurilor.
