AGENȚIA DE INVESTIGARE FERROVIARĂ ROMÂNĂ - AGIFER

## **RAPORT DE INVESTIGARE**

al incidentului feroviar produs în data de 19.03.2016 la scoaterea convoiului de manevră CM 3  
de pe linia ferată industrială OMV-Petrom SA –Unitatea de Afaceri Terminal-ARPECHIM Bradu în  
stația CFR Bradu de Sus

*Ediția finală  
03 aprilie 2017*

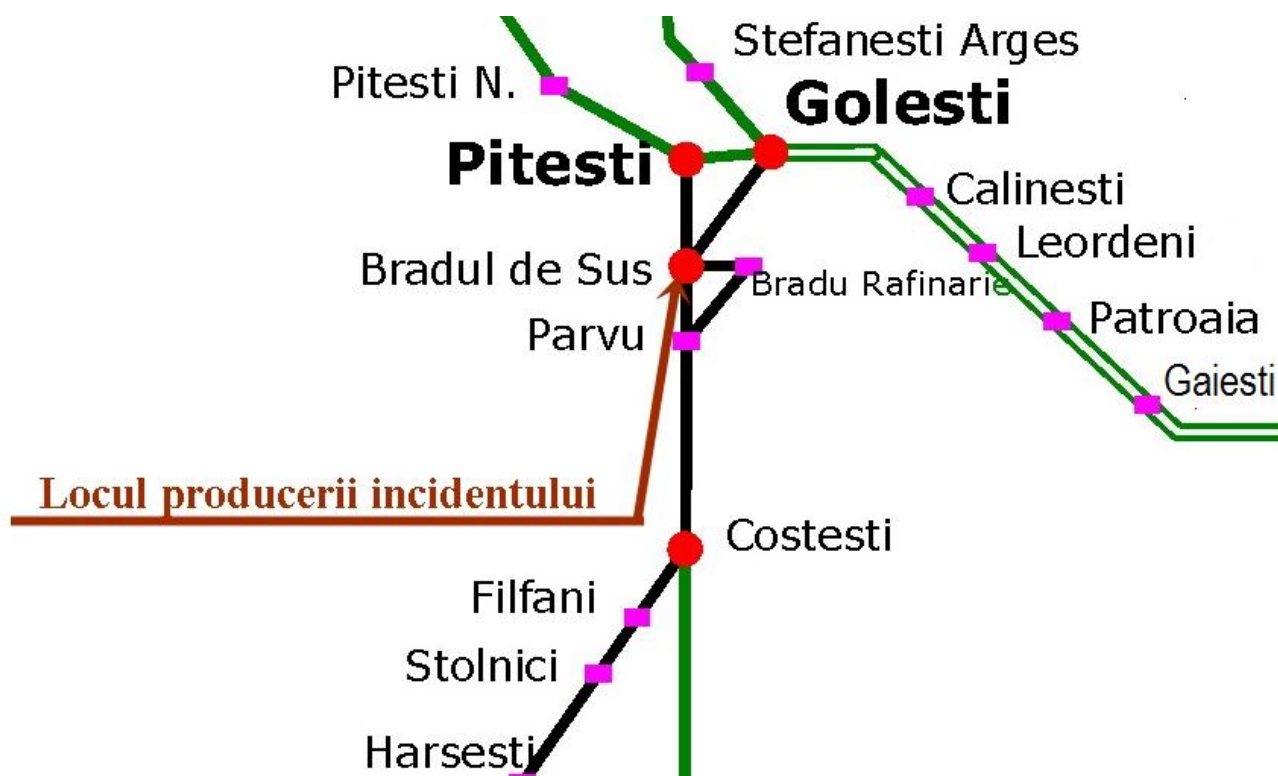
La data de 19.03.2016, în jurul orei 03.55, pe raza de activitate a Sucursalei Regionale de Căi Ferate Craiova, pe liniei ferate industriale OMV-Petrom SA –Unitatea de Afaceri Terminal-ARPECHIM Bradu la aducerea în stația CFR Bradu de Sus a convoiului de manevră CM 3 s-a produs deraierea de ambele boghiuri ale vagonului nr.37857866006-4, aflat primul după locomotivă și de primul boghiu și prima osie a celui de al doilea boghiu, al celui de al doilea vagon cu nr.37807850135-0 de la locomotivă, în sensul de mers, peste sabotul fix de deraiere S2.

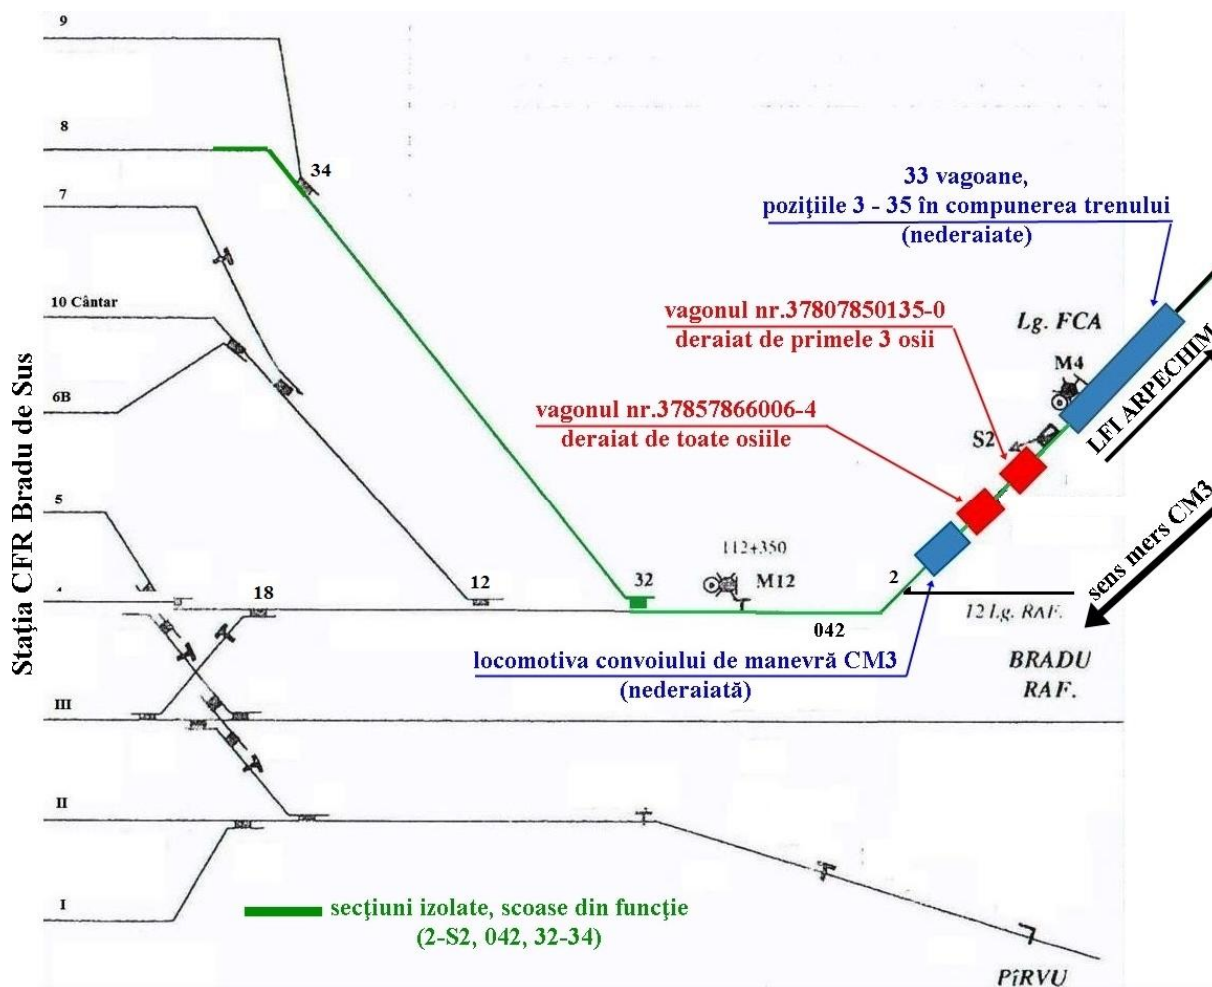
Fig. 2 Locul producerii incidentului

Locul producerii incidentului în stația CFR Bradu de Sus este prezentat în figura nr.2.
