AGENȚIA DE INVESTIGARE FERROVIARĂ ROMÂNĂ - AGIFER

RAPORT DE INVESTIGARE

privind accidentul feroviar produs la data de 10.03.2016 în jurul orei 09:15 pe raza de activitate a Sucursalei Regionale de Căi Ferate Brașov, în stația CFR Siculeni, prin deraierea primului boghiu în sensul de mers a vagonului nr.31534542105-3 din compunerea trenului de marfă nr.83286

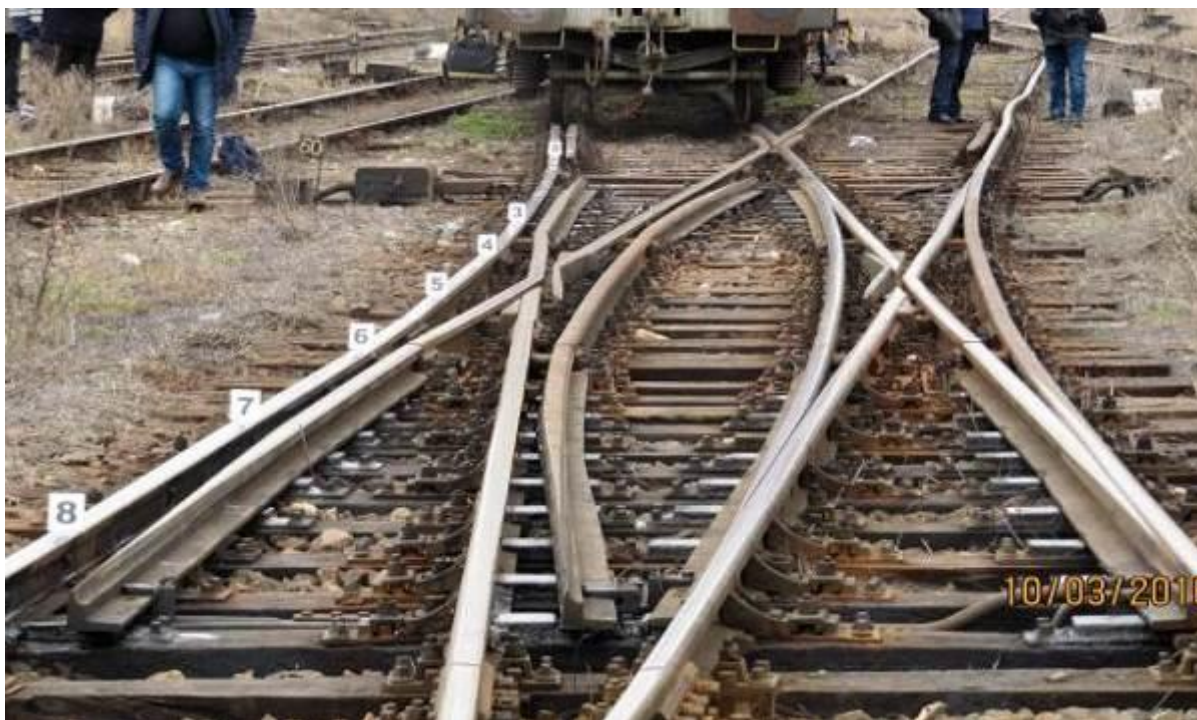
Foto nr.1

Pe capătul contrașinei inimii de încrucișare simplă a aparatului de cale nr.60 (numit în continuare punctul „0”), s-au observat primele urme de lovire a acesteia, punct de la care, pe fața superioară a contrașinei au fost constatate amprente urmelor de rulare a buzilor roților din stânga (roțile nr.2 și 4) pe o lungime de 2300 mm, după care buzele roților monobloc au căzut în exteriorul contrașinei (spre interiorul căii) lovind suportii contrașinei. Pe șina din dreapta, corespunzător capătului contrașinei nu s-au observat urme de escaladare. De la punctul „0” au fost marcați picheți din 2,5 m în 2,5 m, pe direcția de mers a trenului, astfel: 12 picheți înainte de punctul „0” (în sens invers de mers al trenului), respectiv de la 1 la 12 și 2 picheți după punctul „0” (în sensul de mers al trenului), respectiv de la -1 la -2 - *foto nr.1.*

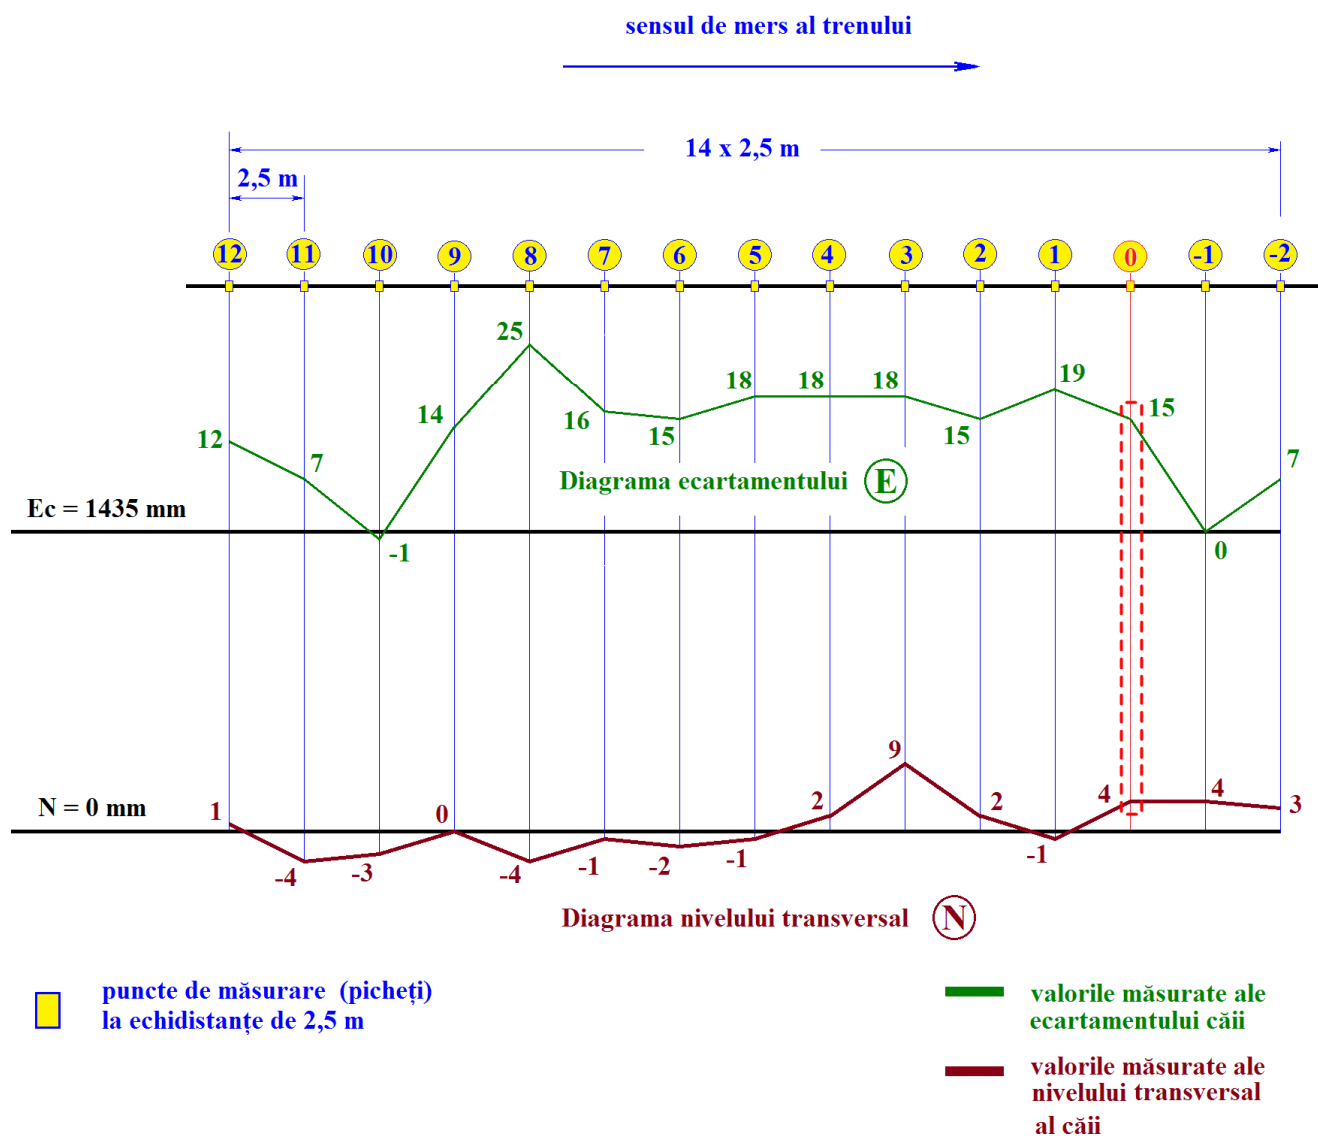
Desen nr.3

Ø toleranțele admise în exploatare pentru ecartamentul căii, au fost depășite în punctul „0” cu 10 mm, iar în punctele dinaintea punctului „0”, cu valori cuprinse între 2 mm și 20 mm;

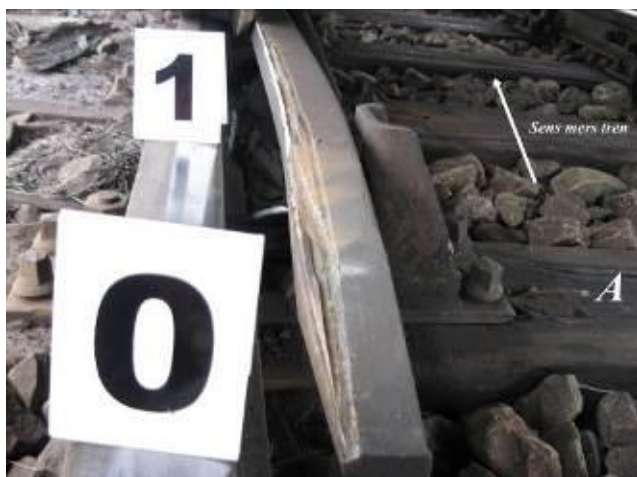
Foto nr.2

Începând de la capătul contrașinei din partea stângă din dreptul inimii simple a schimbătorului nr.60, pe muchia feței superioare s-au observat urme specifice lovirii de către buzelor roților. Aceste urme se continuau pe fața superioară a contrașinei cu două urme de aproximativ 2300 mm lungime lăsate de buzele roților, după care, înspre interiorul căii au fost constatate urme de lovire a suporturilor contrașinei și a elementelor de fixare a acestora de traverse, datorită căderii acestor roți între firele căii – *foto nr.2-5*.

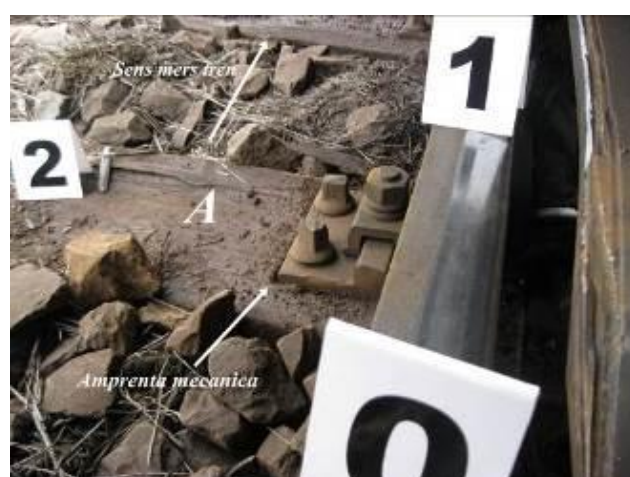
Foto nr. 3

De la capătul contrașinei pe o lungime de 830 mm s-a constatat șpan proaspăt dislocat din contrașină aflat între aceasta și șină – foto nr.3.

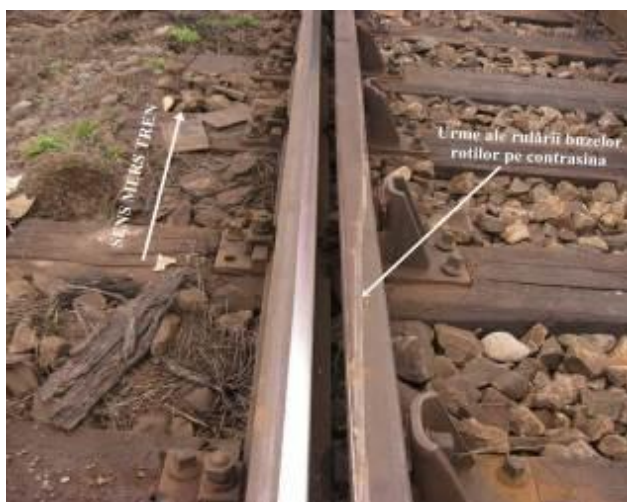
Foto nr.4 – Urme de rulare pe contrașină

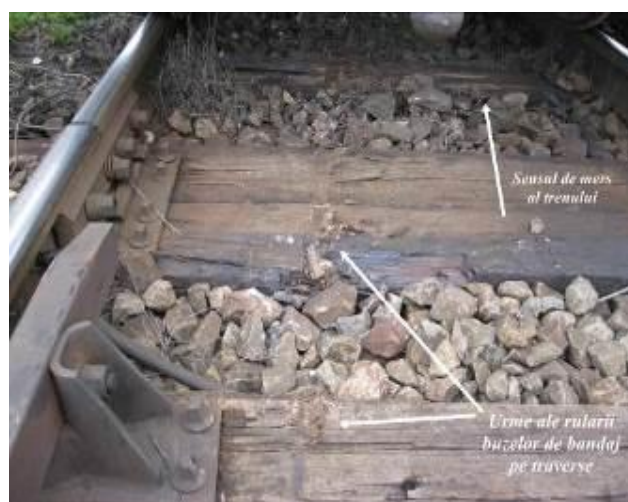
Foto nr.5 – Urme de rulare pe traverse

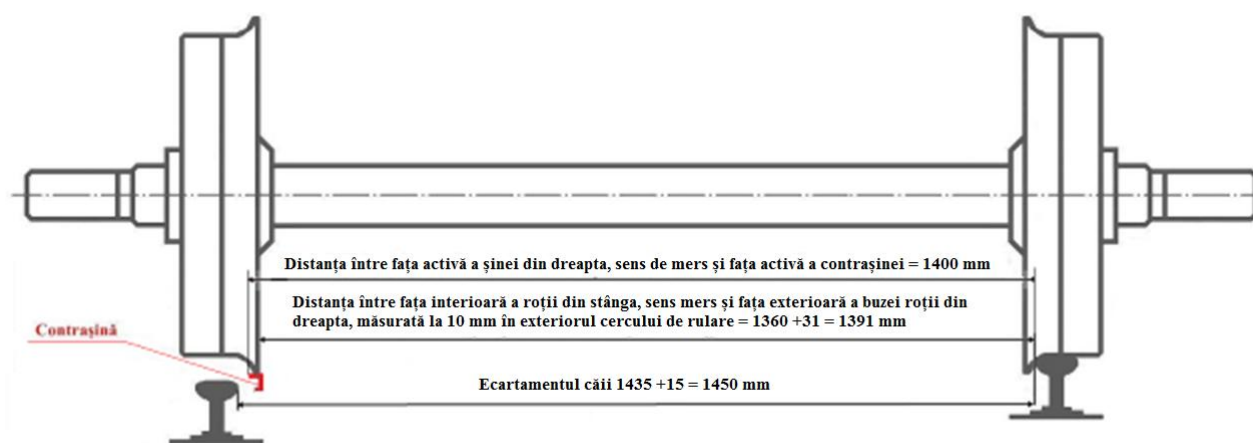
Desen nr.5

S-au efectuat măsurători în punctul „0” ale distanței dintre fața activă a șinei din partea dreaptă față de sensul de mers al trenului și fața activă a capătului contrașinei, rezultând valoarea de 1400 mm – Desen nr.5, foto nr.6. Această valoare a fost superioară valorii de 1391 mm pe care o avea prima osie deraiată între fața interioară a roții din stânga, în sensul de mers al trenului, și fața exterioară a buzei roții din dreapta, măsurată la 10 mm în deasupra cercului de rulare ($1360 = \text{distanța între fețele interioare}$, $31 = \text{grosimea buzei roții din dreapta}$).

- Din analiza măsurătorilor efectuate la ecartament și la elementele geometrice ale osiei și roților cu dispozitive verificate metrologic (prezentate în Desen nr.5), a reieșit faptul că distanța dintre capătul contrașinei și flancul activ al șinei de rulare (jgheab) a avut valoarea de 50 mm, mai mică decât valoarea de 85 mm prevăzută în Instrucțiunea de lucru I

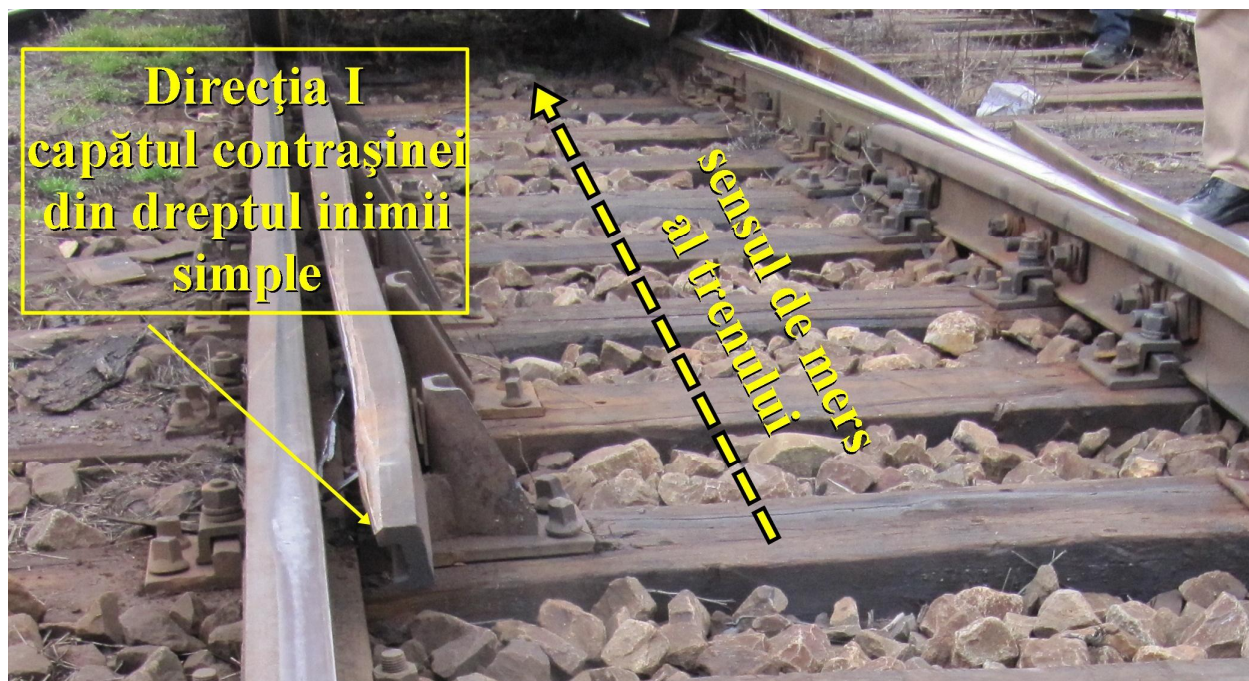
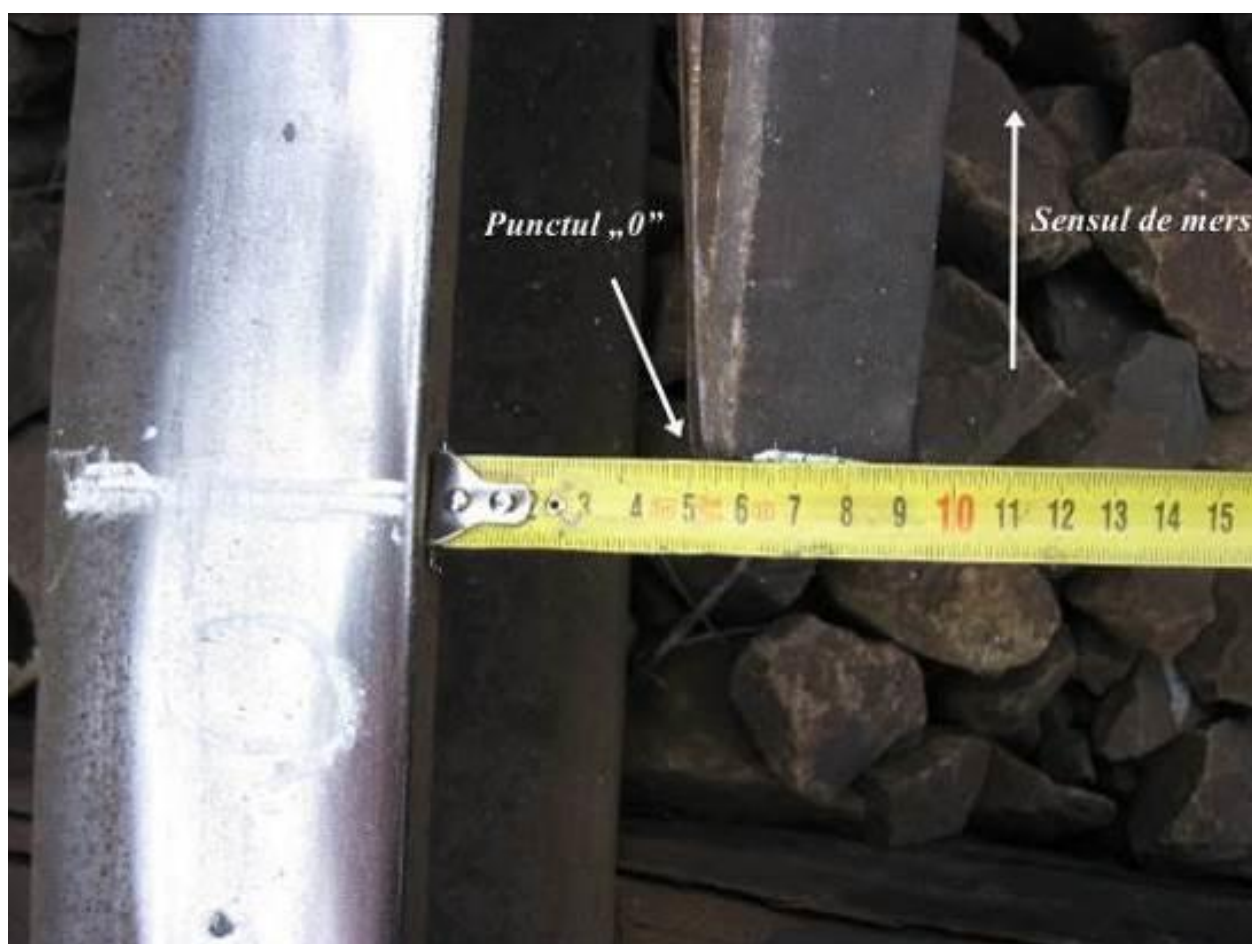
05.00.00-22 - Exploatare și întreținere șine de rulare cu contrașine „U”, acest lucru constituind un factor de producere a accidentului – *foto nr.6 și nr.7.*

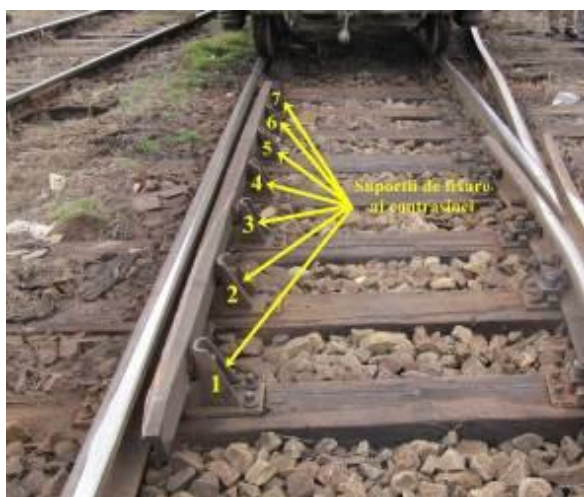
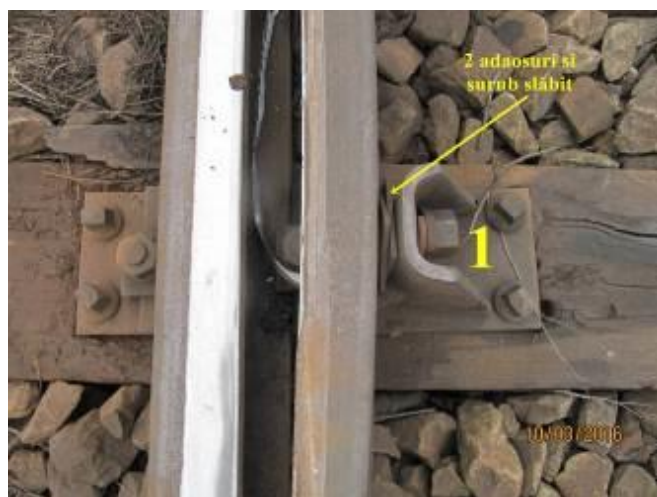
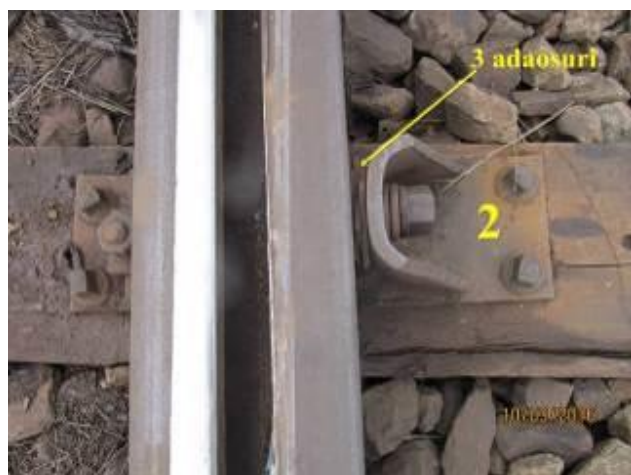
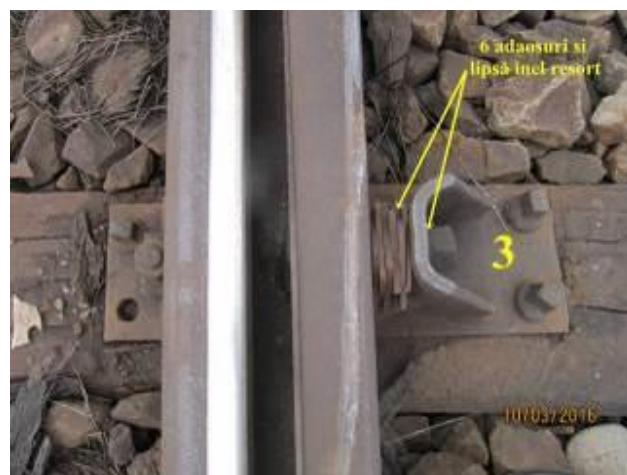
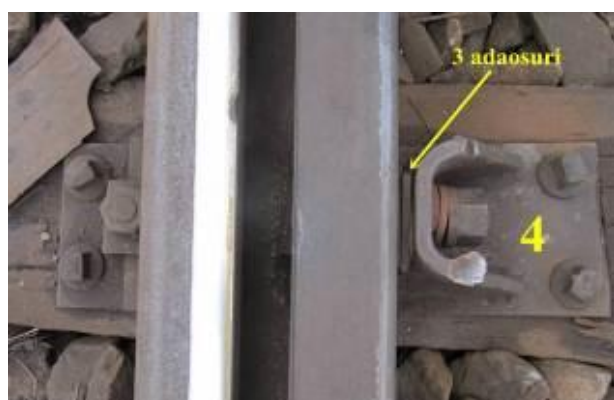
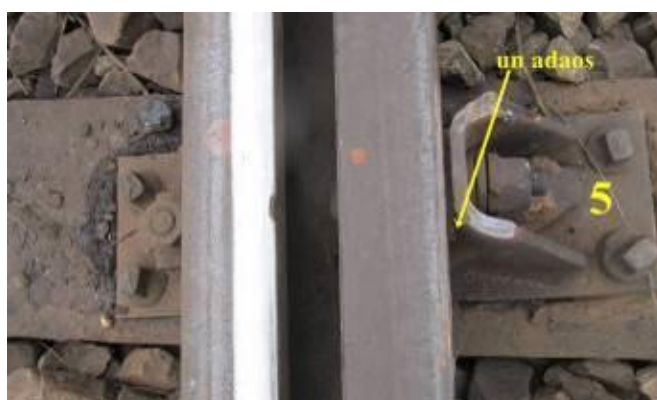
Numărul de adaosuri montate la fiecare suport al contrașinei era următorul (*Foto nr.8-13*):

- primul suport cu 2 adaosuri și cu șurub orizontal slăbit;
- al 2-lea suport cu 3 adaosuri;
- al 3-lea suport cu 6 adaosuri și fără șaibă (inel resort) pentru siguranță la strângerea piuliței;
- al 4-lea suport cu 3 adaosuri;
- al 5-lea suport cu un adaos;
- al 6-lea suport cu un adaos;
- al 7-lea suport fără adaosuri;

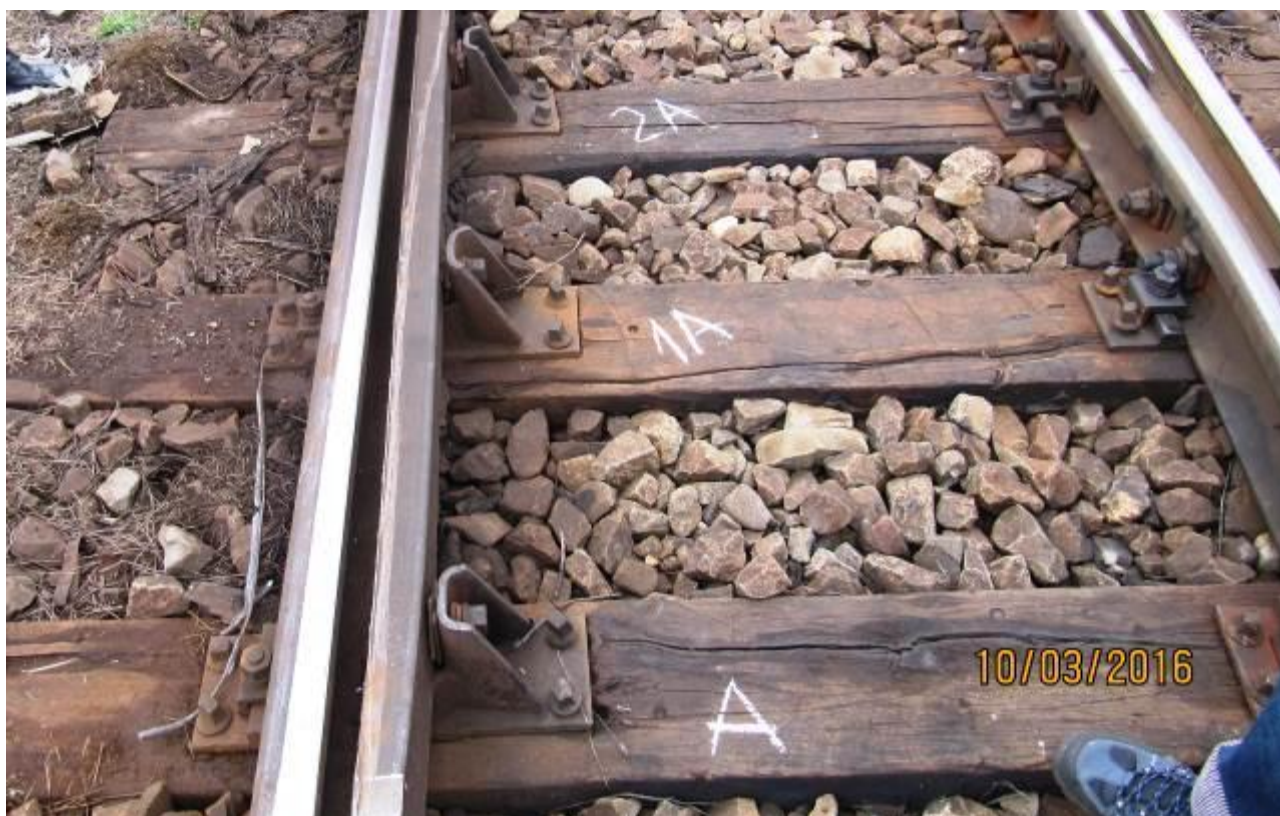
Foto nr.15 – Traversa A

Pe fața superioară în dreptul plăcii suportului erau urme de uzură a capătului acestei traverse, iar traversa era crăpată în lung, pe o direcție aproximativ perpendiculară pe direcția de strângere a două tirfoane.

Lemnul din corpul traversei nu mai permitea strângerea tirfoanelor, doar un tirfon dinspre exteriorul căii mai era activ.

Între suport și contrașina profil U erau introduse două plăcuțe pentru rectificarea lărgimii jgheabului. Piulița prin care se asigură strângerea contrașinei de sprijinitor, era slăbită.

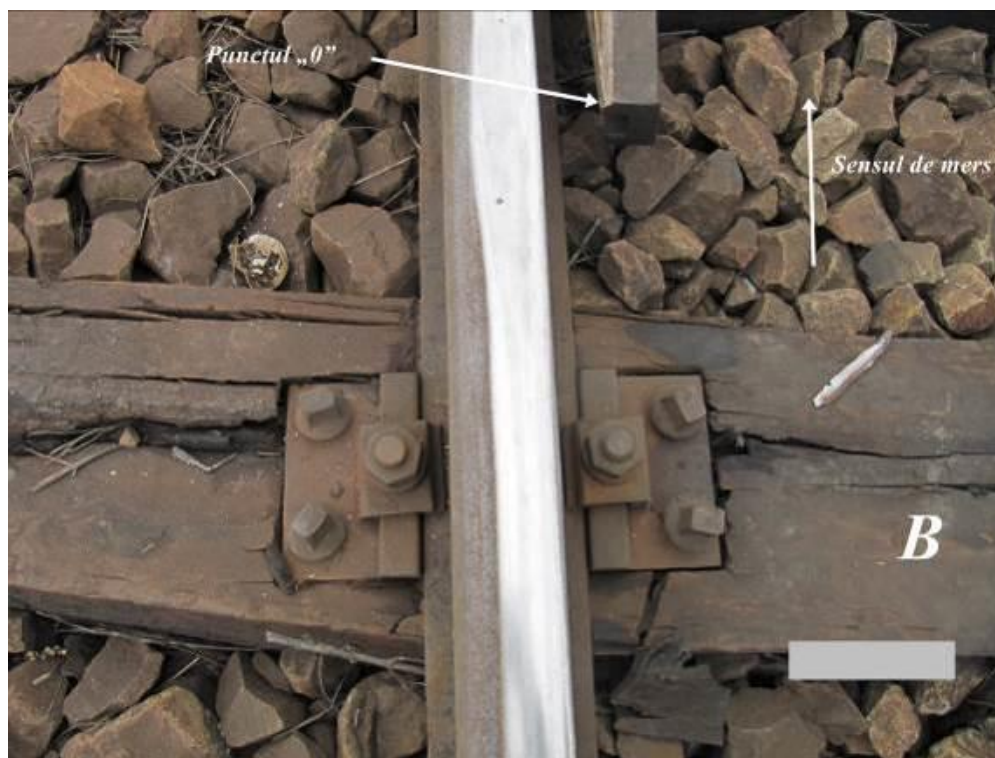
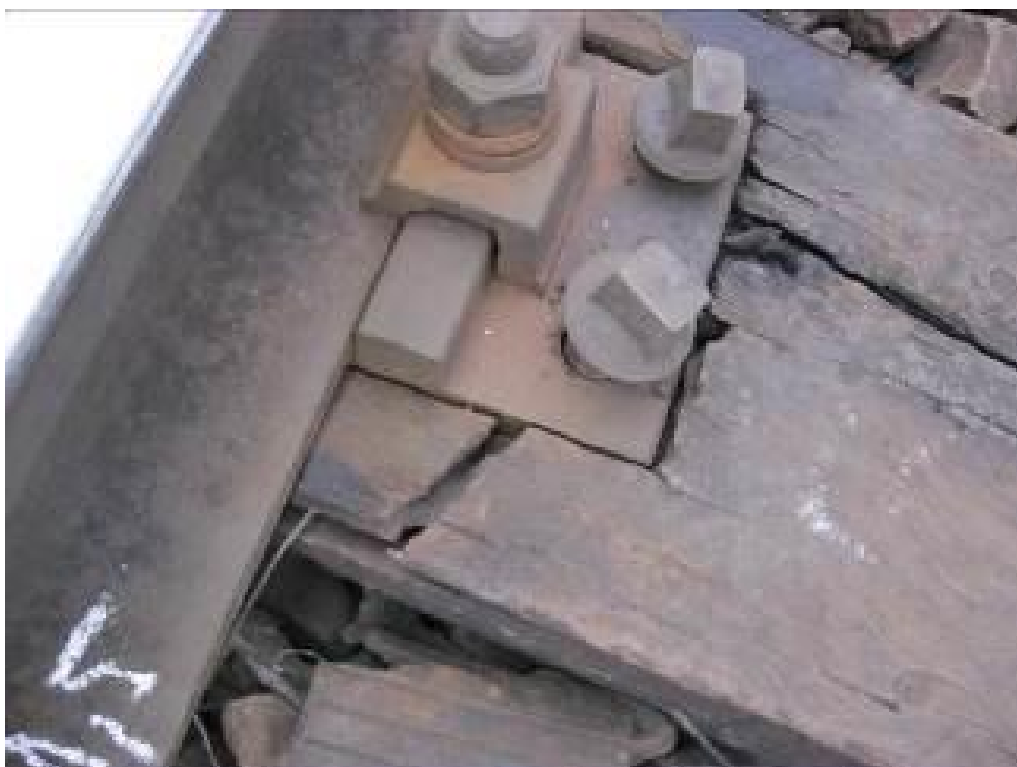
Capătul din partea stângă era putred și rupt.

Foto nr.17 - Detaliu traversa B, partea stângă față de senul de mers al trenului

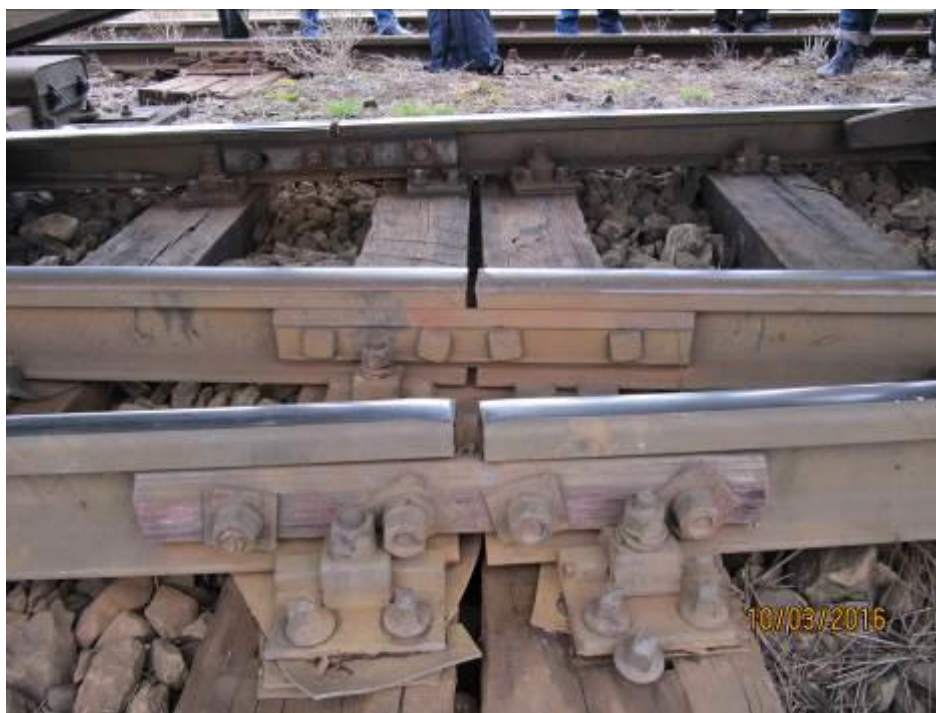
Foto nr.17

Aceste traverse sunt apropiate pentru a permite sprijinirea joantelor de la vârful inimii simple (respectiv a vârfului acelor).

Joantele care sprijină pe aceste traverse nu sunt la echer. Pozițiile pe care le au aceste joante indică faptul că din contraacul curb a fost debitată o anumită lungime.

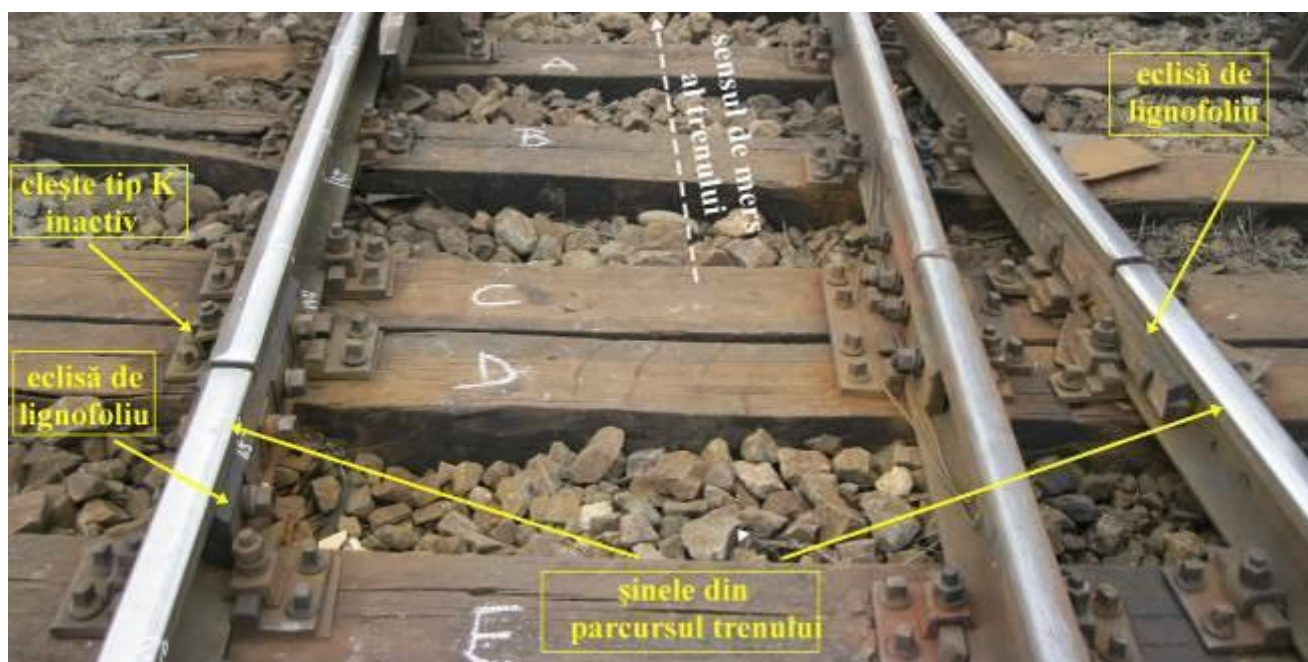
Foto nr.18

1. Pe aceste traverse, pe partea stângă față de sensul de mers al trenului, sprijină un ansamblu joantă izolantă construit cu eclise de lignofoliu și profil electroizolant.

Rostul de dilatație nu se află în spațiul dintre cele două traverse C și D, ci se află în spațiul dintre traversa D și traversa următoare E. Acest mod de realizare a joantei nu a mai făcut posibil ca elementele sistemului de prindere indirectă tip K, prin care se realizează fixarea tălpilor șinelor de plăcile metalice, să fie introduse pe lungimea ecliselor, între șuruburile orizontale de la capetele șinelor.

Eclisa de lignofoliu dinspre interiorul căii avea o gaură ovalizată (gaura dinspre contraacul curb al direcției I-III) de la care lipsea șaiba metalică plată. Pentru fixarea și strângerea eclisei de capătul contraacului curb au fost folosite inele resort, fapt pentru care piulițele nu au putut fi strânse, astfel încât înșurubarea acestora să se facă pe întreaga zonă filetată a acestora.

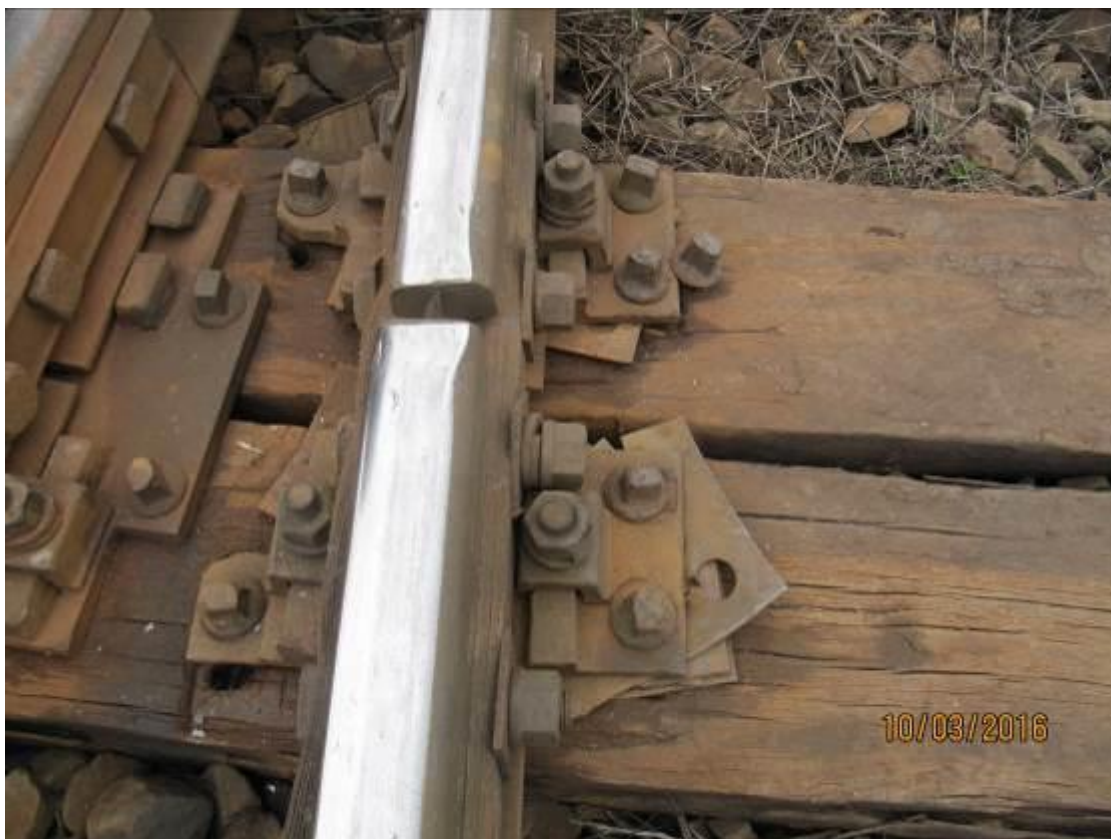
Foto nr.19

2. Joanta din partea dreaptă era o joantă izolantă construită de asemenea cu eclise de lignofoliu, dar care nu avea și profil electroizolant.

La primul șurub orizontal de la capătul contraacului drept, între piuliță și șaiba metalică plată a fost intercalat un inel resort. Din acest motiv strângerea piuliței nu s-a mai putut realiza pe toată lungimea a acesteia.

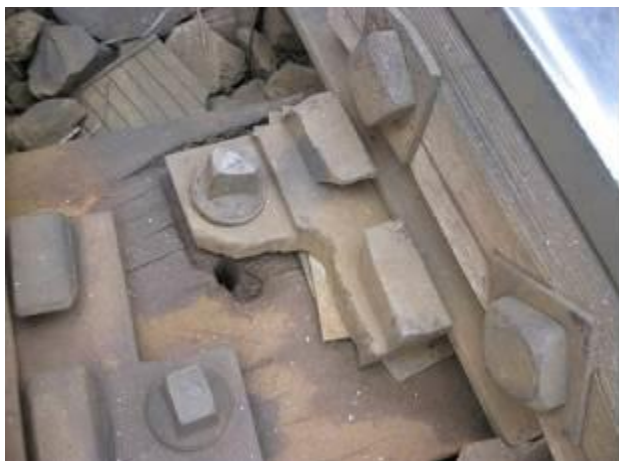
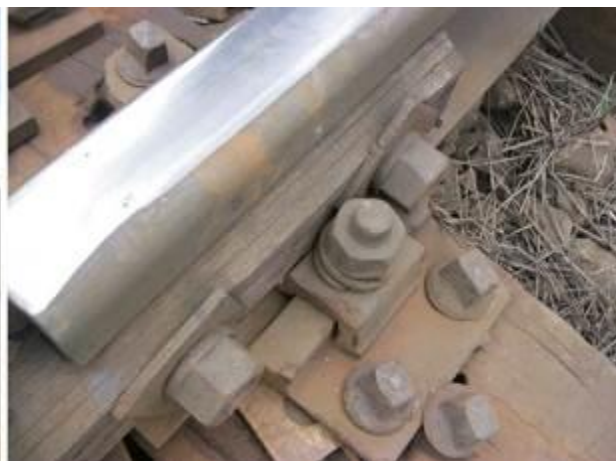
Pe ambele traverse, în zona acestor plăci metalice, lângă tirfoanele existente sunt găuri în corpul traverselor ca urmare a schimbării poziției plăcilor metalice. În aceste găuri nu au fost introduși cepi de lemn pentru obturarea găurilor. Sub ambele plăci metalice erau introduse mai mult de o placă de polietilenă.

La această joantă, pentru blocarea deplasării în lungul traversei a plăcii metalice de la capătul șinei cot (șina dinspre vârful inimii simple) a aparatului de cale nr.60, în sensul creșterii valorii ecartamentului căii pe direcția I, a fost introdus în traversă un tirfon la capătul plăcii metalice. Acest tirfon era introdus într-o gaură care exista în traversă.

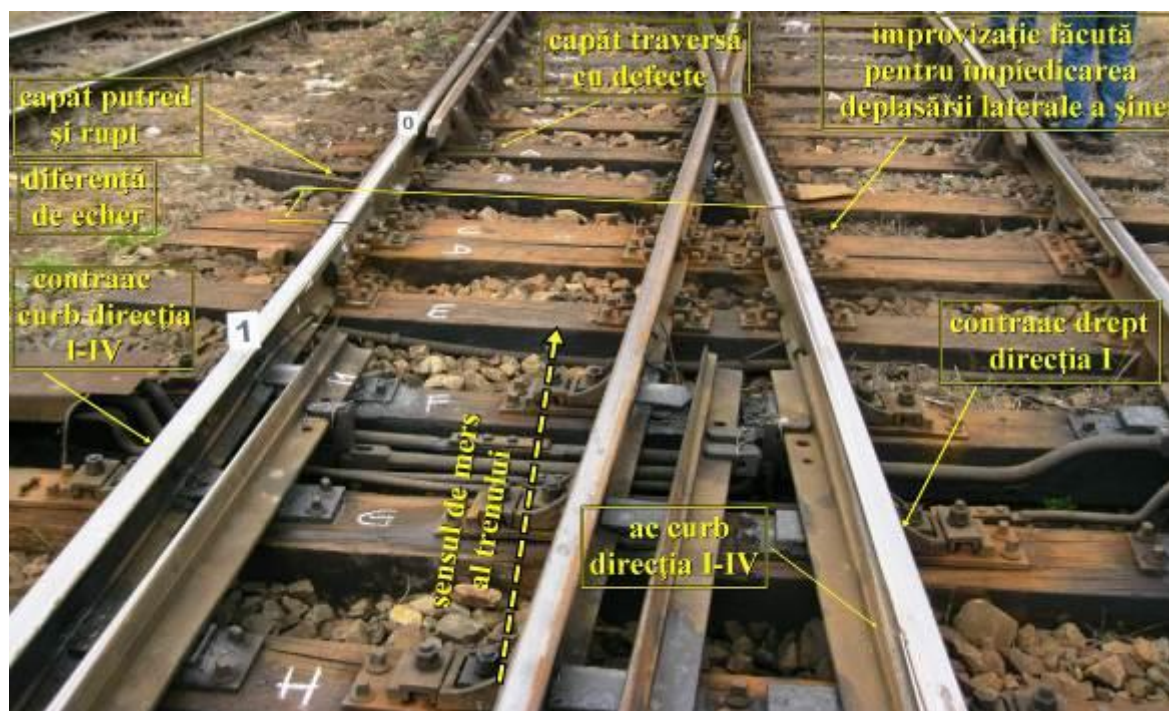
Foto nr.22

2. Efectul creșterii sarcinilor dinamice transmise la nivelul tirfoanelor, s-a materializat prin strivirea lemnului din jurul tijei tirfoanelor, lărgirea gărilor și pătrunderea apei provenită din precipitații și începerea procesului de putrezire locală (în zona plăcilor metalice) a traversei. Perioadele de îngheț-dezgheț au accelerat procesul de putrezire locală. Manevrarea poziției plăcilor metalice, pe lățimea traverselor, pentru schimbarea poziției de strângere a tirfoanelor a contribuit de asemenea la putrezirea locală a traverselor, cu atât mai mult cu cât în găurile rămase libere nu au fost introduși cepi de lemn.
