RAPORT DE INVESTIGARE

al accidentului feroviar produs la data de 09.03.2016, pe raza de activitate a Sucursalei Regionale Căi Ferate Constanța, între stația CFR Tulcea Mărfuri și halta de mișcare Cataloi, la km 133+700, în circulația trenului de marfă nr.93311d-2, remorcat cu locomotiva DA 1306

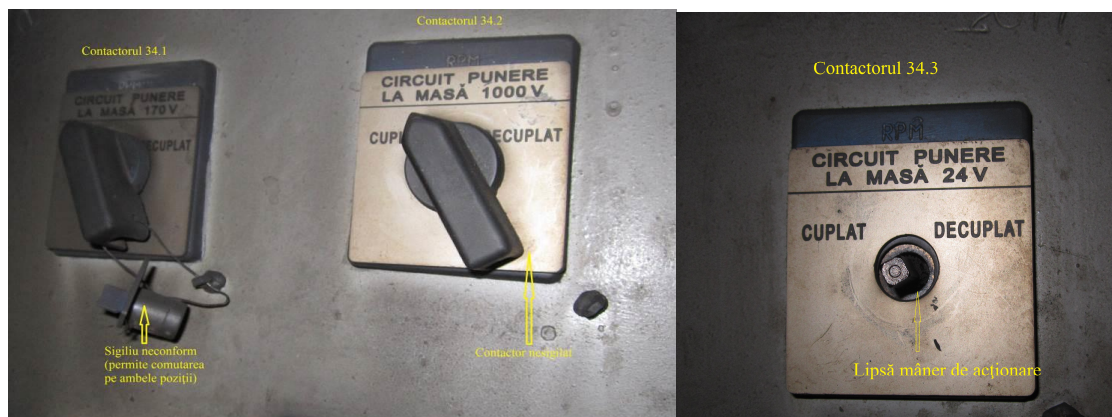
- comutatorul 34.1 al circuitului de punere la masa de 170V era sigilat necorespunzător, modul de aplicare al acestuia permițând comutarea pe ambele poziții;
- comutatorul 34.2 al circuitului de punere la masă de 1000V era pe poziția cuplat, nesigilat;

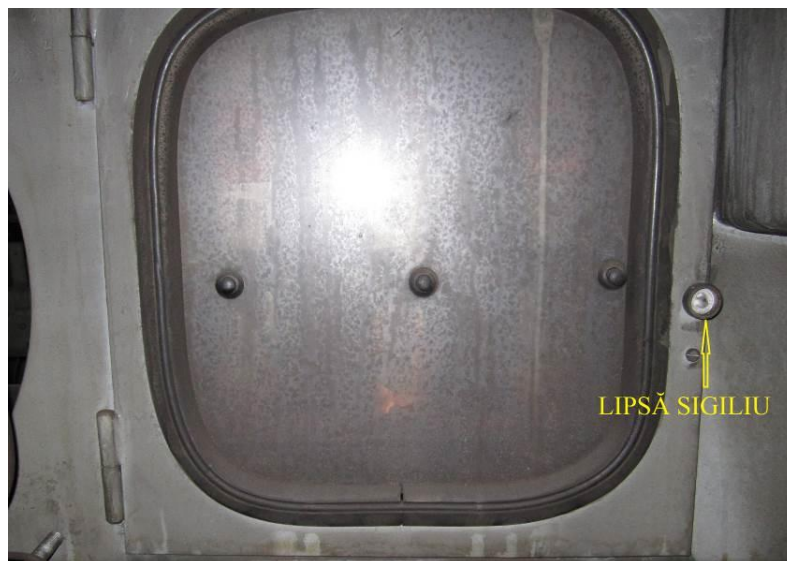
- cutia releelor nr.54 era nesigilată;

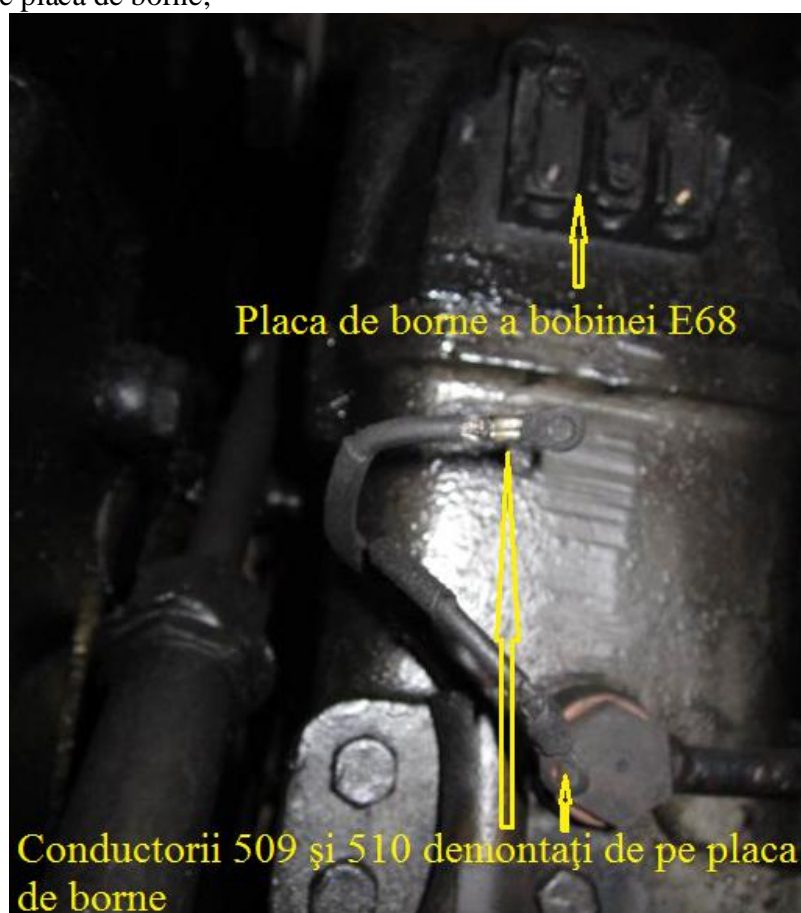
- cablurile de la instalația antipatinaj de alimentare a bobinei E68 de la regulatorul mecanic erau demontate de pe placa de borne;

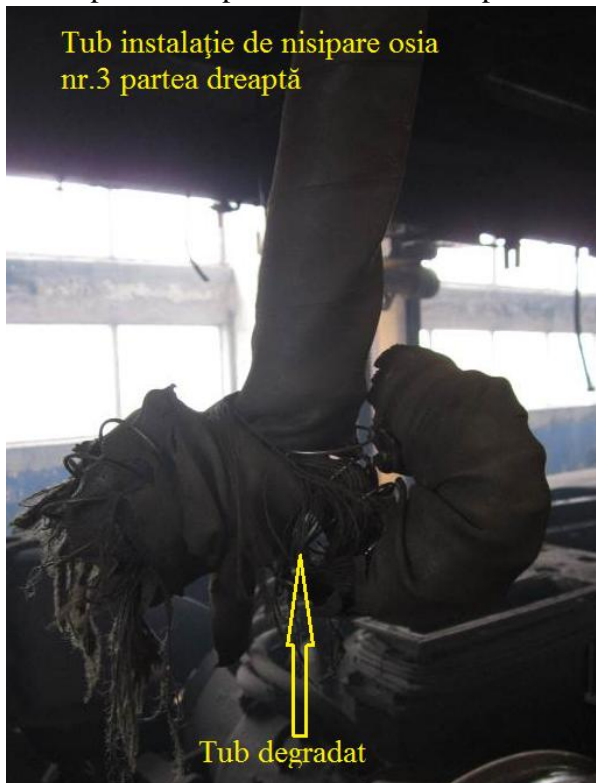
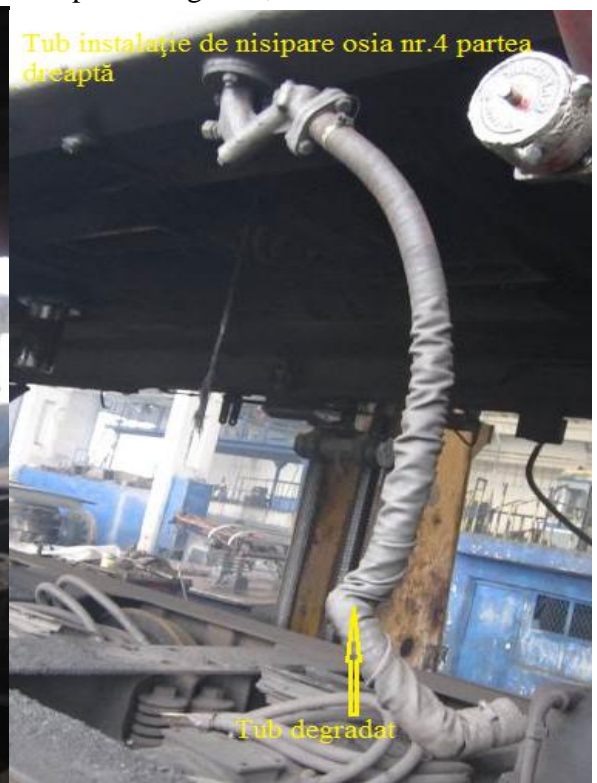
- cutiile de nisip :
 - post I dreapta osia 1 – avea nisip ud și tasat iar tubul nisiparului neasigurat;
 - post I dreapta osia 3 – avea nisip tasat cu tub spart și degradat;

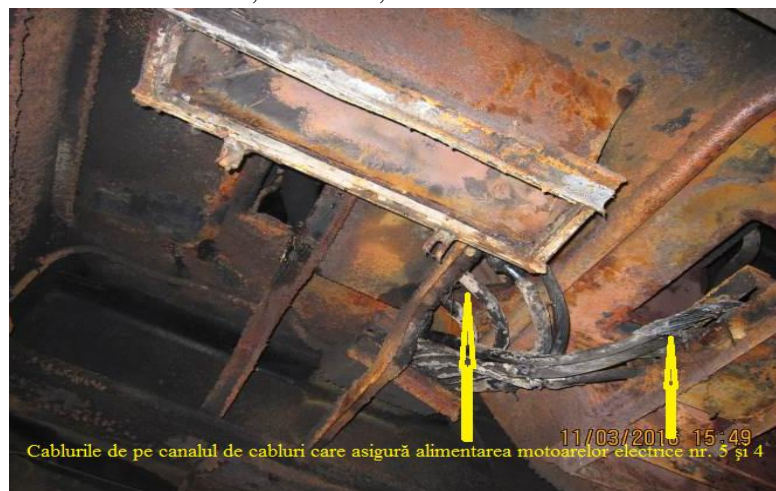
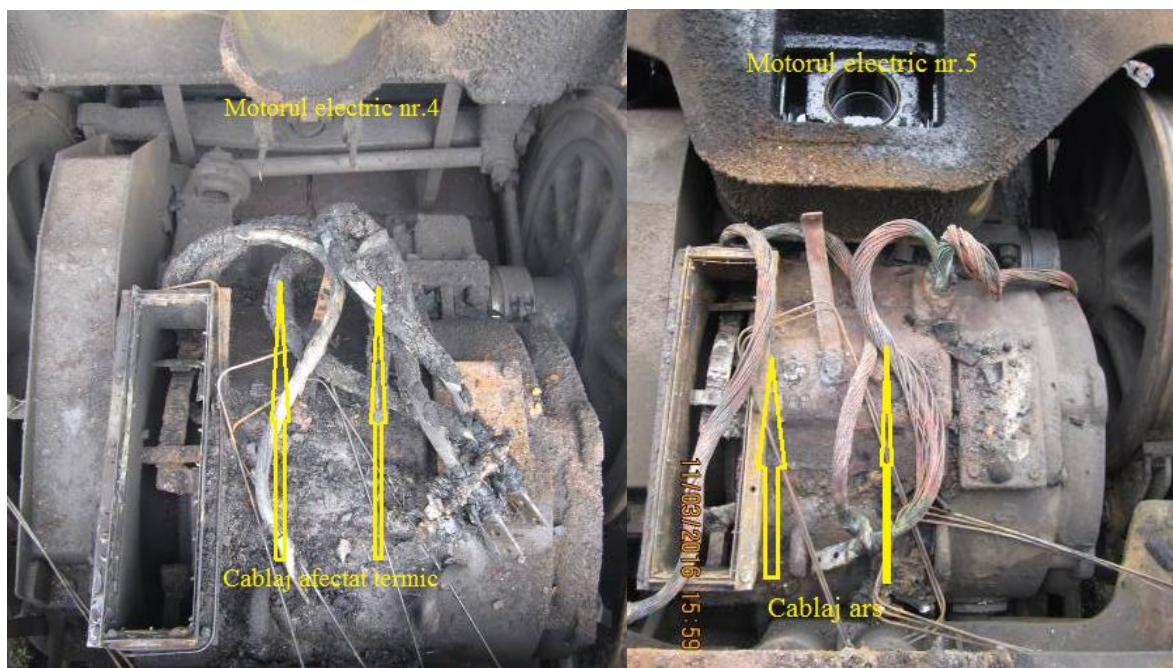
- post I stânga osia 1 – nu avea nisip;
 - post I stânga osia 3 – avea nisipul tasat;
 - post II dreapta osia 4 – avea nisipul ud și tasat iar tubul era spart și degradat;
 - post II dreapta osia 6 – nu avea tub;
 - post II stânga osia 4 – avea nisipul tasat și tubul spart;
 - post II stânga osia 6 – nu avea nisip.
- cablurile electrice de alimentare ale motorului electric de tracțiune nr.4, de la doza de legătură și până la intrarea în canalul de cabluri, erau afectate termic;
- cablurile electrice de alimentare ale motorului electric de tracțiune nr.5, de la doza de legătură și până la intrarea în canalul de cabluri, erau arse;

- Ø papucii de legătură erau în stare normală;
- Ø bobinajul rotorului și colectorul acestuia erau în stare bună;
- Ø conexe de legătură erau afectate termic fără urme de străpungere;
- Ø coroana portperii era intactă, dar înnegrită din cauza incendiului.
