AGENȚIA DE INVESTIGARE FERROVIARĂ ROMÂNĂ - AGIFER

RAPORT DE INVESTIGARE

al accidentului feroviar produs la data de 23.01.2016, pe raza de activitate a Sucursalei Regionale Căi Ferate București, în Hm. Aninoasa, în circulația trenului de călători nr.9438, prin declanșarea unui incendiu la automotorul Desiro 2114.

*Ediție finală
14 decembrie 2016*

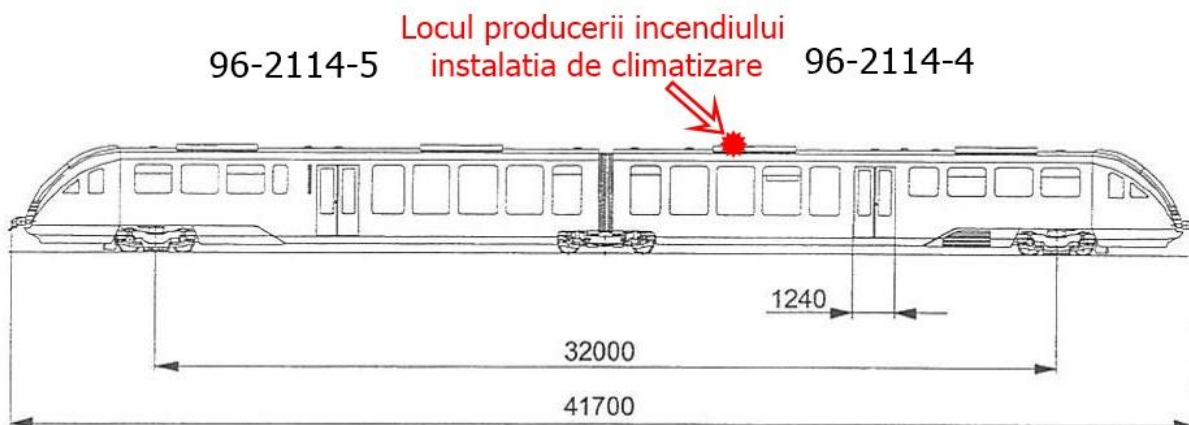
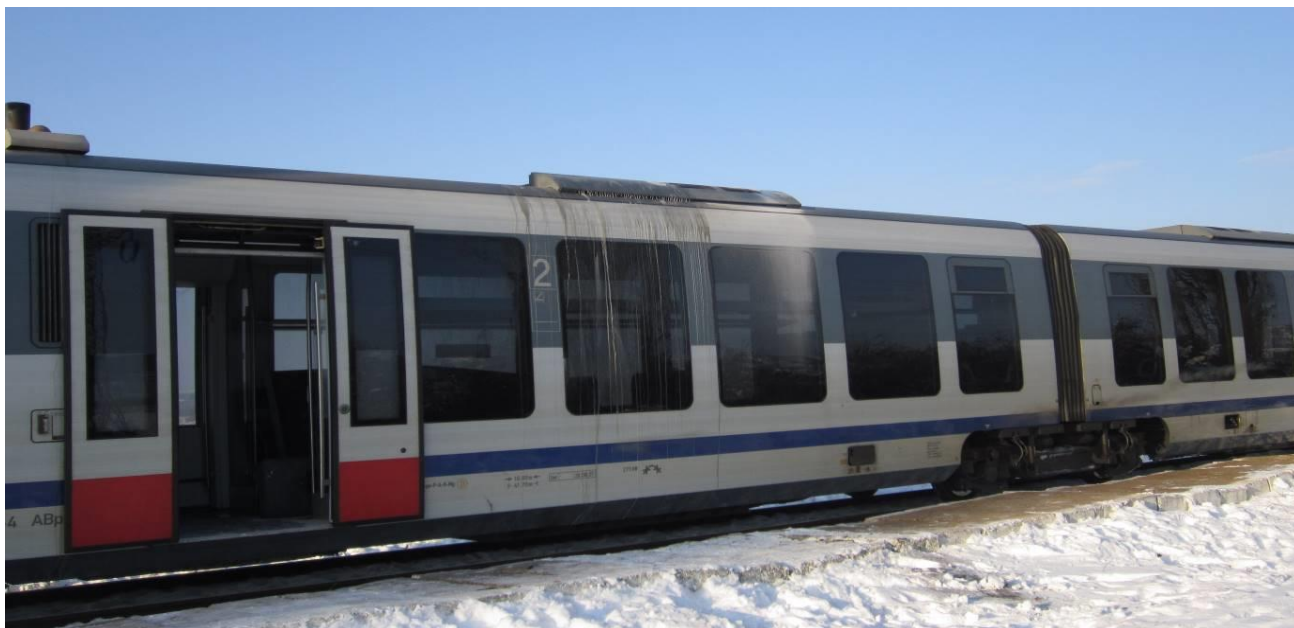
Fig. 4 – Locul producerii incendiului la automotorul Desiro 2114

- capacele instalației de climatizare erau demontate;
- capacele instalației de climatizare ale vagonului nr.2 (unitatea fără regulator) precum și componentele acesteia prezentau urme de fum;
- motorul de acționarea a clapeților se afla căzut în interiorul incintei automotorului și prezenta urme de ardere.

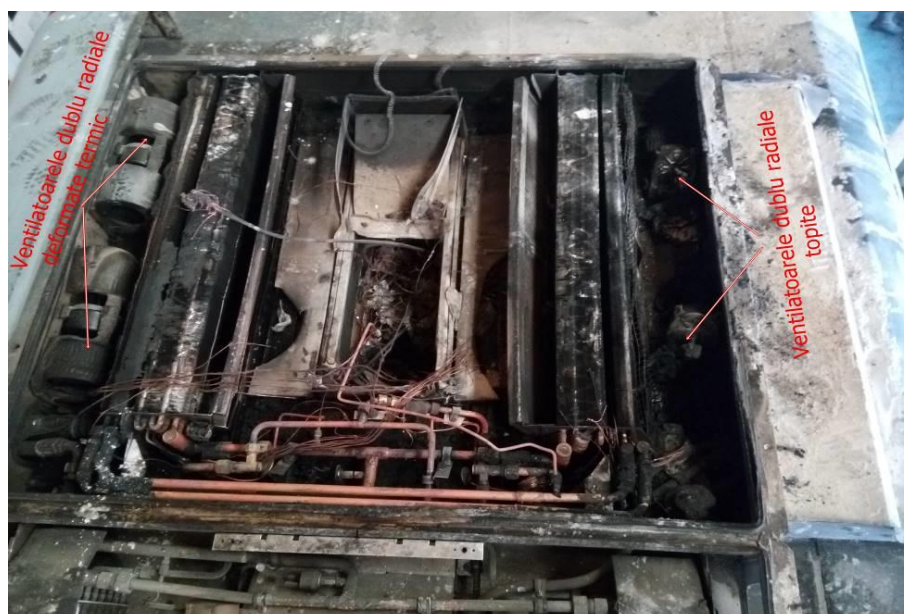
Fig. 4 – Ventilatoarele dublu radiale ale automotorului AM Desiro 2114

- ventilatoarele dublu radiale partea stângă (2 bucăți) erau topite (Fig. nr.4);
- ventilatoarele dublu radiale partea dreaptă (2 bucăți) erau deformate termic (Fig. nr.4);
- servomotor acționare clapeți aer era afectat termic; (Fig. nr.5)
- cablajul aferent instalației de climatizare avea izolația topită;
- blocul de siguranțe automate era topit;
- blocul de relee de comandă era topit;
- filtrele de colectare a vaporilor de apă erau afectate termic.

- ventilatoarele dublu radiale sunt produse de firma „Dreiha-Werk Hornkohl + Wolf GmbH & Co. Bremen”;
- conform specificației de întreținere a producătorului, durata de viață pentru aceste ventilatoare este de minim 1200 de ore de funcționare;
- conform specificației de întreținere a producătorului, ventilatoarele dublu radiale nu necesită operații de întreținere, în caz de defectare acestea se înlocuiesc deoarece nu se pot repara;

§ defectarea (blocarea rotorului) unuia din ventilatoarele dublu radiale din compunerea unității fără regulator a instalației de climatizare a vagonului nr.2 al automotorului Desiro 2114;

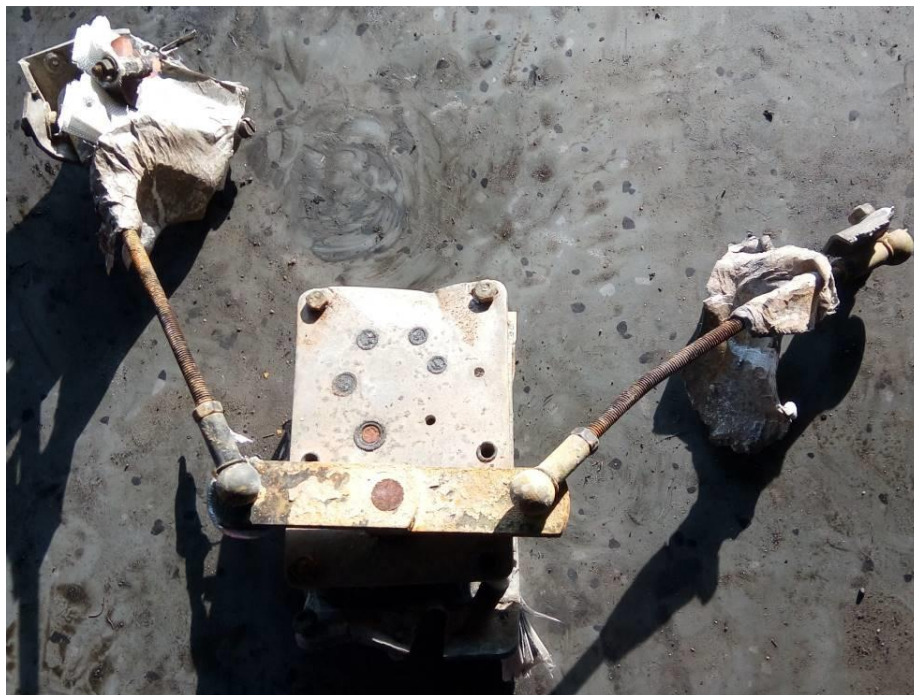
Fig. 5 – Servomotor acționare clapeti aer afectat termic
