AGENȚIA DE INVESTIGARE FERROVIARĂ ROMÂNĂ - AGIFER

RAPORT DE INVESTIGARE

a accidentului feroviar produs la data de 18.02.2016, în Hm Șintereag,
în circulația trenului de călători nr.4206-1, prin deraierea de prima osie
a locomotivei EA 670

*Raport de Investigare ediție finală
09.02.2017*

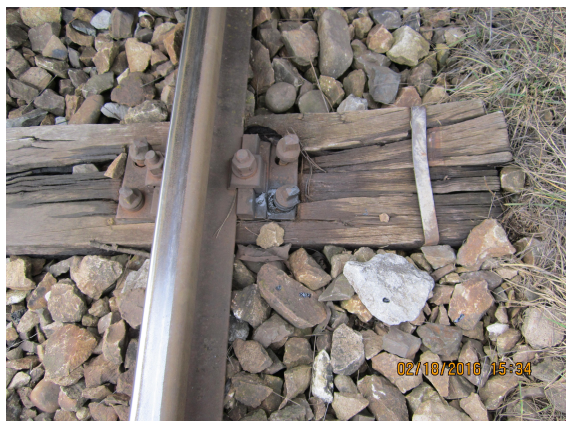
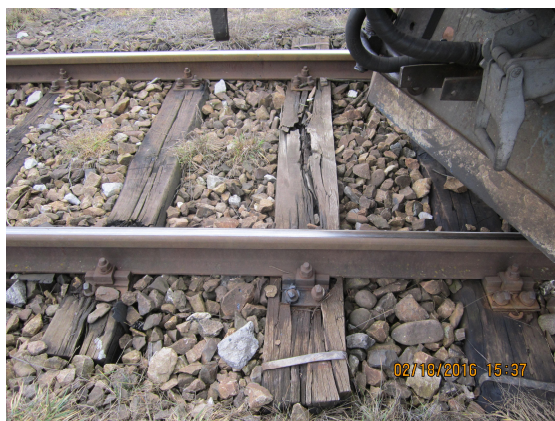
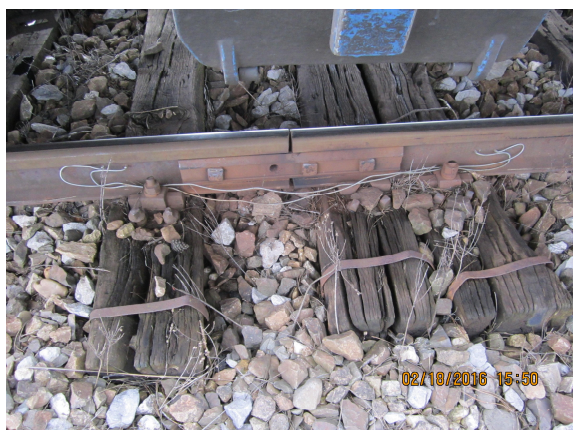
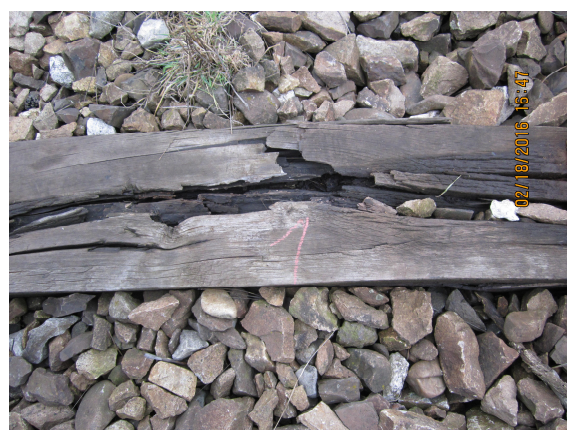
Recensământul traverselor din Hm Șintereag a fost efectuat în luna octombrie 2015, ocazie cu care au fost constatate un număr de 550 traverse necorespunzătoare la linia 1- (foto nr.2).

foto nr.2: Traverse necorespunzătoare de pe zona deraiată

În zona premergătoare punctului „0” (între punctele 0 ÷ -10) a fost analizată starea a 38 de traverse consecutive, constatându-se 13 traverse necorespunzătoare din care, 2 consecutive (traversa nr.1 și traversa nr.2) aflate înaintea punctului 0.

Această concluzie este argumentată prin faptul că în zona deraierii (zona punctului „0”) starea tehnică în care se aflau două traverse de lemn vecine, nu asigura prinderea șinelor și menținerea ecartamentului în limitele toleranțelor admise.

Defectele pe care le aveau aceste traverse se încadrau în tipurile de defecte care, în conformitate cu prevederile art.25, alin.(2) și alin.(4) din *Instrucția de norme și toleranțe pentru construcția și întreținerea căii - linii cu ecartament normal* - nr.314/1989, impuneau înlocuirea acestora.

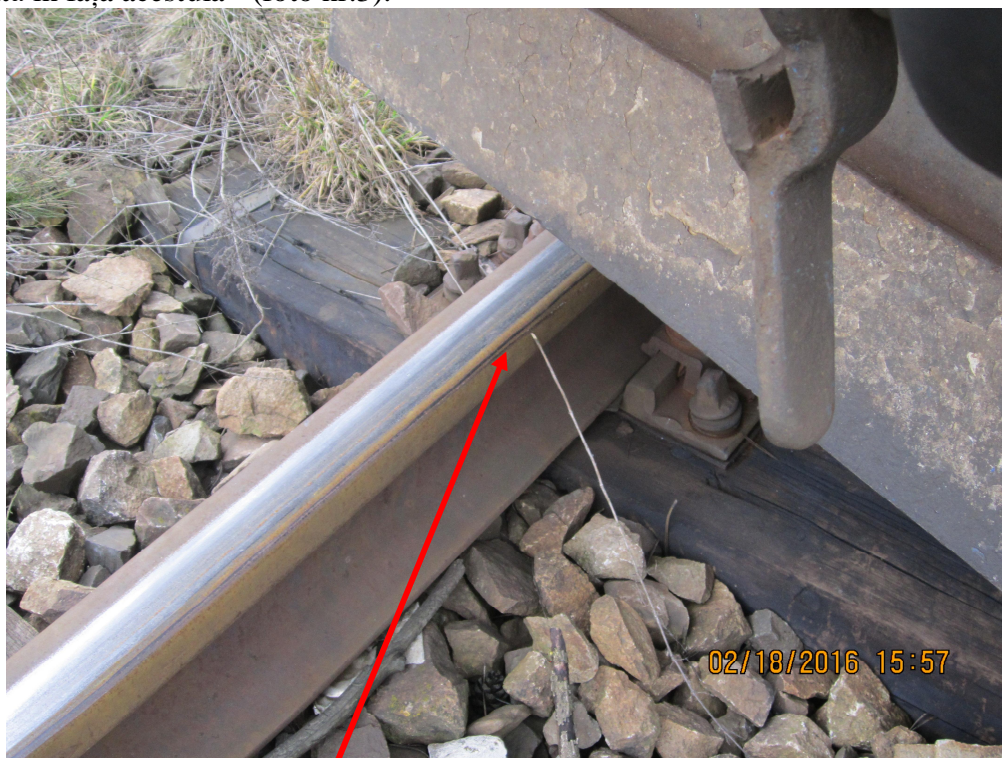
Prima urmă de deraiere, corespunzătoare punctului "0" se află la km 31+815, pe suprafața laterală interioară a șinei din partea stângă a sensului de mers a trenului, la o distanță de 3,2 m de joanta aflată în fața acestuia - (foto nr.3).

foto nr.3: Prima urmă de deraiere

- Prima urmă de deraiere se află la km 31+815 și este o urmă făcută pe fața laterală activă a ciupercii șinei din partea stângă, datorită căderii între firele căii a roții din partea stângă a primei osii a locomotivei. Roata din partea dreaptă a aceleiași osii a rămas pe șină.

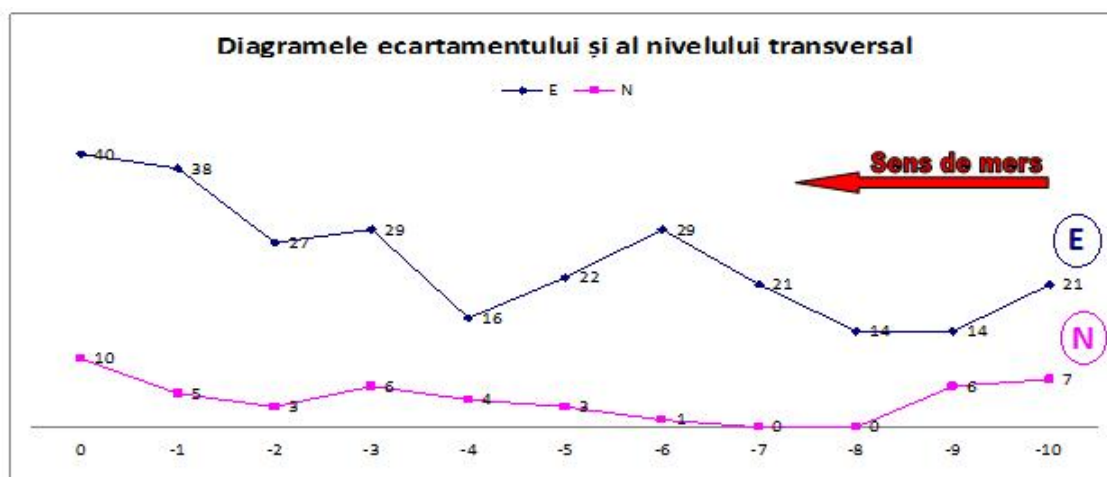
După deraiere s-au măsurat ecartamentul liniei (E) și nivelul transversal (N) al căii cu tiparul de măsurat calea, din 2,5 m în 2,5 m, valorile înregistrate fiind reprezentate în diagrama de mai jos:

În condițiile existenței acestor defecte, sub acțiunea forțelor dinamice transmise șinei de roțile materialului rulant, în timpul deplasării acestuia pe curba circulară cu raza $R=210$ m (amplasată între aparatele de cale nr.4 și nr.8 din stația Hm. Șintereag), starea tehnică necorespunzătoare a celor două traverse vecine (consecutive), premergătoare punctului „0”, a favorizat deplasarea laterală a ansamblului șină - placă metalică, și au avut ca efect supralărgirea suplimentară a căii, față de valorile măsurate în regim static cu tiparul de măsurat calea a ecartamentului, care așa cum rezultă din procesul verbal nr.814/18,02,2016 depășeau limitele maxime admise ale toleranțelor prevăzute de cadrul de reglementare.

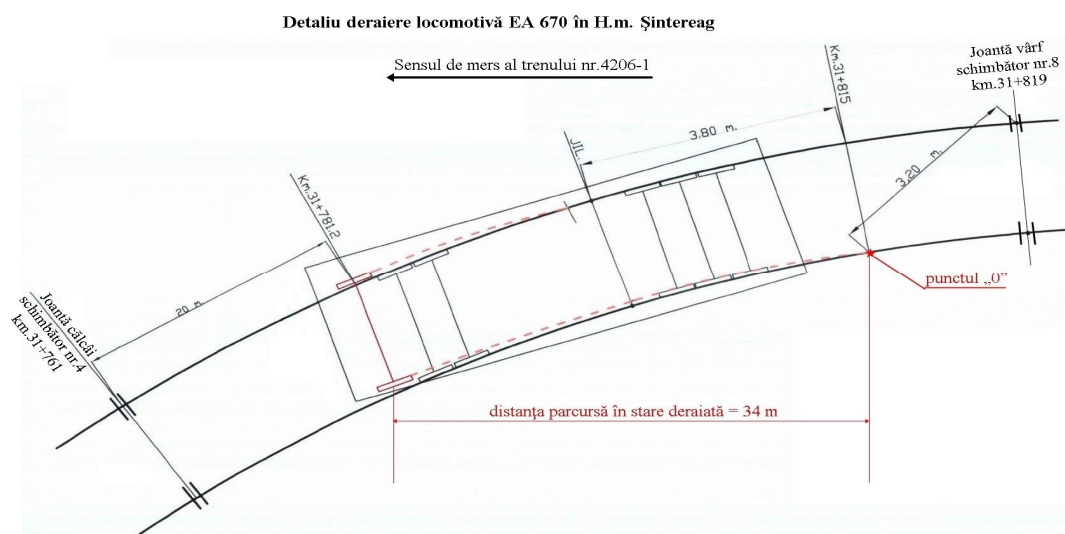
- Locomotiva a circulat o distanță de 3,8 m cu roata din partea stângă a primei osii deraiată, după care buza bandajului roții din partea dreaptă a aceleiași osii a escaladat umărul activ al ciupercii șinei, a rulat pe fața superioară a ciupercii șinei o distanță de aproximativ 1 m, după care a căzut în exteriorul căii.

- Locomotiva s-a oprit la km 31+781, parcurgând cu prima osie în stare deraiată o distanță de 34 metri.
