AGENȚIA DE INVESTIGARE FERROVIARĂ ROMÂNĂ - AGIFER

RAPORT DE INVESTIGARE

privind accidentul feroviar produs la data de 11.01.2016,
pe raza de activitate a Sucursalei Regionale de Căi Ferate Timișoara,
în stația CFR Petroșani, prin deraierea vagonului nr. 85535310074-3
din compunerea trenului de marfă nr.20954

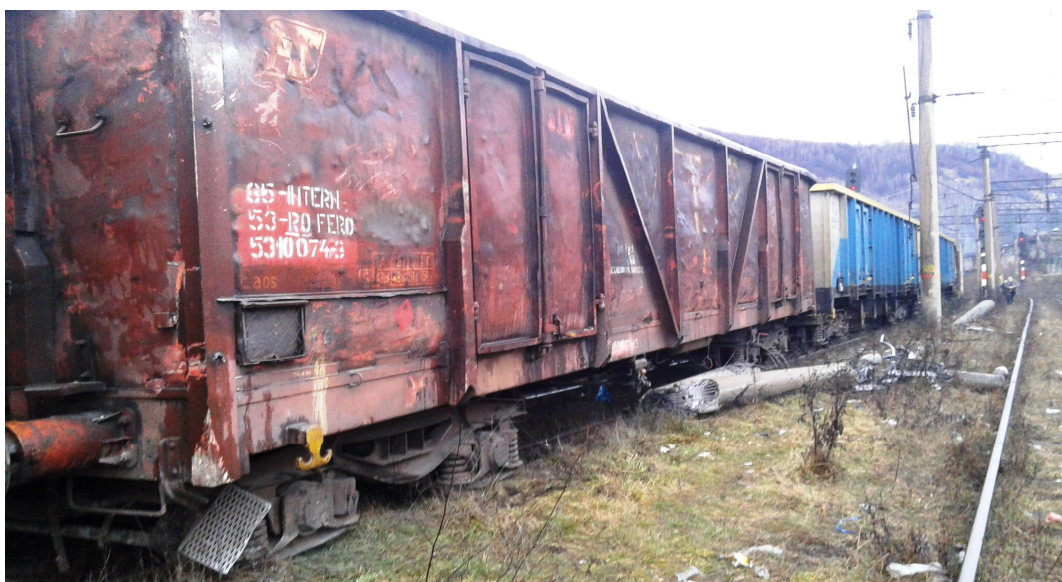
Foto 1. Poziția vagonului implicat după deraiere

- § viteza maximă de circulație, în stația CFR Petroșani pe linia 8 abătută este 30km/h;
 - § al 10-lea vagon din compunerea trenului seria Eaos (nr.85535310074-3) era deraiat de ambele osii ale primului boghiu, în sensul de mers al trenului, cu roțile din partea dreaptă în sensul de mers, în interiorul căii, în vecinătatea șinei din partea dreaptă a căii (fir interior al curbei de după aparatul de cale nr 52), iar roțile corespondente din partea stânga în exteriorul căii, în vecinătatea șinei din partea stângă a căii (fir exterior al curbei de după aparatul de cale nr.52);

- § stâlpul LC nr.202 amplasat între liniile 8 și 9 al stației, era rupt și căzut în gabaritul liniei 8;
 - § traversa rigidă de susținere a liniei de contact dintre stâlpii LC nr.202 și nr.203, care asigura susținerea liniei de contact aferentă liniilor 4÷8, era cu un capăt căzut peste al 11-lea vagon din compunerea trenului;

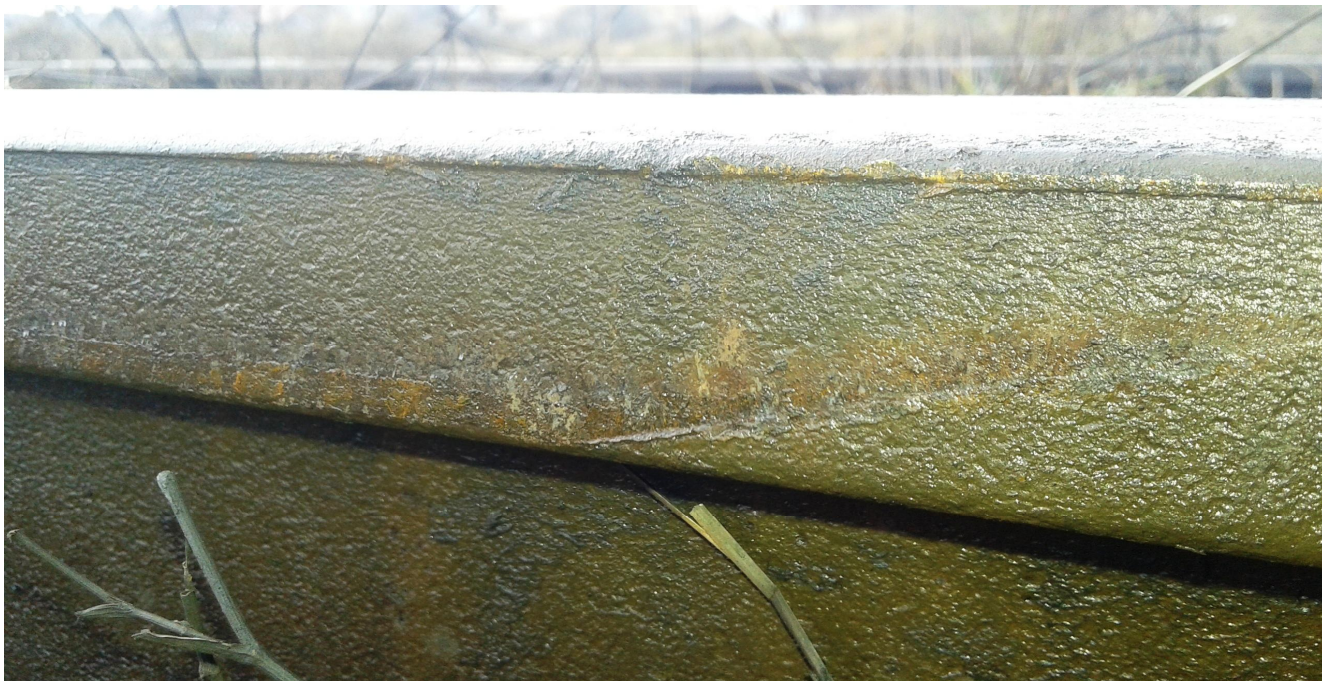
- § punctul în care a fost identificată prima urmă de deraiere, respectiv km 78+543 a fost notat ca punctul „0”. În acest punct „0”, pe fața laterală activă a ciupercii șinei de pe firul interior al curbei (șina din partea dreaptă față de sensul de mers al trenului) au fost constatate urme de frecare specifice căderii roții materialului rulant între firele căii (foto 2).

Foto 2. Prima urmă de deraiere

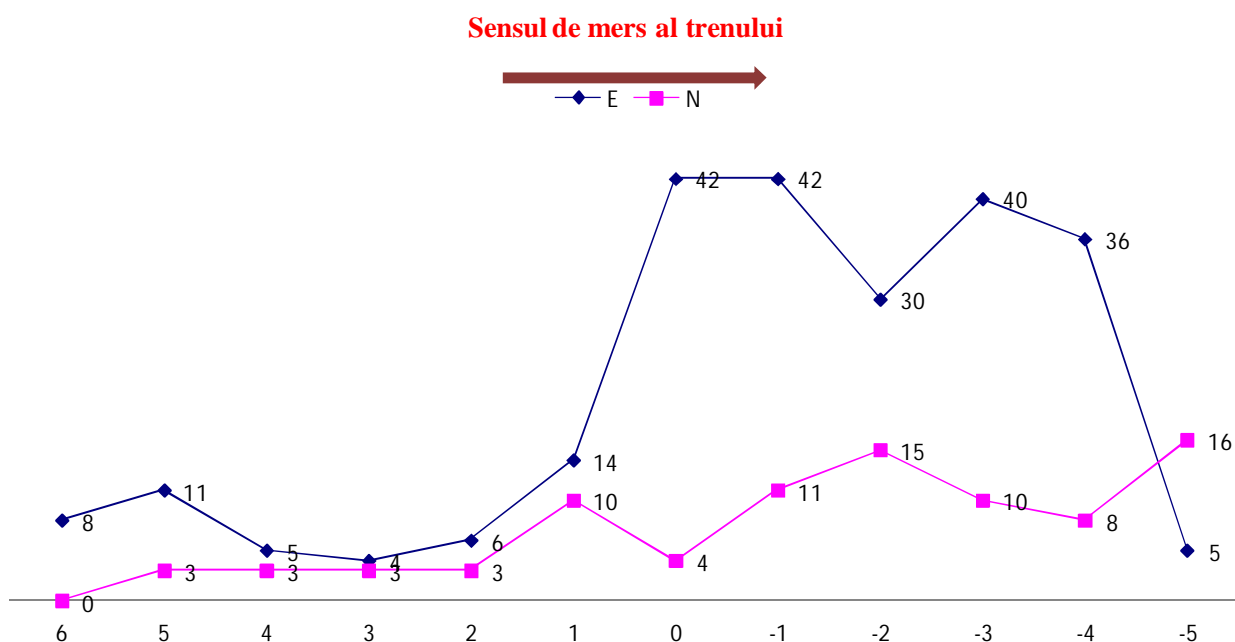
- § s-au efectuat următoarele măsurători la suprastructura căii:
- în punctele „-5” ÷ „6” au fost măsurate valorile ecartamentului și nivelului transversal al căii, cu tiparul de măsurat calea, valorile înregistrate fiind prezentate în diagrama următoare (fig.3);

Fig.3. Diagrama ecartamentului și nivelului transversal al căii

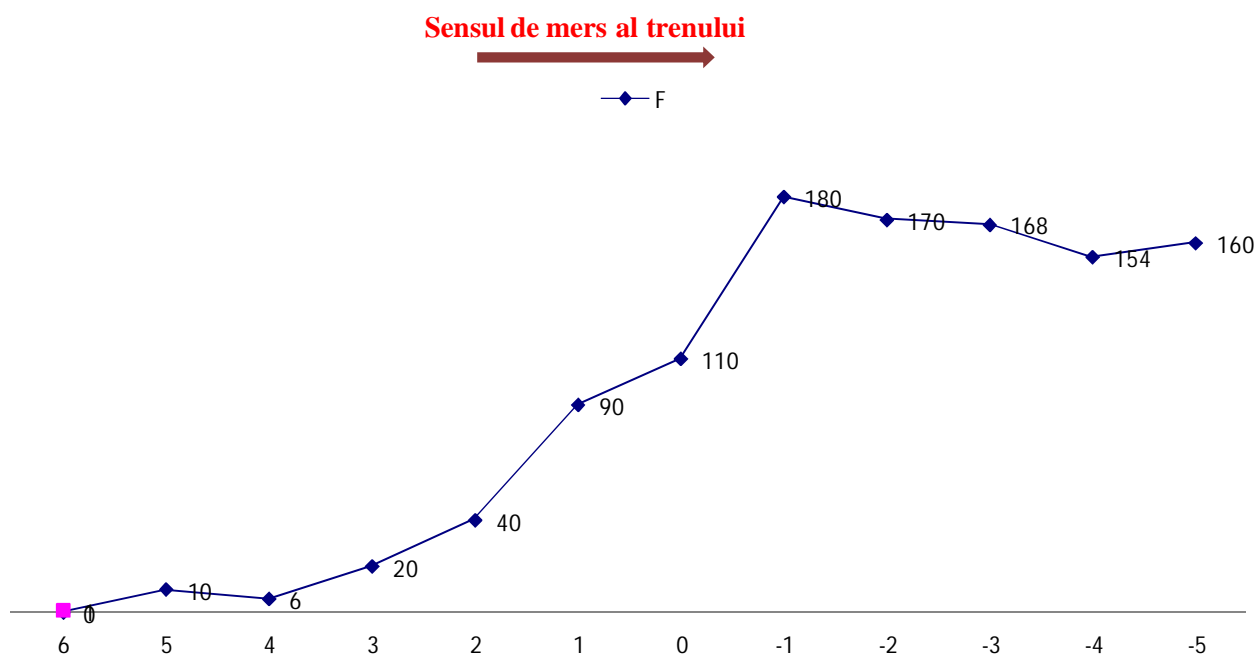
- de asemenea, între punctele „-5”÷„6” au fost efectuate măsurători ale săgeților la mijlocul corzii de lungime $c = 20\text{m}$. Valorile înregistrate sunt prezentate în diagrama de mai jos (fig.4);

Fig. 4. Diagrama sagetilor (F)

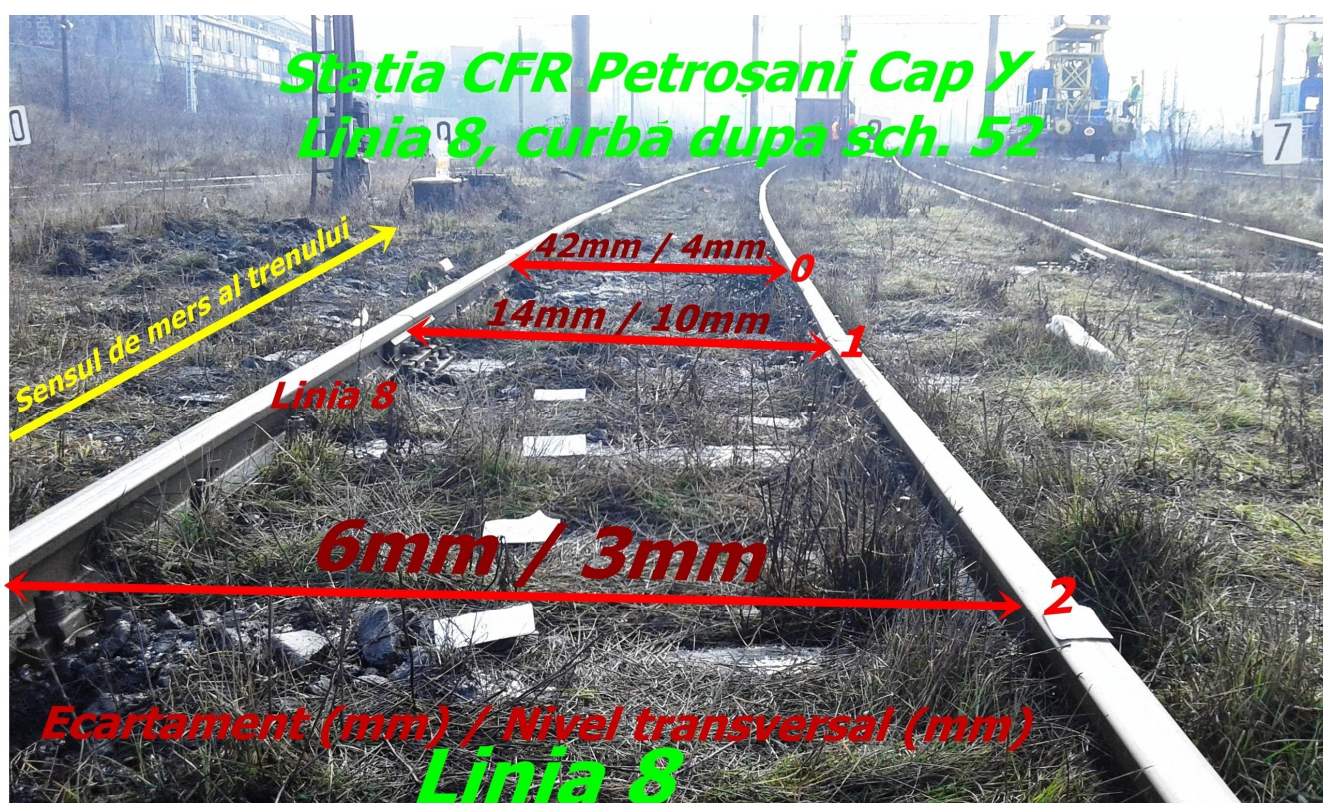
Foto 3. Valorile ecartamentului și nivelului transversal al căii în zona producerii deraierii

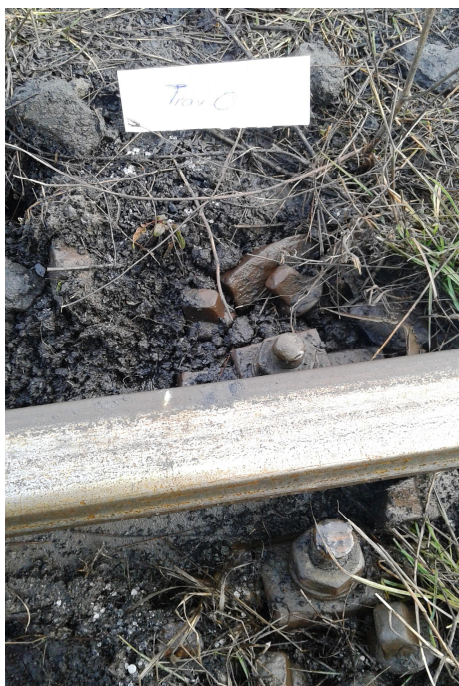
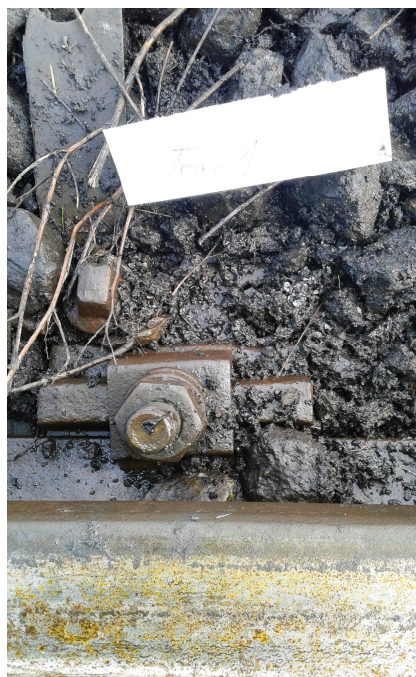
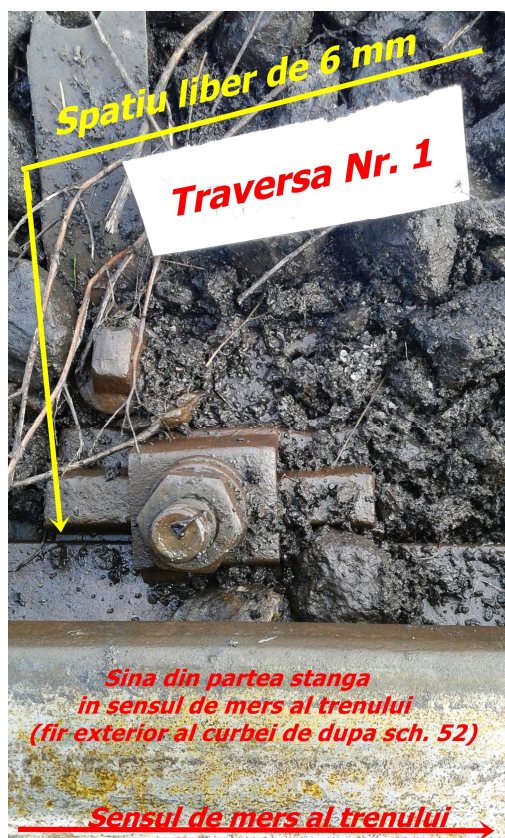
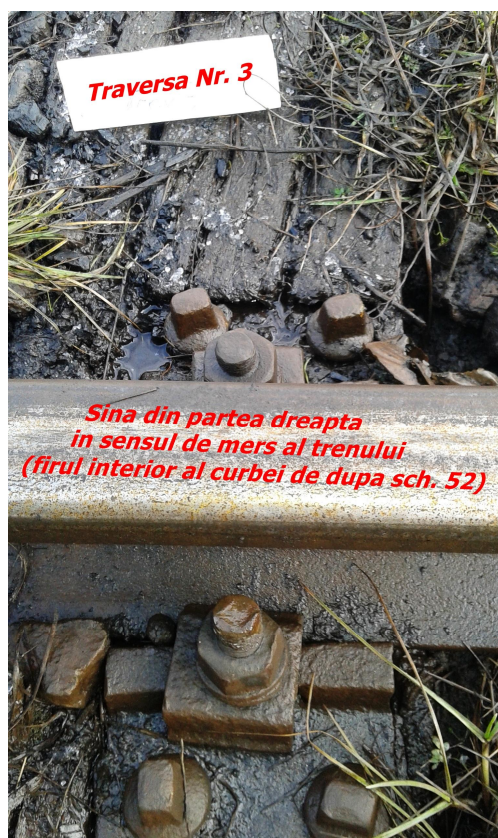
- § cele trei traverse de lemn consecutive (numerotate cu „0”, „1” și „2”), premergătoare secțiunii transversale a căii în care s-a produs deraierea au fost constatate ca necorespunzătoare, neasigurând prinderea șinelor și menținerea ecartamentului în limitele toleranțelor admise;

- § așa cum rezultă și din procesul verbal întocmit în stația CFR Petroșani, la toate placile metalice amplasate pe traversele „0”, „1” și „2”, s-au identificat spații libere între rebordurile placilor metalice (din spre capetele traverselor) și talpa șinei, spații ale căror valori cumulate pe fiecare traversă în parte (spațiile însumate de la ambele capete ale traversei) erau cuprinse între 7 și 13mm. De asemenea, spațiile libere între rebordurile placilor metalice și talpa șinei din partea stângă a căii, în sensul mers al trenului (fir exterior al curbei) aveau valori cuprinse între 4 și 6mm (foto de la 4 la 7).

Defectele pe care le aveau aceste traverse se încadrau în tipurile de defecte care, în conformitate cu prevederile art.25, alin.(2) și alin.(4) din *Instrucția de norme și toleranțe pentru construcția și întreținerea căii - linii cu ecartament normal* - nr.314/1989, impuneau înlocuirea acestora.

În condițiile existenței acestor defecte, sub acțiunea forțelor dinamice transmise șinei de roțile materialului rulant, în timpul deplasării acestuia pe curba de racordare dintre curba circulară cu raza $R=290$ m și aliniament, starea tehnică necorespunzătoare a acestor trei traverse consecutive s-a agravat favorizând deplasarea laterală a ansamblului șină - placă metalică.

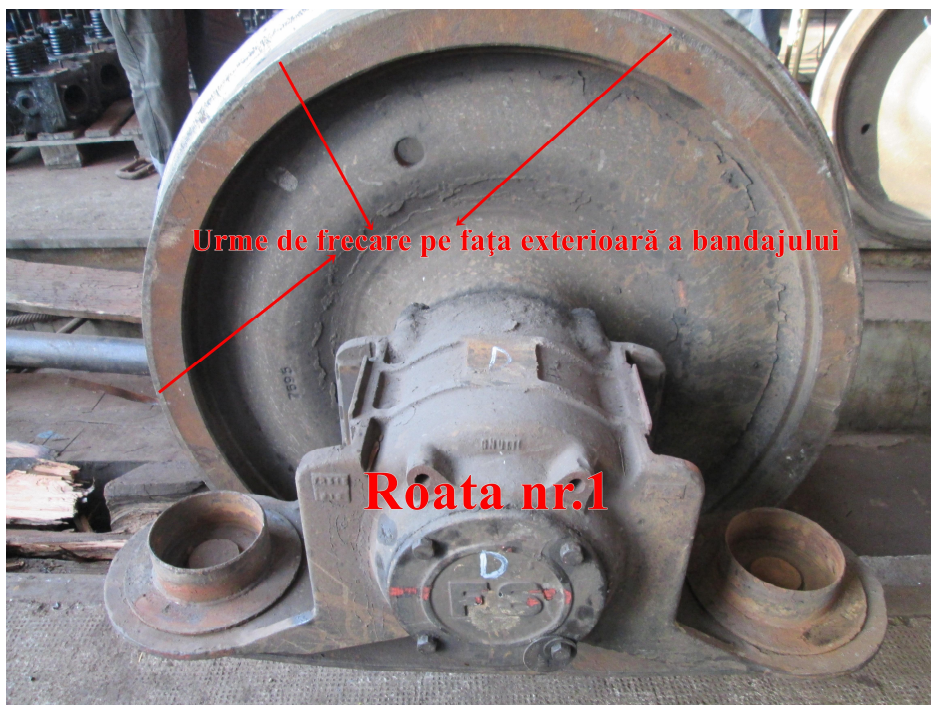
Foto 8. Roata nr.1

- § pe fața exterioară a bandajului roții de pe partea dreaptă (roata nr.1) în sensul de mers al trenului de la osia atacantă a vagonului (corespunzătoare roților 1-2) s-au constatat urme puternice ce frecare, rezultate în urma contactului acestei suprafețe cu flancul interior al sinei din partea dreaptă în sensul de mers al trenului (de pe firul interior al curbei) – foto 8;

- § având în vedere urmele de frecare constatate pe fața exterioară a bandajului roții nr.1 (prima care a pierdut contactul cu șina), precum și poziția osiilor sub boghiul deraiat se poate concluziona că deraierea vagonul nr.85535310074-3 nu a fost influențată de defectele constatate la cea de a doua osie (corespondentă roților 3-4) a acestui boghiu.

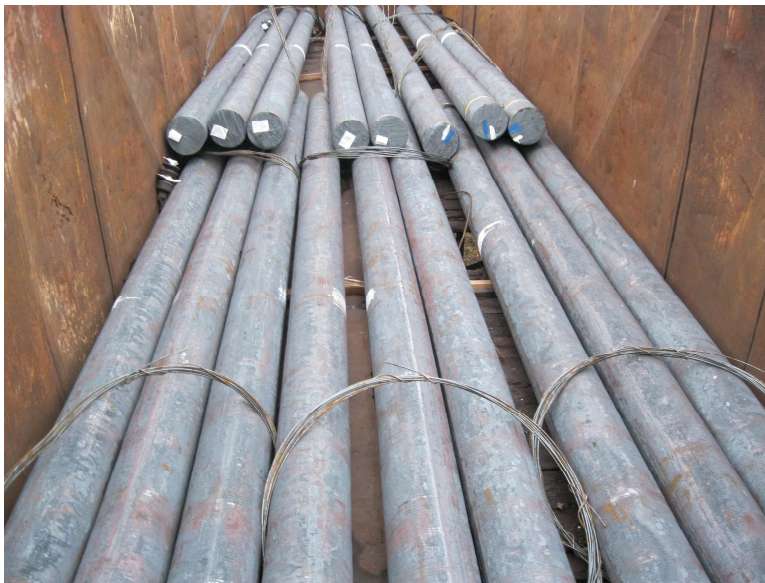
- § vagonul nr. 85535310074-3 a fost încărcat de către SC Arcelor Mittal Hunedoara SA cu 17 bucăți țagle cu lungimi de 7250mm fiecare, cu un tonaj total de 56.050kg conform avizului de însoțire al mărfii;
- § în urma verificărilor efectuate după producerea deraierii s-a constatat faptul că modul de așezare al încărcăturii a respectat prevederile Anexei II RIV, volumul 2, Metoda de încărcare 1.6.4. – Țagle din oțel.
- § conform formularului „Arătarea Vagoanelor”, vagonul nr. 85535310074-3 a avut tara de 21.000kg și greutatea bruto de 77.000kg;

Foto 9. Încărcătura din vagonul deraiat

- § la data de 18.01.2016, vagonul a fost introdus pentru cântărire la instalația de cântărire tip basculă semiautomată MB-M-03/20 seria 745/1966 (instalație verificată metrologic de către laboratorul de metrologie Metroleal la data de 11.11.2015) din cadrul Societății Complexul Energetic Hunedoara SA-Punct Încărcare Petrila, cu această ocazie constatându-se faptul că tara vagonului era de 21.000kg, iar greutatea bruto de 75.000kg.
