## RAPORT DE INVESTIGARE

privind accidentul feroviar produs la data de 06.02.2016,  
pe raza de activitate a Sucursalei Regionale de Cale Ferată Cluj,  
secția de circulație Deda-Dej Triaj-Jibou-Baia Mare-Satu Mare,  
în Hm Letca

*Raport de investigare ediție finală  
02 februarie 2017*

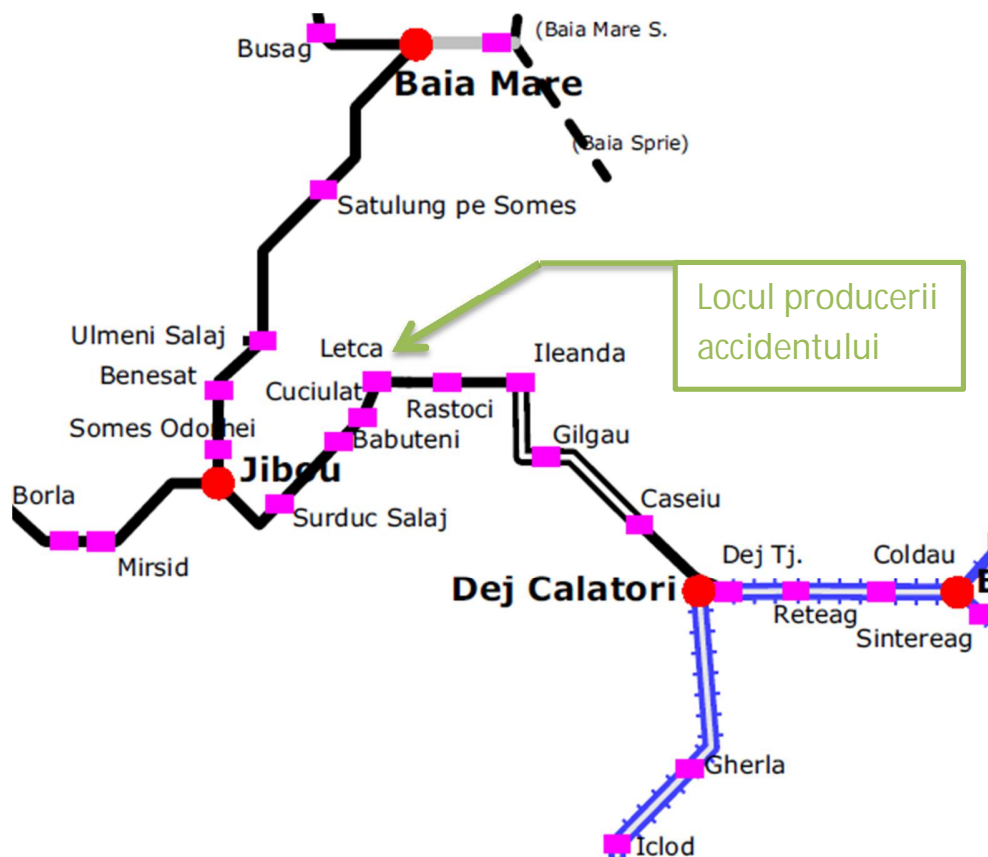
**Figura 1 – Locul producerii accidentului**

La data de 06.02.2016, ora 00:53, pe infrastructura feroviară interoperabilă de pe raza de activitate a Sucursalei Regionale de Căi Ferate Cluj, secția de circulație Deda-Dej Triaj-Jibou-Baia Mare-Satu Mare, în Hm Letca, zona km 98+985, în circulația trenului de marfă nr.42691 s-a produs deraierea a zece vagoane - **Figura 1**.

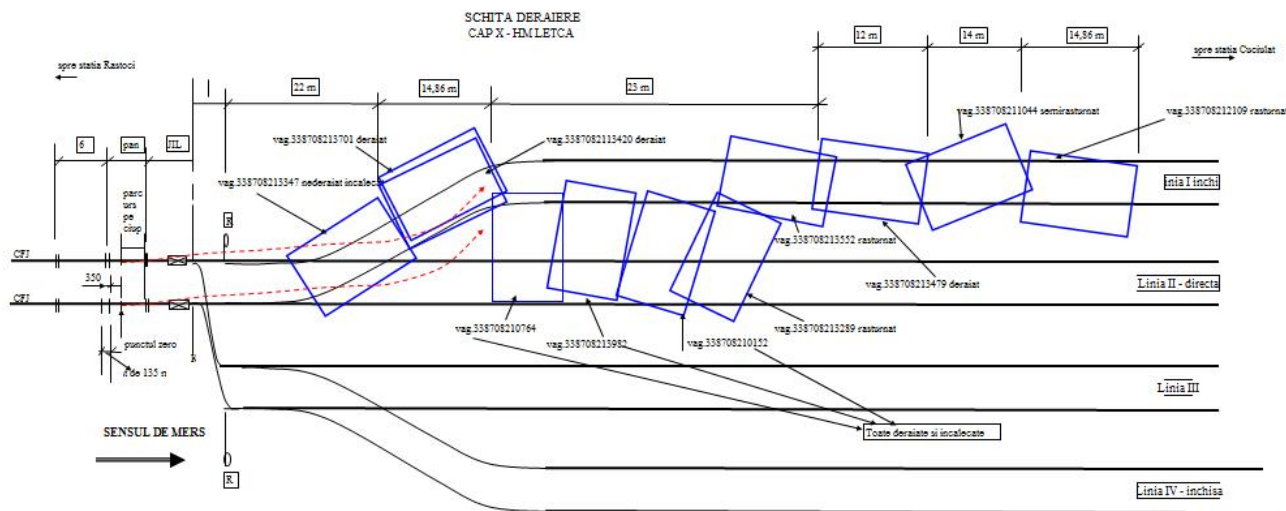
**Figura 2** - Poziția vagoanelor deraiate pe dispozitivul de linii al Hm Letca

Poziția vagoanelor deraiate pe dispozitivul de linii al Hm Letca este prezentată în **Figura 2**

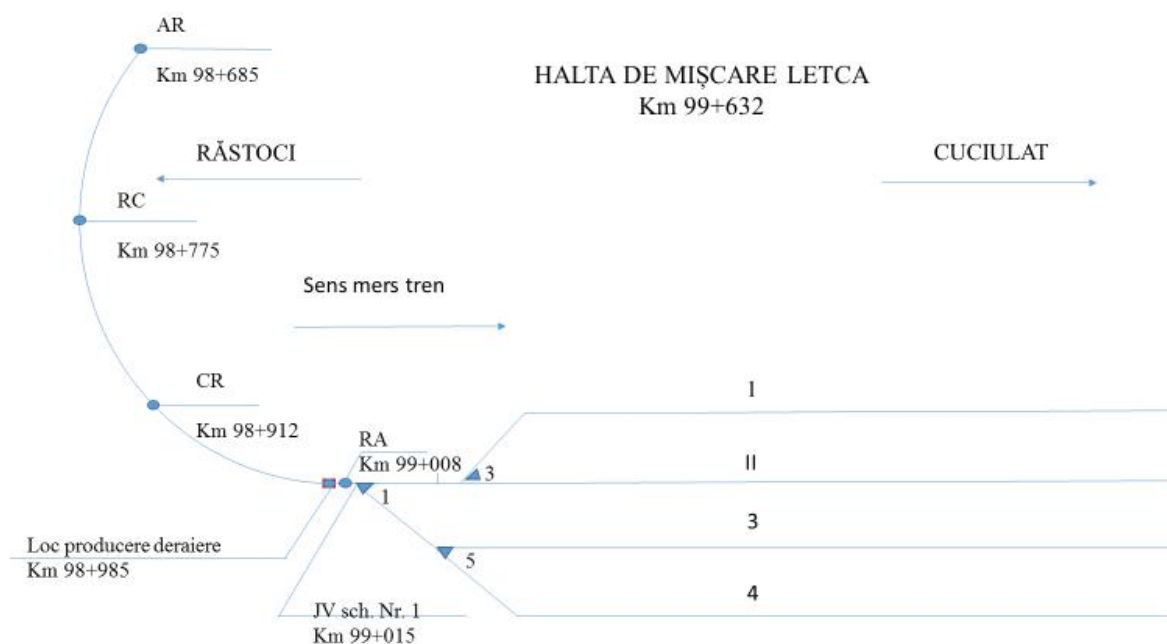
**Figura 3** - curba pe care a fost identificată prima urmă de deraiere

Prima urmă vizibilă, lăsată de buza bandajului primei roți deraiate, pe suprafața de rulare a ciupercii șinei a fost identificată pe firul stâng, în cuprinsul celui de-al doilea panou tampon, la o distanță de 0,35 m după joanta existentă între primul și cel de-al doilea panou tampon și la aproximativ 29 m de joanta de vârf a aparatului de cale nr.1 din Hm Letca.

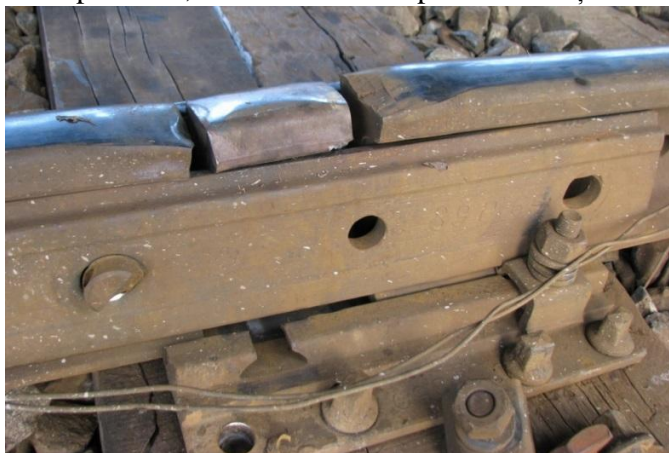
La data de 27.01.2016, între panourile tampon PT1 și PT2, pe partea stângă în sensul creșterii kilometrajului, a fost introdus de către personalul L, un cuponaș de șină de 110 mm în vederea preluării unui rost de dilatație creat în urma deplasării necontrolate a CFJ pe zona de respirație cauzată de temperaturile scăzute din acea perioadă, rost cu o mărime peste toleranțele admise -**Foto 4**.

**Foto 4** – cuponașul introdus în golul de la joantă ( reconstituire)

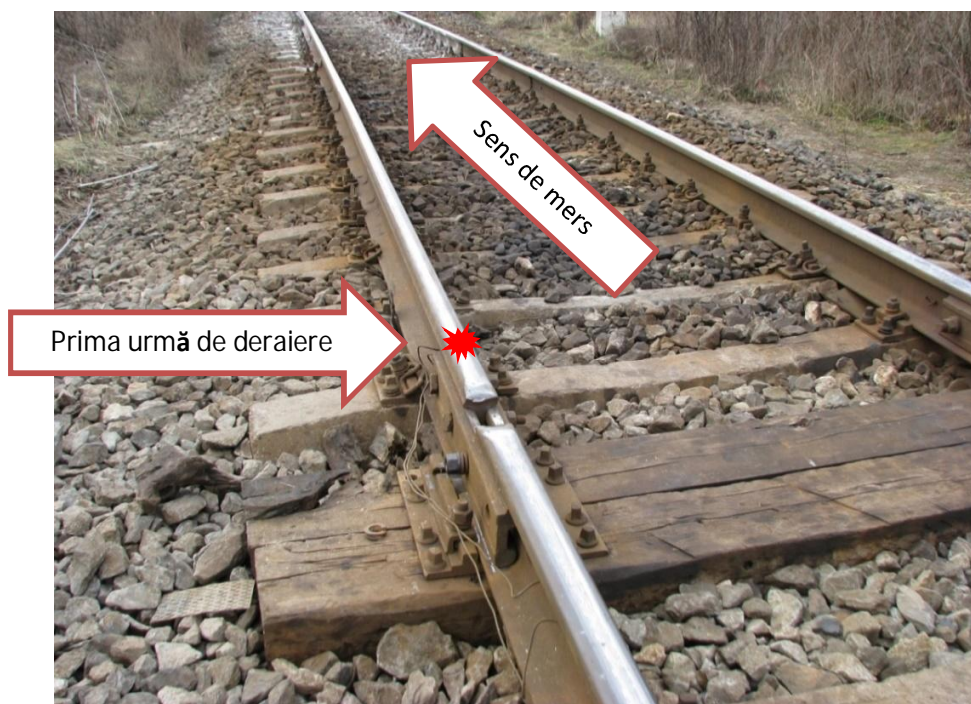
Prima urmă a buzei bandajului roții pe fața superioară a ciupercii șinei (punctul 0) s-a observat la km 98+985,700 pe firul din stânga în sensul creșterii kilometrajului, care a coincis cu sensul de mers. Acest punct s-a aflat la 0,35 metri după joanta dintre primul panou tampon PT1 și cel de-al doilea panou tampon PT2 și la aproximativ 29 de metri de joanta de vârf a aparatului de cale nr.1 din Hm Letca, unde *rostul de la joanta respectivă avea dimensiunea de 139 mm* - **Foto 5**.

**Foto 5-** prima urmă de deraiere – punctul 0  
(fotografie făcută după consolidarea provizorie a liniei)

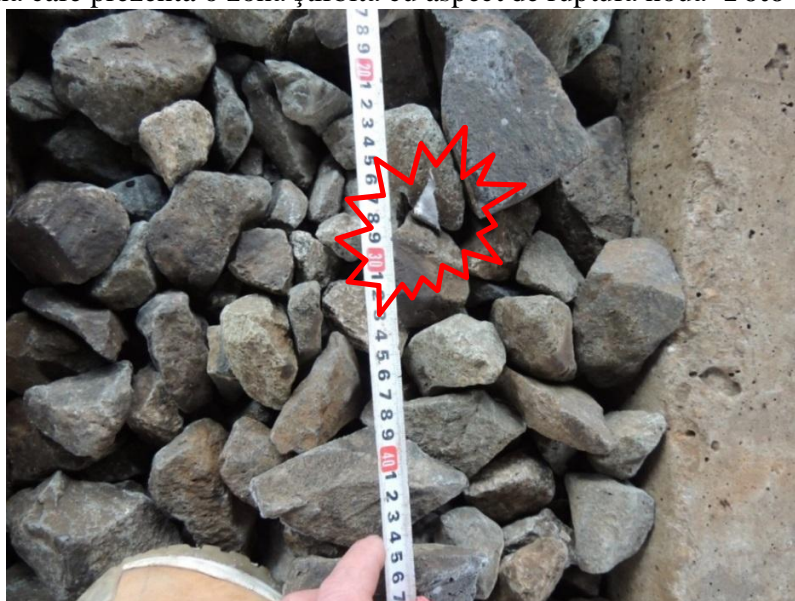
În zona deraierii, au fost identificate de către organele de Poliție TF o așchie metalică – **Foto 6** și un cuponaș de șină care prezenta o zonă știrbită cu aspect de ruptură nouă- **Foto 7**.

**Foto 6 -** Așchia metalică

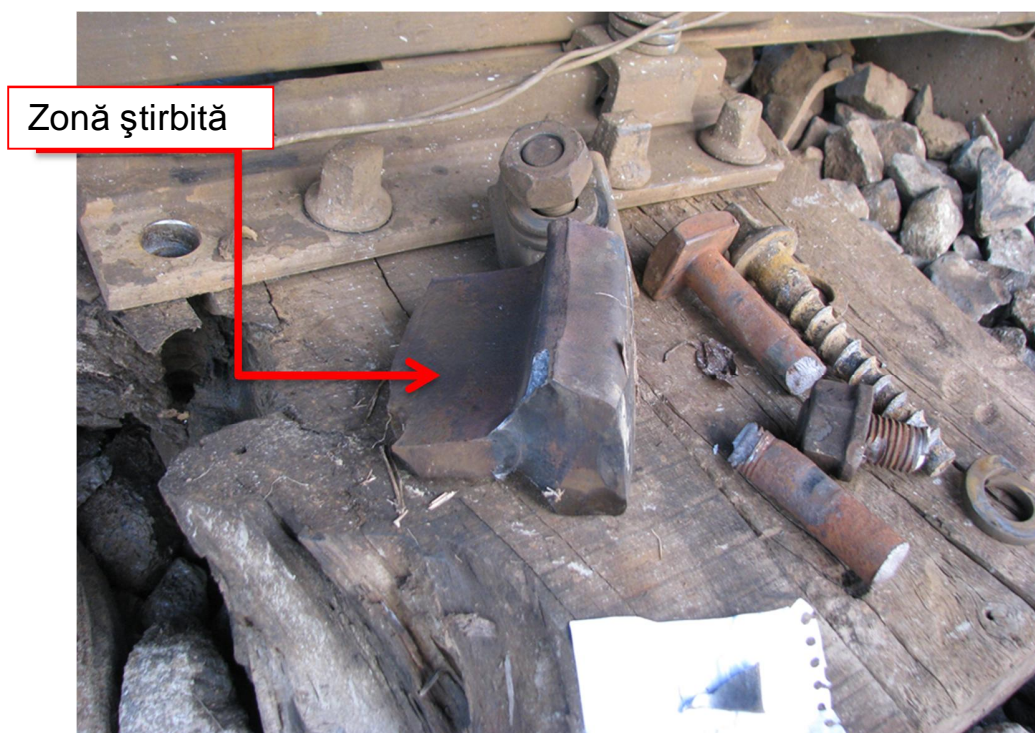
**FOTO 7** - cuponaș de șină care prezenta o zonă știrbită cu aspect de ruptură nouă

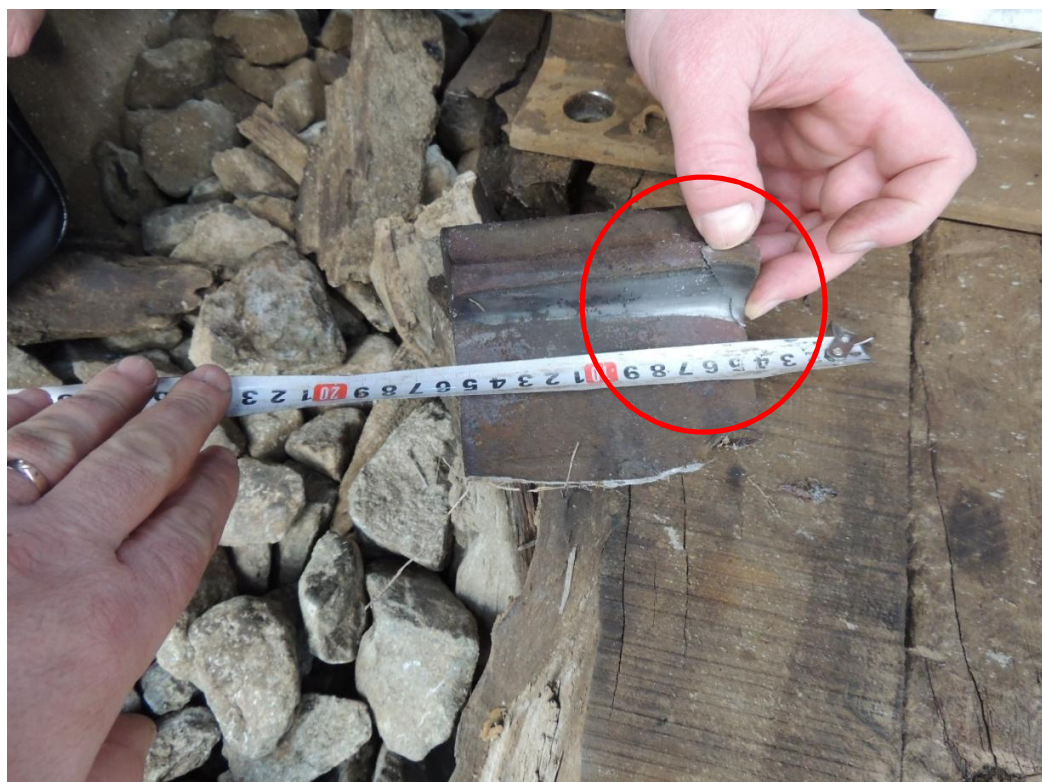
A fost poziționată așchia metalică pe cuponaș și s-a constatat o potrivire perfectă, ceea ce a dus la concluzia că așchia era sărită din cuponașul găsit și totodată la concluzia că ambele piese metalice (cuponașul și așchia) au fost implicate în deraierea trenului -**Foto 8**

**Foto 8** - așchia metalică poziționată pe cuponașul cu lungime de 110 mm

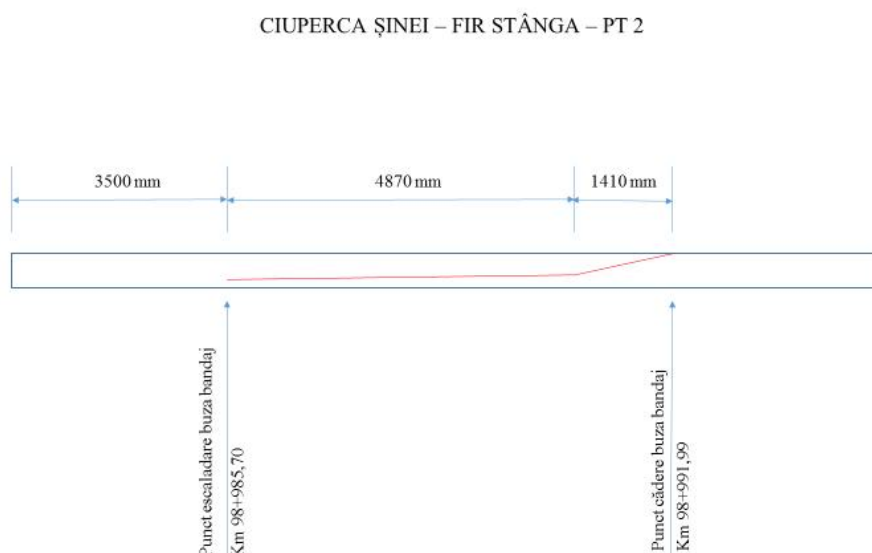
- după punctul 0, pe o distanță de 4870 mm s-a observat o urmă de rulare pe fața superioară a ciupercii șinei din stânga a panoului tampon PT2, în sensul de mers, **Figura 9**;
- după parcurgerea celor 4870 mm s-a constatat că urma de rulare continuă pe fața superioară a ciupercii șinei înspre umărul inactiv al acesteia, pe un spațiu de 1410 mm, după care se observă primul bulon vertical lovit în exteriorul căii.

**Figura 9** – urma de rulare pe fața superioară a ciupercii șinei din stânga a panoului tampon PT2

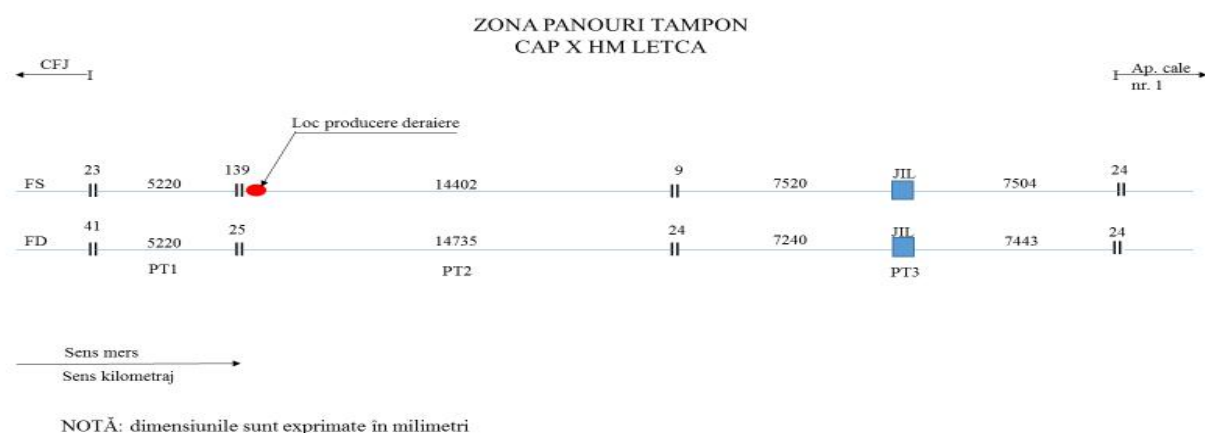
**Figura 11** – dispunerea panourilor tampon și rosturile aferente

- § s-au măsurat rosturile de dilatație pe zona panourilor tampon precum și lungimea panourilor tampon la temperatura ambiantă de 7,2°C, au rezultat valorile reprezentate în **Figura 11**.

- analizând dimensiunile rosturilor de pe firul din partea stângă (FS), rezultă că mărimea unui singur rost de dilatație era în toleranțele admise, cel dintre PT1 și PT2, care avea valoarea de 9 mm. Dimensiunile celorlalte rosturi de dilatație depășeau toleranțele admise cu valori în plus între 11 și 127 mm;

- analizând dimensiunile rosturilor de pe firul drept (FD), rezultă că toate rosturile de dilatație aveau dimensiuni peste toleranțele admise, cu valori în plus între 12 și 29 mm;

- în concluzie, se poate afirma că mărimile rosturilor de dilatație din zona panourilor tampon nu se încadrau în valorile toleranțelor prevăzute în *Instrucția nr.314/1989*;

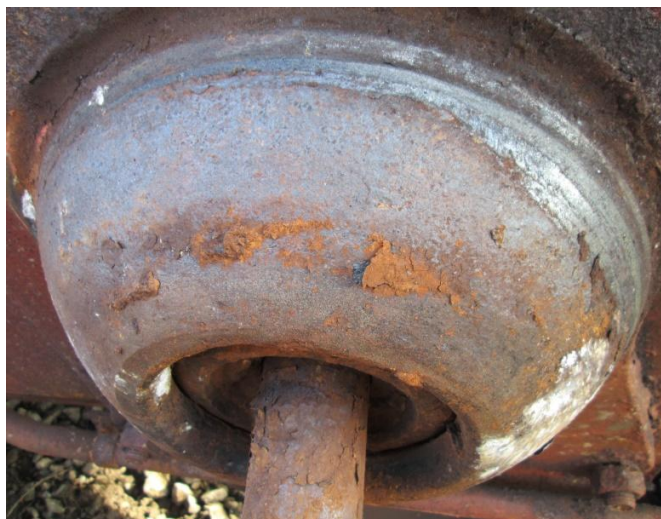
**Foto12-** crapodină superioară fără urme de frecare metal pe metal

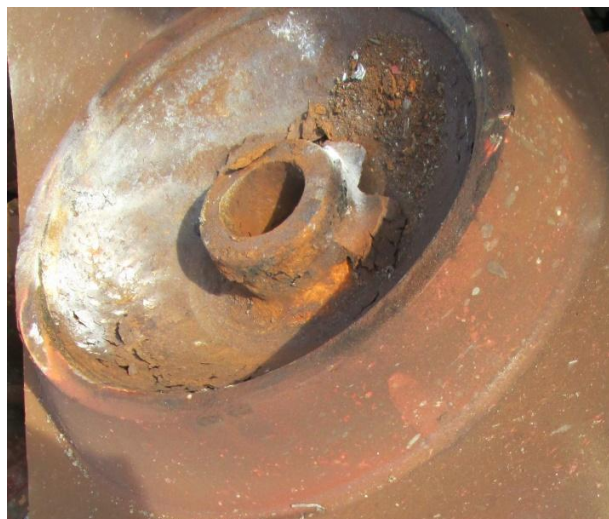
**Foto13-** crapodină inferioară fără urme de frecare metal pe metal

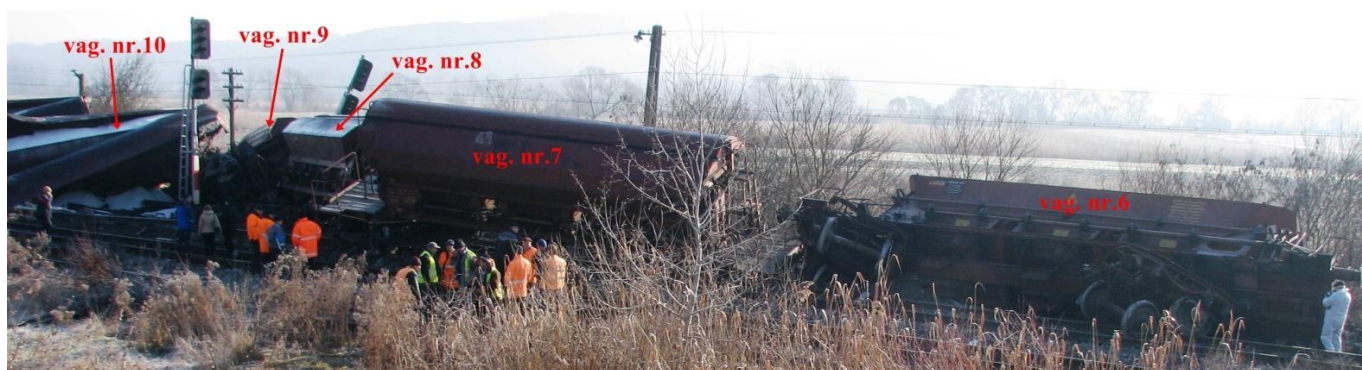
**Foto 14- vagoanele 6,7,8,9 și 10 răsturnate**

- § vagonul era deraiat de ambele boghiuri, înclinat ușor spre partea dreaptă;
- § ambele boghiuri, tip Y25Cs1k, erau atașate la vagon dar osiile de la primul boghiu rămase în urmă pe partea stângă în dreptul celui de-al doilea boghiu;
- § cea de-a doua osie a primului boghiu, în sensul de mers, a fost constatată strâmbă, conform prevederilor Instrucției nr.250/2005, Tabelul nr.1: Defecte la osiile montate/Mod de tratare, pct.1. Deformarea acestei osii fiind un efect al acestui accident;
- § celelalte cote și dimensiuni măsurate la osii se încadrau în limitele admise în exploatarea vagoanelor de marfă;

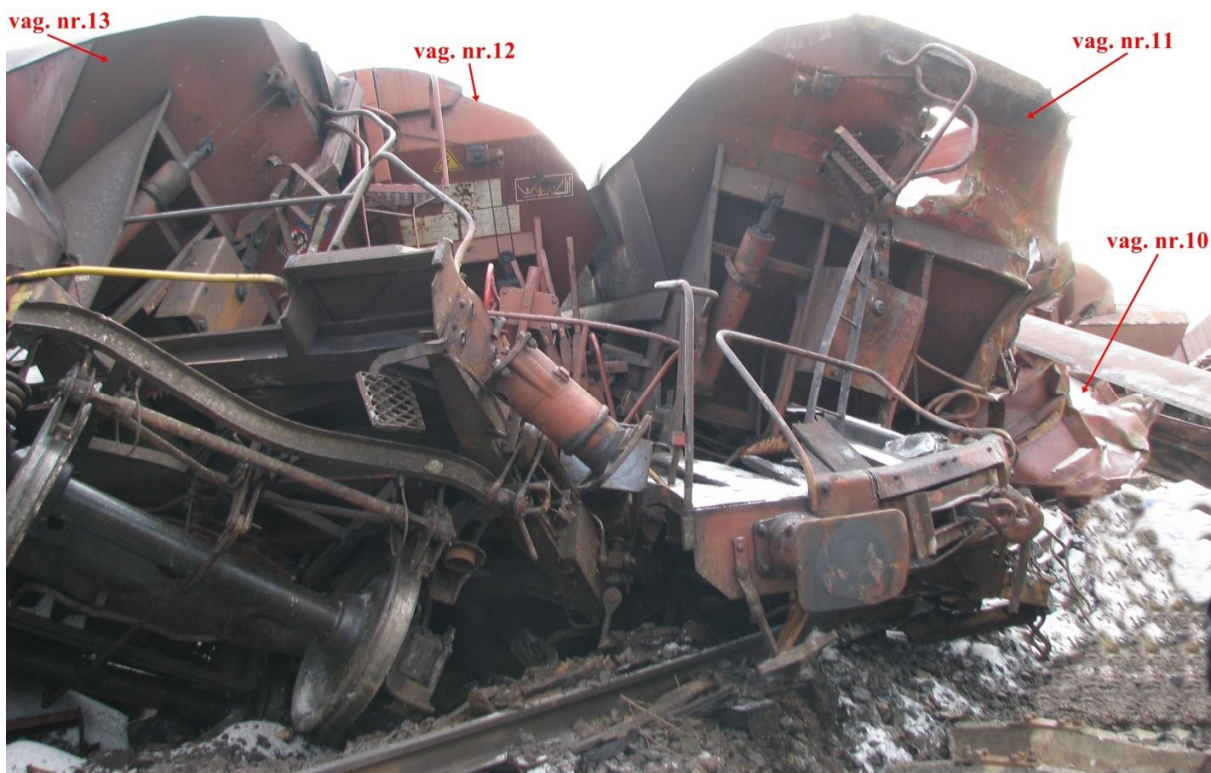
- § vagoanele erau deraiate de toate osiile, suprapuse unele peste altele și așezate transversal față de liniile de cale ferată ;
- § osia cu inscripția 35106, provenind de la vagonul nr.33870821015-2, a fost constatată strâmbă, în raport cu prevederile Instrucției nr.250/2005, Tabelul nr.1: Defecte la osiile montate/Mod de tratare, pct.1. . Comisia de investigare consideră însă că deformarea acestei osii a fost o consecință a accidentului;
- § celelalte cote și dimensiuni măsurate la osii se încadrau în limitele admise în exploatarea vagoanelor de marfă;

*Foto 15- vagoanele 10, 11, 12 și 13 răsturnate*

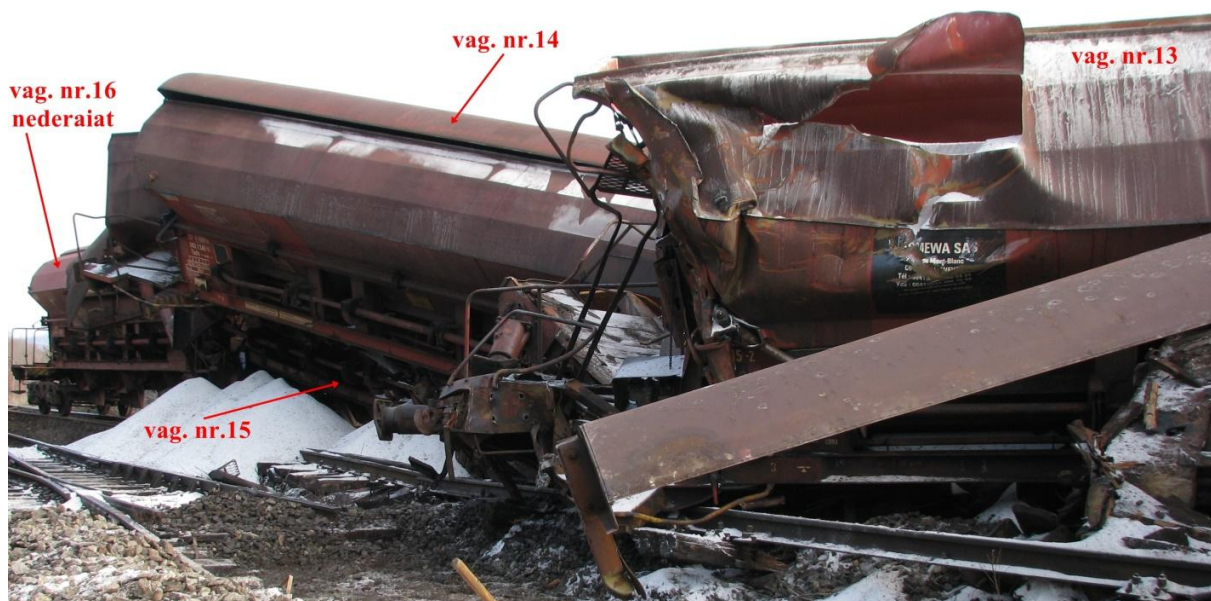
§ vagonul nr.33870821342-0, rămas fără boghiuri, era poziționat peste vagonul nr.33870821370-1 care avea cel de-al doilea boghiu, tip Y25Cs1k, atașat la vagon iar în partea din față erau suprapuse trei boghiuri;

*Foto 16- vagoanele 13,14,15 răsturnate și 16 nederaiat*

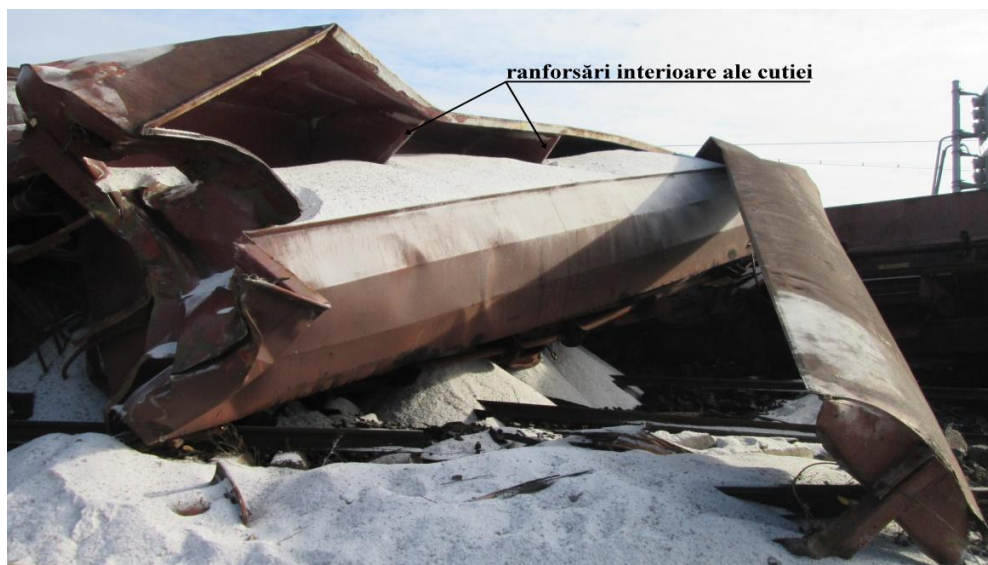
**Foto 17**-încărcătura și modul de distribuire a încărcăturii

Cele 29 vagoane din compunerea trenului de marfă nr.42691 au fost încărcate cu o cantitate de 50÷52 tone de sare vrac. După cum se poate observa și în **Foto17**, la acest tip de vagon cutia are la interior o serie de ranforsări pentru rigidizare care realizează și o semi compartimentare a cutiei doar până la un anumit nivel al acesteia, partea centrală și partea superioară a cutiei vagonului nefiind practic compartimentată. Astfel că, în cazul vagoanelor din compunerea trenului de marfă nr.42691 greutatea încărcăturii fiind spre limita maximă înscrisă pe vagoane și neexistând elemente constructive care să împiedice aceasta, sarea vrac s-a distribuit pe întreaga suprafață a vagonului realizând astfel o încărcare uniformă.

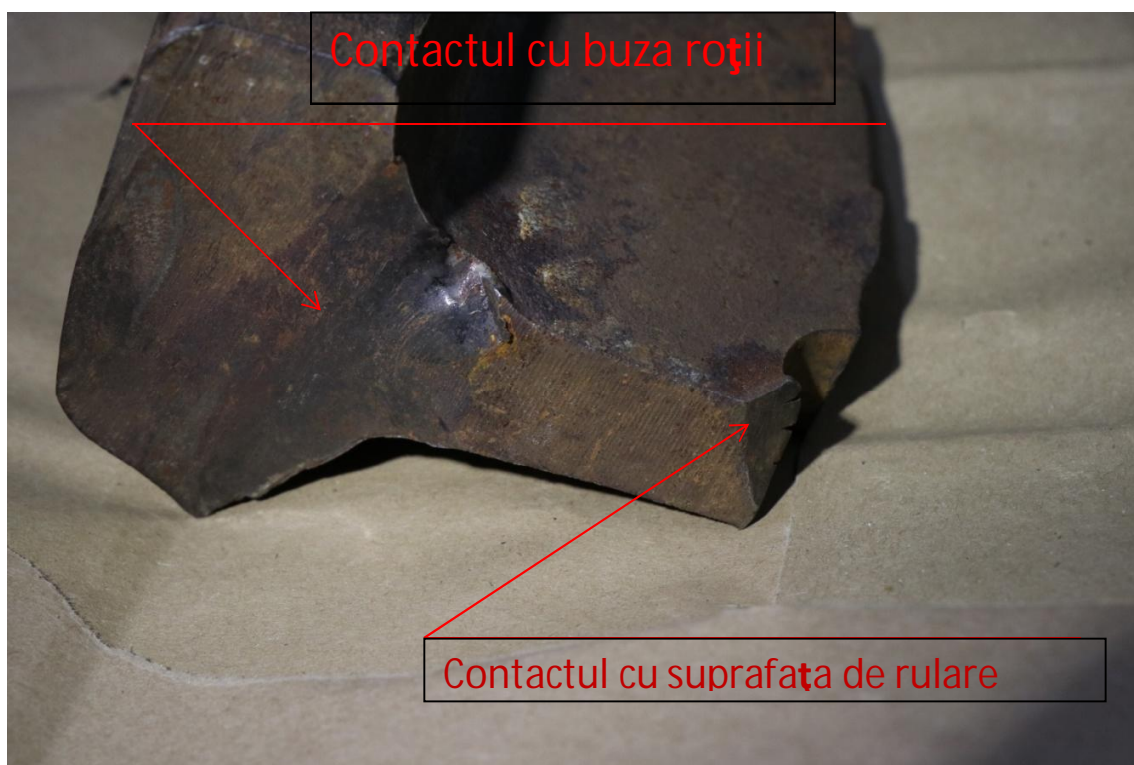
**Foto 18-** urma rezultată de la contactul cu buza roții cât și urma rezultată de la contactul cu suprafața de rulare a roții.

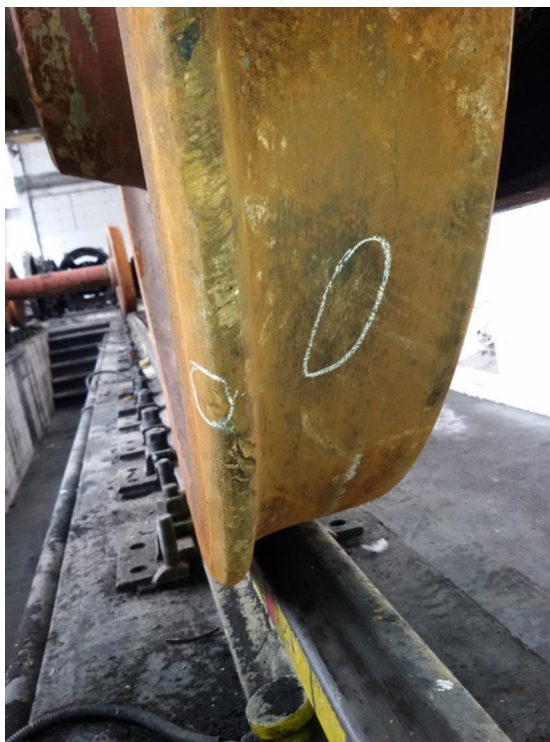
Urmele găsite pe cuponașul de șină și pe roată indică faptul că roata vagonului a rulat pe partea frontală a cuponașului, ceea ce duce la concluzia că poziția cuponașului era anormală față de traiectoria roții.

**Foto 19** - urmele rezultate din interacțiunea roții cu cuponașul

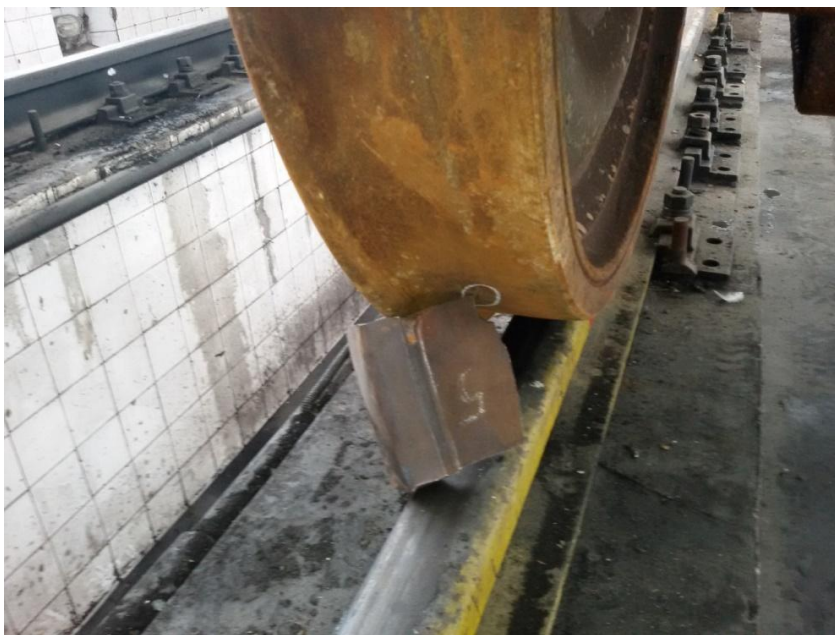
**Foto20** - Poziționarea pe care a avut-o cuponașul față de roată, când s-a produs deraierea

Din probele administrate rezultă că acest cuponaș s-a rupt în zona inimii sub acțiunea sarcinilor dinamice dezvoltate de tren, iar partea superioară a cuponașului s-a deplasat în plan vertical și a intrat în gabaritul de liberă trecere. Prima roată din stânga în sens de mers de la vagonul al 6-lea, a lovit și a escaladat cuponașul, a ieșit apoi de pe traiectoria normală, a rulat în continuare cu buza bandajului roții pe suprafața de rulare a ciupercii șinei, iar în cele din urmă a căzut în exteriorul căii.
