AGENȚIA DE INVESTIGARE FERROVIARĂ ROMÂNĂ - AGIFER

RAPORT DE INVESTIGARE

privind accidentul feroviar produs la data de 12.03.2016, pe raza de activitate a
Sucursalei Regionale de Căi Ferate București, între Ramificația Rudeni și stația CFR Chitila,
în circulația trenului de marfă nr.40616-1

Raport final
20 02.2017

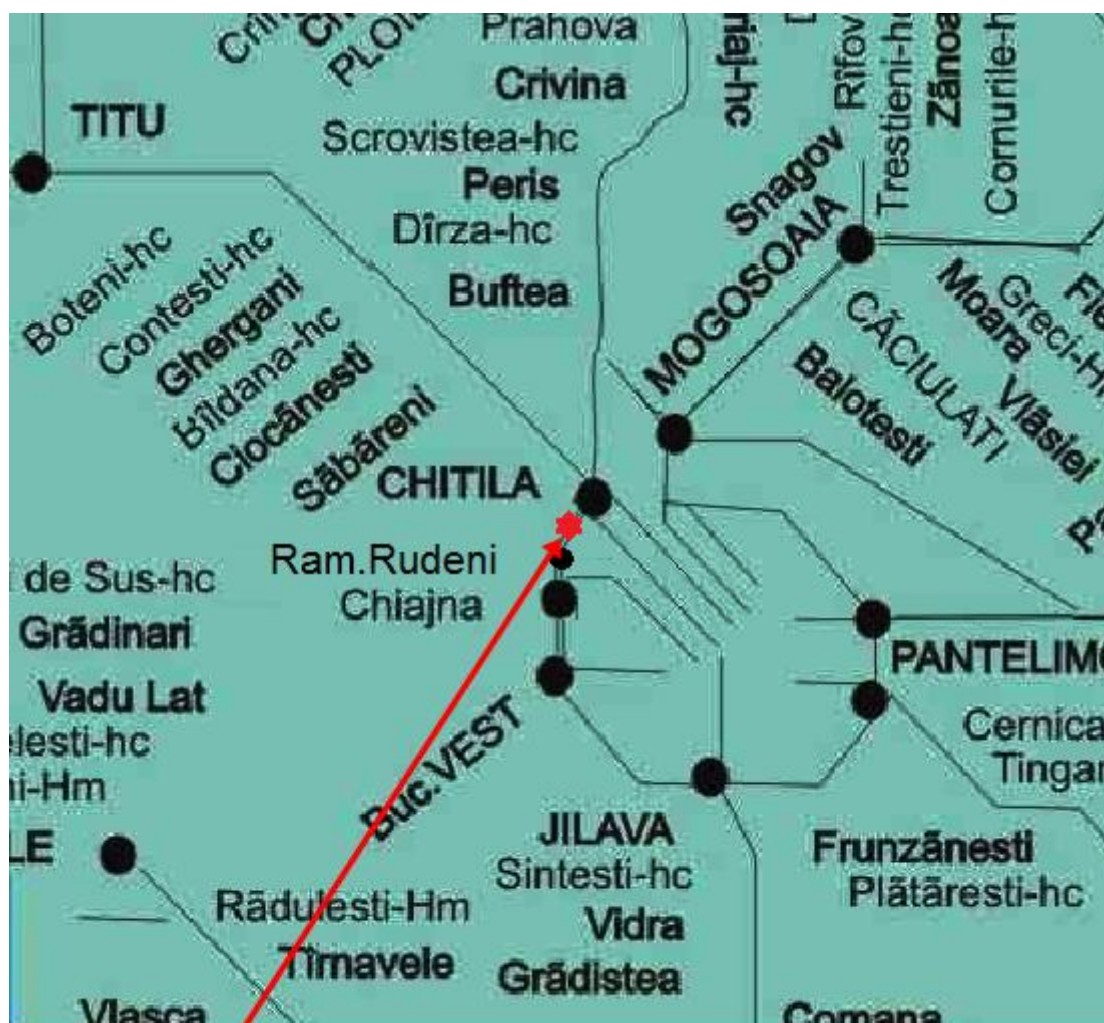
**locul producerii deraierii
km 1+985**

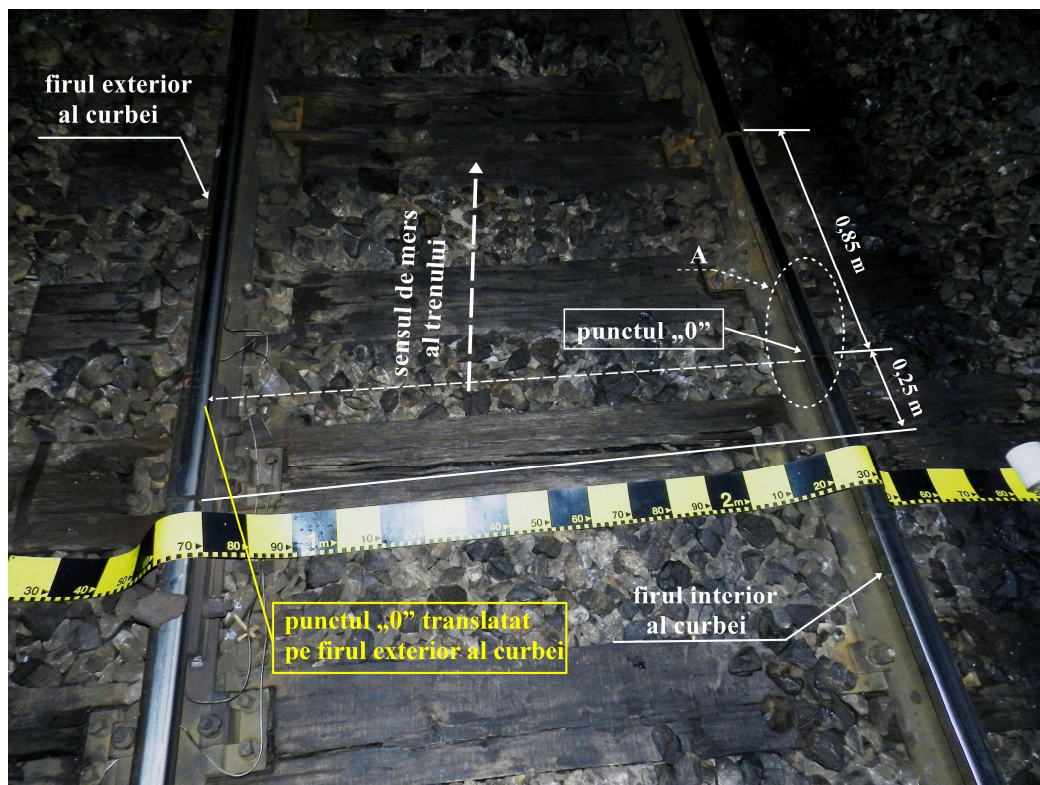
Prima urmă de deraiere (punctul „0”) a fost constatată la km 1+985, în cuprinsul curbei circulare, care are raza $R=188$ m și este o urmă lăsată de căderea între firele căii a unei roți din partea dreaptă, roată care rula pe șina corespunzătoare firului interior al curbei.

punctul „0”

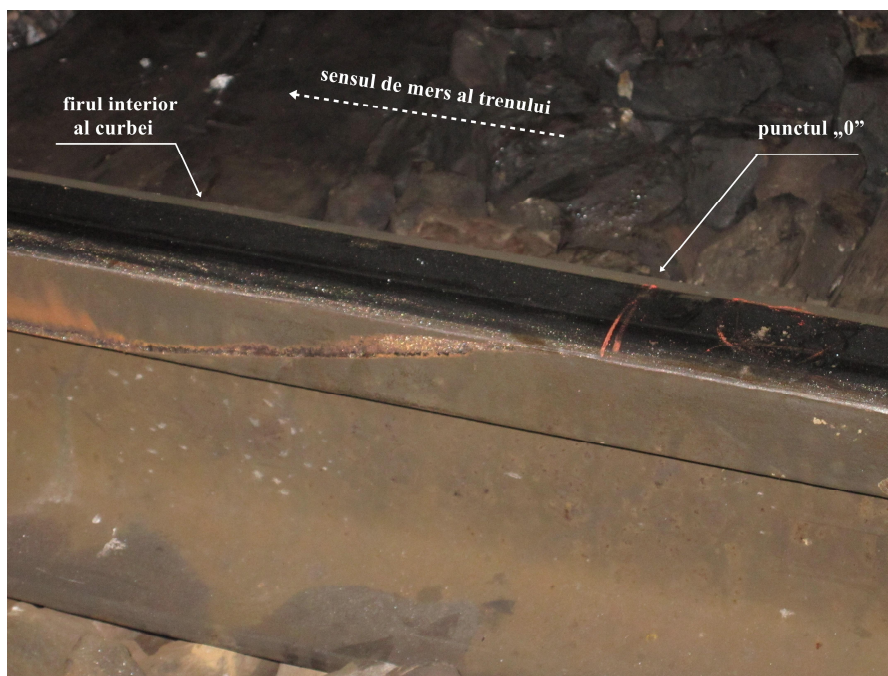
punctul „0” - detaliul A

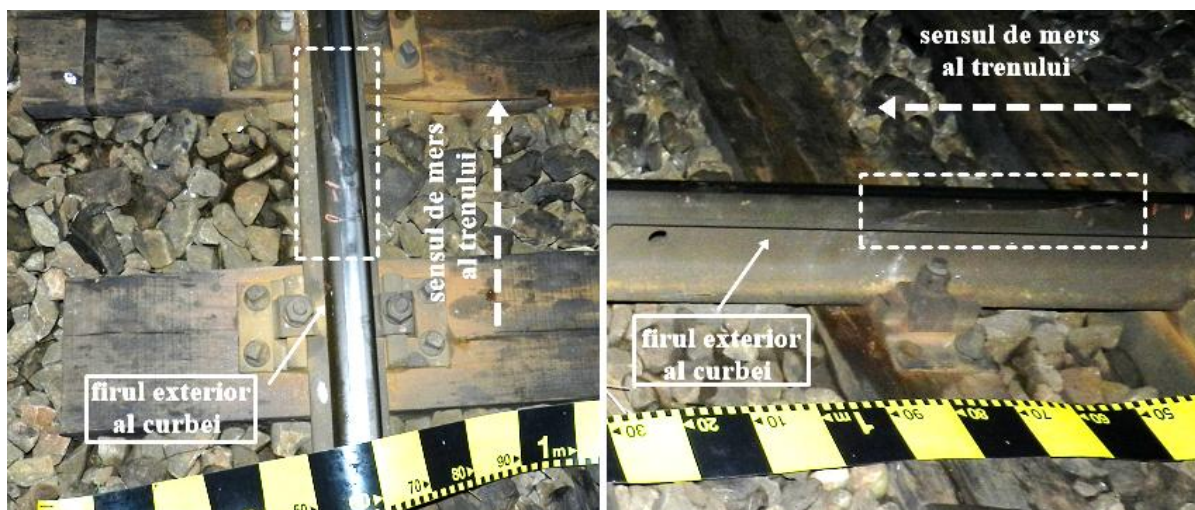
La distanța de 2,45 m față punctul „0”, în sensul de mers al trenului, pe șina de pe firul exterior al curbei a fost identificată o urmă de escaladare de către buza bandajului unei roți din partea dreaptă a umărului activ al ciupercii șinei. Buza bandajului acestei roți a rulat pe suprafața de rulare a ciupercii șinei înspre umărul inactiv al acesteia, după care roata a căzut în exteriorul căii, urma lăsată de aceasta fiind identificată pe fața laterală inactivă a ciupercii șinei.

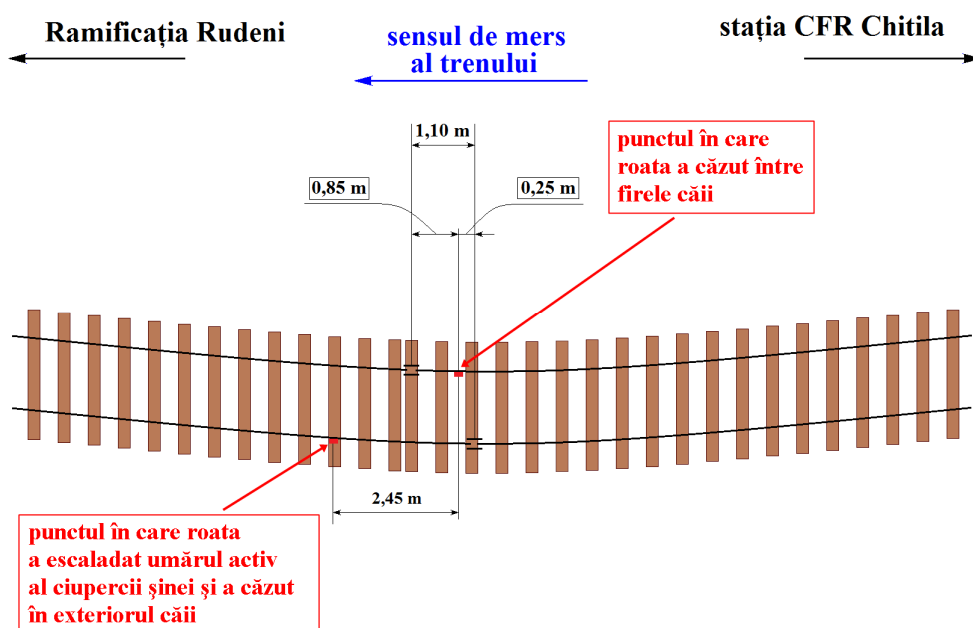
Înainte punctului „0” pe partea stângă, respectiv pe firul exterior al curbei este o întrerupere a continuității șinei alcătuită neinstrucțional, deoarece ansamblul „joantă” este construit numai cu o traversă, față de două traverse alăturate, cum ar fi instrucțional, iar rostul de dilatație se află în dreptul acestei traverse. Punctul rezultat prin translatarea pe șina de pe firul interior al curbei a poziției rostului de dilatație al acestei joante, se află la 0,25 m înaintea punctului „0”.

În sensul de mers al trenului, după punctul „0”, la o distanță de 0,85 m de acesta, pe partea dreaptă (firul interior al curbei), se află o joantă, care are în componere două traverse alăturate.

poziția joantelor față de punctele de cădere ale roților

Din punct de vedere constructiv în zona producerii deraierii, construcția acestei suprastructuri nu respectă în totalitate condițiile tehnice ale unei căi alcătuită din panouri de șine și traverse, legate între ele cu joante, în sensul că, joantele de pe cele două fire de șine (joante de firul exterior al curbei și joante de pe firul interior al curbei) nu erau în același plan transversal pe axa căii (nu respectau condiția de echer), între ele fiind o distanță de 1,10 m.

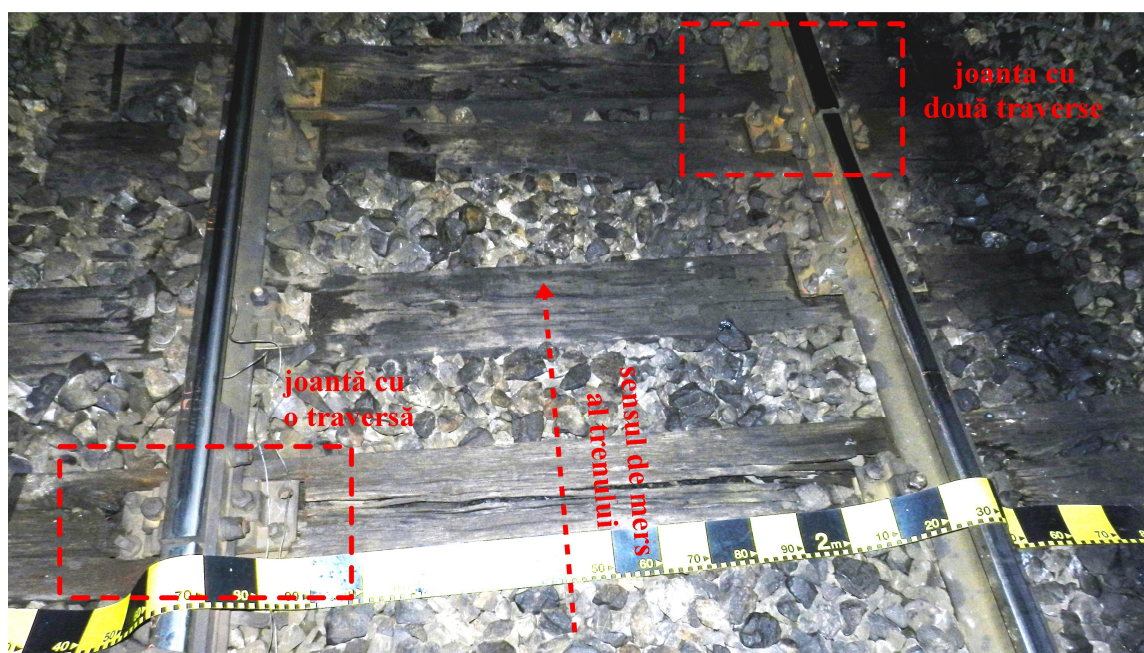
Joanta din partea stângă față de sensul de mers al trenului (cea de pe firul exterior al curbei), care se afla la 0,25 m înainte de punctul producerii deraierii (punctul nr.0), avea rostul de dilatație în dreptul unei traverse (traversa nr.1). Punctul de sprijin al capătului unei șine era pe placa metalică de pe această traversă, iar cel mai apropiat punct de sprijin al celeilalte șine era pe placa metalică aflată pe traversa anterioară (traversa nr.2).

modul de alcătuire al celor două joante aflate de o parte și de cealaltă parte a punctului deraierii

Din punct de vedere al poziției pe care trebuie să le aibă traversele ce fac parte din alcătuirea unei joante, aceste două traverse nu respectau condiția de a fi alăturate, astfel încât, rostul de dilatație să fie în exteriorul acestora, în dreptul spațiului dintre traversele alăturate (spațiul dintre traversele alăturate trebuie să fie de minim 5 mm).

Joanta din partea dreaptă, față sensul de mers al trenului (cea care se afla pe firul interior al curbei la 0,85 m după punctul deraierii), avea în compunere două traverse de normale de lemn alăturate. În partea opusă acestei joante pe firul exterior al curbei șina era continuă. Rostul de dilatație al acestei joante era în dreptul primei traverse, în sensul de mers al trenului.

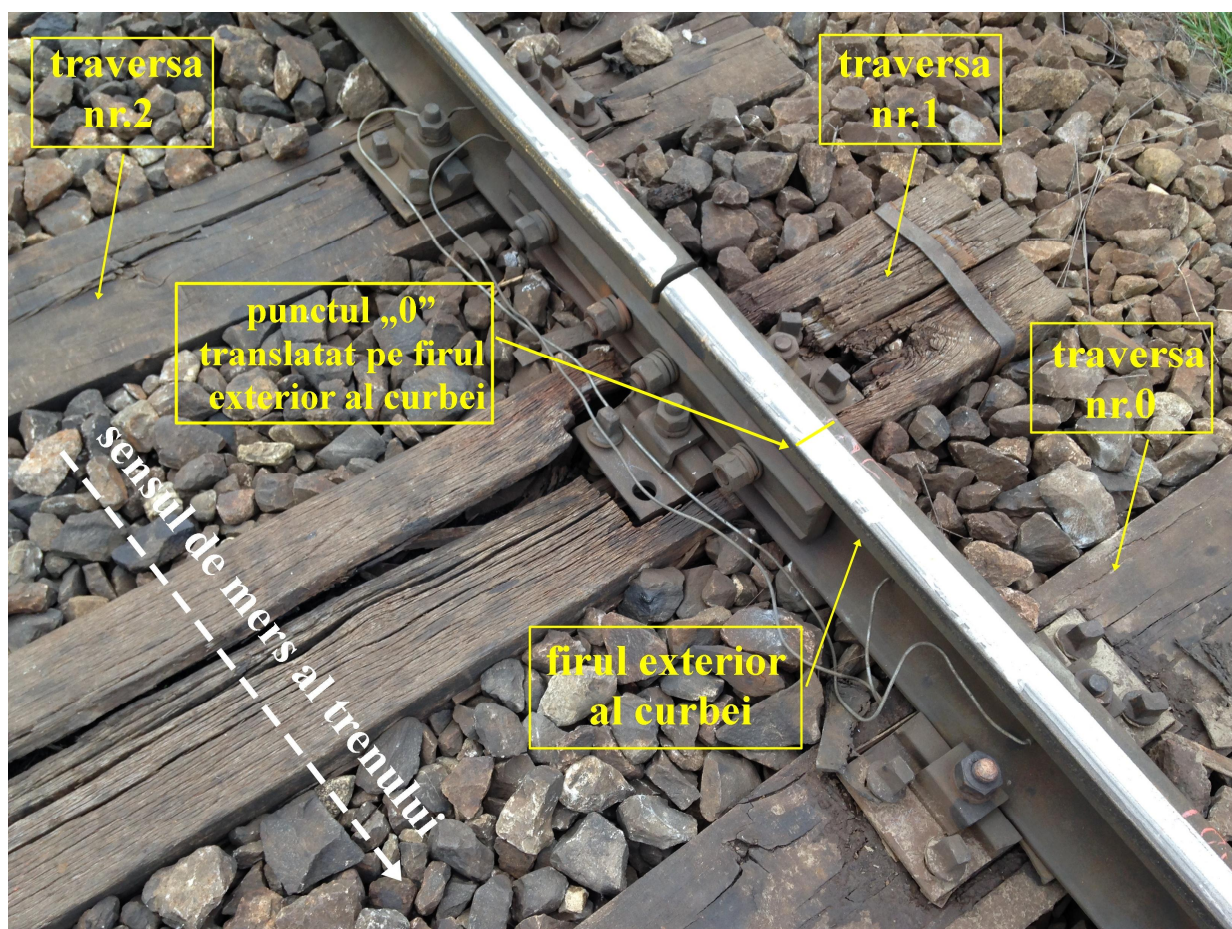
- traversa nr.3 era putredă și crăpată;
- traversa nr.2 era putredă și crăpată pe capătul dinspre firul exterior al curbei, fapt pentru care placa metalică a pătruns în corpul traversei, iar tirfoanele nu mai puteau fi strânse pentru fixarea plăcii metalice de traversă;
- traversa nr.1 era putredă și crăpată pe întreaga lungime.

*defectele traverselor nr.0 ÷ nr.2
capetele traverselor dinspre firul exterior al curbei*

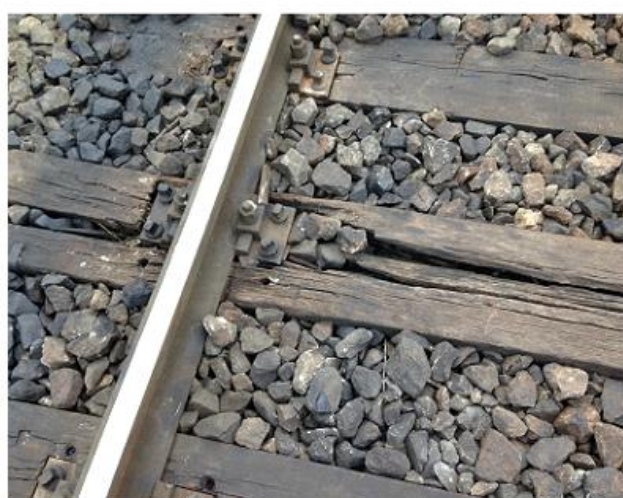
traversa nr.1 de la joanta aflată înaintea punctului „0” - detaliul B

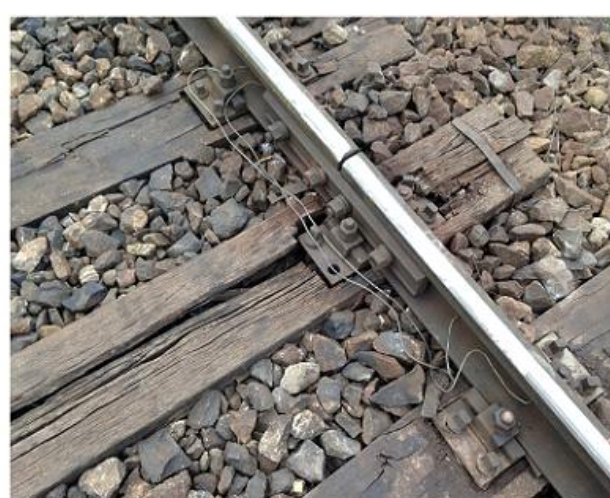
traversa nr.1 de la joanta aflată înaintea punctului „0” - detaliul A

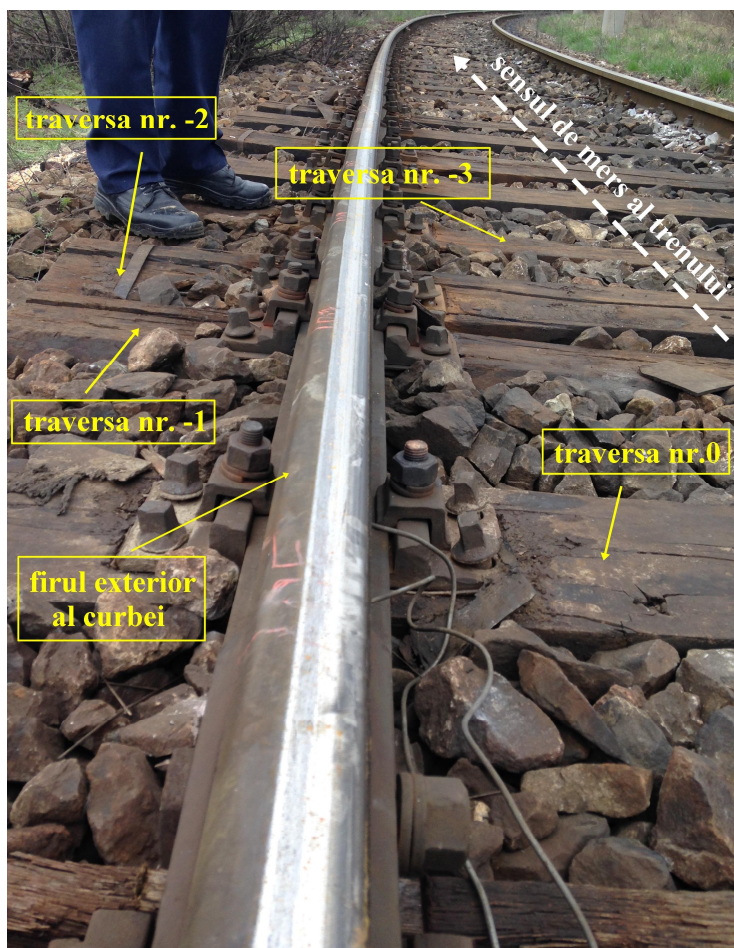
- traversa nr.0 pe capătul dinspre firul exterior al curbei, avea fața superioară uzată ca urmare a frecării în timp a plăcii metalice de traversă. Placa de polietilenă era ruptă și ieșise de sub placa metalică. Cele două tirfoane dinspre axul căii nu fixau placa metalică și aveau capetele înclinate spre firul exterior al curbei. Capătul traversei dinspre firul interior al curbei era uzat pe fața superioară ca urmare a deplasărilor plăcii metalice în sensul creșterii valorii ecartamentului. Jocul acestei deplasări era de aproximativ 10 mm;
- traversa nr.-1 pe capătul dinspre firul interior al curbei fața superioară era uzată ca urmare a deplasărilor plăcii metalice în sensul creșterii valorii ecartamentului. Jocul acestei deplasări era de aproximativ 10 mm;

*defectele traverselor nr.0 ÷ -3
capetele traverselor dinspre firul exterior al curbei*

- traversa nr.-2 avea crăpături pe direcție longitudinală în zona de strângere a tirfoanelor. Fața superioară a capătului traversei dinspre firul interior al curbei era uzată datorită deplasărilor plăcii metalice în sensul creșterii valorii ecartamentului. Distanța dintre muchia plăcii metalice și marginea amprente, formată ca urmare a acestor deplasări, era de aproximativ 5 mm;
- traversa nr.-3 din cele patru tirfoane care ar fi trebuit să asigure fixarea plăcii metalice pe capătul traversei dinspre firul exterior al curbei erau doar două. Fața superioară a capătului acestei traverse era uzată datorită jocului în plan vertical și în lungul traversei al acestei plăci. Distanța dintre muchia plăcii metalice și marginea formată pe fața superioară a traversei, era de aproximativ 5 mm. Față de axa verticală, capetele acestor tirfoane erau înclinate către firul exterior al curbei.

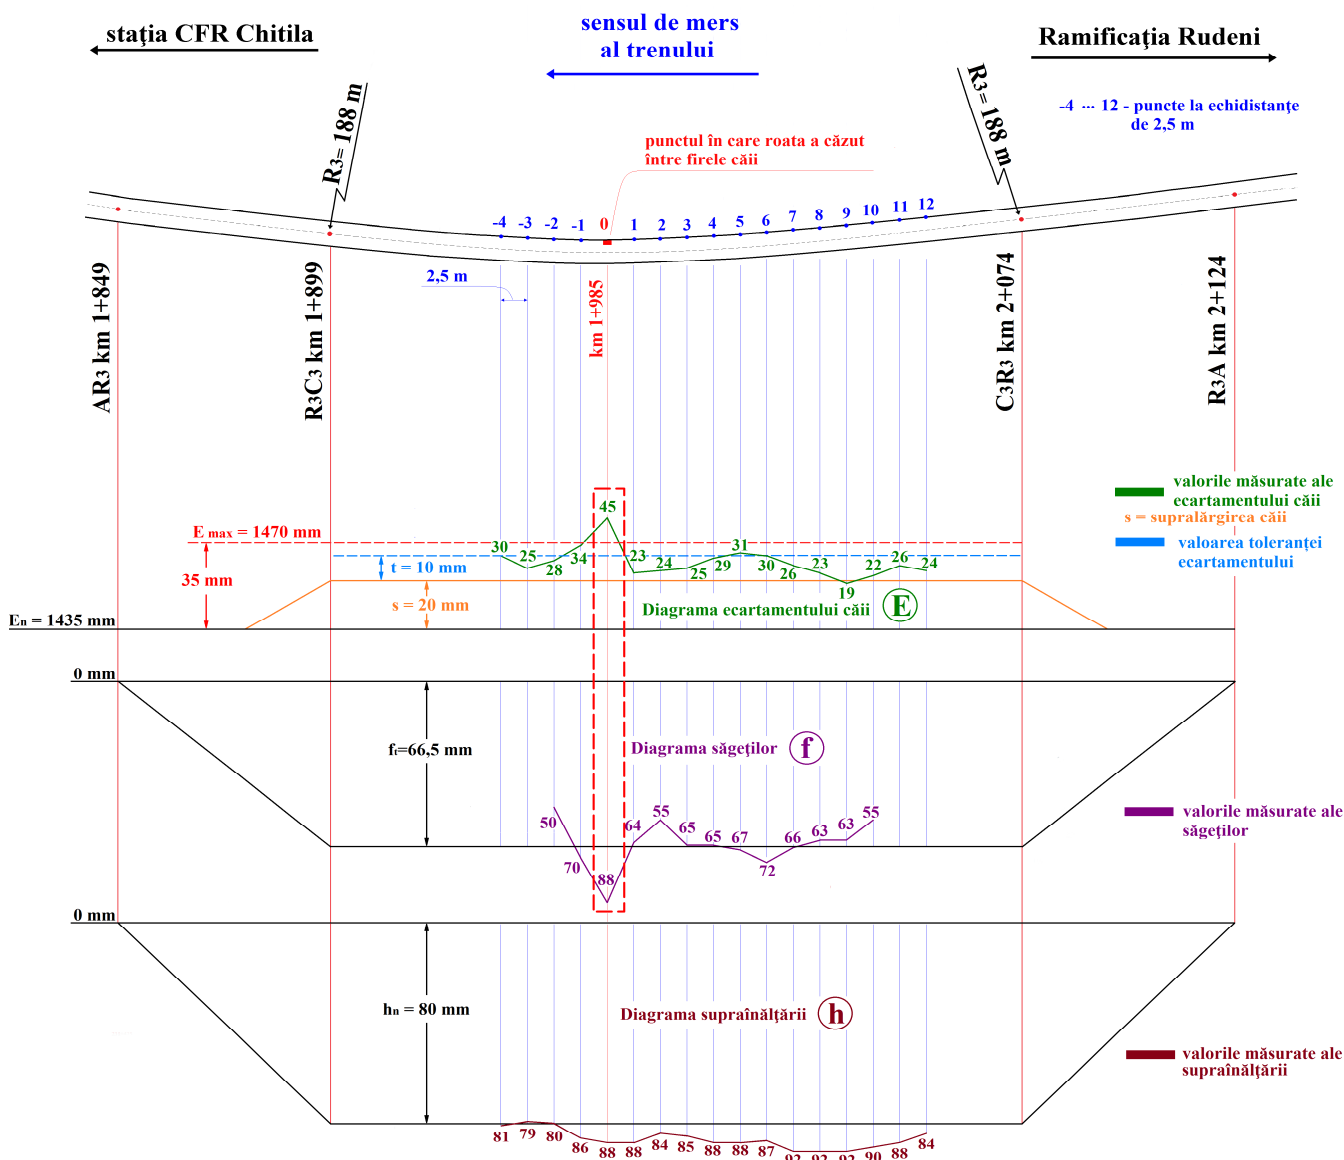
Analizarea valorilor elemente geometrice măsurate în raport cu valorile de referință, scot în evidență faptul că:

diagramele elementelor geometrice ale traseului căii
în zona producerii deraierii
