AGENȚIA DE INVESTIGARE FERROVIARĂ ROMÂNĂ - AGIFER

RAPORT DE INVESTIGARE

al incidentului feroviar produs
pe secția de circulație Filiași – Orșova, la km 304+000, Fir II, la data de 12.03.2016, în circulația
trenului de călători nr. 9502

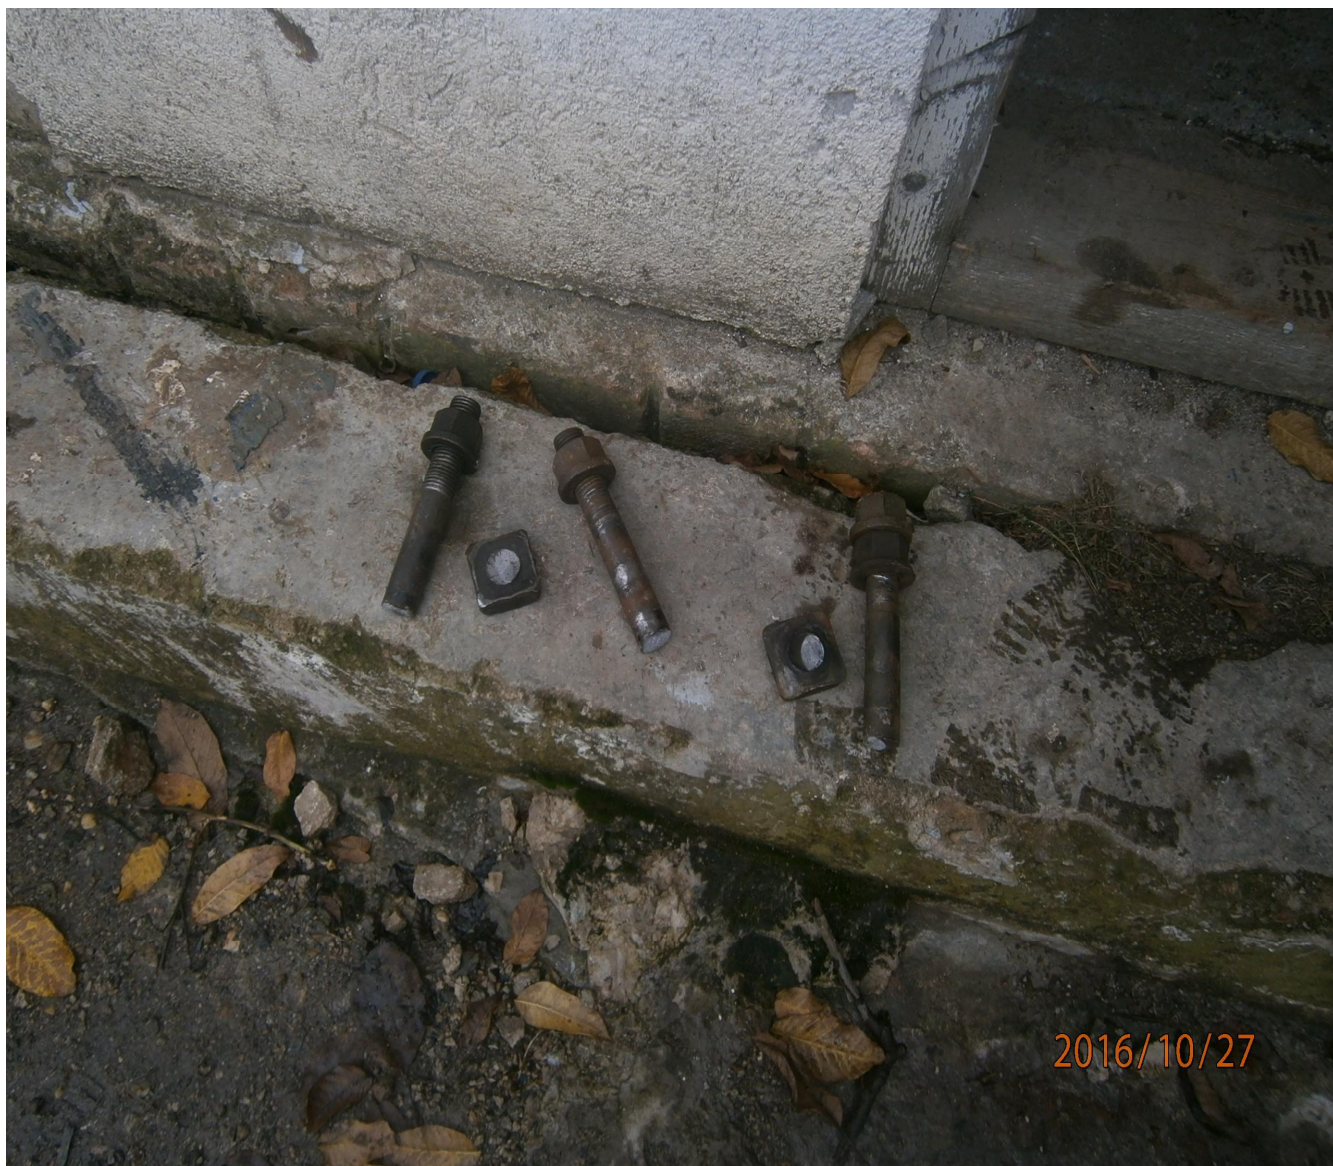
- § ruperea prin forfecare a celor 3 șuruburi orizontale de tip PM 27x170, ce asigurau fixarea eclisei tip 65 la joanta dispusă pe partea dreaptă a căii, având ca referință sensul de mers al trenului, la km 304+000, firul II de circulație al liniei București Nord-Timișoara Nord-secția de circulație Filiași – Orșova.
- § existența în corpul prisme de piatră spartă a unei zone noroioase, care a favorizat sub efectul dinamic produs de materialul rulant aflat în circulație, producerea unor deplasări repetate în plan vertical ale ansamblului joantei, afectând astfel rezistența mecanică la forfecare a celor 3 șuruburi orizontale de tip PM 27x170 ce asigurau fixarea ecliselor.

Foto 1– buloanele orizontale secționate

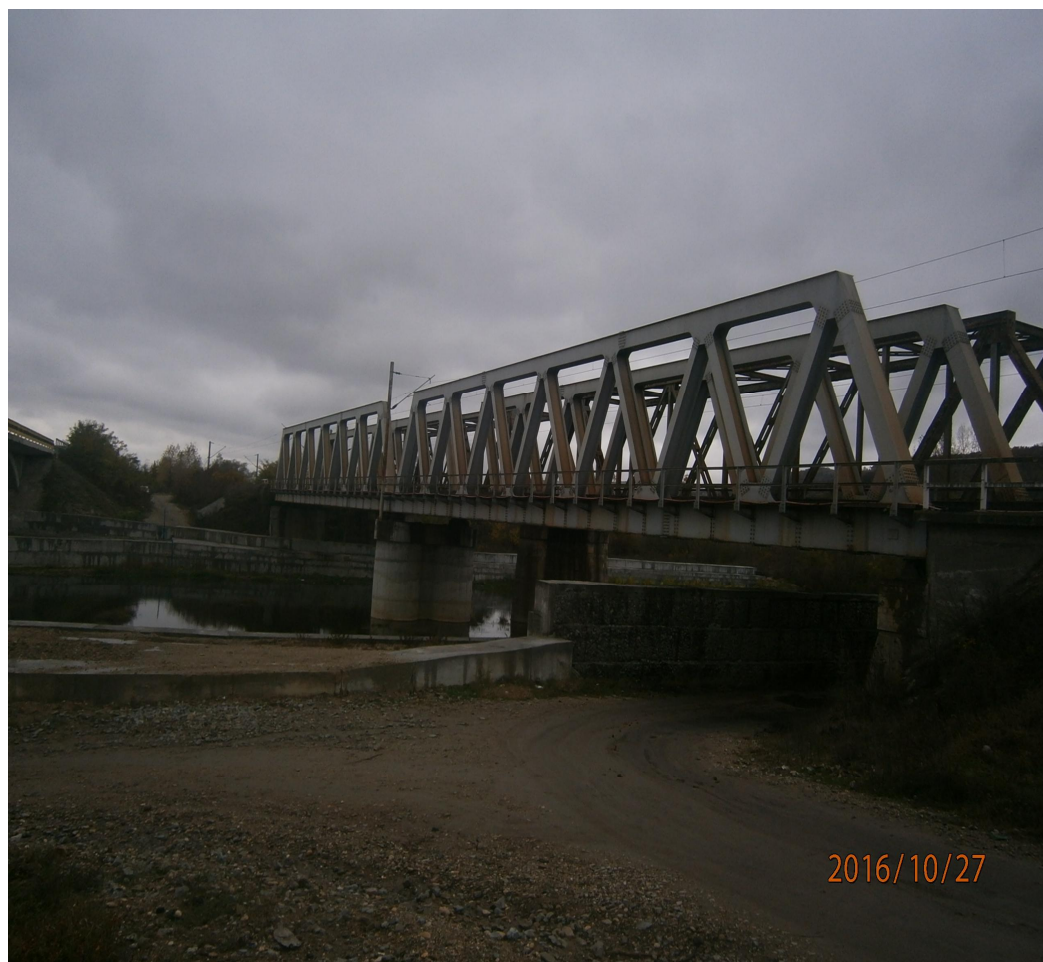
- § producerea incidentului feroviar a avut loc pe Secția de circulație Strehaia – Filiași – Craiova, Fir II de circulație, la km 304+000, pe podul metalic care asigură traversarea căii ferate peste râul Motru. Podul metalic este tip GZCJ (grinzi cu zăbrele cale jos) și este prevăzut cu cuvă de balast fabricată din beton armat;

Foto 2 – tablier pod

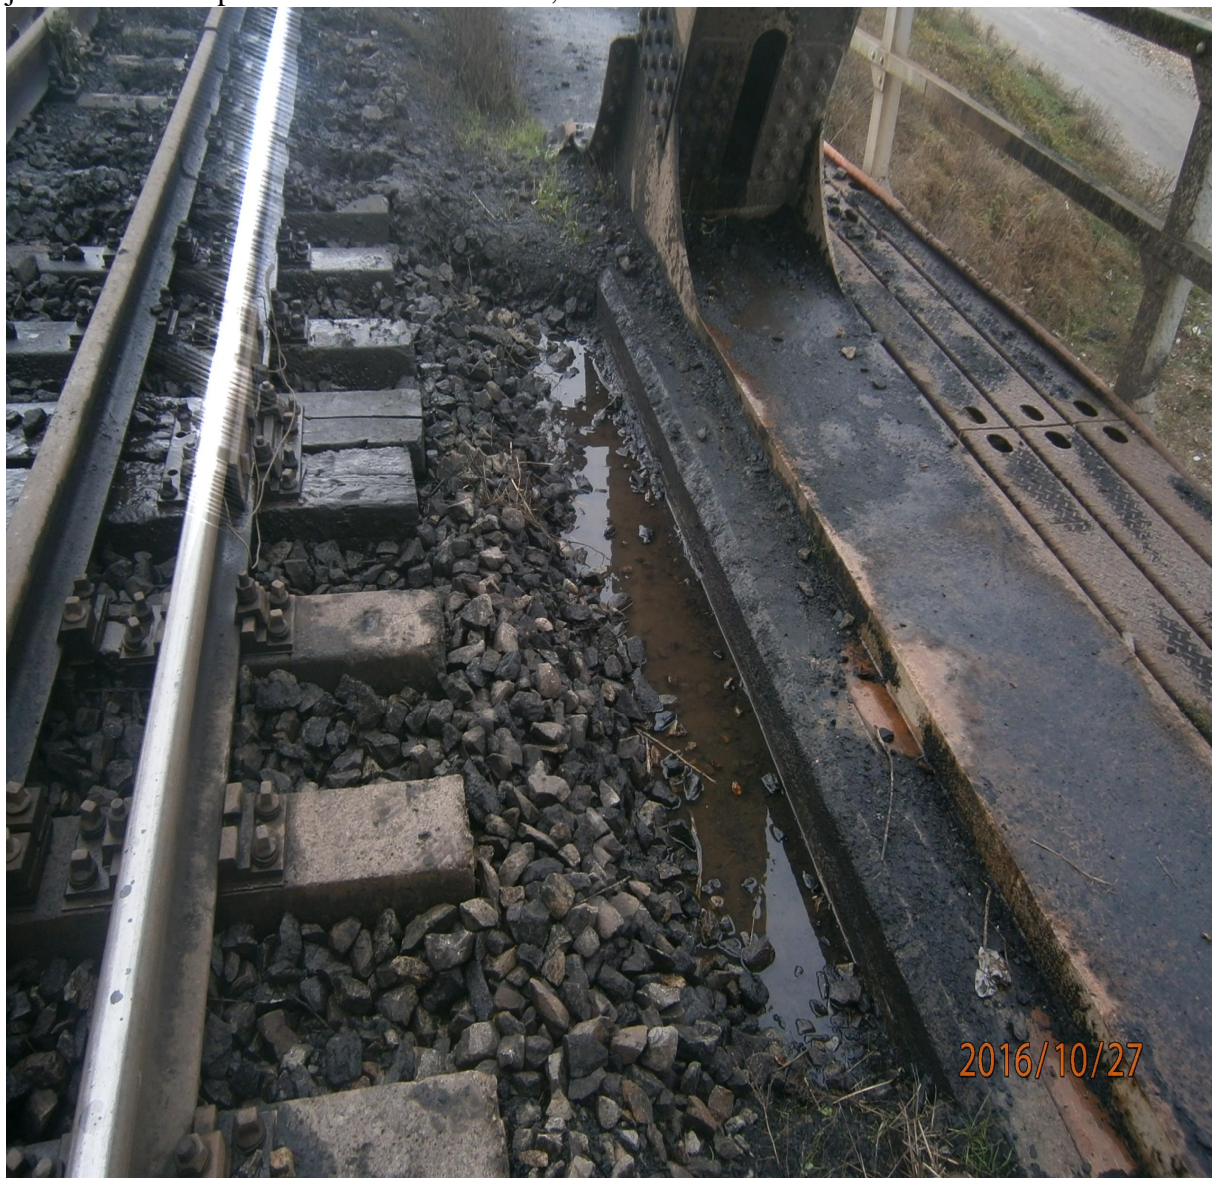
- § suprastructura căii era formată din cale cu joante având o lungime a panourilor de 25 metri, cu șină tip 65, pe traverse de beton tip TP1 și TP2 prevăzute cu plăci pentru contrașine. La joante suprastructura feroviară era prevăzută cu traverse normale de lemn cu placă pod tip 60C, prindere indirectă de tip K și contrașine montate la interiorul căii pe pod iar la capete atât pe interiorul cât și pe exteriorul căii;
- § în anul 2006, anul introducerii în cale a noului tablier, șinele existente au fost păstrate și reintroduse în cale;
- § prismul de piatră spartă era completă și prezenta din loc în loc zone noroioase, inclusiv în zona joantei unde s-a produs incidentul feroviar;

Foto 3- zona noroioasă

- § din data de 19.01.2016, de la km 303+850 la km 304+100 a fost introdusă a restricție de viteză de 70 km/h având drept cauză colmatarea prisme de piatră spartă pe zona podului;
- § ultima intervenție la linie în zona producerii incidentului a avut loc pe data de 22.12.2015 când au fost executate lucrări de buraj mecanizat cu mașina Plasser 09-2760;
- § la data de 24.03.2016, după producerea incidentului, au fost măsurate rosturile de dilatație pe distanța de la km 303+850 la km 304+100, fir II, ocazie cu care nu s-au constatat neconformități.
- § ultima măsurătoare cu VMC înainte de producerea incidentului a avut loc la data de 26.11.2015, pe zona podului au fost înregistrate 2 defecte de gradul 3 de tipul J3 (joante căzute) la km 303+850, respectiv 304+080, acestea fiind remediate la data de 22.12.2015 când au fost executate lucrări de buraj mecanizat cu mașina Plasser 09-2760;

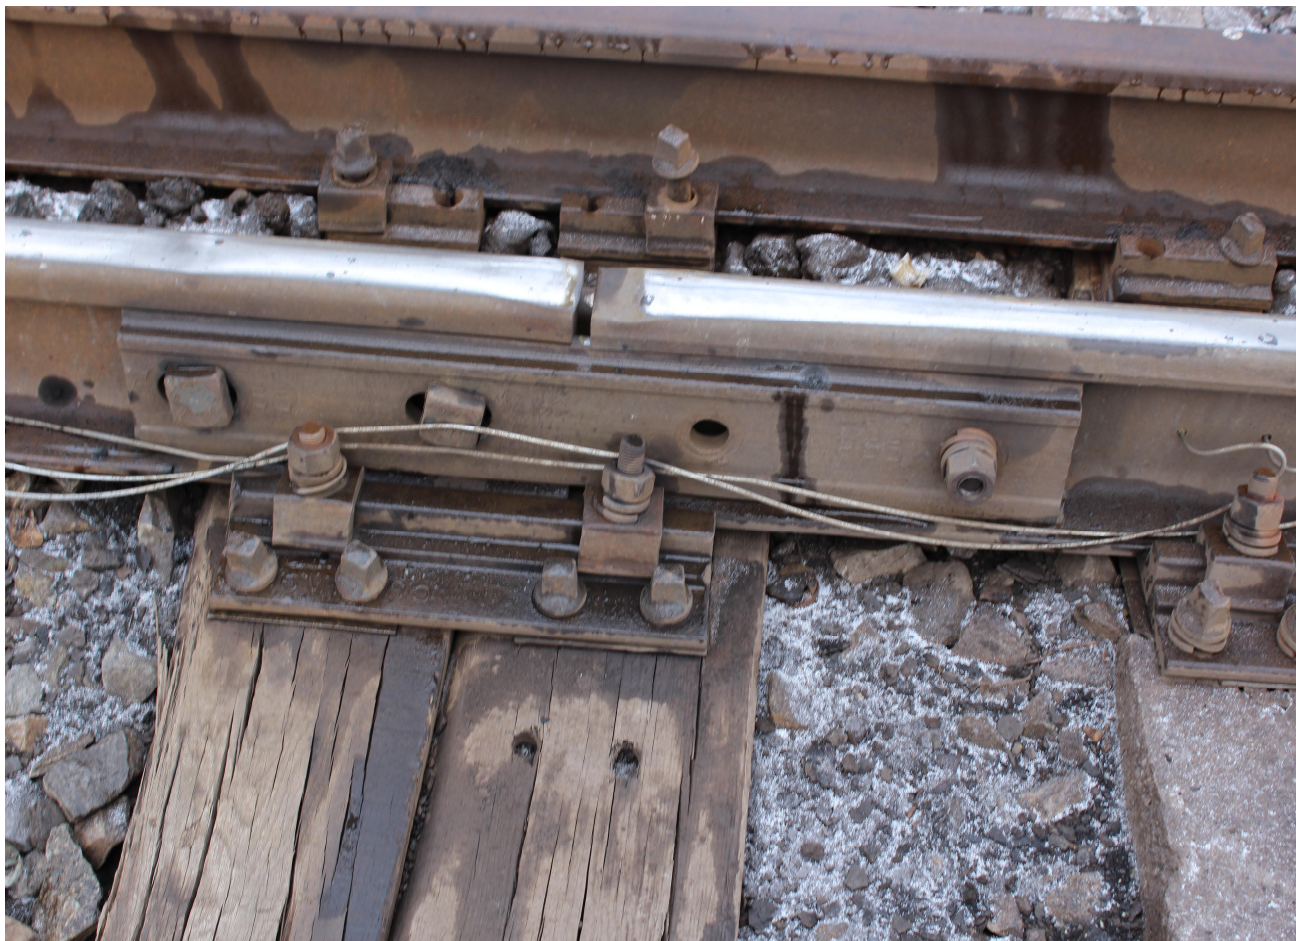
Cauza directă a producerii incidentului feroviar o constituie afectarea gabaritului CFR de liberă trecere de către eclisa metalică tip 65, dispusă la interiorul căii, pe partea dreaptă în sensul de mers al trenului.

- § la joanta implicată în incident prinderea era asigurată de doar 3 din cele 4 șuruburi orizontale prevăzute constructiv la joanta; șuruburile existente erau de tipul PM 27x170 cu piulițe și inelele resort aferente;
- § joanta era rezemată pe traverse de lemn cu placă pod tip 60C, traversele ajutătoare fiind de beton de tipul TP1;

Foto 4 – joanta km 304+000(← sens mers tren)

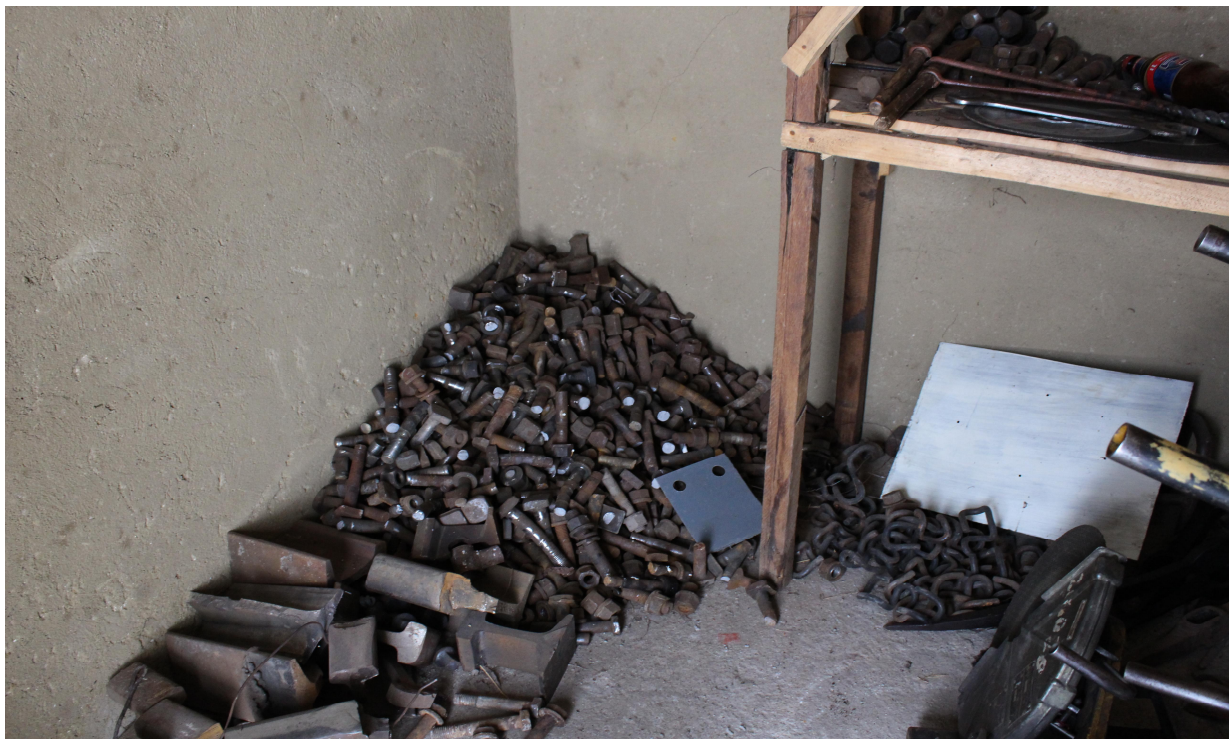
Pe de altă parte, personalul districtului a declarat că șuruburile orizontale PM 27x170 aprovizionate prezentau evidente probleme de calitate, aducând ca argument faptul că la sediul Districtului nr. 1 Butoiești existau depozitate sute de șuruburi orizontale PM 27x170 secționate în urma utilizării.

Foto 5- șuruburi orizontale secționate

Deși personalul districtului s-a confruntat cu aceste probleme privind calitatea șuruburilor orizontale PM 27x170 utilizate, șuruburi aflate în termen de garanție, nici Districtul 1 Butoiești și nici Secția L4 Drobeta Turnu Severin nu au luat măsuri de avizare a Sucursalei Regionale CFR Craiova asupra acestor deficiențe. De altfel, la nivelul secției există întocmit registrul special de evidență a defectelor produselor feroviare critice aflate în termen de garanție, conform prevederilor *OMT 490/2000, Anexa 1- "Instrucțiuni privind tratarea defectelor unor produse feroviare critice aflate în termen de garanție"* – 906, art. 4(1) încă din anul 2003, însă în acesta nu există niciun înscris privind posibilele defecte înregistrate la produsele feroviare critice folosite și aflate în termen de garanție.

Prin urmare comisia de investigare poate concluziona că atât defectarea prin rupere a șuruburilor de tip PM 27x170 cât și întreținerea necorespunzătoare, respectiv neefectuarea la timp a ciclului de reparații periodice impuse ale căii pe podul metalic în dreptul joantei mecanice existente la km 304+000, au făcut posibilă afectarea (sub efectul dinamic al materialului rulant motor) gabaritului de liberă trecere de către eclisa metalică tip 65 montată la interiorul joantei.
