AGENȚIA DE INVESTIGARE FERROVIARĂ ROMÂNĂ-AGIFER

RAPORT DE INVESTIGARE

al accidentului produs la data de 21.03.2016,
de pe raza de activitate a Sucursalei Regionale de Căi Ferate Brașov
în halta de mișcare Augustin, prin deraierea locomotivei EA nr.91-53-0477-498-6

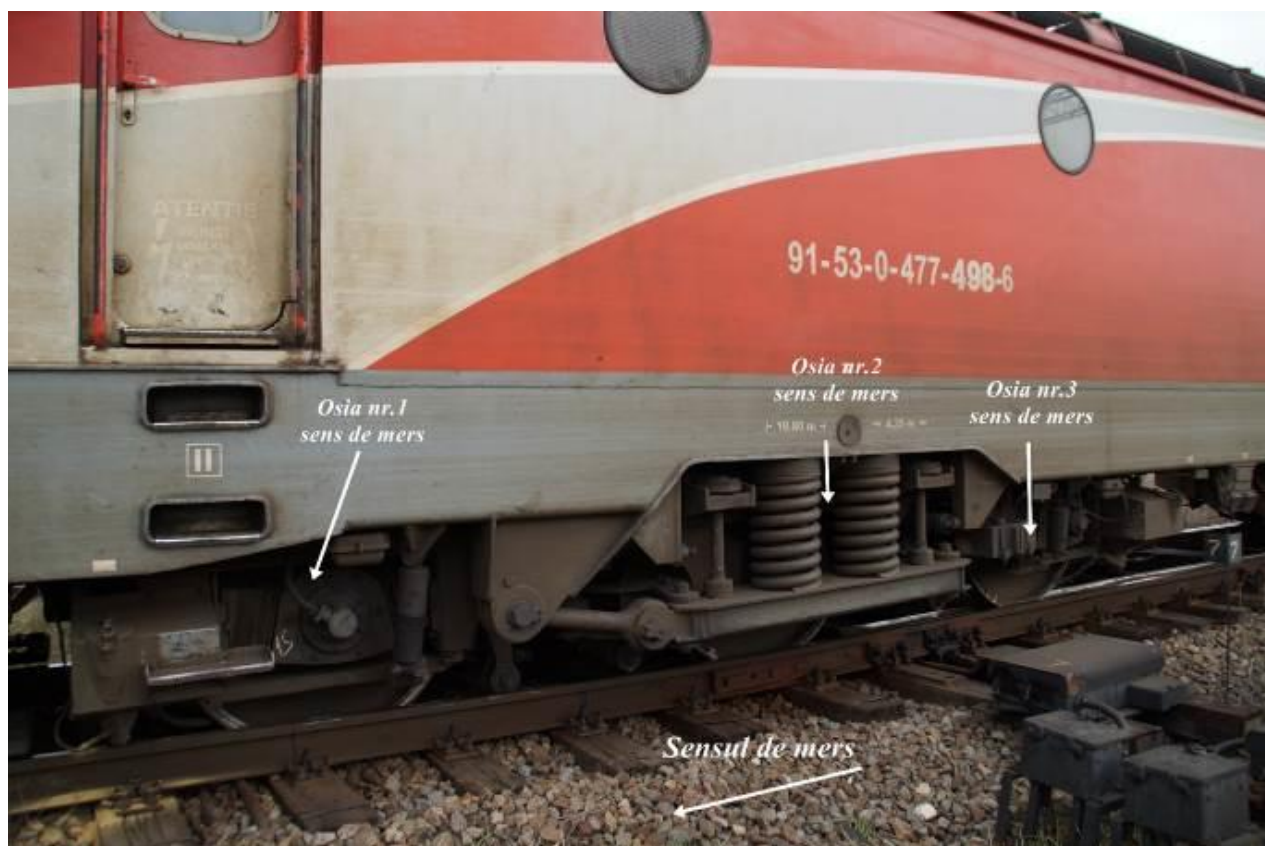
Foto nr. 1– osiile nr.1-3 partea stângă sens mers

Din primele verificări efectuate la fața locului s-a constatat faptul că primele 3 osii în sensul de mers a locomotivei de remorcare erau deraiate având roțile din stânga în sensul de mers căzute în interior între contraacul curb și acul drept al aparatului de cale nr.7 din breteaua 1-3-5-7 (*foto nr. 1*), iar roțile din dreapta de la primele 2 osii în sensul de mers, căzute în exteriorul căii, în dreapta

contraacului drept, roata din dreapta a celei de a 3-a osii aflându-se pe contraacul drept al aceluiași aparat de cale.

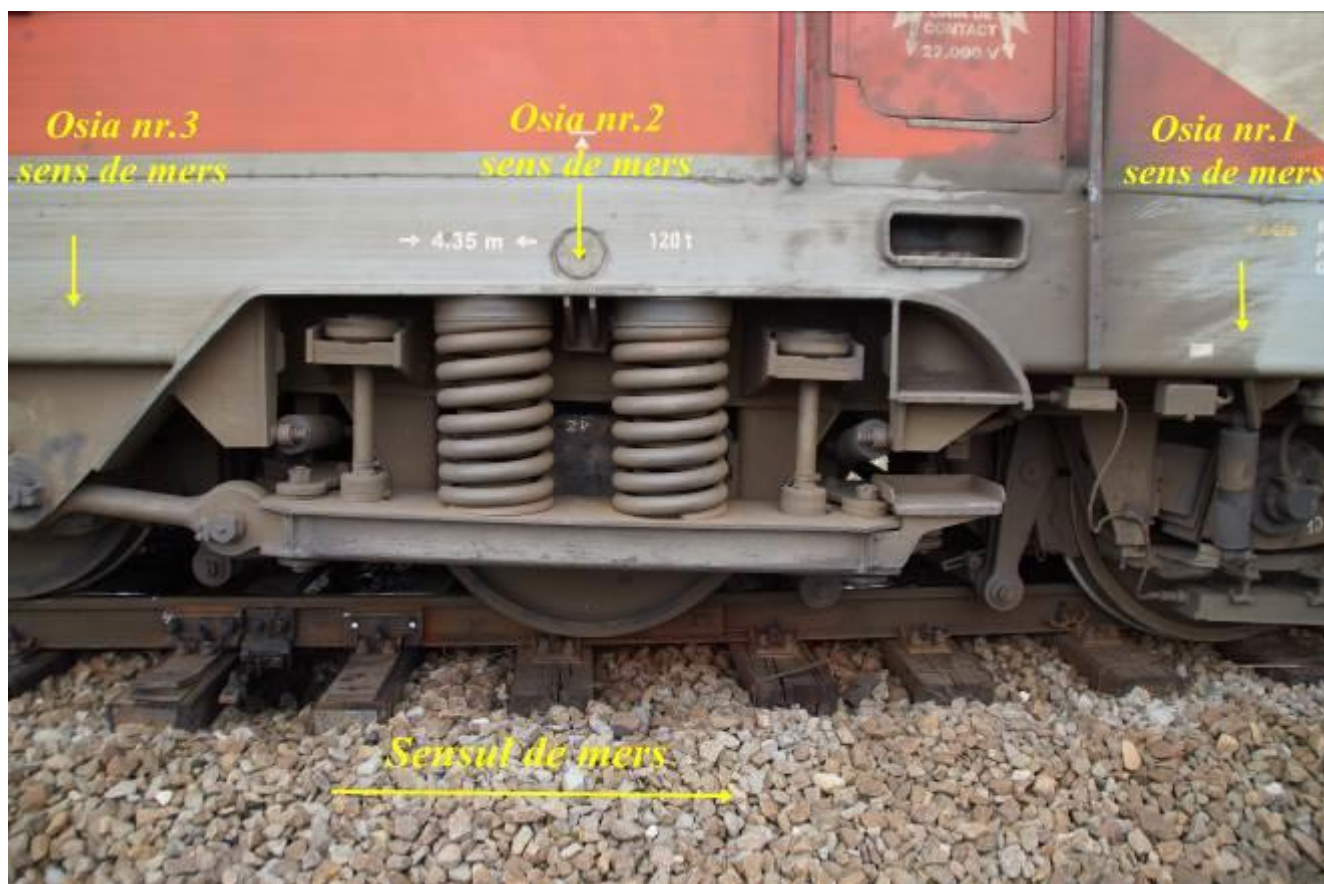
Foto nr.5 - osiile nr. 1-3 partea dreaptă în sensul de mers al trenului

Deraierea s-a produs pe curba schimbătorului de cale nr.7, pe zona șinelor de legătură.

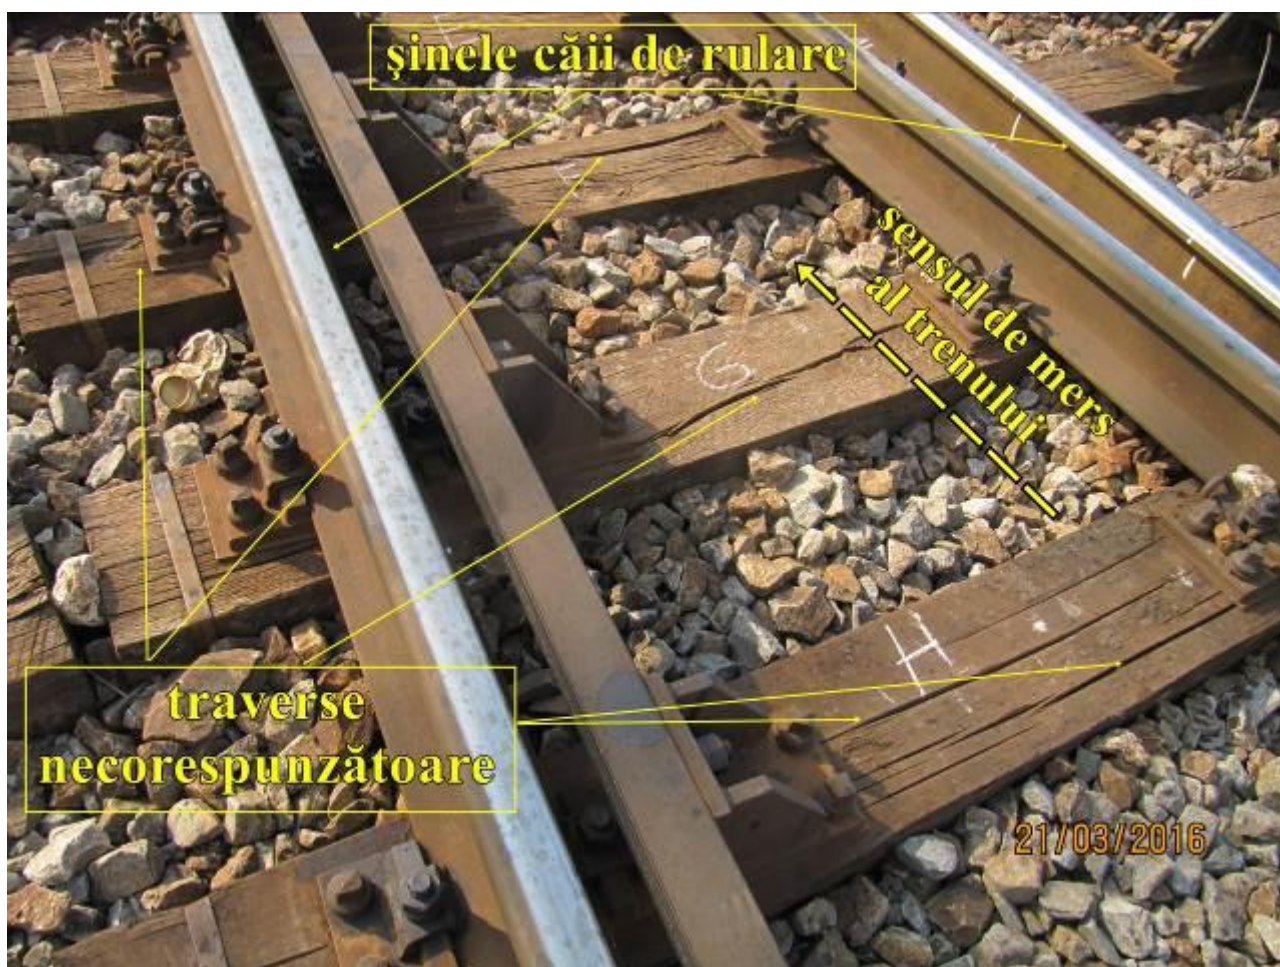
Foto nr.6

Au fost analizate vizual 12 traverse din cuprinsul schimbătorului de cale nr.7. Acestea au fost inscripționate de la A la L, începând de la punctul „0” în sens invers sensului de mers al trenului. (foto nr.6)

- 5 traverse cu crăpături longitudinale inscripționate F, H, I, J, și L din care una prezenta și o zonă putredă (traversa L) - (*foto nr.6,7,8*);

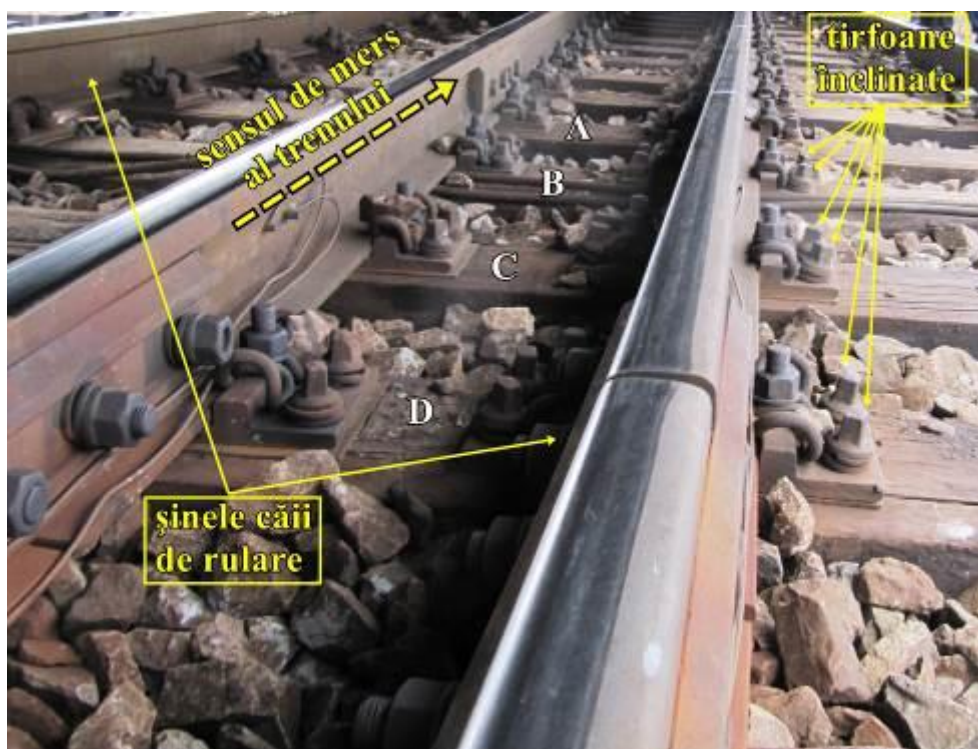
Foto nr.8

- traverse pe zona șinelor de legătură, care în zona de fixare a plăcilor metalice aveau crăpături, iar tirfoanele erau înclinate înspre exteriorul curbei schimbătorului de cale;

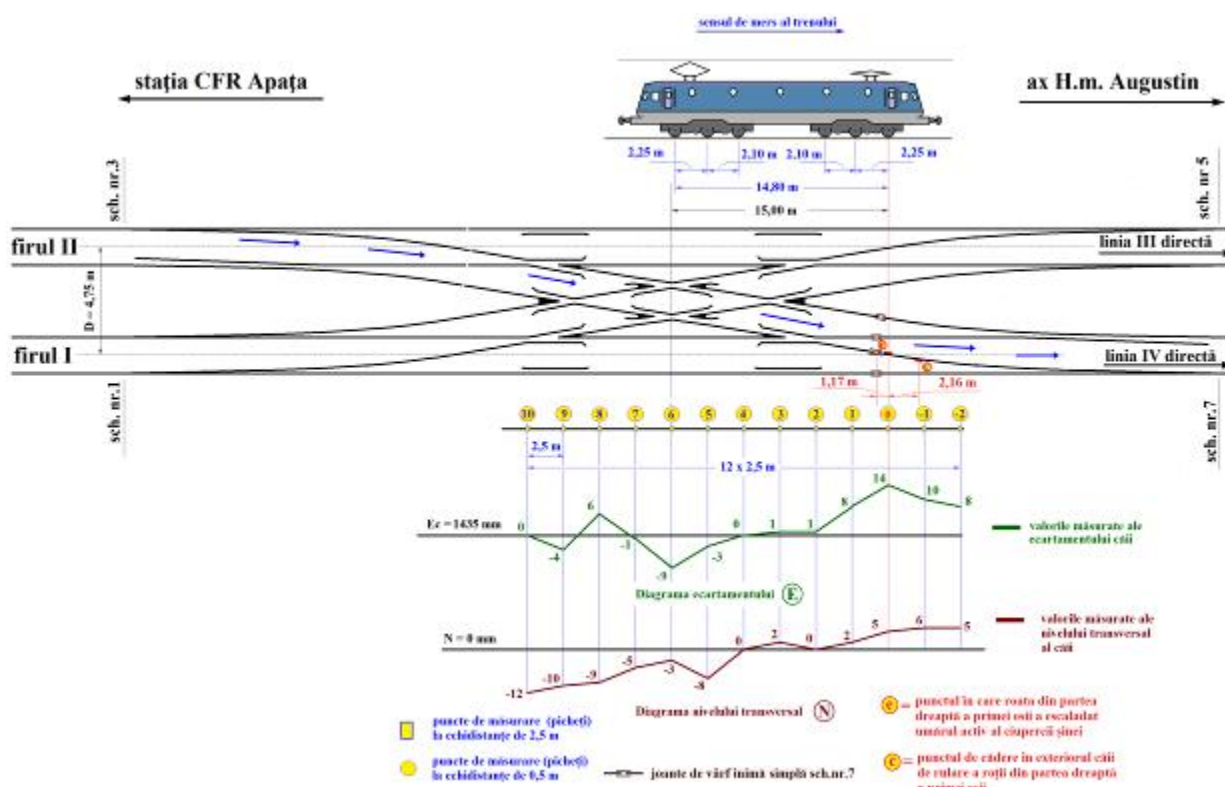
- Ø În urma măsurătorilor efectuate s-au constatat depășiri ale toleranțelor admise în exploatare față de ecartamentul prescris la aparatele de cale, cu valori cuprinse între - 9 mm (pichetul nr.6) și + 9 mm (pichetul nr.0), prevăzute de *Instrucția de norme și toleranțe pentru construcția și întreținerea căii - linii cu ecartament normal - nr.314/1989, art.19.2.*

Diagramele valorilor ecartamentului și nivelului transversal al căii măsurate în puncte cu echidistanța de 2,5 m

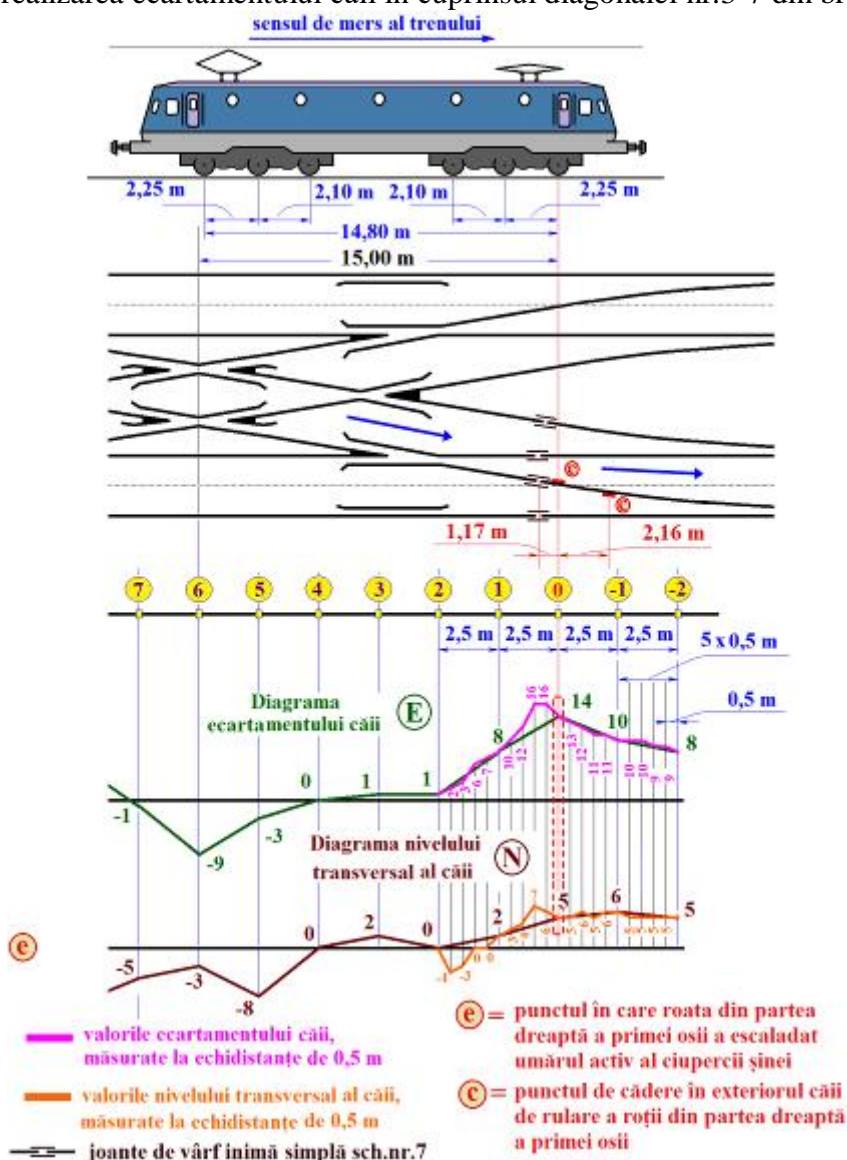
Ø Verificările făcute la echidistanțe mai mici de 2,5 m au oferit informații mult mai precise în legătură cu realizarea ecartamentului căii în cuprinsul diagonalei nr.3-7 din breteaua nr.1-3-5-7.

Detaliu - diagramele valorilor ecartamentului și nivelului transversal

al căii măsurate în puncte cu echidistanța de 0,5 m

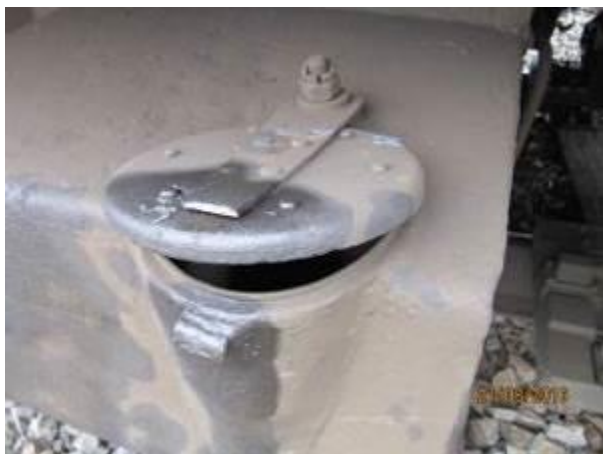
Foto nr.9

- dispozitivul de închidere de la capacul cutiei de nisip din dreptul osiei nr.6, partea dreaptă, sens mers, prezenta ruptură nouă (***foto nr.9***);
- instalația de nisipare de la osia nr.6, partea stângă, sens mers, prezenta ejectorul de nisip și țeava de evacuare a nisipului deteriorate (***foto nr.10***);

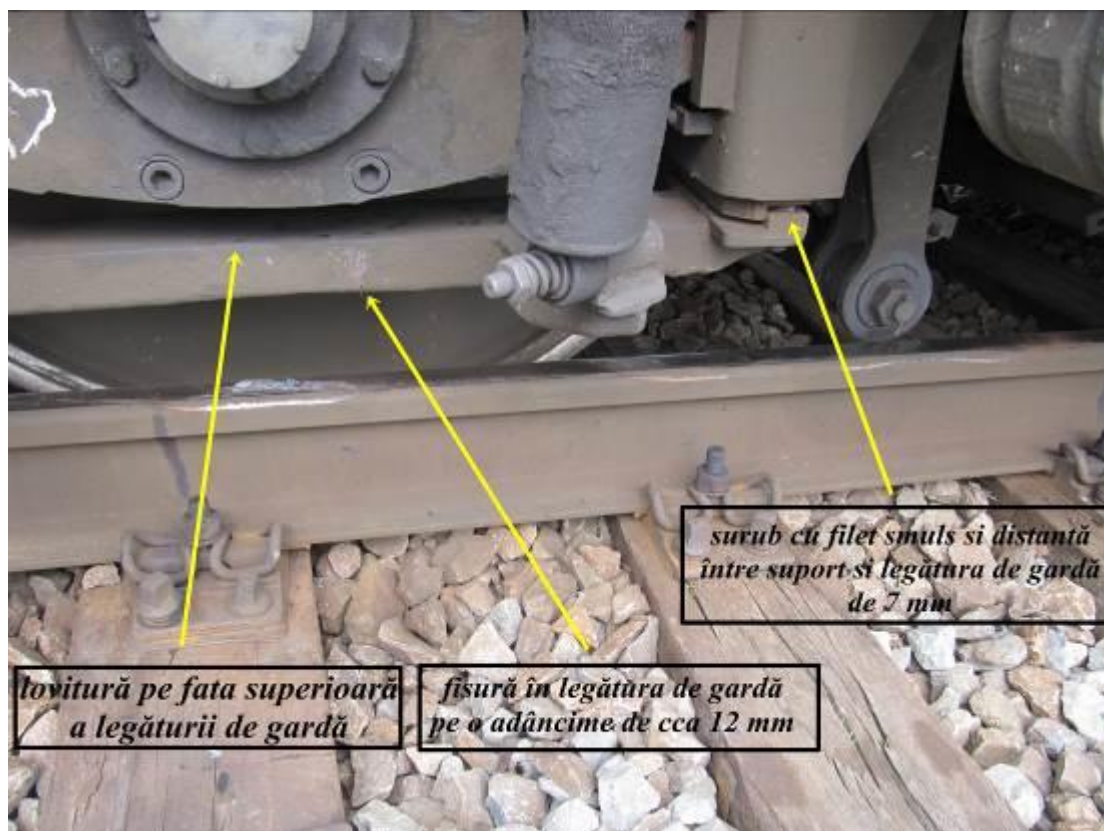
Foto nr.11

- la osia nr. 6 (prima în sens de mers), roata partea stângă, legătura de gardă prezenta amprente de lovituri ale cutiei de unsoare, o fisură în zona de mijloc a acesteia pe o adâncime de cca 12 mm, precum și șurub de prindere cu filet smuls, iar legătura era distanțată față de suportul de prindere cca 7 mm în partea spre osia nr.5 (***foto nr.11***).

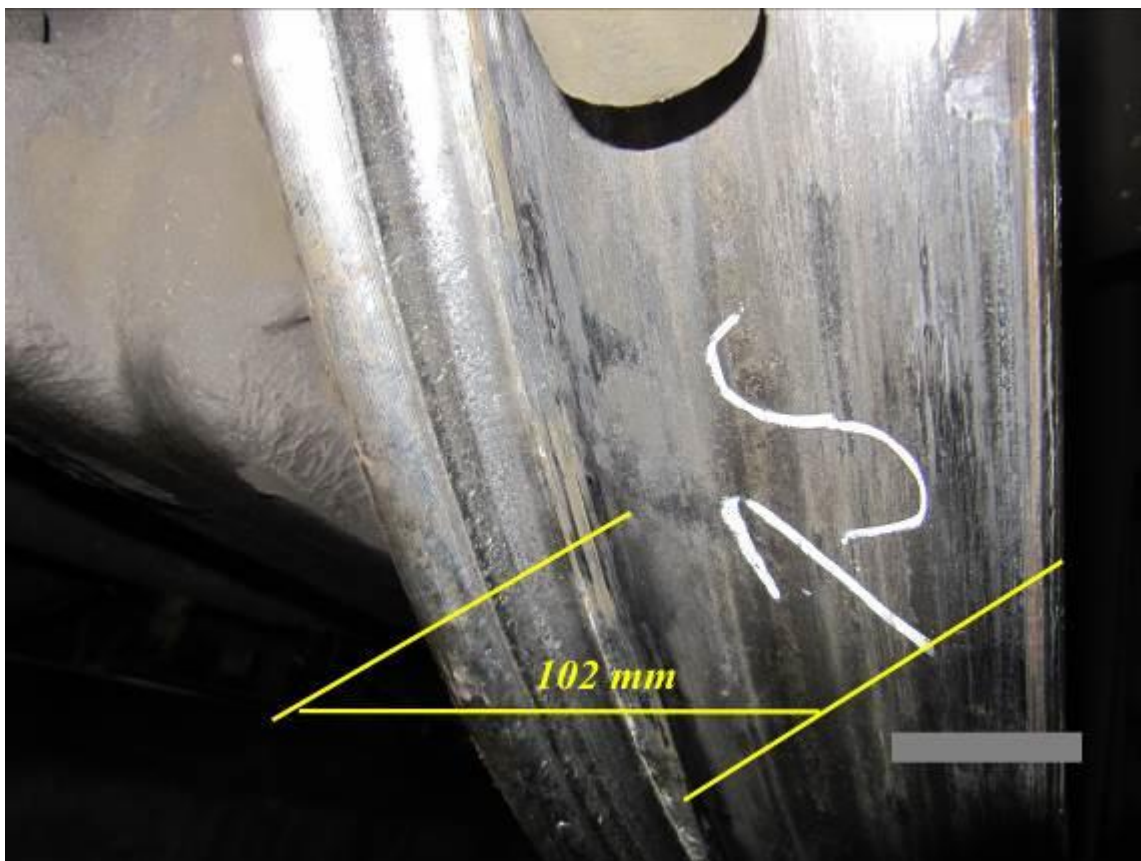
Foto nr.12

Tot cu această ocazie, pe suprafețele de rulare ale roților osiilor nr.6 și nr.1 (osiile de capăt) s-au constatat ecruisări ale materialului având o adâncime în valoare de cca 1 mm pe întreaga circumferință. Precizăm că, ecruisarea materialului s-a produs înainte de racordarea către flancul activ al buzei roții, până la o distanță măsurată față de fața exterioară a bandajului cu valori cuprinse între 101 – 103 mm (*foto nr.12 și 13*), fără a influența producerea accidentului.

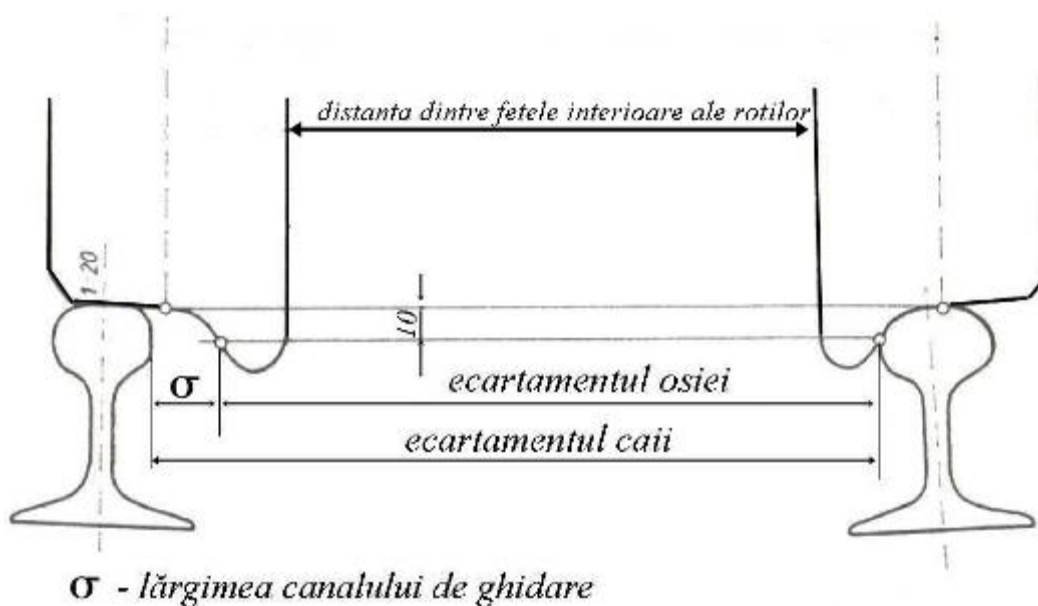
Foto nr.14

Ecartamentul din punctul "0" (zona escaladării) având valoarea de +14 mm a condus la **lărgirea** canalului de ghidare al căii și implicit la creșterea unghiului de atac și a forței de conducere pe roata atacantă, iar ecartamentul din punctul "6" (punctul în care s-a poziționat ultima osie a locomotivei când prima osie se afla în punctul "0") având valoarea de - 9 mm a condus la **îngustarea** canalului de ghidare a ultimei osii și reducerea posibilităților de ghidare ale acestei osii.
