RAPORT DE INVESTIGARE

al accidentului produs la data de 08.02.2016
între stația CFR Luduș și halta de mișcare Sărmășel
de pe raza de activitate a Sucursalei Regionale de Căi Ferate Brașov

Raport final
02.02.2017

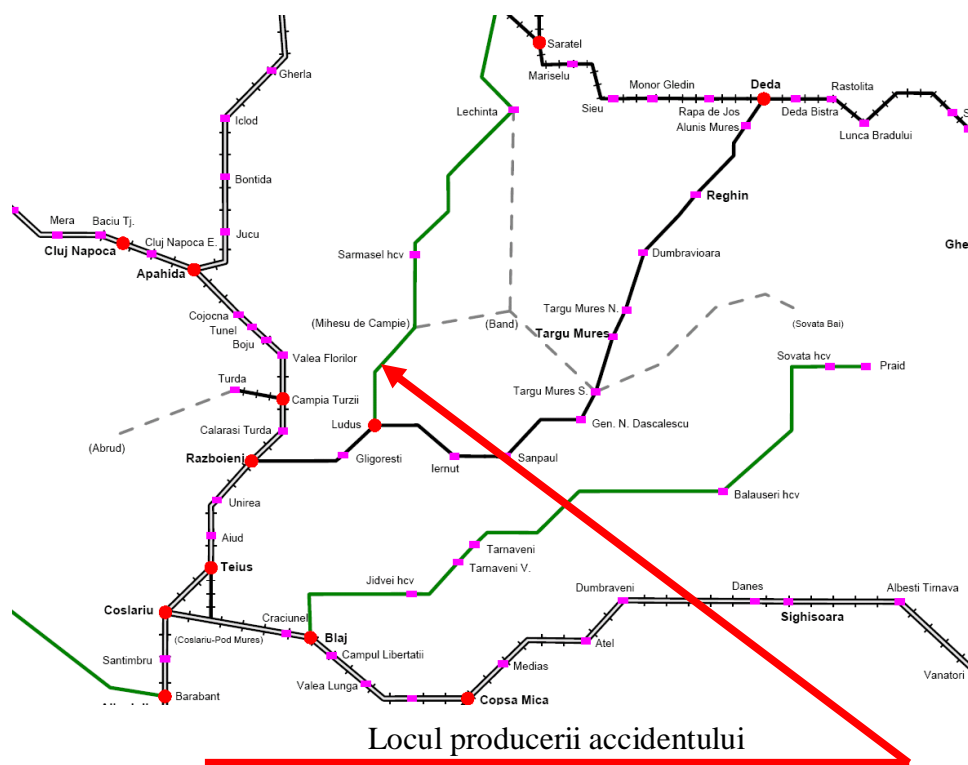
Fig. nr.1

Cauza directă a producerii accidentului o constituie pierderea capacității de ghidare a căii în zona km 15+350, care a determinat căderea între șine a roții din partea dreaptă a osiei conducătoare de la automotorul tip AMX, ce a format trenul de călători nr.14020, urmată de escaladarea ciupercii șinei de pe firul exterior al curbei de către roata din partea stângă a aceleiași osii și căderea acesteia în exteriorul căii.

Acest lucru s-a produs în condițiile creșterii valorii ecartamentului căii peste valoarea maximă admisă ca urmare a deplasării laterale a șinei de pe firul exterior al curbei sub acțiunea forțelor dinamice transmise căii de către materialul rulant în mișcare.

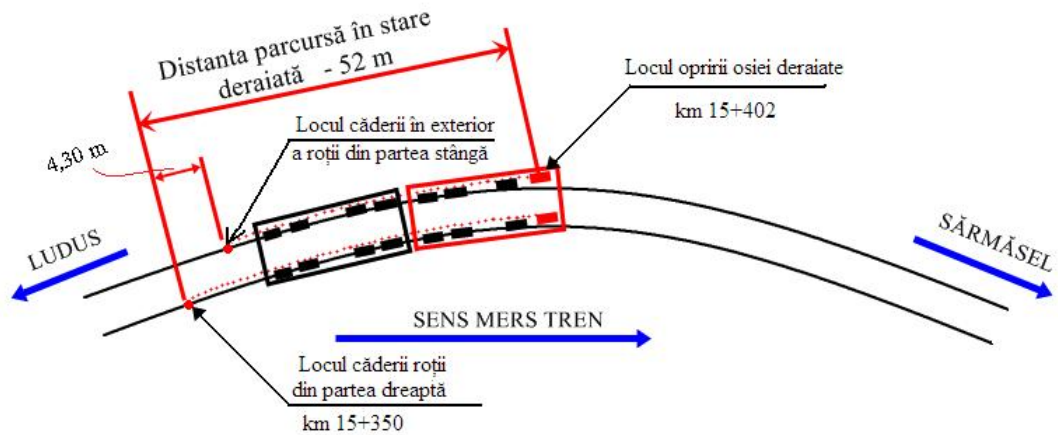
Fig. nr.2

După plecarea din punctul de oprire Tăureni și parcurgerea unei distanțe de aproximativ 150 de metri, într-o curbă cu deviație dreapta în sensul de mers al trenului (*Fig. nr.2*), în zona km.15+350, s-a produs deraierea primei osii a primului boghiu în sensul de mers al automotorului ce forma trenul.

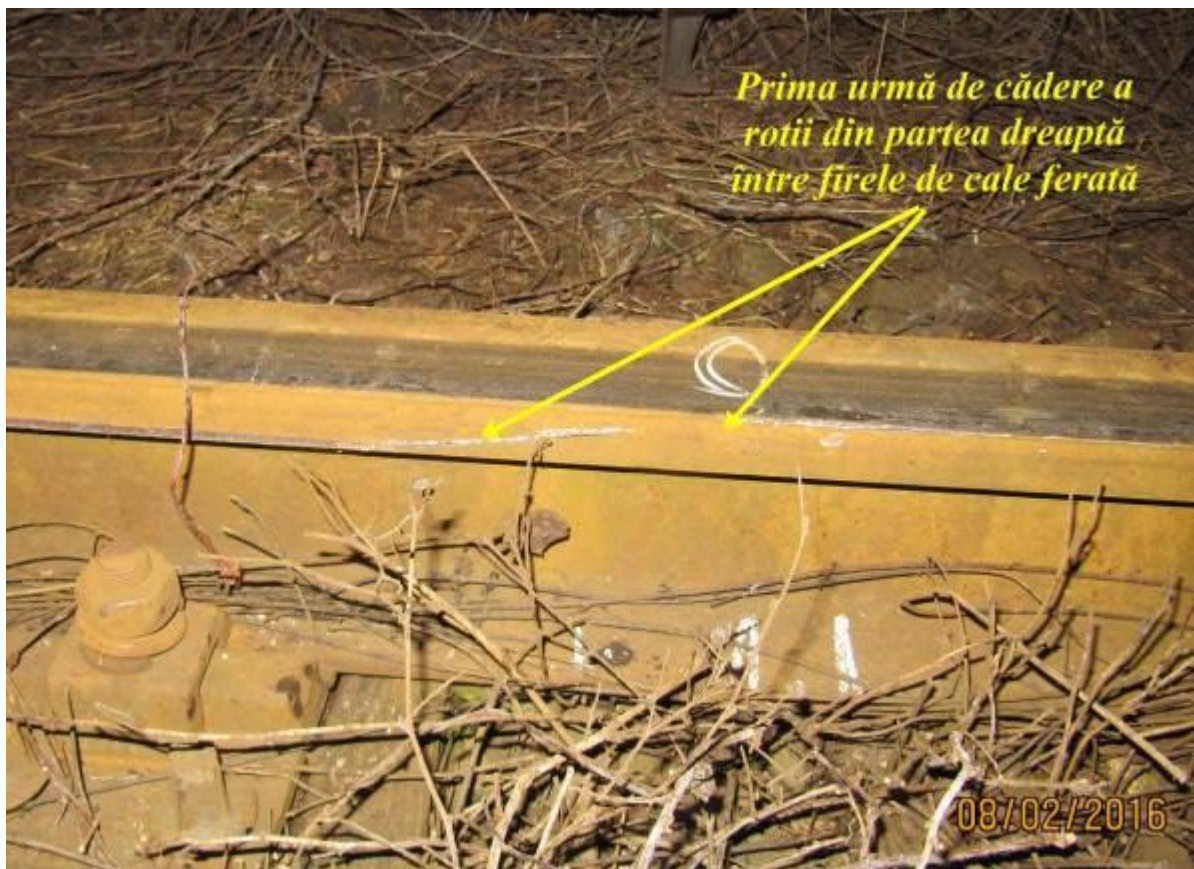
Foto nr.1

Din primele verificări efectuate la fata locului, s-a observat prima urmă de deraiere (de cădere a primei roți din partea dreaptă între firele căii) pe fața activă a ciupercii șinei din partea dreaptă a sensului de mers (șina corespunzătoare firului interior al curbei) – *foto nr.1*. Acest punct a fost notat cu „0” și s-a constituit ca reper în măsurătorile efectuate fiind poziționat la km.15+350.

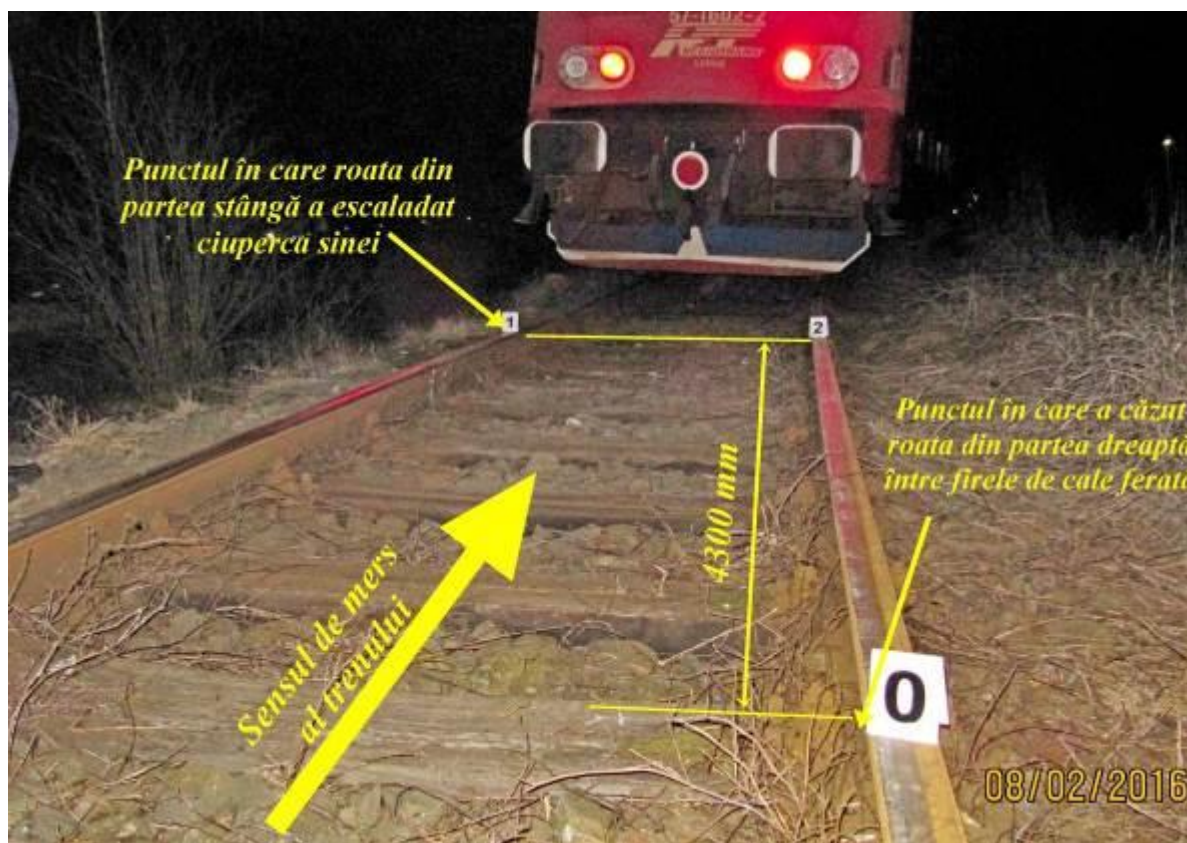
Foto nr.2

Roata din stânga a rulat pe șină o distanță de 4,3 metri până în dreptul primei joante, unde s-a produs escaladarea ciupercii șinei din stânga sensului de mers (șina corespunzătoare firului exterior al curbei), rularea buzei roții pe ciupercă o distanță de aproximativ 500 mm și căderea în exterior a primei osii – *foto nr.2 și 3*.

Urmele de frecare pe fața interioară a ciupercii șinei (aferente firului interior al curbei) s-au constatat pe o distanță de aproximativ 4,3 m — foto nr. 2 și .4.

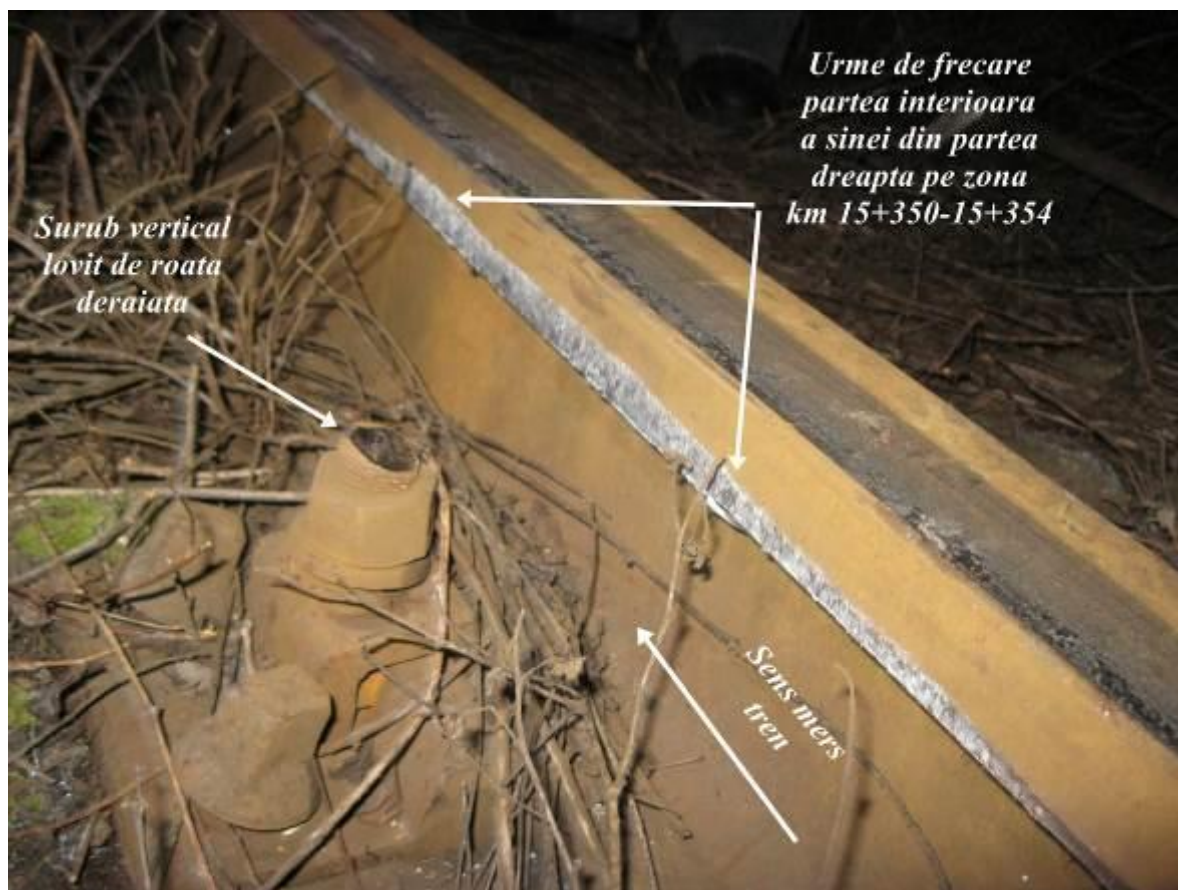
Foto nr.4

Automotorul a circulat, cu roata din dreapta a primei osii deraiată, lovind capetele șuruburilor verticale, care fixează talpa șinei de plăcile metalice și frecând șina din dreapta pe partea interioară pe o distanță de 4,3 metri –*foto nr.4*.

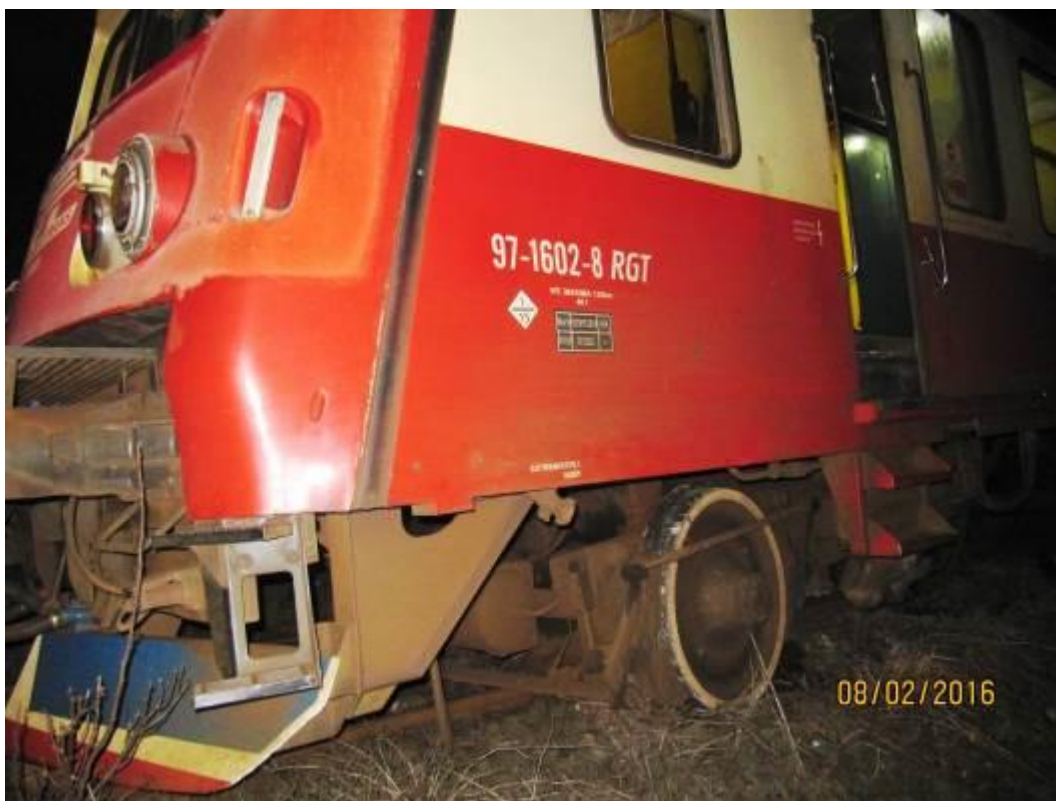
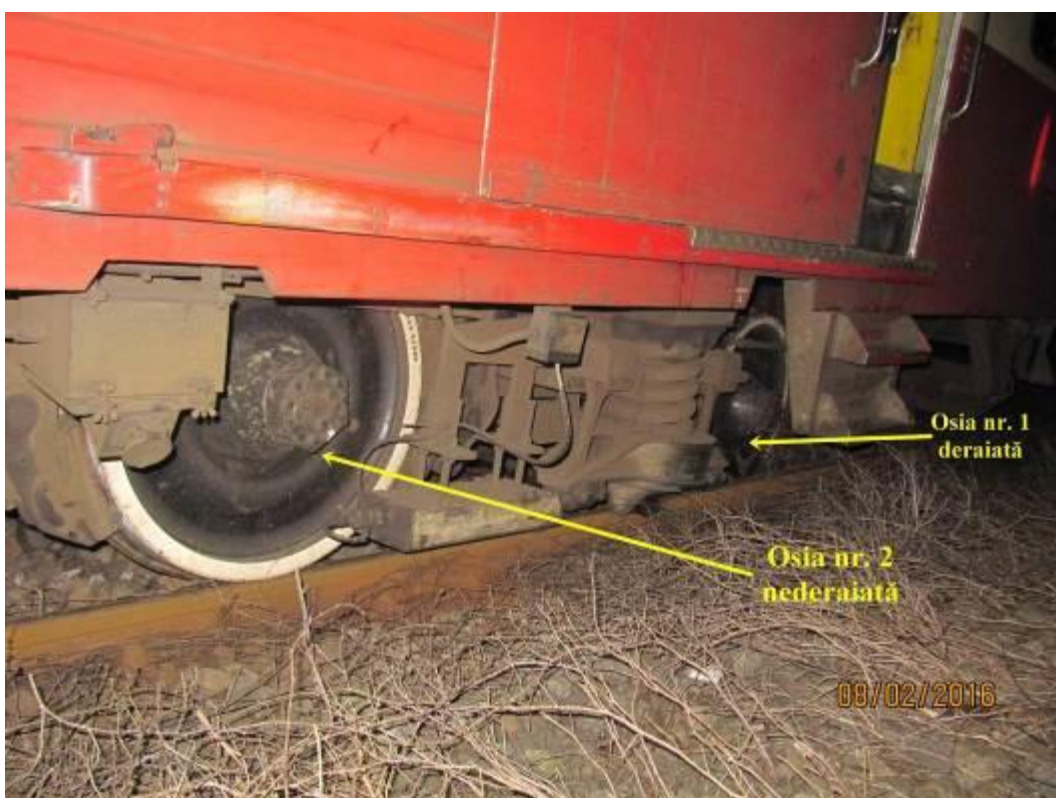
După oprire, automotorul a avut roțile primei osii deraiate, deplasate spre partea stângă la o distanță de 44 cm de ciuperca șinei, cea de a doua osie a primului boghiu aflându-se pe șinele de cale ferată (nederaiată) – *foto nr.5 și 6*.

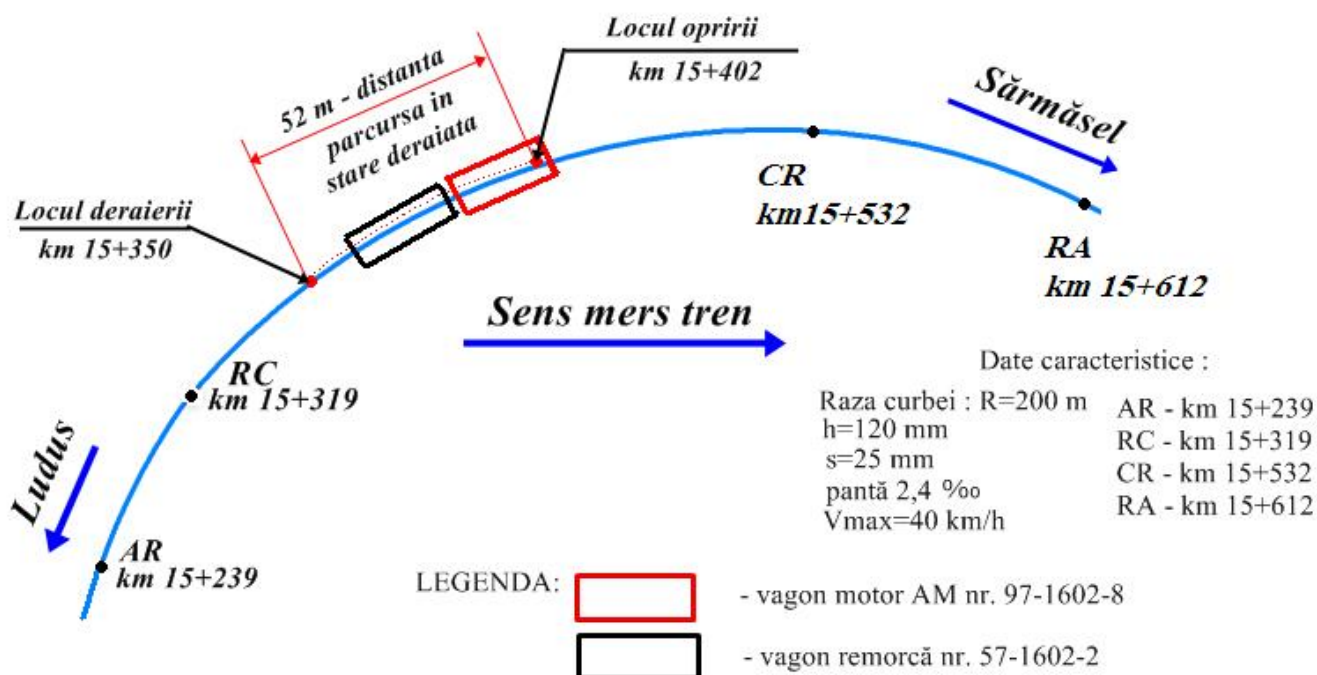
Fig. nr. 3

În zona producerii accidentului, traseul în planul orizontal al căii este alcătuit dintr-o curbă, cu deviație dreaptă în sensul de mers al trenului cu raza R m, care se racordează cu aliniamentele adiacente prin intermediul a două curbe de racordare având lungimile de $l_{r1} = 80$ m, respectiv $l_{r2} = 80$ m. Pe lungimea curbei circulare cu raza $R = 200$ m supraînălțarea și supralărgirea sunt constante și au valorile $h = 120$ mm, respectiv $s = 25$ mm. Deraierea s-a produs în cuprinsul curbei circulare, la 31 m de punctul caracteristic RC - *fig. nr.3*.

Elementele geometrice ale căii, respectiv supralărgirea de 25 mm, nu respectă Instrucția nr. 314/1989, art. 1, pct. 2, pentru că ultimele lucrări de refacție de șină au fost executate în anii 1985-1986, anterior datei de 01.07.1989, când a intrat în vigoare această instrucție.

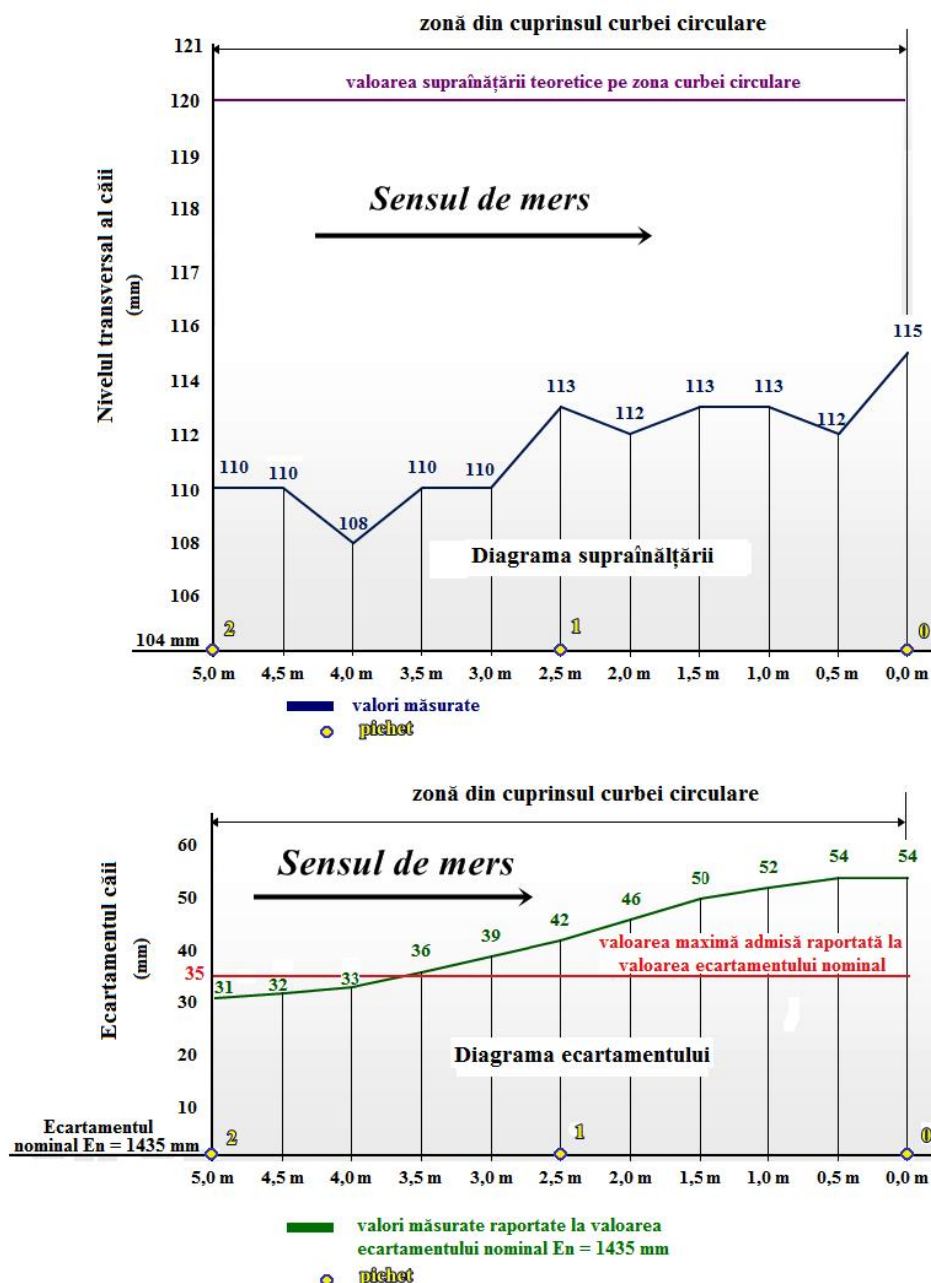
Fig. nr.4

În urma verificărilor efectuate, a rezultat că valoarea maximă a ecartamentului căii era depășită în punctele „1” și „0” cu 7 mm și respectiv 19 mm.

Verificarea valorii ecartamentului căii pe o lungime de 5,0 m începând de la punctul „0” în sens invers de mers al trenului, efectuată la echidistanțe mai mici, respectiv de 0,5 m, a scos în evidență faptul că depășirea valorii toleranței maxime a ecartamentului căii începe cu 4,0 m înainte de punctul „0”, cu variația maximă de 3 mm/m (Fig. nr.4).

În punctul "0", identificat între traversele A și B, valoarea ecartamentului a fost de 1489 mm (+54 mm față de 1435 mm și +19 mm față de 1470 – valoare maximă admisă), celelalte valori fiind prezentate în diagrama de la Fig. nr.4.

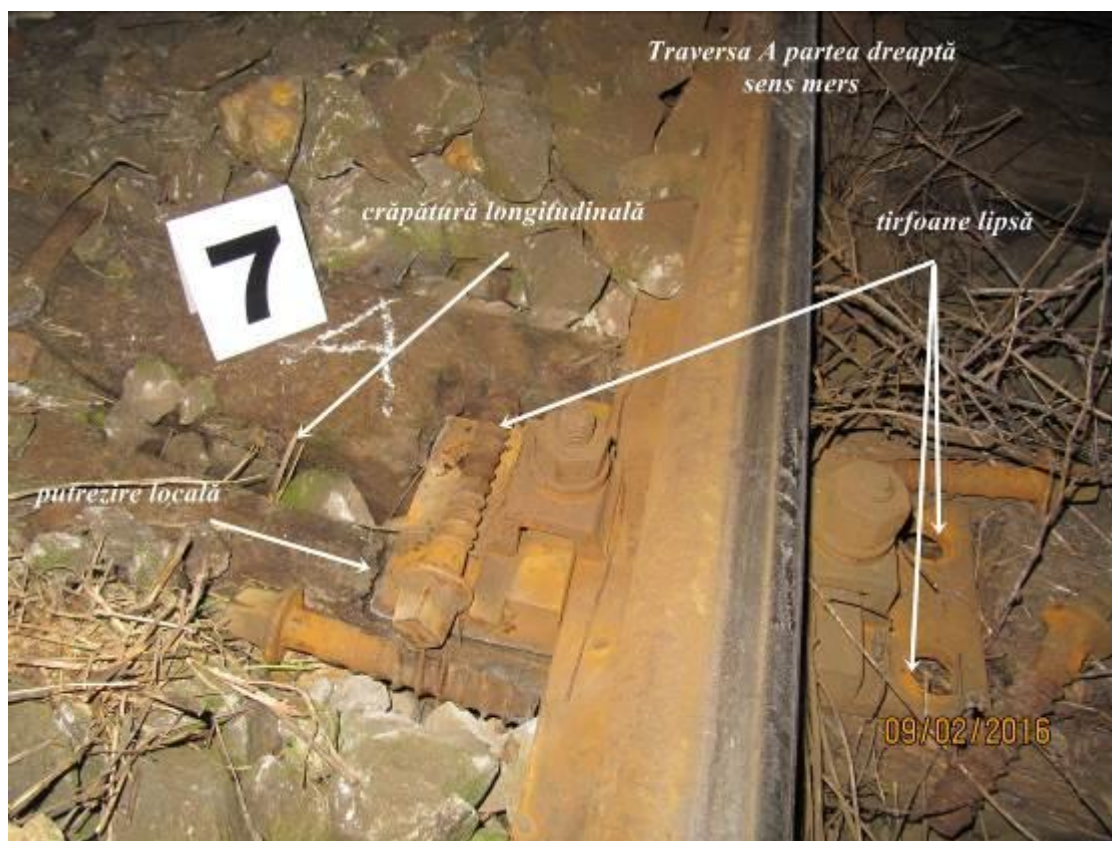
Foto nr.7

- un număr de 5 traverse (traversele inscripționate A, B, C, H, I) prezentau crăpături longitudinale (*foto nr.7, 8, 9*);

- putreziri locale ale traverselor de lemn (inscripționate A, B partea stângă – *foto nr.7,9,10*), conducând la prinderi inactive ale tirfoanelor de traversă (tirfoane care au fost extrase cu mâna).

- amprente pe traverse ale plăcilor metalice cu adâncimi de circa 20 mm la un număr de 5 traverse (traversele inscripționate A, B, C, D, E), iar la traversa inscripționată cu litera A s-au constatat și deplasări laterale pe lungimi de circa 20 mm ale plăcilor metalice de sprijin a șinei pe traversă (*foto nr.11, 12*);
- prinderi cu tirfoane inactive traversa A - partea stângă toate cele 4 tirfoane, traversa C – partea stângă 2 tirfoane și 1 tirfon partea dreaptă, traversa D - partea stângă toate cele 4 tirfoane, traversa I – 1 tirfon partea dreaptă (*foto nr.7, 8*);

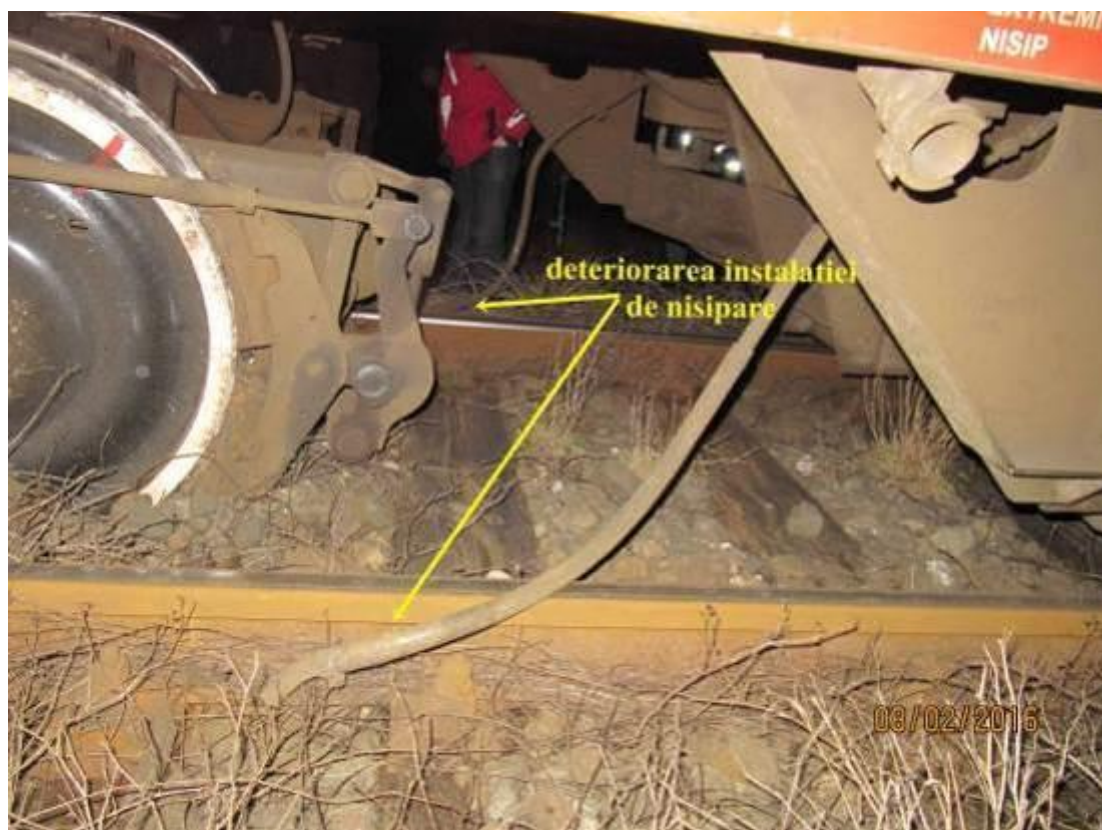
Foto nr. 13

- trenul era asigurat contra pornirii din loc;
- instalația de nisipare degradată (ruptă) - (foto nr.13);
