RAPORT DE INVESTIGARE

al accidentului feroviar produs la data de 15.04.2016 pe raza de activitate a
Sucursalei Regionala CF Cluj, în stația CFR Gâlgău,
în circulația trenului de marfă nr.42619

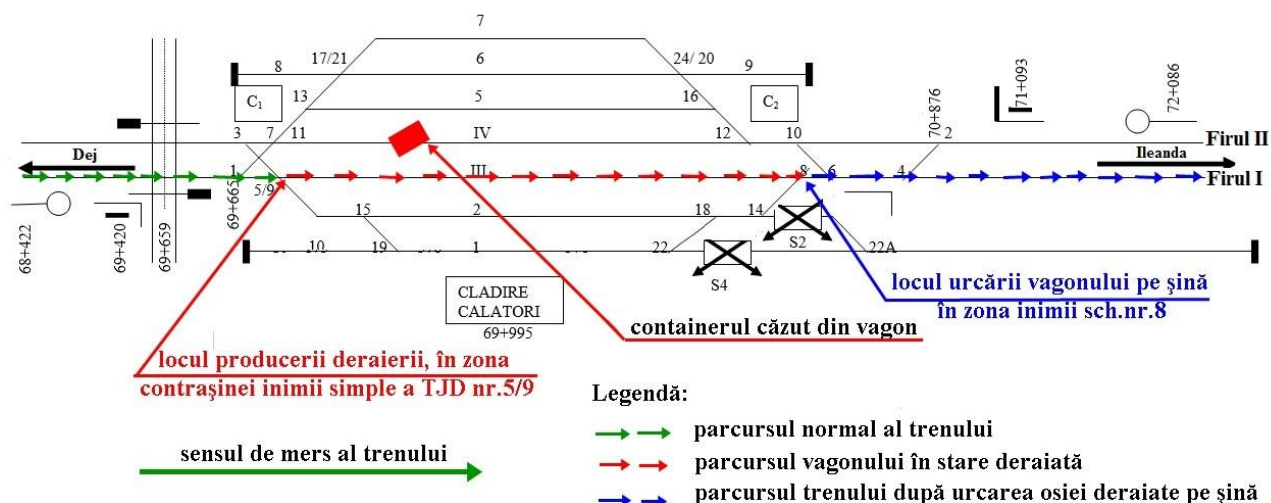
Schița deraierii produse la data de 15.04.2016 în stația CFR Gâlgău

Trenul a circulat fără probleme privind siguranța circulației până la intrarea în stația CFR Gâlgău, prin care avea parcurs pe firul I de circulație, linia III directă, cu trecere spre stația CFR Ileanda. La data de 15.04.2016, în jurul orei 05:09, la intrare în stația CFR Gâlgău, capătul X, în zona șinei din dreptul inimii simple de încrucișare a schimbătorului de cale nr.9 din compunerea TJD nr.5/9 (km 69+665), s-a produs deraierea primei osii, în sensul de mers, de la vagonul nr.31533556277-5, situat al 26-lea din compunerea trenului. Deraierea s-a produs prin escaladarea șinei din dreapta, sens de mers, de către roata nr.1 (roata din partea dreaptă a primei osii), rularea buzei bandajului pe ciuperca șinei pe o distanță de circa 1,53 m, urmată de căderea acesteia în exteriorul căii, în partea dreaptă, la o distanță de 2,10 m de vârful acului traversării cu joncțiune dublă TJD 5/9. În momentul căderii roții din partea dreaptă a primei osii în sensul de mers, s-a produs și căderea roții din stânga, a aceleiași osii, în interiorul căii. Circulația în stare deraiată a primei osii a acestui vagon a antrenat, ulterior, în deraiere și cea de-a doua osie cu roata din dreapta în exteriorul căii iar cea din stânga în interior.

Vagonul a circulat cu cele două osii ale primului boghiu deraiate pe o distanță de aproximativ 700 m. În zona inimii de încrucișare a schimbătorului de cale nr.8, situat în capătul Y al stației CFR Gâlgău, osiile deraiate au urcat înapoi pe linie, trenul continuându-și parcursul.

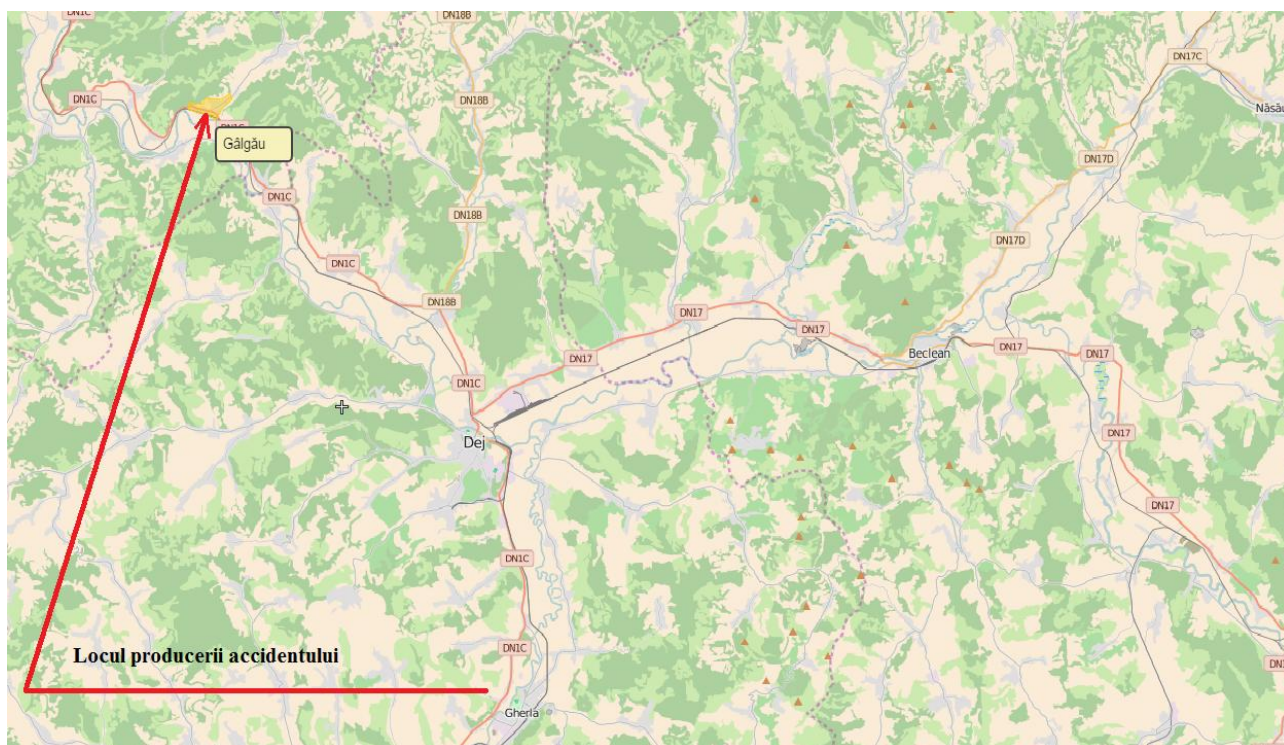
figura nr.1.

În urma verificărilor efectuate, pe teren s-au găsit piese și componente căzute de la vagonul deraiat (un tampon, o axă triunghiulară și un portsabot cu sabot), iar la km 70+050, între liniile 4 și 5, a fost găsit un container gol, căzut din vagonul deraiat și care afecta gabaritul de liberă trecere al acestor linii.

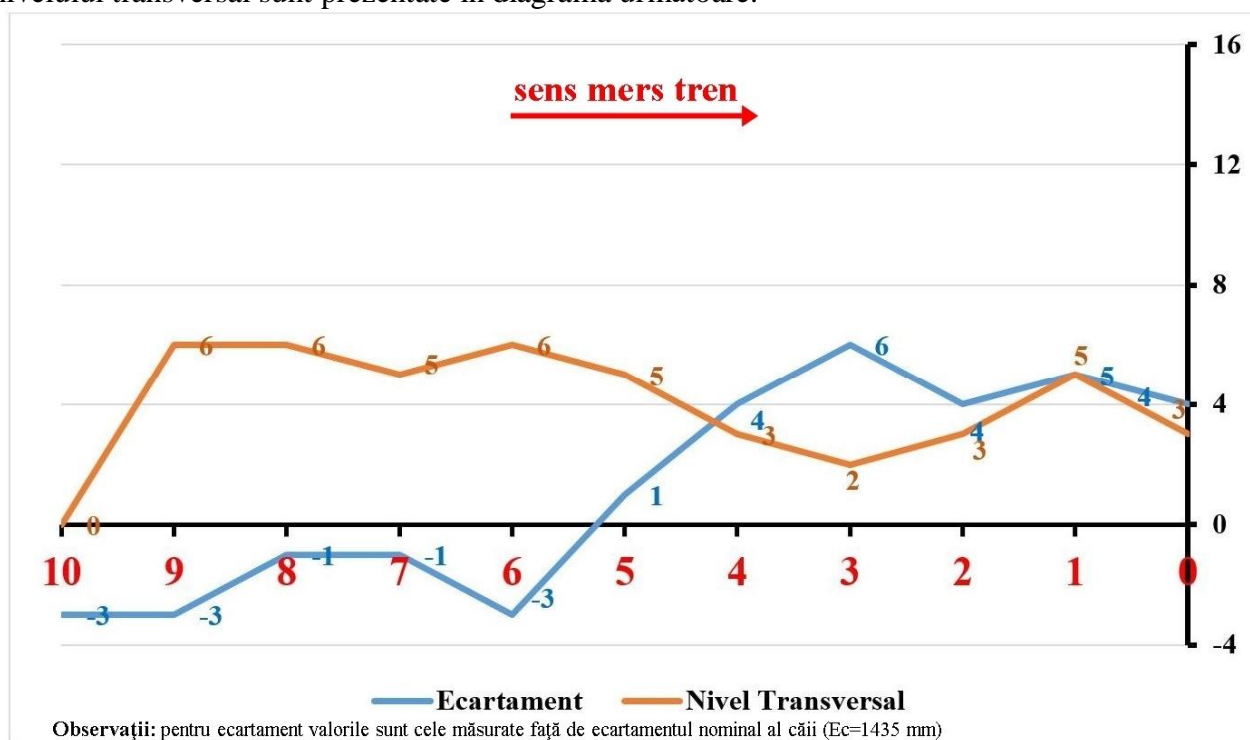
Figura nr.2 – Diagrama valorilor măsurate ale ecartamentului și nivelului

Valorile măsurate ale ecartamentului (față de ecartamentul nominal al căii $E_c=1435$ mm) și nivelului transversal sunt prezentate în diagrama următoare:

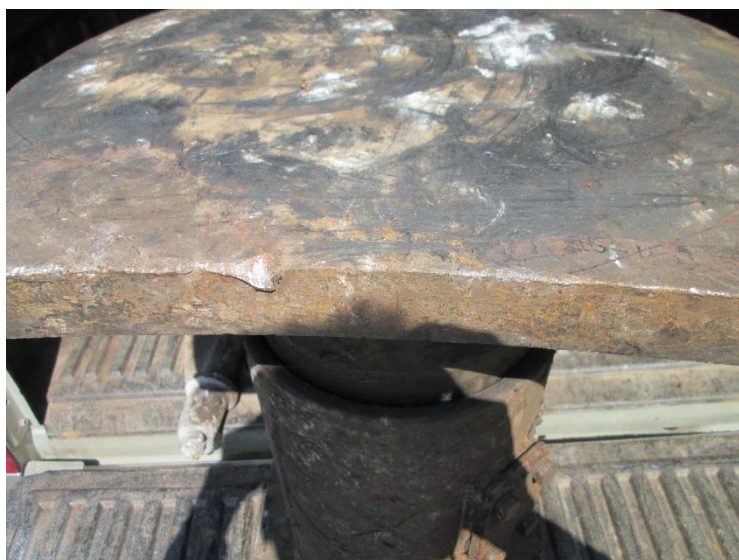
- *aparatul de ciocnire (față, stânga în sensul de mers):*
- trei buloane fixare aparat ciocnire având filetul afectat, două din buloane fiind deformate și având cuiele spintecate de asigurare forfecate;
- urme superficiale de frecare pe corpul aparatului de ciocnire;
- urme de lovituri imprimate în talerul aparatului de ciocnire, fără deformarea acestuia.

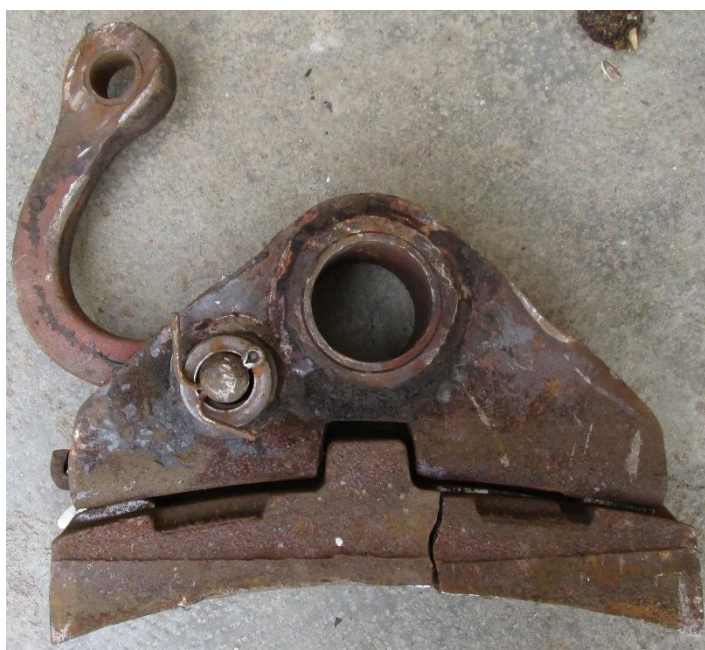
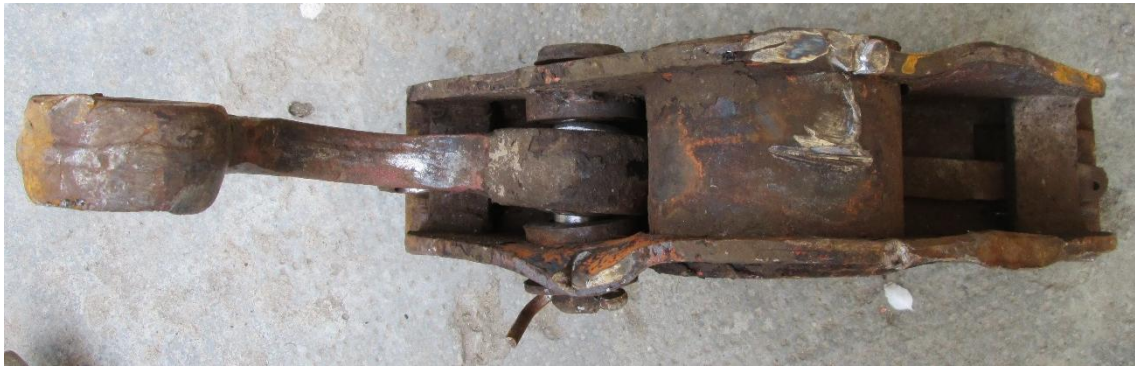
- *ansamblul sabot, portsabot, atârănător (prima axă triunghiulară, dreapta în sensul de mers):*
- sabotul cu o grosime de circa 40 mm crăpat în totalitate de lângă zona de fixare cu pana de sabot;
- portsabotul prezintă multiple lovituri puternice, pe partea opusă celei de fixare a sabotului;
- atârănătorul este deformat circular în jurul bușei (din portsabot) de fixare a axei triunghiulare.

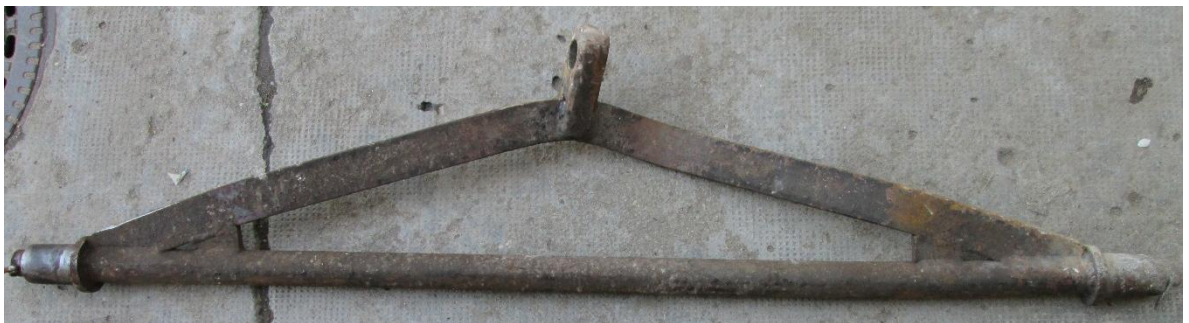
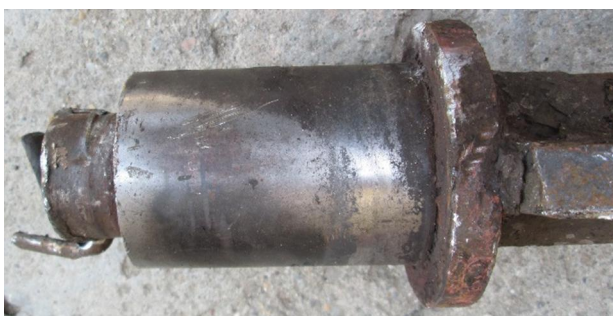
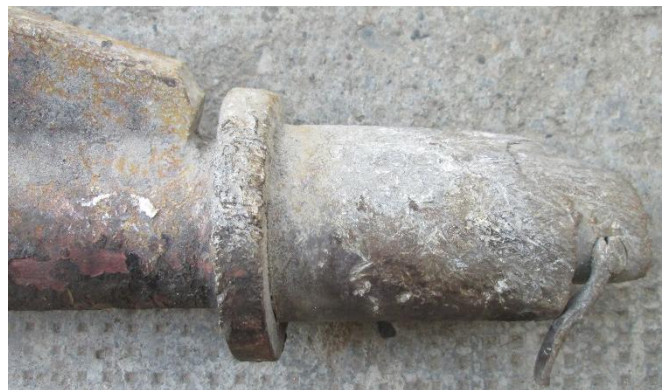
- axa triunghiulară (*prima în sensul de mers*):
- partea superioară (secțiune dreptunghiulară) care face legătura cu levierul vertical deformată cu urme de frecare cu terasamentul căii la ochiul de fixare;
- capătul din stânga are cuiul spintecat forfecat la nivelul axei triunghiulare, fără urme de frecare;
- capătul din dreapta tocit prin frecare cu terasamentul căii, cuiului spintecat are lipsă o semiparte datorită frecării cu terasamentul căii;
- rondela de asigurare a portsabotului pe capătul din stânga al axei triunghiulare este deformată;
- bulonul de prindere al axei triunghiulare de levierul vertical fără deformații sau uzuri anormale.

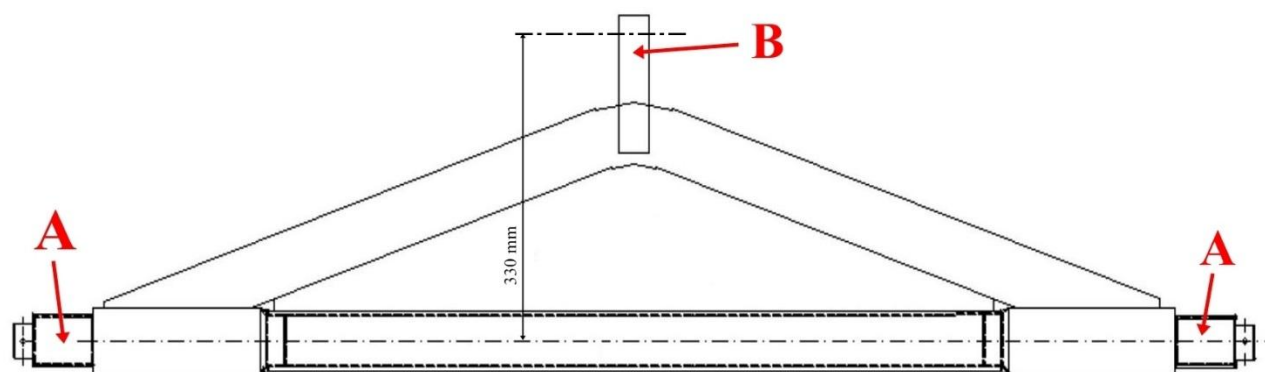
Figura nr.3

În figura nr.3, este prezentată schematic axa triunghiulară, care a căzut de la vagonul nr.315335562775, cu indicarea zonelor de conexiune ale acesteia.

După cum se poate observa pentru ca o porțiune din axa triunghiulară să ajungă la nivelul traverselor, respectiv contrașinei, aceasta a trebuit să se desprindă din articulația existentă în zona de conexiune „B” și din una din articulațiile existente în zonele de conexiune „A” (conexiunea cadrului boghiului cu axa triunghiulară realizându-se cu ajutorul a trei articulații prezentate în fotografia nr.4, respectiv: cadru boghiu – atârănător, atârănător – portsabot și portsabot – axă triunghiulară).

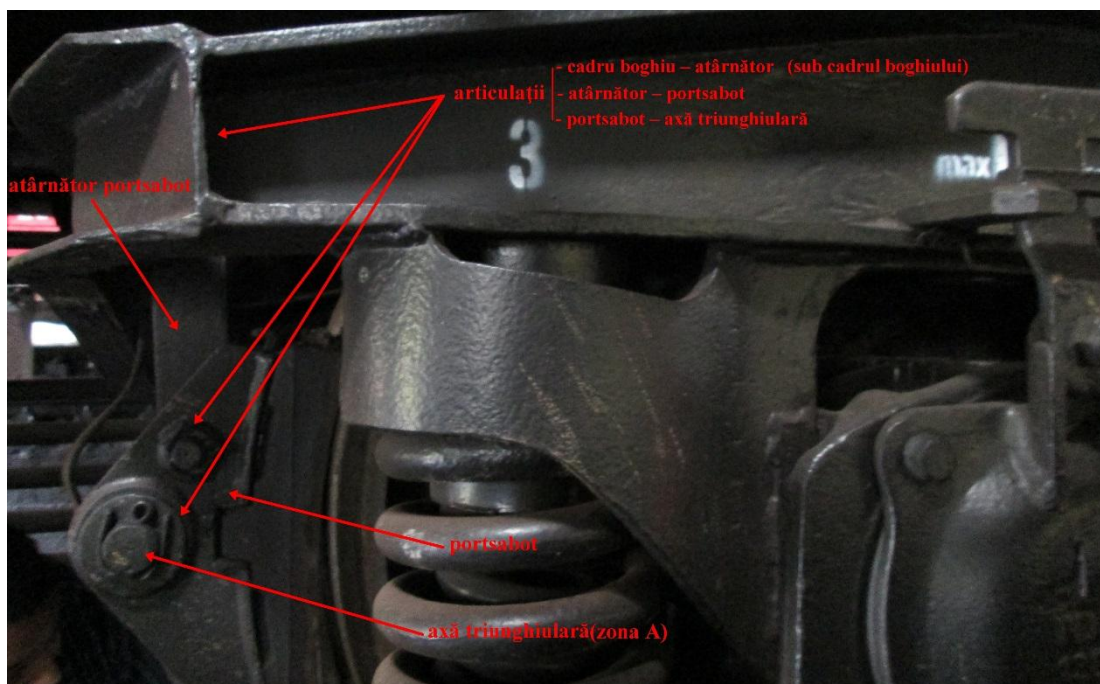
Fotografia nr.4

Din analiza constatărilor efectuate la locul producerii accidentului (urmele lăsate pe traverse anterior producerii deraierii, urmele lăsate pe contrașină, poziția pieselor căzute de la vagonul deraiat, etc), a constatărilor efectuate ulterior la vagonul nr.315335562775 și la piesele căzute de la acesta, comisia de investigare a concluzionat faptul că, anterior producerii deraierii a avut loc desprinderea axei triunghiulare din articulația *cadru boghiu – atârănător*, aflată în partea dreaptă sens de mers, urmată de desfacerea articulației din zona de conexiune B, acestea producându-se în condițiile circulației acestui vagon cu etrierul de siguranță rupt din dreptul primei găurii de fixare pe lonjeronul boghiului.

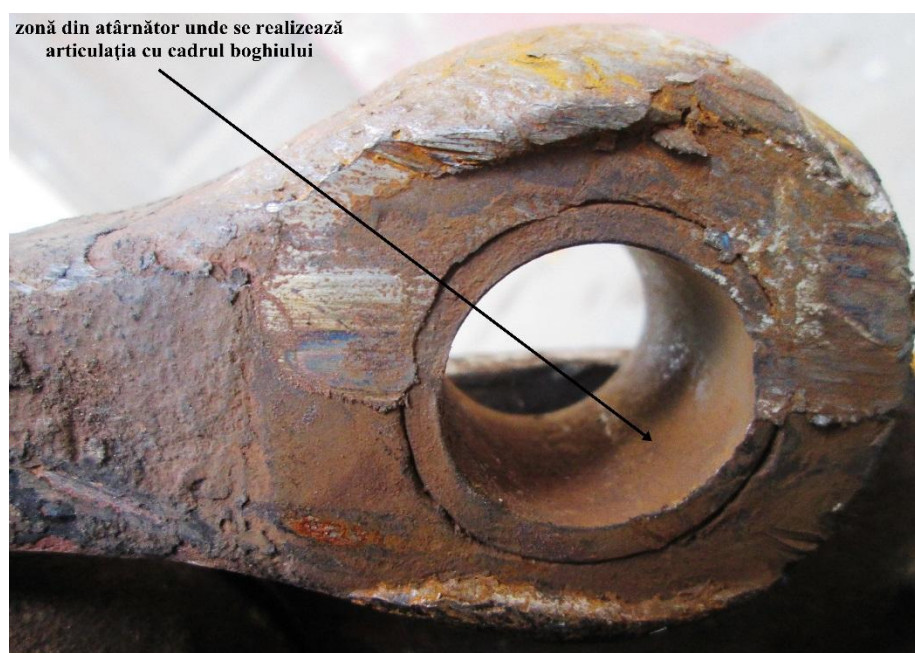
Fotografia nr.5

La atârănătorul portsabotului, căzut de la vagonul deraiat, s-a constatat faptul că, în zona de lucru a bulonului de articulație cu cadrul boghiului, zonă greu vizibilă, la interiorul bușei, nu existau urme recente de lucru (luciu metalic), fapt ce a condus la concluzia că, bulonul acestei articulații a fost desfăcut de mai mult timp (fotografia nr.5).

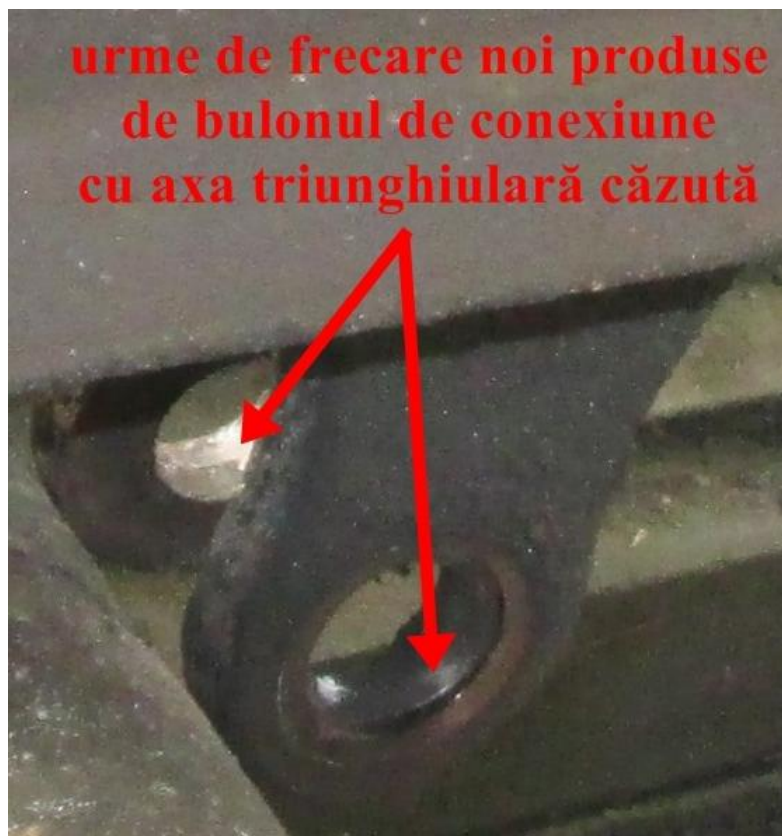
Fotografia nr.6

După cum se poate observa în fotografia nr.6, la articulația existentă în zona de conexiune „B” sunt urme proaspete de frecare (luciu metalic) produse de frecarea bulonului de articulație dintre axa triunghiulară și levierul vertical. Această constatare coroborată cu faptul că, bulonului de fixare al acestei articulații a fost identificat la circa 112 m față de punctul 0, în sensul de mers, susțin concluzia că această articulație a fost funcțională până la sosirea trenului de marfă nr.42619 în stația CFR Gâlgău.

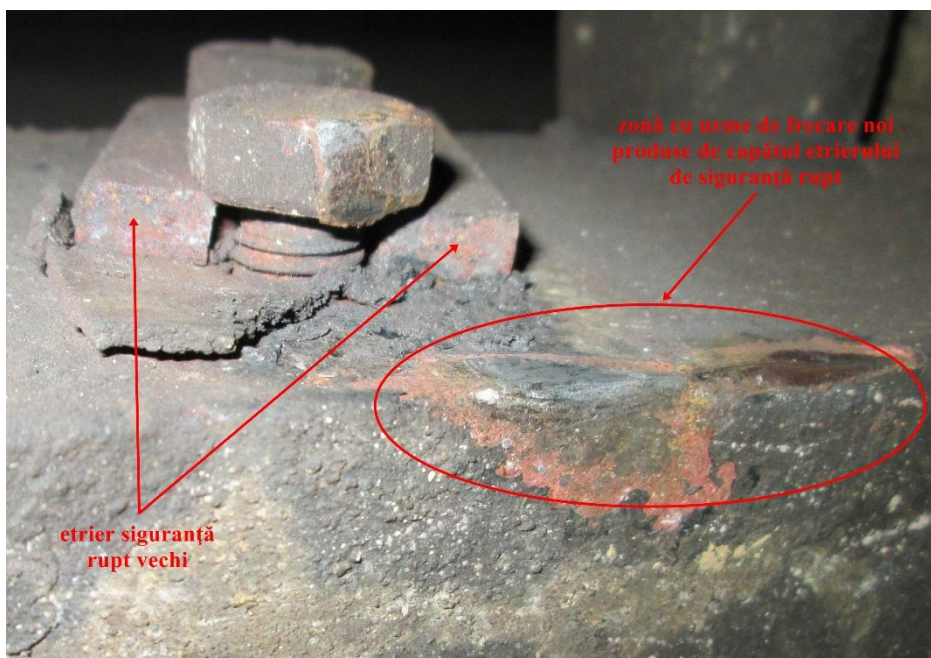
Fotografia nr.7

În momentul desfacerii celei de-a doua articulații, axa triunghiulară a căzut având o mișcare de rotație atât în jurul propriei axe cât și relativ în jurul celei de-a treia zone de conexiune (rămasă funcțională). Cea de-a doua mișcare de rotație și implicit coborârea capătului din dreapta al axei triunghiulare, sens de mers, ar fi trebuit să fie limitată de către etrierul de siguranță corespunzător acestei părți. După cum se observă în fotografia nr.7, ruperea acestui etrier de siguranță s-a produs în dreptul primei găuri de fixare a acestuia pe lonjeronul boghiului, zonă greu vizibilă, fiind o ruptură veche. Pe lonjeronul boghiului sub zona producerii ruperii s-a constatat o porțiune cu urme de frecare noi produse de etrierul de siguranță rupt care a oscilat în timpul circulației vagonului. Existența acestei zone cu urme recente de frecare conduce la concluzia că ruperea etrierului de siguranță a avut loc anterior căderii axei triunghiulare pe el, deoarece greutatea acesteia ar fi produs deformarea în jos a etrierului și nu ar mai fi oscilat în zona de fixare pentru a produce acele urme recente de frecare.

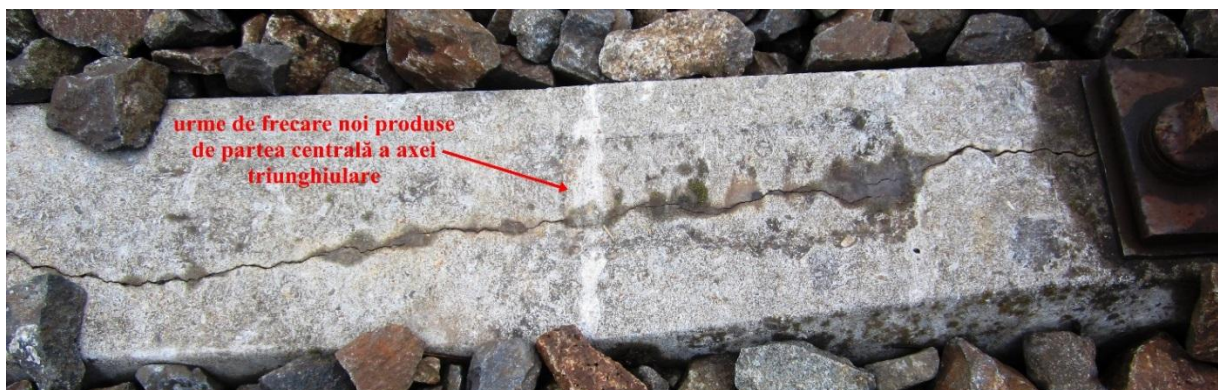
- în același timp s-a produs și rotirea acestei axe triunghiulare în jurul propriei axe, rotire ce a făcut ca zona de conexiune a acesteia cu levierul vertical să iasă din gabaritul CFR de vagon și apoi, să lovească traversele întâlnite;

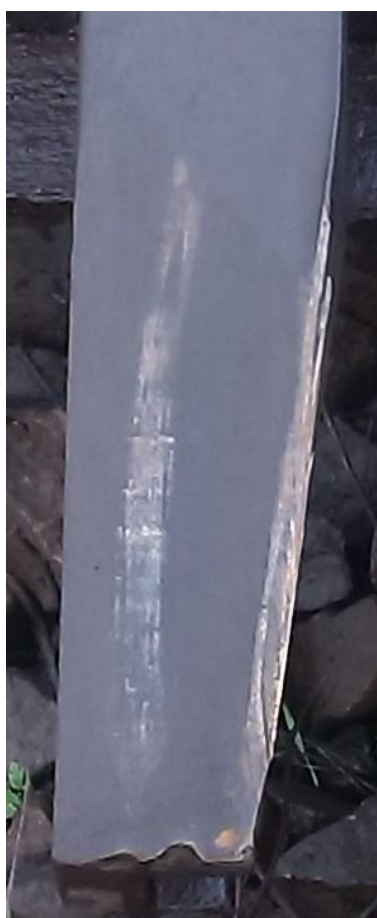
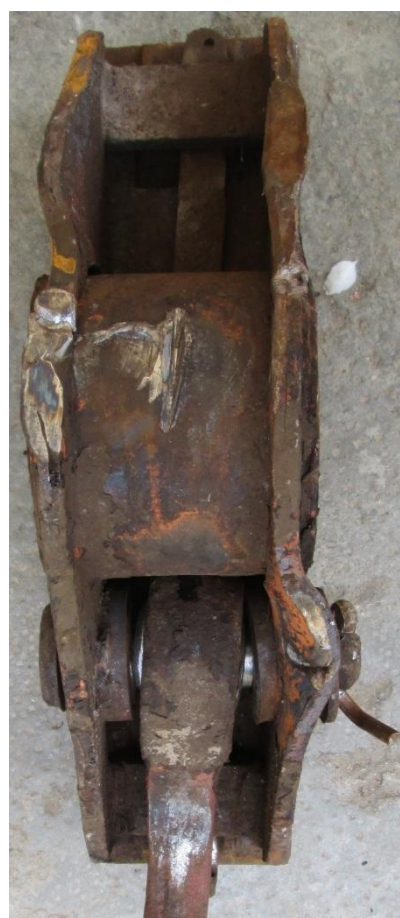
- datorită șocurilor produse prin lovirea de către axa triunghiulară a terasamentului și traverselor căii, etrierul de siguranță corespunzător capătului din dreapta al acestei axe triunghiulare, etrier ce era rupt la unul din capete, s-a deformat din ce în ce mai tare permițând coborârea capătului din dreapta al axei triunghiulare. În momentul circulației peste zona contrașinei din dreptul inimii simple de încrucișare a schimbătorului de cale nr.9 din compunerea TJD nr.5/9, portsabotul montat pe capătul din dreapta al axei triunghiulare, a lovit puternic capătul acesteia deformându-l în plan vertical;

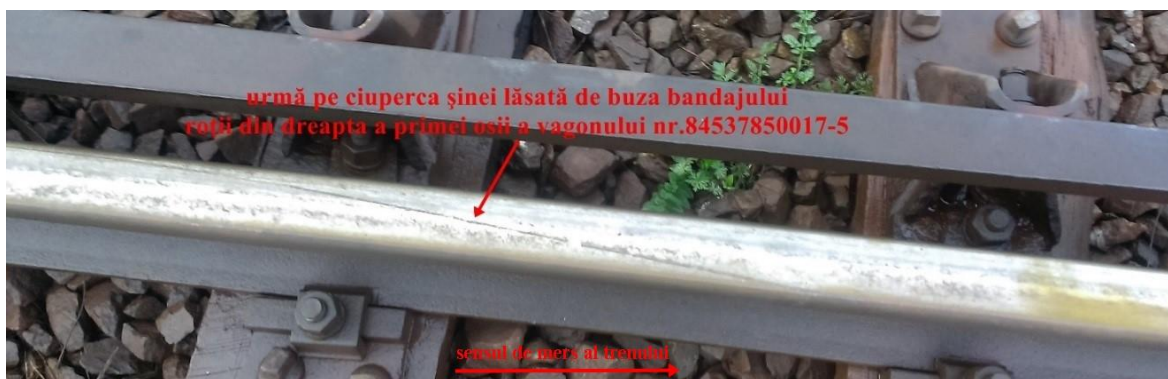
- urmare a căderii primei axe triunghiulare și lovirii de către portsabotul montat pe aceasta a contrașinei s-a produs escaladarea șinei din dreapta, sens de mers, de către roata nr.1 (roata din partea dreaptă a primei osii), rularea buzei bandajului pe ciuperca șinei pe o

distanță de circa 1,53 m, urmată de căderea acesteia în exteriorul căii, în partea dreaptă, la o distanță de 2,10 m de vârful acului traversării cu joncțiune dublă TJD 5/9.
