AGENȚIA DE INVESTIGARE FERROVIARĂ ROMÂNĂ - AGIFER

RAPORT DE INVESTIGARE

al accidentului feroviar produs la data de 26.04.2016, pe raza de activitate a
Sucursalei Regionale Căi Ferate Craiova, în stația CFR Craiova, în circulația
trenului de marfă nr.39554, pe schimbătorul de cale nr.71

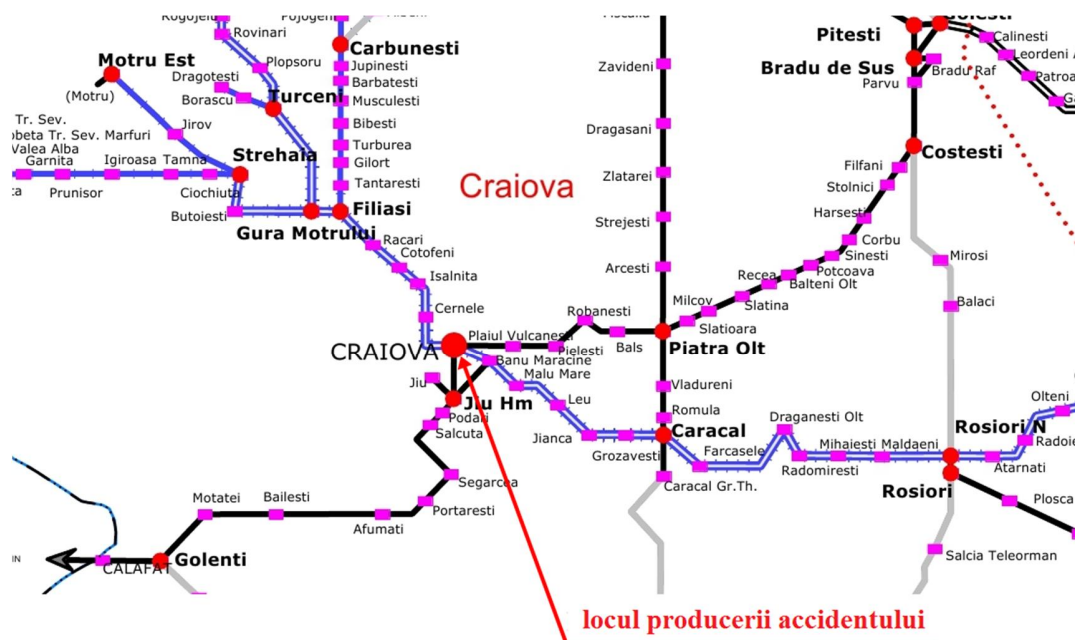
Ca urmare a răsturnării celor două vagoane, o parte din marfa transportată (cereale) a fost împrăștiată pe zona diagonalei 75/79-85/89.

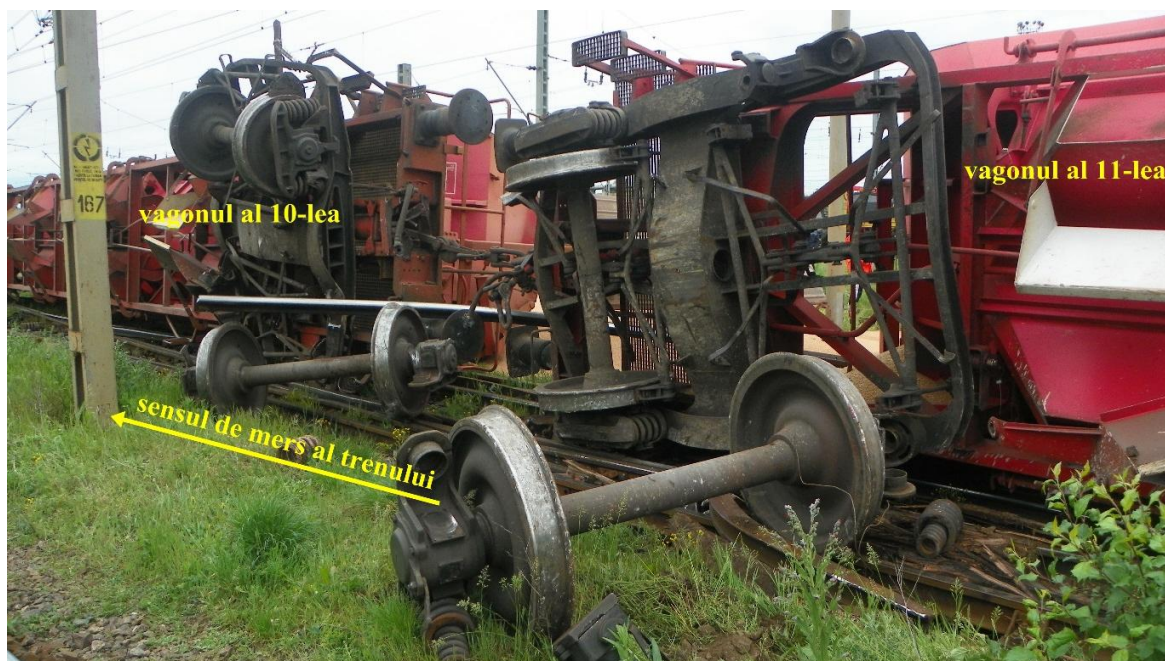
vagonul nr.33530843052-9 (al 10-lea) și nr.33530823184-4 (al 11-lea)

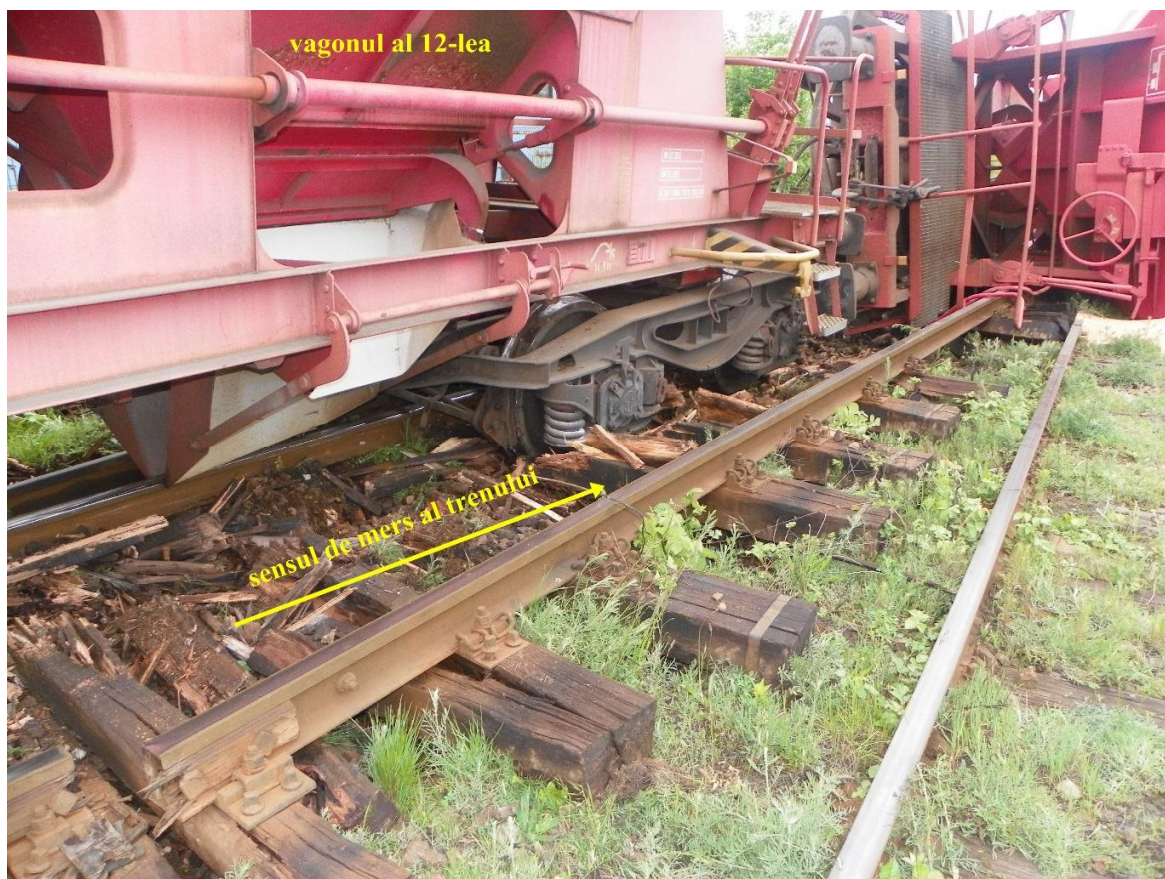
vagonul nr.33530823038-2 (al 12-lea)

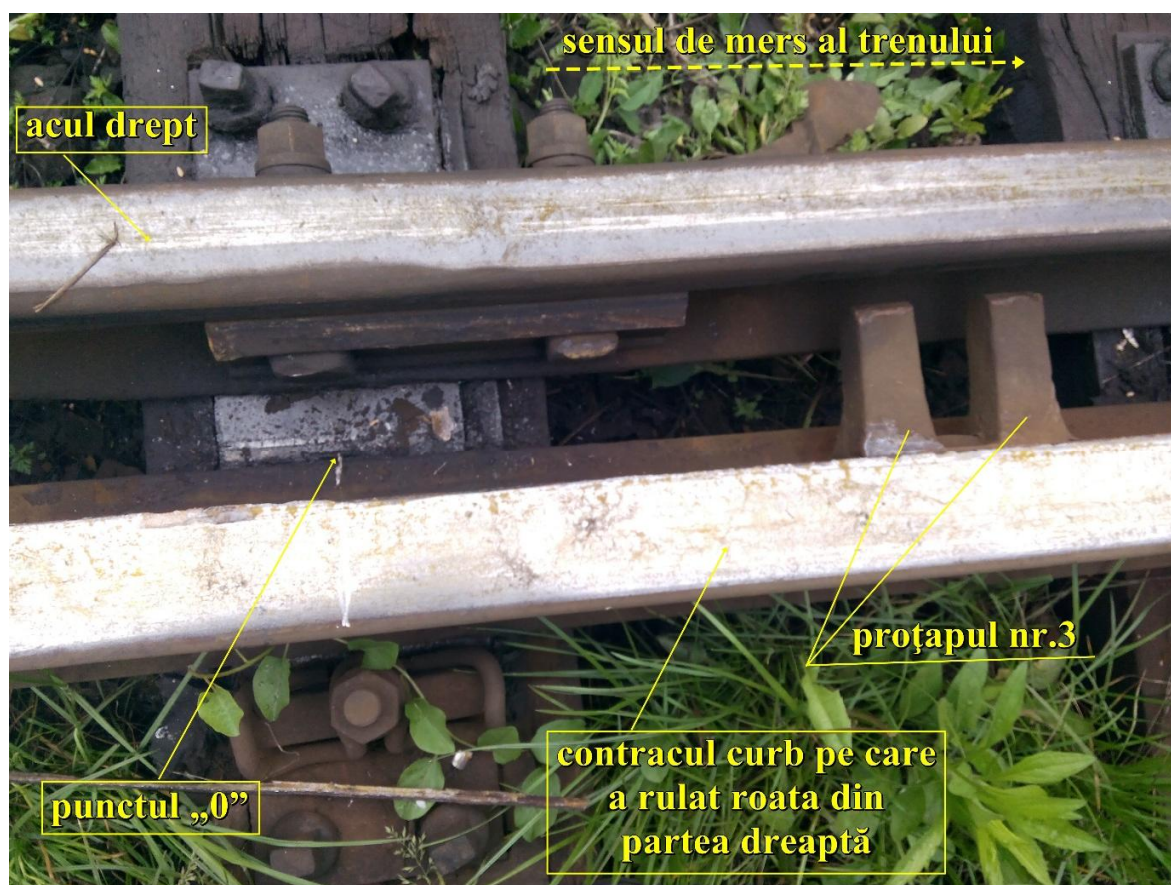
Urmele căderii roții din partea dreaptă se observă pe placa metalică specială pe care sprijină talpa acestui ac, pe elementele componente ale sistemului de eclisare și pe cel de al treilea proțap montat pe contraacul curb. Urmele de lovire de către roata din partea dreaptă a pieselor metalice existente între contraacul curb și acul drept au fost identificate pe o lungime de 2620 mm față de punctul „0”.

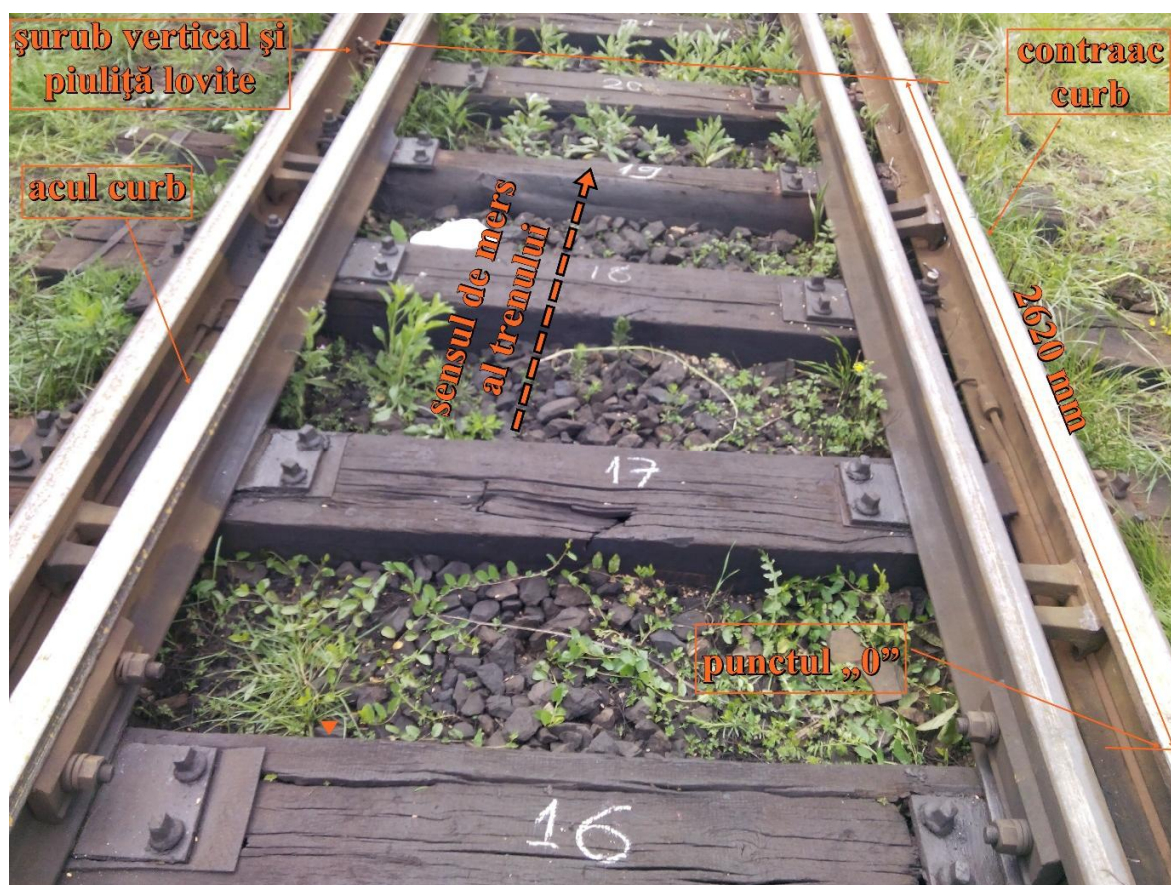
La distanța de 2620 mm față de punctul „0”, pe partea stângă în sensul de mers al trenului, între contraacul drept și acul curb (în exteriorul căii de rulare) este punctul de la care a începe lovirea elementelor sistemului de fixare a tălpii contraacului drept și a tălpii acului curb, de traverse.

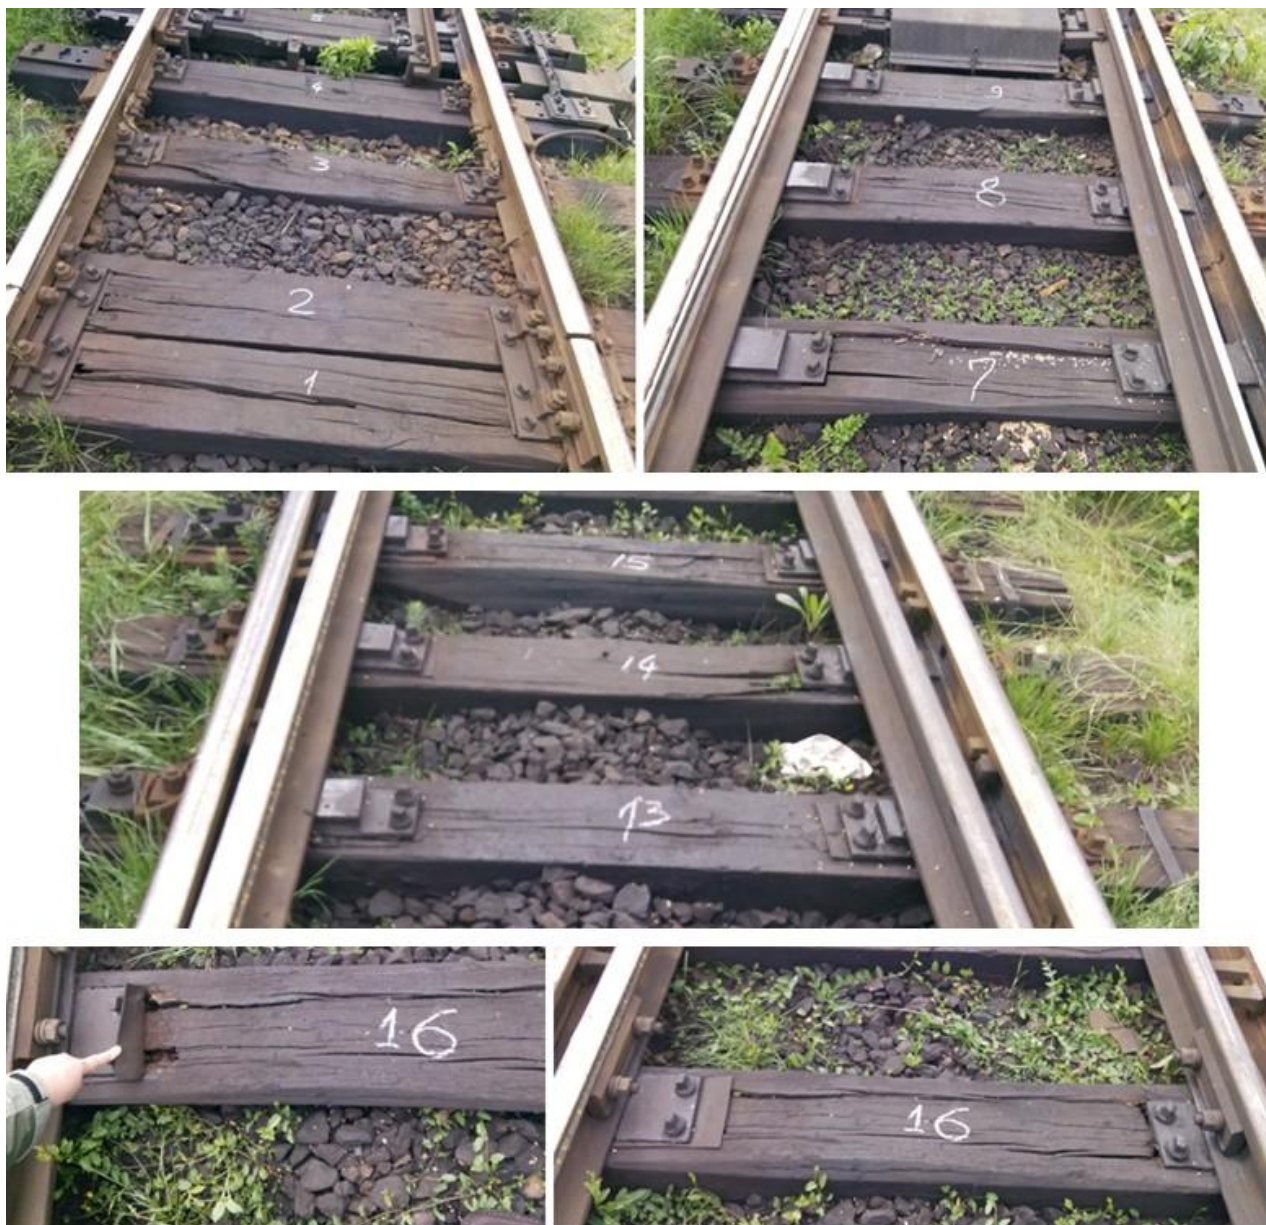
- prima joantă din partea stângă, față de sensul de mers al trenului, a schimbătorului de cale avea eclisele fixate numai cu două șuruburi orizontale, care realizau strângerea acestora de contraacul curb (șuruburile orizontale erau de aceeași parte a rostului de dilatație);
- un număr de 6 traverse de lemn aveau defectele pe care impuneau înlocuirea acestora, respectiv erau putrede sau aveau crăpături în lungul traversei, ori pe direcție perpendiculară pe direcția de strângere a tirfoanelor:

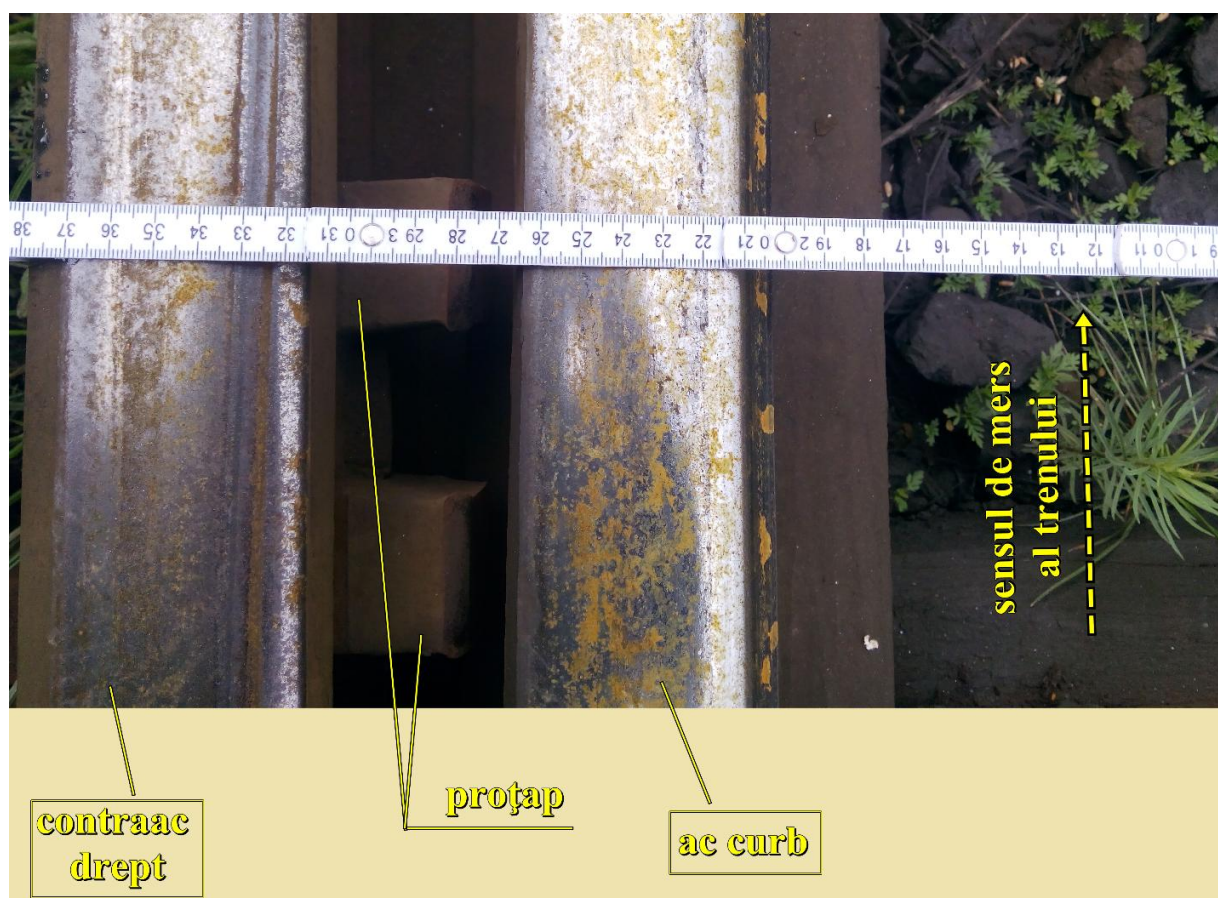
- sprijinatorul contraacului curb din dreptul traversei nr.5 era crăpat, iar cel din dreptul traversei nr.8 era rupt;
- la traversa nr. 9 tirfoanele nu asigurau strângerea plăcii metalice de traversă;
- la proșapii de pe contraacul drept din dreptul traversei nr.13 și din apropierea traversei nr.14 spațiul dintre capătul proșapilor și inima acului curb (în poziția în care acest ac era lipit de contraacul drept așa cum fusese manipulat macazul pentru parcursul trenului de marfă nr.39554) era mult mai mare de 1 mm (valoarea de 1 mm a acestui spațiu este reglementată de prevederile art.19, pct.11 din Instrucția de norme și toleranțe pentru construcția și întreținerea căii - linii cu ecartament normal - nr.314/1989);

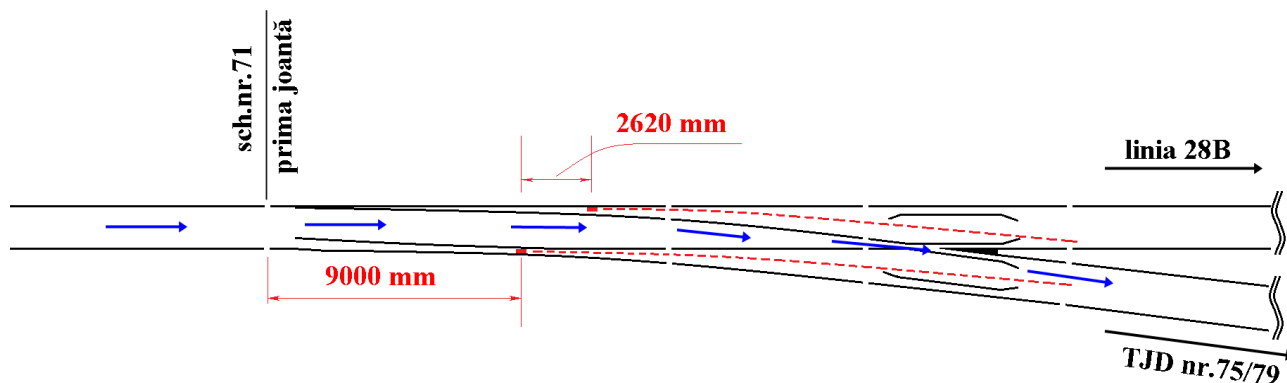
§ măsurători efectuate în punctele caracteristice ale schimbătorului de cale nr. 71, începând de la vârful schimbătorului

Valorile ecartamentului căii, măsurate la prima joantă și la vârful acelor depășeau toleranțele admise în exploatare, prevăzute la art. 19, pct.1 și pct.2 din Instrucția de norme și toleranțe pentru construcții și întreținerea căii - linii cu ecartament normal nr.314/1989, cu 15 mm și respectiv 14 mm.

Valorile ecartamentului măsurate la călcâiul acelor depășeau valoarea toleranței admise în exploatare prevăzute la articolele din instrucția amintită anterior, dar comisia a concluzionat, că aceste valori au fost influențate de distrugerea sistemului de fixare a pieselor componente ale schimbătorului de cale, de traverse.

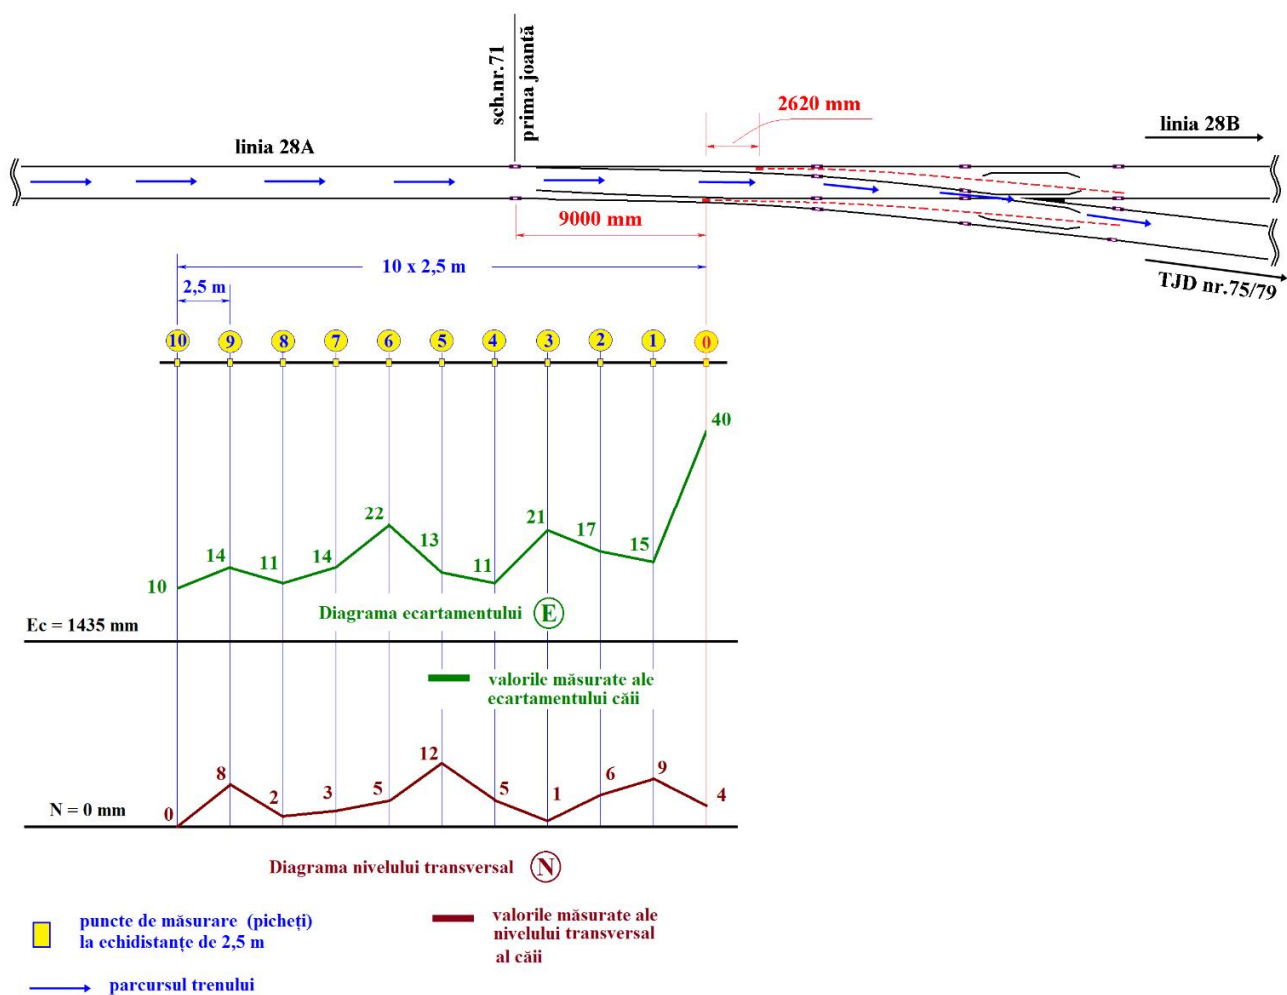
În toate cele 10 puncte ecartamentul căii depășea toleranțele admise în exploatare cu valori cuprinse între 1 mm și 40 mm. În punctul „0” valoarea măsurată a ecartamentului căii depășea valoarea maximă a ecartamentului căii, respectiv 1470 mm. În conformitate cu prevederile art.19, pct.2 din Instrucția de norme și toleranțe pentru construcții și întreținerea căii - linii cu ecartament normal nr.314/1989, în acest punct din cuprinsul schimbătorului de cale, toleranța în exploatare a ecartamentului căii este de +5 mm și -3 mm.

Punctul „0” este în dreptul traversei nr.16, traversă care era într-o stare tehnică necorespunzătoare, deoarece era putredă, și nu mai asigura strângerea tirfoanelor pentru împiedicarea deplasării plăcilor metalice speciale pe care erau fixate contraacele.

- se constată depășirea valorii măsurate a nivelului transversal în pct. „5” cu 2 mm față de valoarea nominală de 0 mm la care adaugă toleranța de +10 mm, așa cum reiese din I 314/1989, Cap. I, art. 7, lit. A, pct.1.

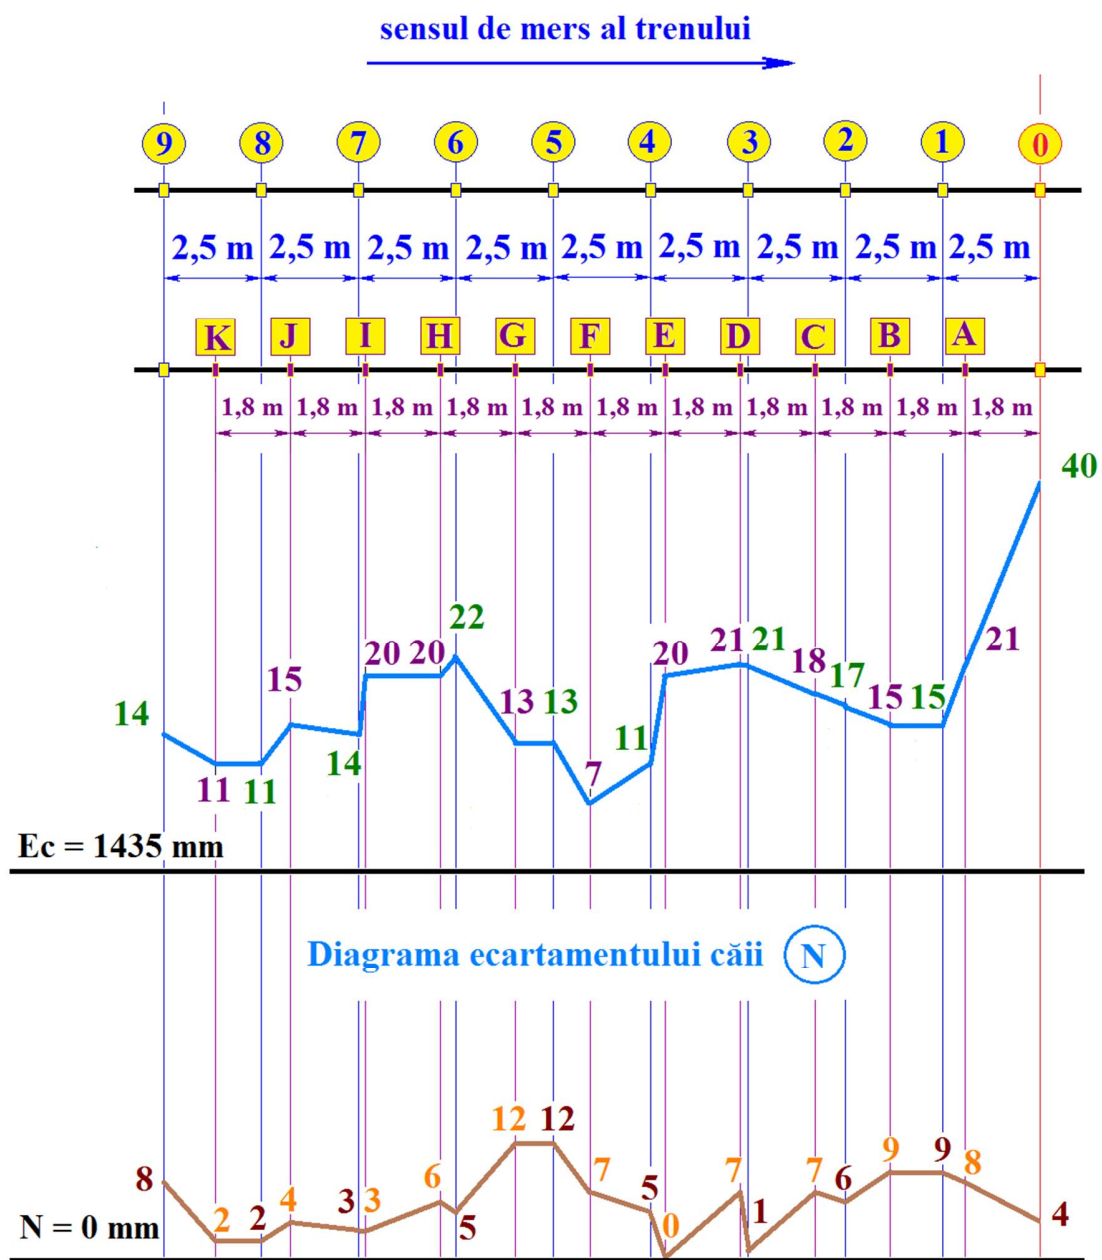
- valorile măsurate ale ecartamentului și nivelului transversal au scos în evidență faptul, că între punctele marcate la echidistanțe de 1,80 m și punctele marcate la echidistanțe de 2,50 m sunt variații mari ale ecartamentului (ex. între punctele 0-A; A-1; E-4; F-5).
