RAPORT DE INVESTIGARE

privind accidentul feroviar produs la data de 21.05.2016, pe raza de activitate a
Sucursalei Regionale de Căi Ferate Craiova, în halta de mișcare Drăgotești,
în circulația trenului de marfă nr.23639

Ediție finală
19 aprilie 2017

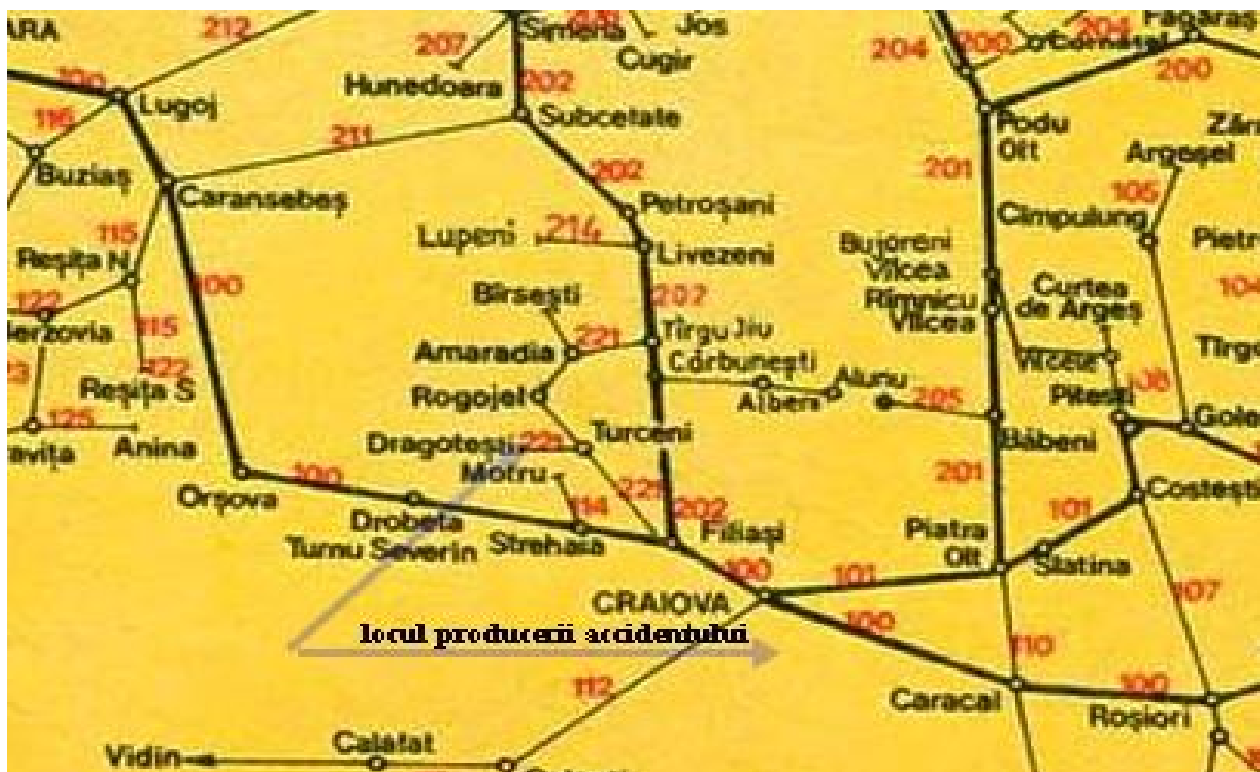
La data de 21.05.2016, ora 05:50, pe raza de activitate a Sucursalei Regionale de Căi Ferate Craiova, secția de circulație Turceni – Drăgotești, trenul de marfă nr.23639, remorcat cu locomotiva EA 088, aparținând SNTFM, având în componere 39 vagoane goale 156 osii, 962 tone, 610 m, la trecerea peste macazul nr.7 din halta de mișcare Drăgotești cap X, s-a produs deraierea vagonului nr.81536654400-6 al 27-lea de la siguranță, de al doilea boghiu în sensul de mers peste macazul nr.7.

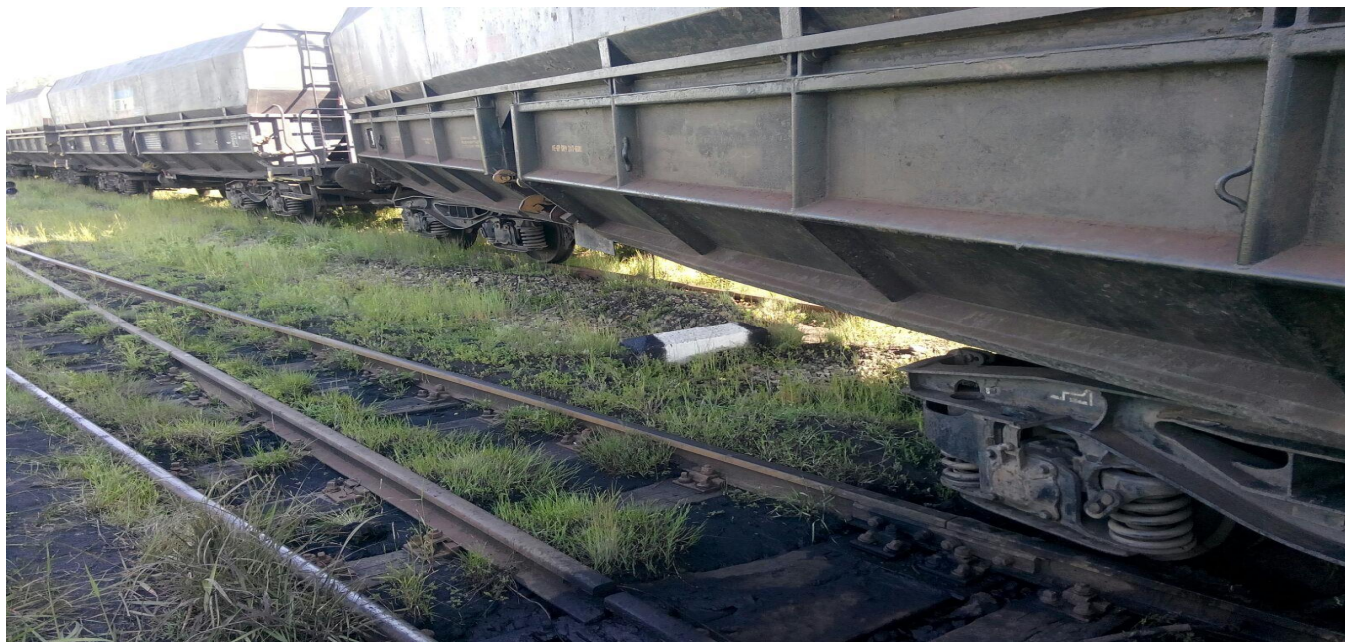
Al 27 vagon era cu primul boghiu pe poziția corectă adică pe linia II directă, iar al doilea boghiu în sensul de mers era deraiat și înscris spre linia 3 abătută.

Vagoanele situate în pozițiile 28,29,30 și 31 erau încadrate pe abătuta schimbătorului 7, către linia 3 vagoanele situate în pozițiile 32,33,34,35,36,37,38 și 39 erau înaintea de joanta de vârf a schimbătorului nr.7.

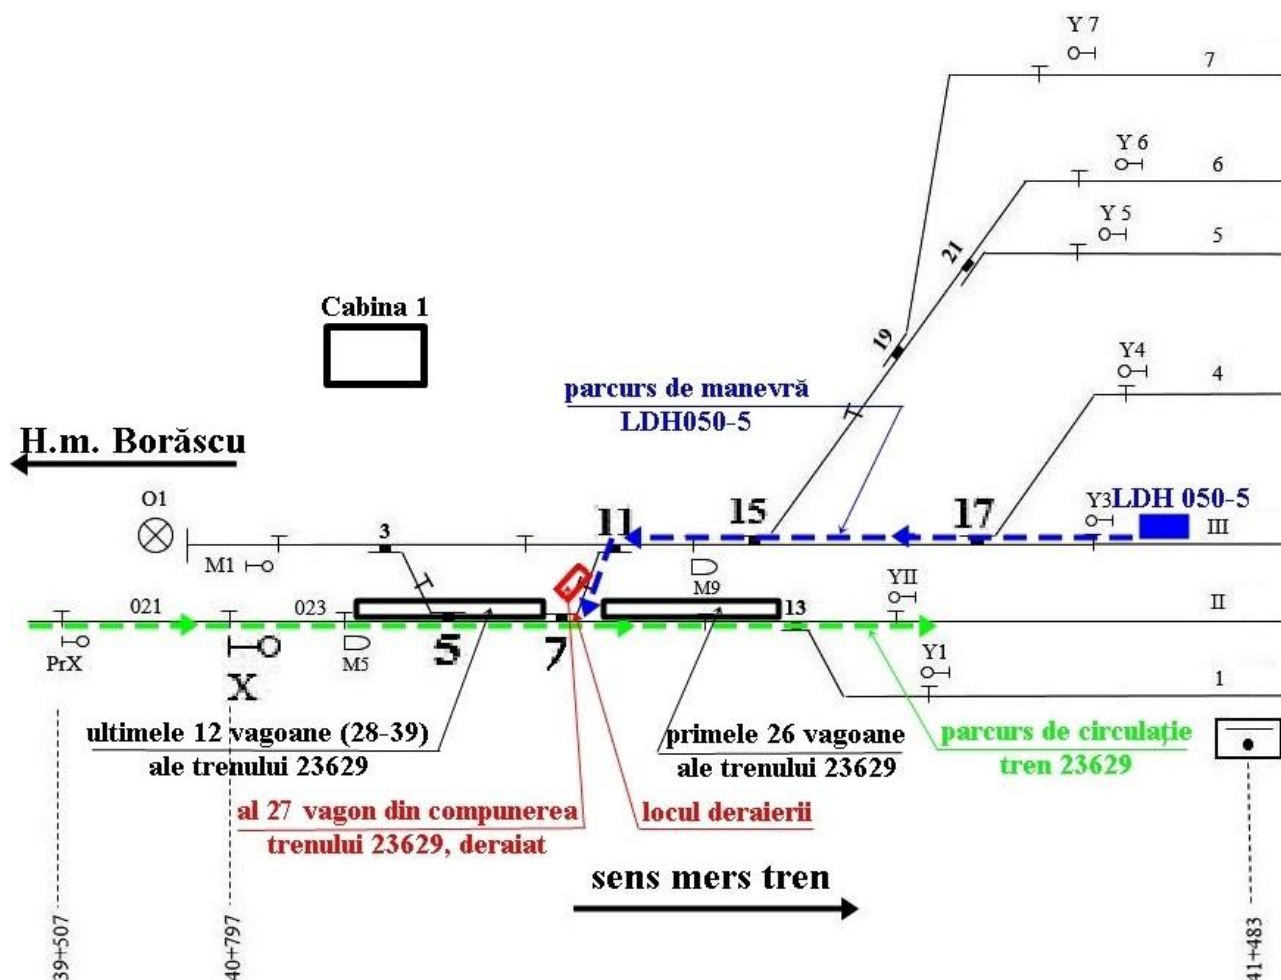
În jurul orei 05.50, în timpul garării trenului de marfă nr.23639 la linia II directă, impiegatul de mișcare nu a verificat dacă trenul a garat complet și nu a primit confirmarea verbală a acarului de la cabina 1 de garare a trenului la linia II a HM Drăgotești. Deși secțiunile izolate erau declarate defecte, IDM nu a verificat pe teren secțiunile 11 și 15-17 pentru introducerea LDH 0050-0 la linia 2. A manipulat schimbătorul de cale nr.7/11 pe poziția minus, pentru a introduce de la linia 3 la linia II, locomotiva de manevră LDH 0050-0, producându-se deraierea celui de al doilea boghiu în sensul de mers al celui de al 27-lea vagon din compunerea trenului.
