RAPORT DE INVESTIGARE

al accidentului feroviar produs la data de 28.05.2016 pe raza de activitate a Sucursalei Regionale CF Craiova, secția de circulație Băbeni – Alunu, între halta de mișcare Alunu și stația CFR Berbești

*Raport de investigare ediție finală
23. mai 2017*

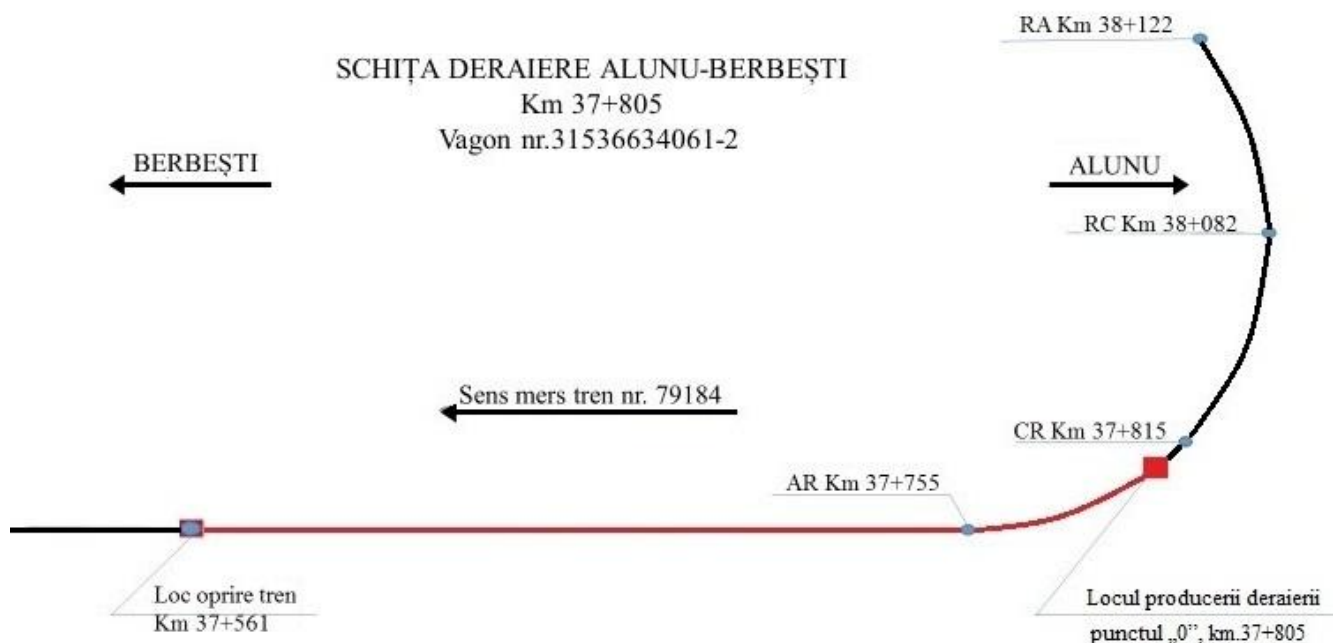
Fig.2 - Schița producerii deraierii

Deraierea s-a prin căderea în interiorul căii a roții nr.6, din partea stângă în sensul de mers, a osiei atacante a celui de-al doilea boghiu al vagonului nr.31536634061-2 (Figura nr.2).

Vagonul a circulat cu această osie deraiată astfel pe o distanță de aproximativ 77 m după care, în zona unei joante aflată la km 37+728 s-a produs căderea în exteriorul căii a roții nr.5, din partea dreaptă a aceleiași osii, urmată de deraierea celei de a doua osii a același boghiu.

Prima urmă de deraiere a fost constatată la km 37+805, acest punct, situat în cuprinsul curbei de racordare L_{r1} , a fost notat cu „0”.

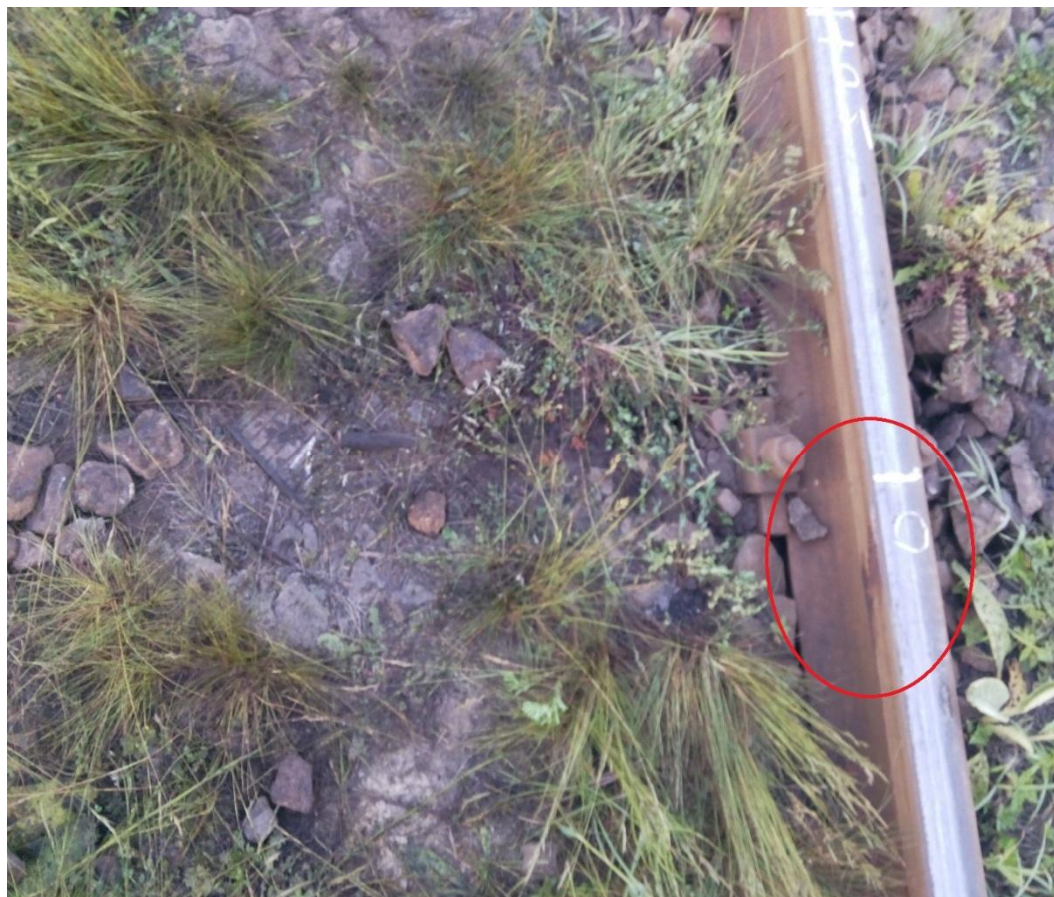
Foto.3 - Prima urmă de deraiere

- § prima urmă de deraiere a fost constatată la km 37+805, în cuprinsul curbei de la km 37+759 la km 38+122, mai exact pe cuprinsul curbei de racordare;
- § punctul în care a fost identificată prima urmă de deraiere, respectiv km 37+805 a fost notat ca punctul „0”. În acest punct „0”, pe fața laterală activă a ciupercii șinei de pe firul interior al curbei (șina din partea stângă față de sensul de mers al trenului) au fost constatate urme de frecare specifice căderii roții materialului rulant între firele căii (foto 3);
- § roata care a căzut în punctul „0” este roata din stânga a osiei atacante a celui de-al doilea boghiu (roata nr.6), în sensul de mers, a vagonului nr.31536634061-2, al 15-lea din compunerea trenului;

- § începând din acest punct, roata a rulat între firele căii, frecând cu partea exterioară de față activă a șinei și lovind capetele șuruburilor verticale, pe o distanță de 76,70 metri;

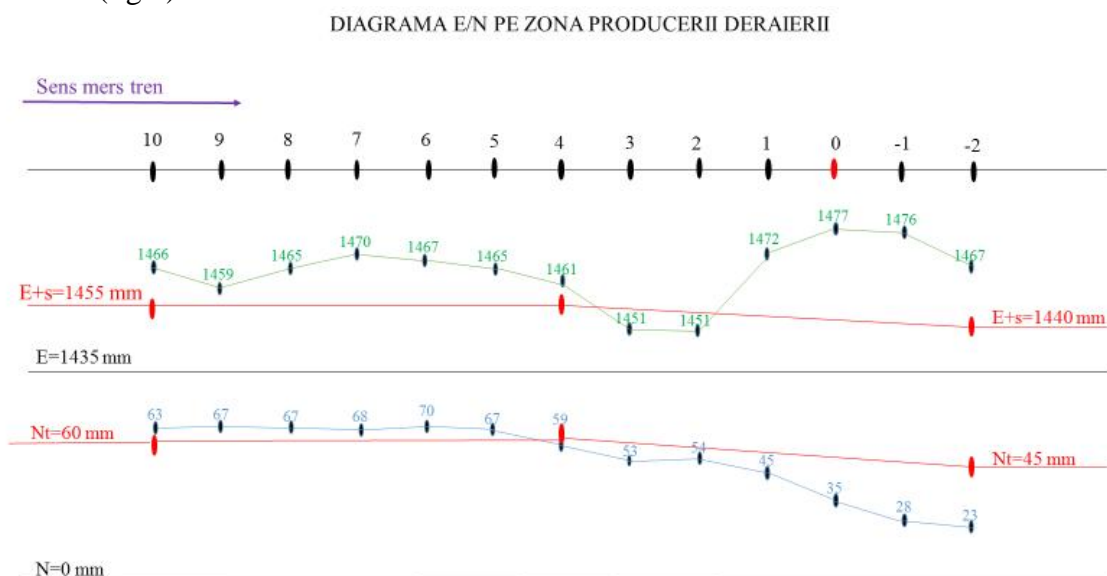
Fig.4 - Diagrama ecartamentului și nivelului transversal al căii

- § s-au efectuat următoarele măsurători la suprastructura căii:
- în punctele „-2” ÷ „15” au fost măsurate valorile ecartamentului și nivelului transversal al căii, cu tiparul de măsurat calea, valorile relevante înregistrate fiind prezentate în diagrama următoare (fig.4).

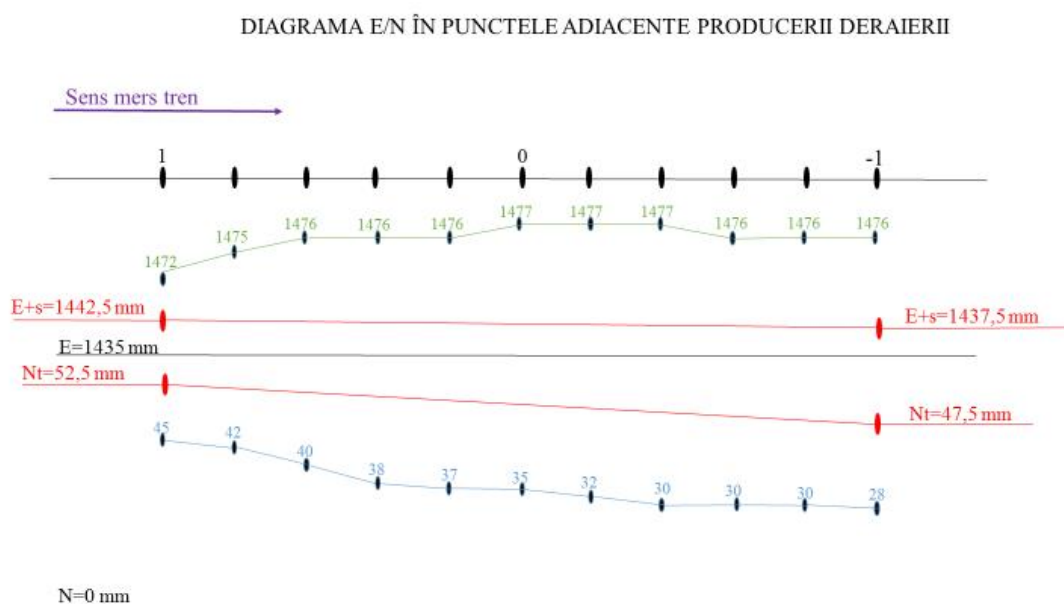
Fig.5 - Diagrama ecartamentului și nivelului transversal al căii în punctele adiacente producerii deraierii

- între punctele „-1” și „1” valorile ecartamentului și nivelului au fost măsurate din 0,5 în 0,5 metri, valorile fiind prezentate în diagrama următoare:

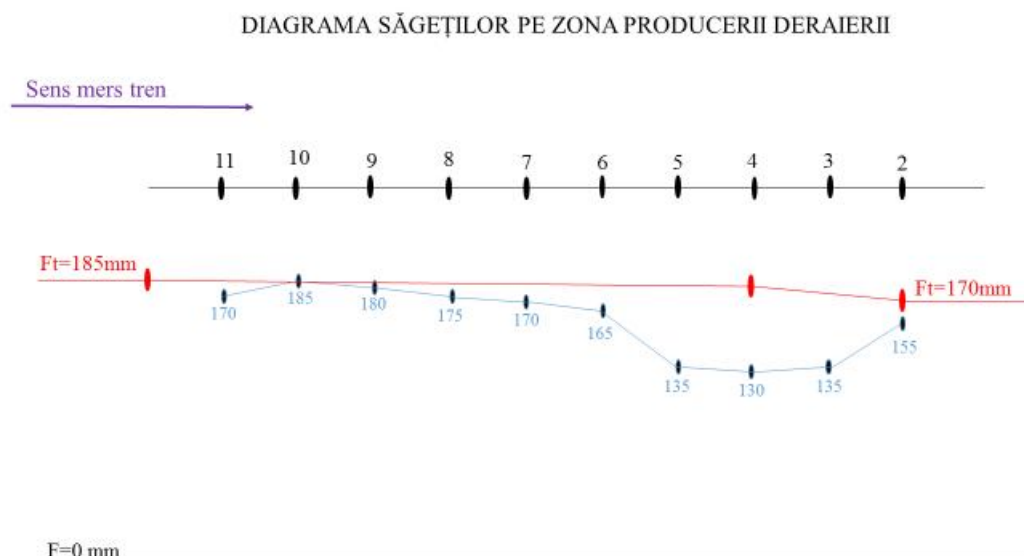
Fig.6 - Diagrama săgeților (F)

- între punctele „2” ÷ „11” au fost efectuate măsurători ale săgeților la mijlocul corzii de lungime $c = 20\text{m}$. Valorile înregistrate sunt prezentate în diagrama de mai jos (fig.6);

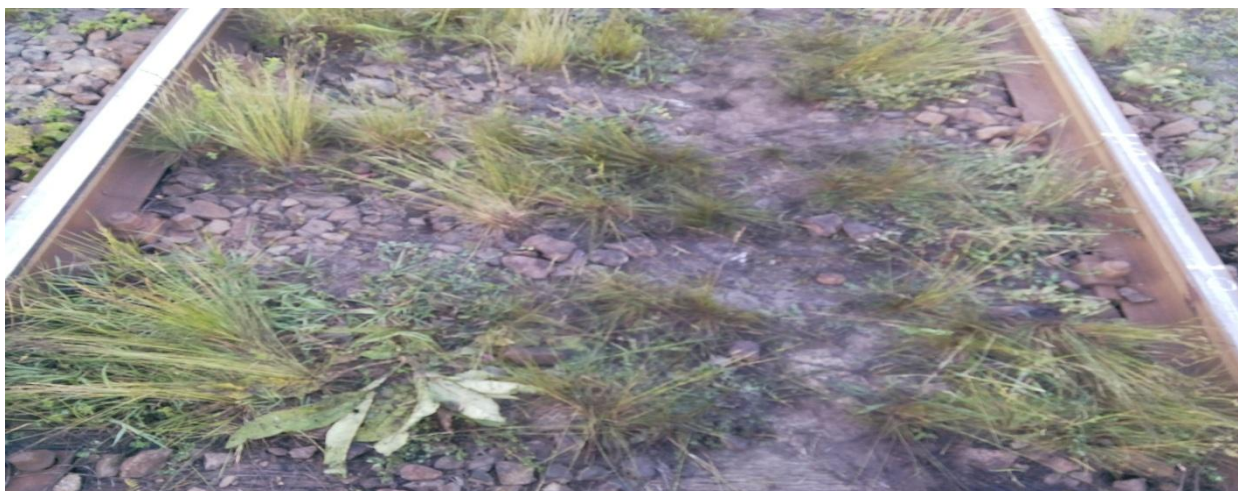
Foto.7 - traversele în zona punctului „0”

- traversele de la 11 la 13 - corespunzătoare;
 - traversa 14 - necorespunzătoare, cu prinderi inactive;
 - traversele 15 și 16 - corespunzătoare;
 - traversa 17 - necorespunzătoare, cu prinderi inactive;

- traversa 18 - corespunzătoare;
 - traversele 19 și 20 - necorespunzătoare, cu prinderi inactive;

- traversele de la 0 la -3 - putrede, necorespunzătoare.

Defectele pe care le aveau aceste traverse se încadrau în tipurile de defecte care, în conformitate cu prevederile art.25, alin.(2) și alin.(4) din *Instrucția de norme și toleranțe pentru construcția și întreținerea căii - linii cu ecartament normal - nr.314/1989*, impuneau înlocuirea acestora.

În condițiile existenței acestor defecte, sub acțiunea forțelor dinamice transmise șinei de roțile materialului rulant în timpul deplasării acestuia pe curba de racordare dintre curba circulară cu raza $R=270$ m și aliniament, starea tehnică necorespunzătoare a acestor 5 traverse consecutive s-a agravat favorizând deplasarea laterală a ansamblului șină - placă metalică iar ecartamentul prescris al căii nu a putut fi menținut în limitele toleranțelor admise prin codul de practică - *Instrucția de norme și toleranțe pentru construcția și întreținerea căii - linii cu ecartament normal - nr.314/1989*. Această modificare a ecartamentului a condus la căderea roții din partea stângă (nr.6), a osiei conducătoare de la al doilea boghiul al vagonului nr.31536634061-2, în interiorul căii.
