RAPORT DE INVESTIGARE

al incidentului feroviar produs la data de 17.05.2016
în stația de metrou Nicolae Grigorescu

Ediția finală
08 iunie 2016

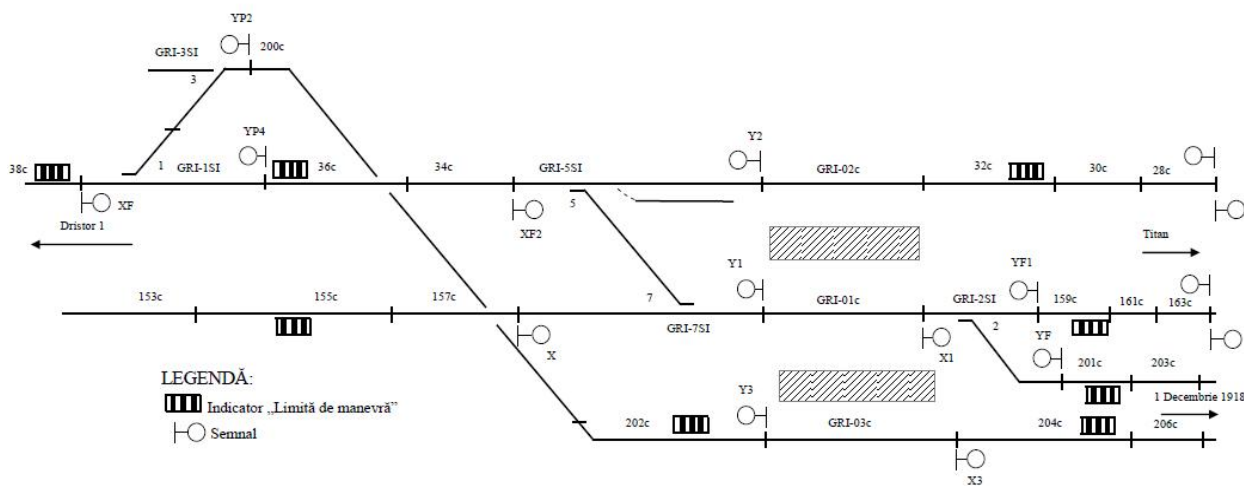
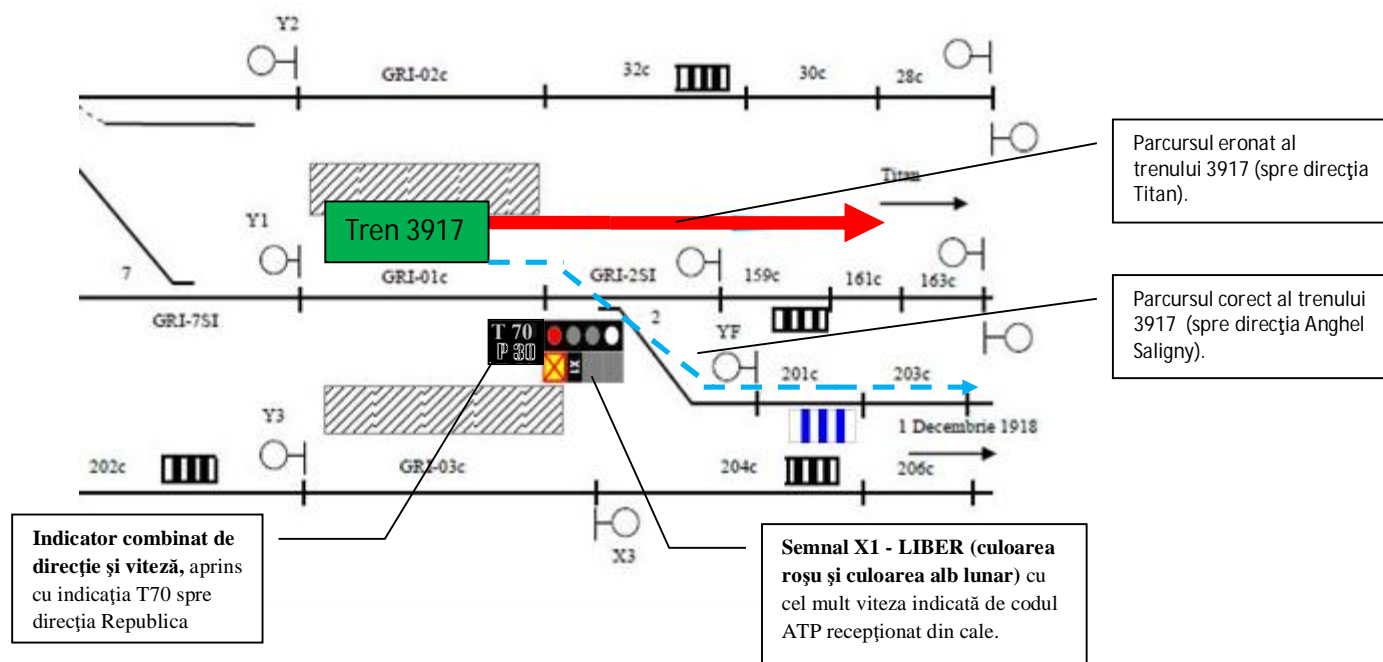
Stația Nicolae Grigorescu

La ora 15:47 trenul de călători nr. 3917 a plecat din stația Nicolae Grigorescu în altă direcție de mers, a atacat macazul nr.2 și a oprit pe interstația Nicolae Grigorescu - Titan. Mecanicul trenului de călători nr. 3917 și-a continuat mersul, în stația Titan avizând operatorul de mișcare că se află în altă direcție de mers față de cea prevăzută în livretul de mers. Operatorul de mișcare, a dispus continuarea mersului trenului de călători nr. 3917 spre direcția Republica.

Cauza directă a incidentului o constituie expedierea trenului de călători nr. 3917 într-o altă direcție decât cea din tabloul de garare varianta A1343, ca urmare a unei erori umane în executarea parcurșului.
