# RAPORT DE INVESTIGARE

privind incidentul feroviar produs la data de 01.06.2016 ora 18:50, pe raza de activitate a Sucursalei Regionale de Căi Ferate Iași, între Hm CFR Ruginoasa și stația CFR Pașcani firul I, în circulația trenului de călători R nr.5402-1

*EDIȚIE finală*

30 Mai 2017

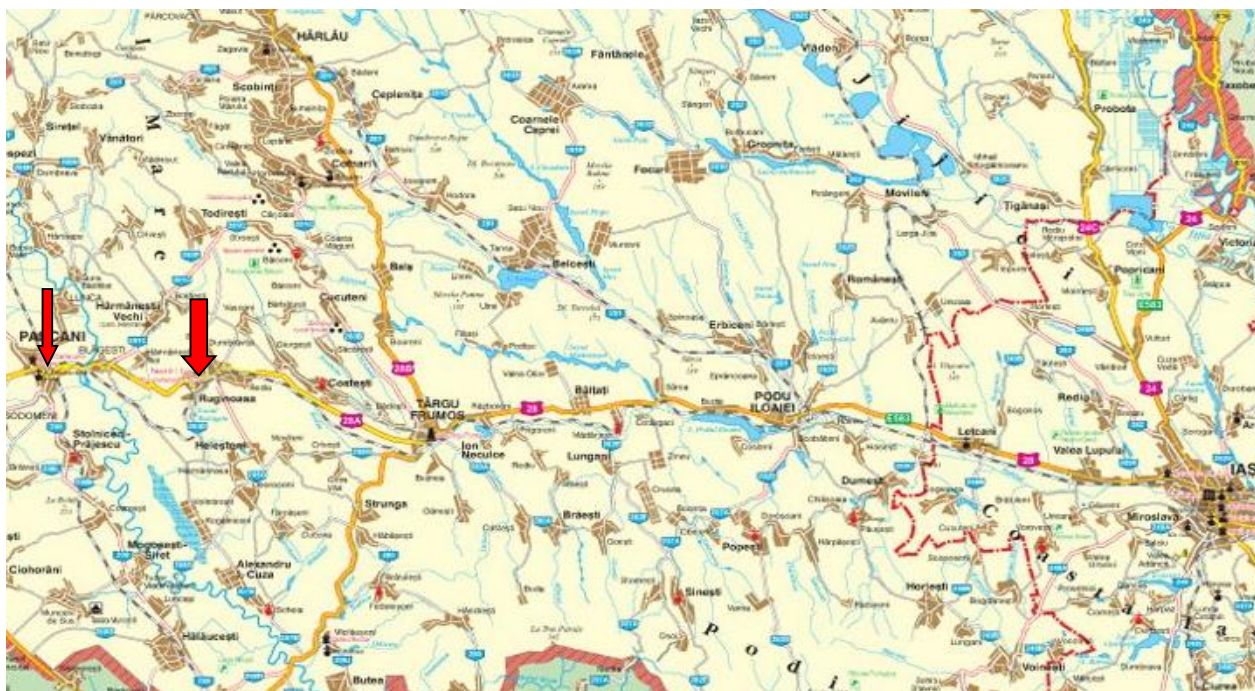
Fig. nr. 1

Locul producerii incidentului este prezentat în figura nr.1.

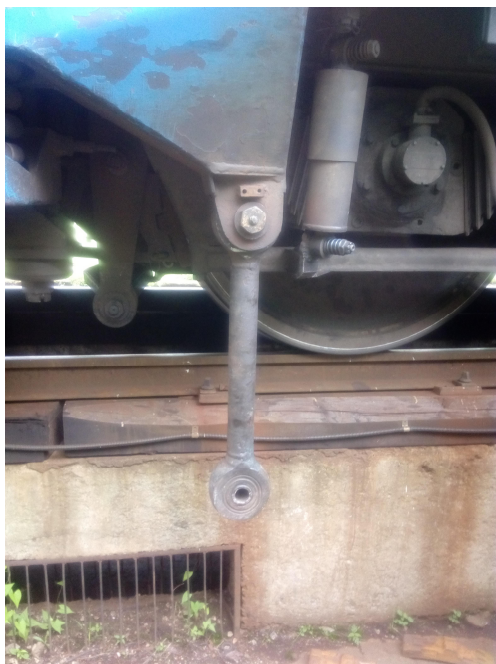
Foto nr.1

După sosire în stația CFR Pașcani la ora 17:50, la revizia exterioră efectuată la locomotivă, mecanicul a constatat bieleta de tracțiune desprinsă de un capăt (foto nr.1), din traversa dansantă, la

boghiul nr.1, partea dreaptă, postul de conducere A, opus celui din care a fost deservită locomotiva, pe aceeași parte pe care s-a aflat (mecanicul) în conducerea trenului.

Pe distanța Ruginoasa – Pașcani, prin desprinderea bieletei din capătul de fixare de pe traversa dansantă a boghiului nr.1 (foto nr.1), urmare mișcărilor de balans longitudinal, aceasta a intrat în gabaritul CFR de liberă trecere și prin lovituri (foto nr.2) a produs avarierea a 8 inductori de cale (foto nr.6, 7, 8, 9, 10 și 11), aceștia devenind pasivi prin întreruperea circuitului rezonant bobină - condensator.

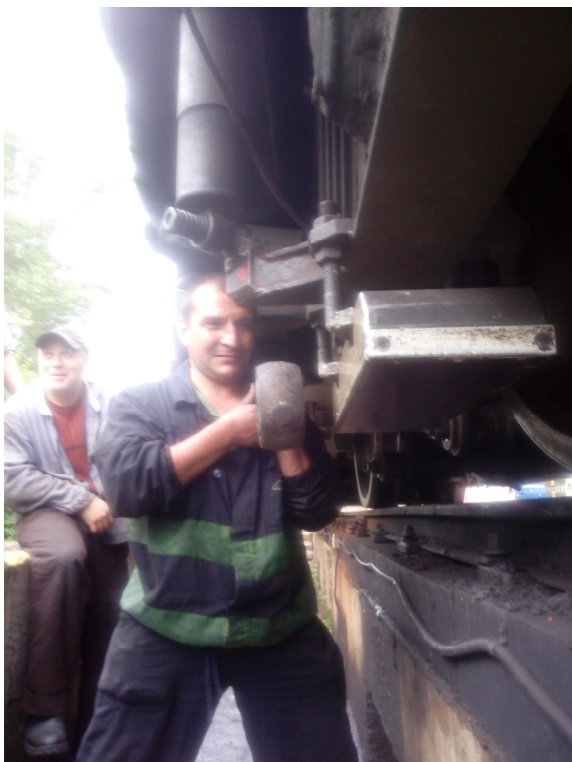
Foto nr.5

Mecanicul a declarat locomotiva defectă, a comunicat la Depoul Iași starea tehnică în care se afla aceasta și la sugestia conducătorilor ierarhici, a asigurat prinderea bieletei la capătul desprins (foto nr.5) , pentru a crea condiții tehnice favorabile circulației locomotivei către depoul de domiciliu.

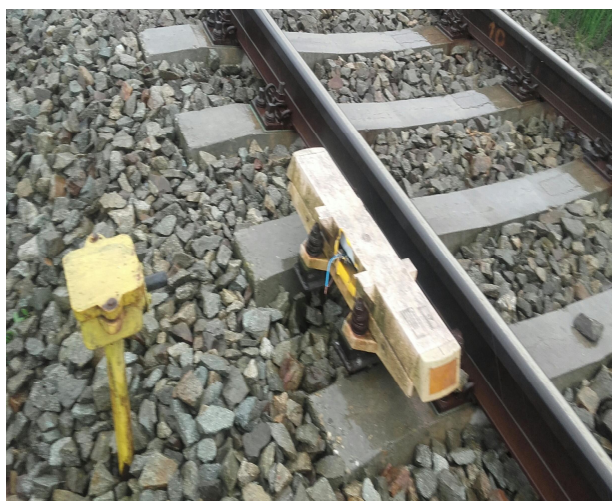
Foto nr.6

Avariile produse celor 8 inductori, constau în smulgerea cutiei cu borne de conexiune (inclusiv distrugerea carcasei inductorului în zona de prindere a cutiei) și distrugerea cablajului și a protecției acestuia dintre picheții autostop și inductori. Menționăm că inductorii și-au pierdut funcția, au devenit „pasivi” prin întreruperea circuitului rezonant între bobină și condensator (foto nr.6, 7, 8, 9, 10 și 11).

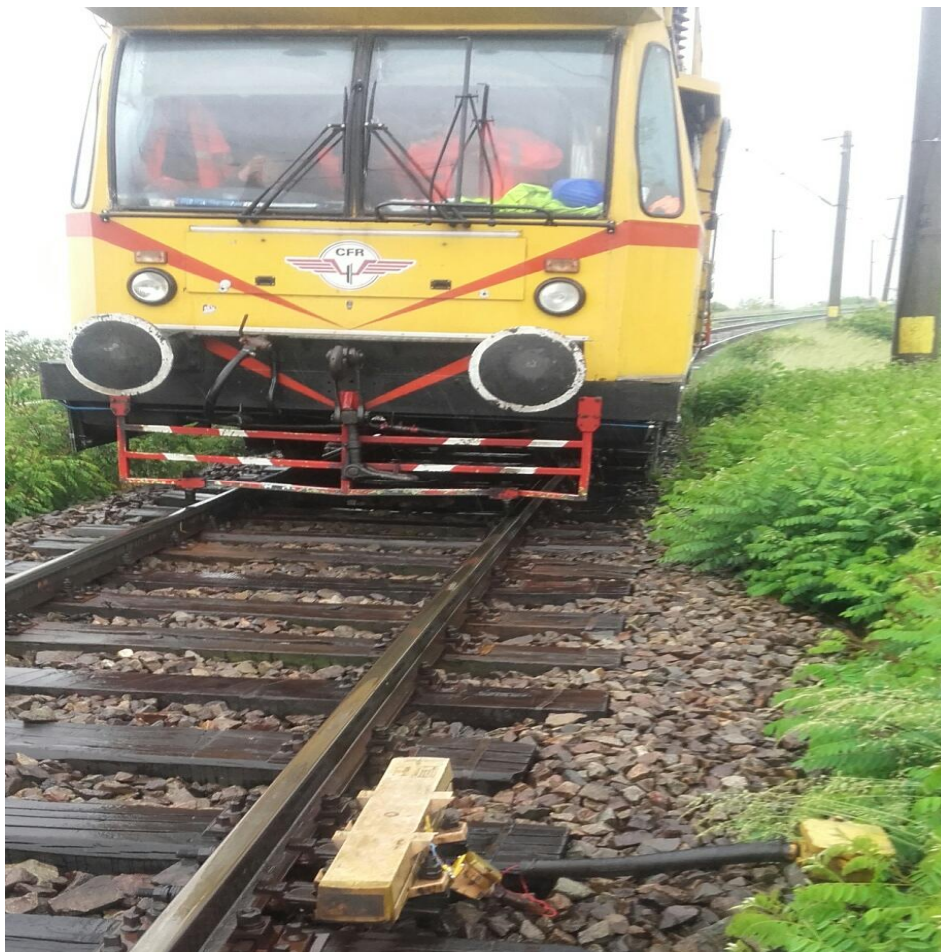
Foto nr.8

Electromecanicul a ajuns la Hm. Ruginoasa unde a consemnat în Registrul de Revizia Liniilor și Instalațiilor de Siguranța Circulației denumit în continuare *RRLISC* la ora 0:50 cele constatate pe teren. Inductorii a fost înlocuiți pe teren în data de 02.06.2016 (foto nr.8).

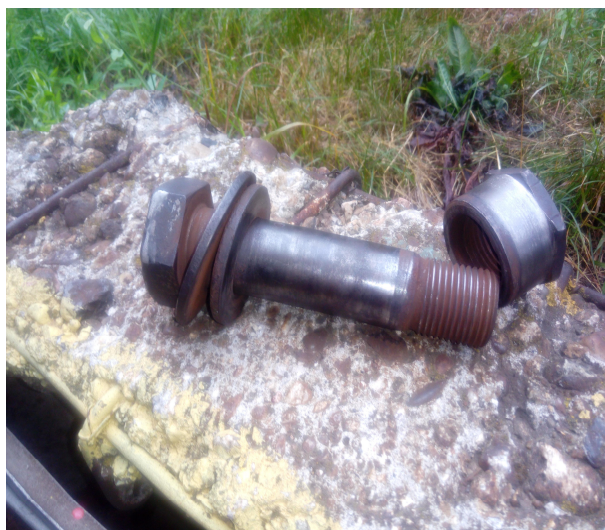
Foto nr.12

La circulația în curbe cu rază mică, s-a produs ieșirea bulonului din urechile de prindere a bucșei bieletei din boghiul 1, partea stângă a locomotivei, partea dreaptă în sensul de mers al trenului, locomotiva fiind cu postul B în față, urmare desprinderii piuliței din filetul capătului de bulon, existând suspiciunea rezonabilă că acestea nu erau originale (bulon fără canal de ungere, piuliță fără despicătură pe generatoare, așa cum a fost constatat la ansamblul similar de la același boghiu 1, partea opusă cât și la celălalt boghiu, foto nr.12 și 13).
