### **RAPORT DE INVESTIGARE**

al accidentului feroviar produs la data de 02.09.2016, pe raza de activitate  
a Sucursalei Regionale CF Craiova, pe linia de racordare R3 Gura Motrului – Turceni

*Ediție finală  
31 august 2017*

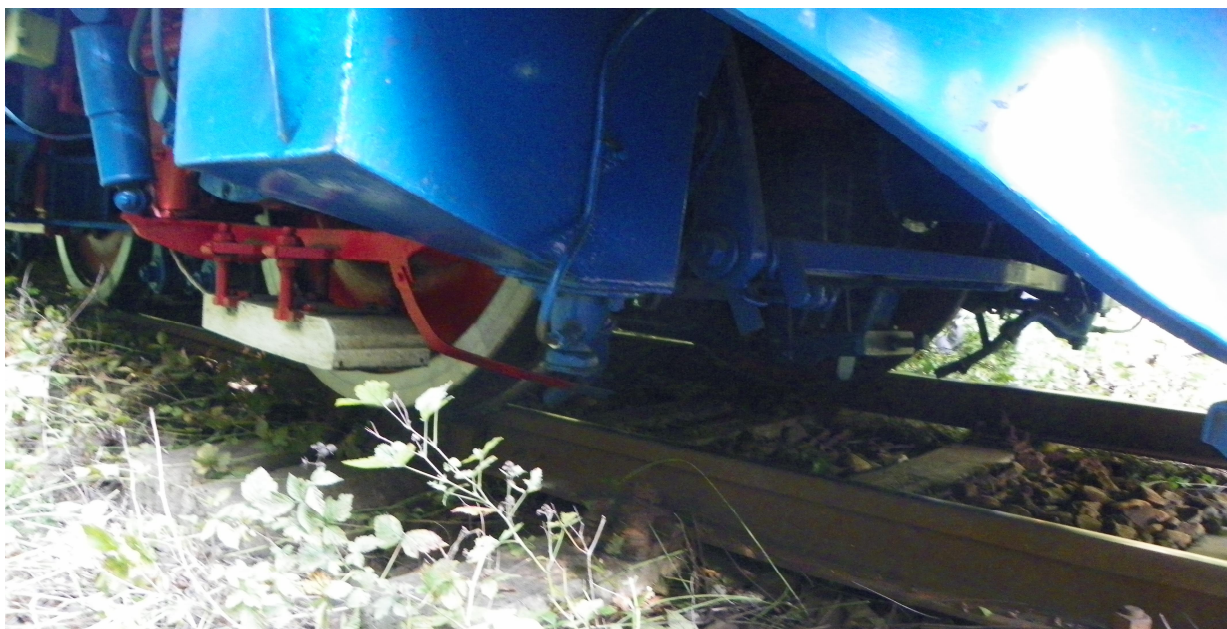
Locomotiva a circulat în stare deraiată 60 de metri, oprindu-se la km 0+202,93 (Foto 1).

**Foto 1. Poziția locomotivei EA 130 după deraiere**

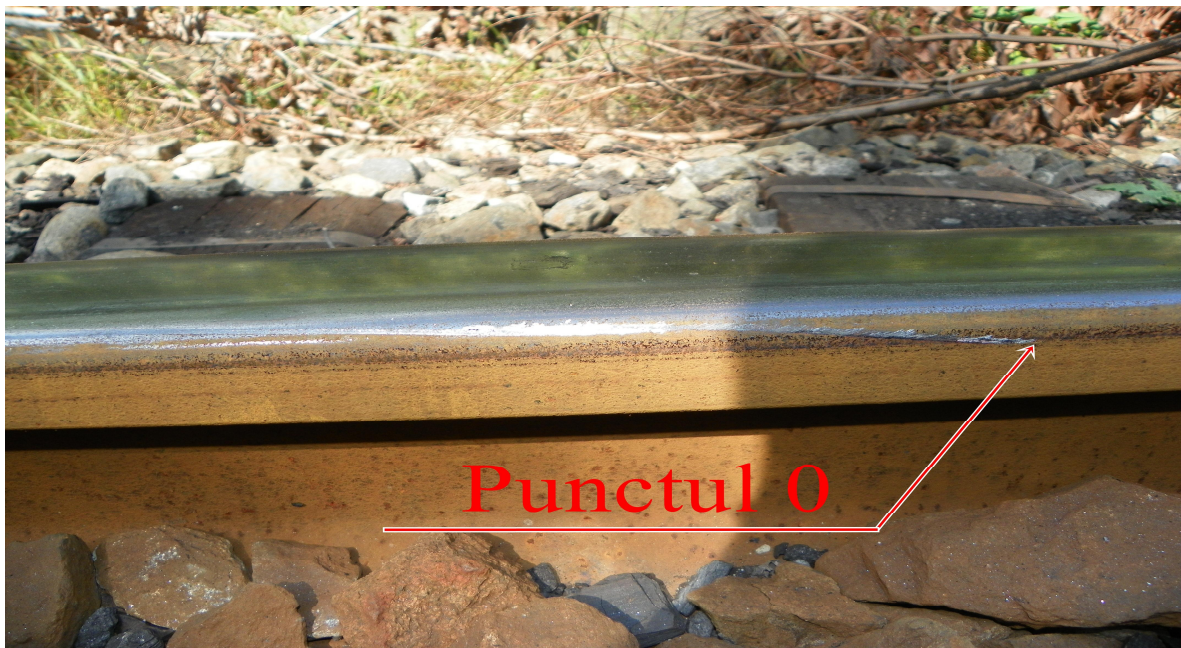
- § punctul în care a fost identificată prima urmă de deraiere, respectiv km 0+141,93, a fost notat ca punctul „0”. În acest punct „0”, pe fața laterală activă a ciupercii șinei de pe firul interior al curbei (șina din partea dreaptă față de sensul de mers al trenului) au fost constatate urme specifice escaladării roții materialului rulant spre suprafața superioară a ciupercii șinei(foto 2);

**Foto 2. -Prima urmă de escaladare a feței active a ciupercii șinei**

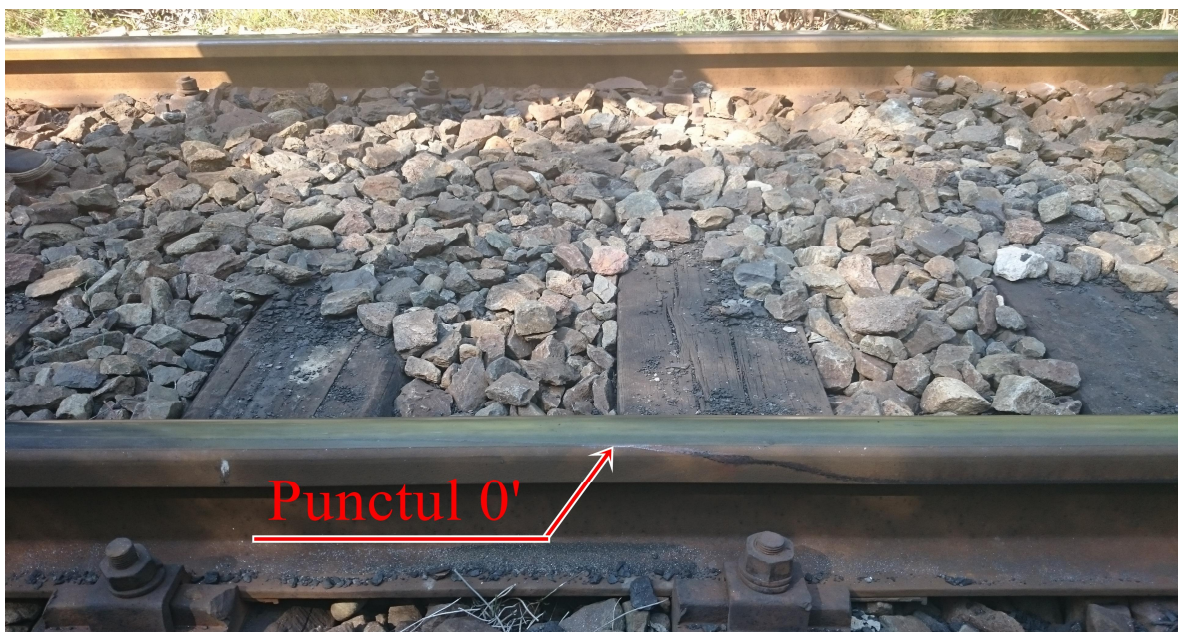
§ față de acest punct, s-au observat urme ale buzei bandajului rulând pe suprafața de rulare a ciupercii șinei pe o distanță de 2,72m, după care roata a părăsit ciuperca șinei, căzând în exteriorul căii, concomitent cu căderea roții din stânga osiei în interiorul căii; punctul de părăsire a suprafeței de rulare a ciupercii șinei a fost notat cu 0';

**Foto 3: punctul în care buza bandajului a părăsit ciuperca șinei**

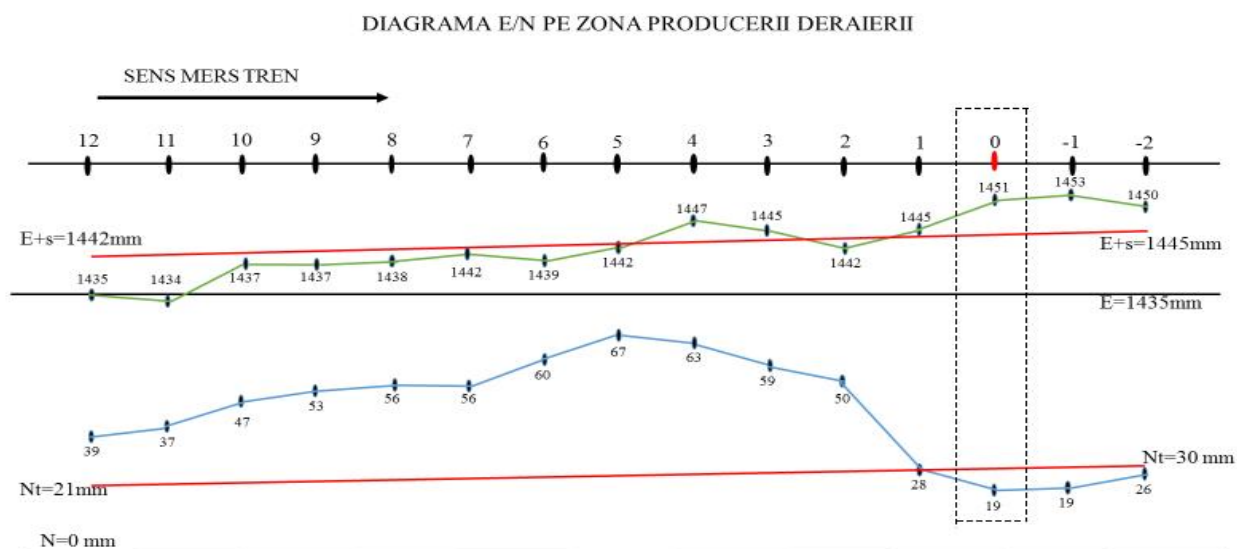
**Fig.4.- Diagrama ecartamentului și nivelului transversal al căii**

Suprastructura căii prezenta depășiri ale toleranțelor la nivelul transversal al căii pe zona deraierii cu valori cuprinse între 13 și 32 mm iar la torsionarea căii, între punctele 1 și 2, adiacente punctului în care a început escaladarea, a rezultat o valoare a acesteia de 22mm, corespunzătoare unei înclinări a defectului  $i=1:113$ , peste valoarea toleranței admise de 10mm (pentru  $V=40\text{km/h}$ ), respectiv unei înclinări a defectului  $i=1:250$ .

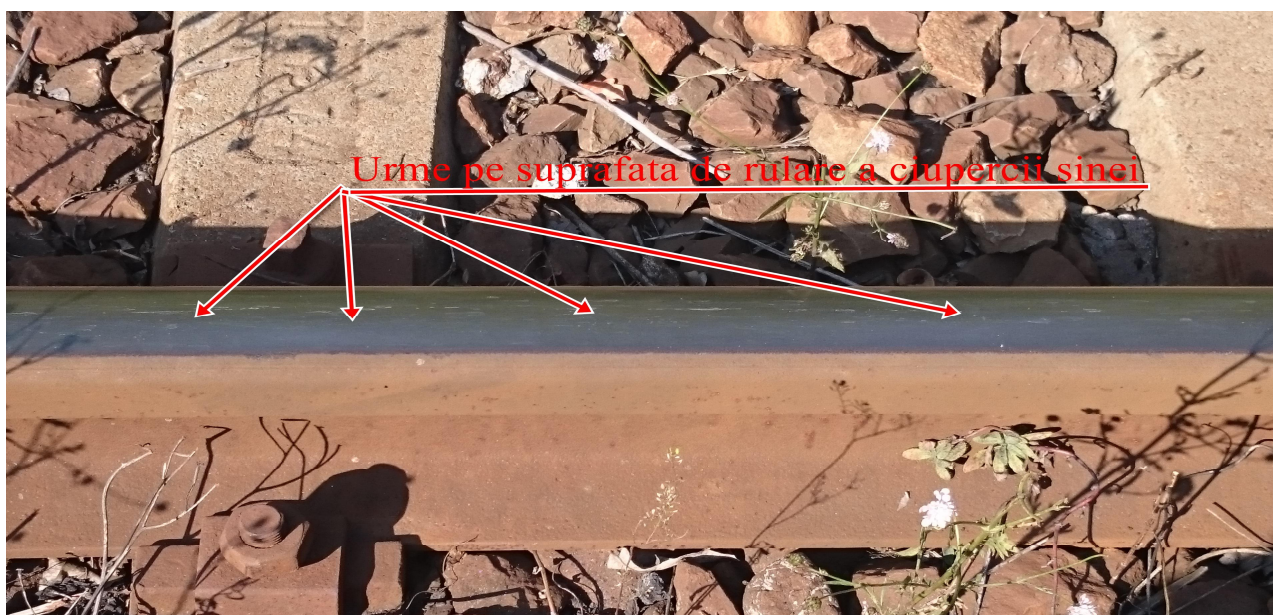
- § astfel de deplasări au fost constatate și pe zona pe care se afla locomotiva deraiată, valorile spațiilor fiind de 5÷10cm;
- § pe suprafața de rulare a ciupercii ambelor șine, pe distanța cuprinsă între locul producerii deraierii și linia nr. 4 a h.m. Gura Motrului, pe care trenul a tranzitat, s-au constatat urme fine (0,5÷1mm grosime), intermitente, orientate aproximativ paralel cu axa longitudinală a căii, având lungimi cuprinse de 20÷40mm și care aveau distanța dintre ele de aproximativ aceleași valori; aceste urme au fost identificate pe segmente de lungimi diferite (1,2÷1,7m), distanța dintre segmente fiind aleatorie;

**Foto 4. Urme pe suprafața de rulare a ciupercii șinei**

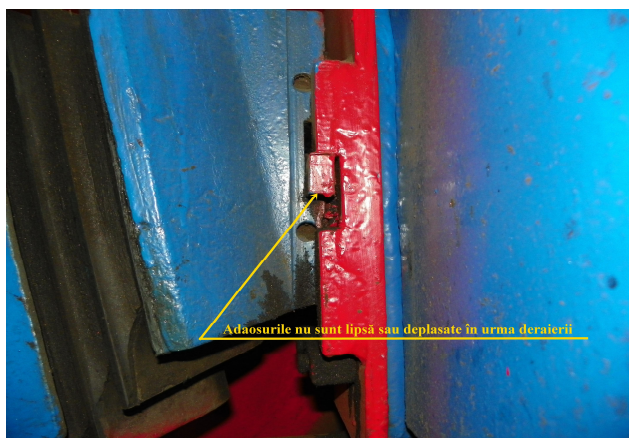
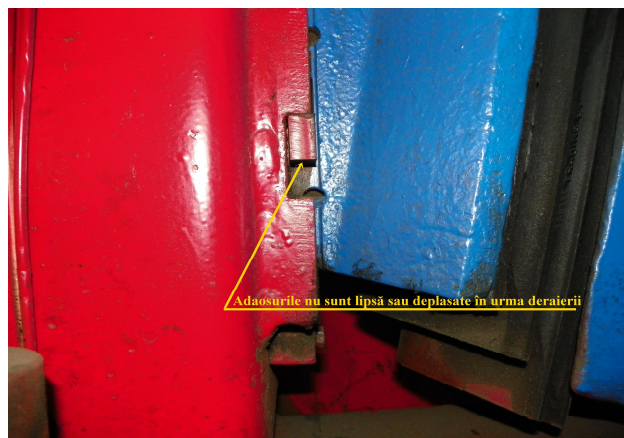
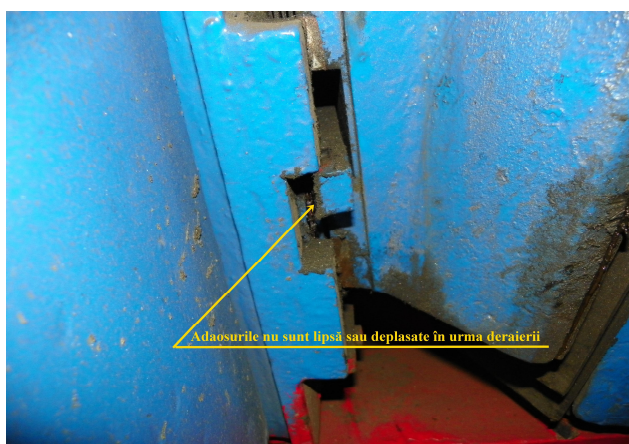
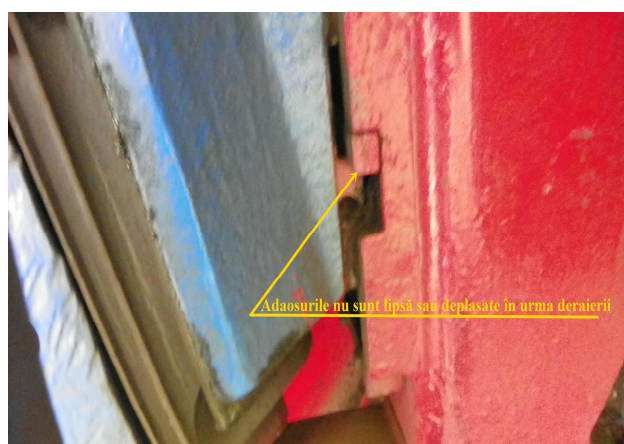
- de menționat este faptul că boghiul II, în componerea căruia a fost osia numărul 6, deraiată, este dezechilibrat, din punct de vedere al sarcinilor pe osii iar osia numărul 6, ale cărei roți au deraiat și asupra căreia s-a produs șocul generat de căderea acestora de pe șină, nu s-au datorat adaosurilor dintre ghidajul metalastic și falca de la metalastic acestea nefiind lipsă sau deplasate în urma deraierii (Foto 5, 6, 7 și 8;

- în urma măsurătorilor efectuate și ținând cont că în urma deraierii adaosurile la metalastice a roților de la osia 6 nu au fost lipsă sau deplasate, s-a constatat că roata atacantă și roata de la osia nr.5 partea dreaptă sens de mers, au fost cele mai descărcate de sarcină dintre toate roțile din partea dreaptă a sensului de mers ale boghiului II; sarcinile pe aceste roți avea valorile de 9.908 kg respectiv 9.887 kg, în timp ce sarcina pe cealaltă roată din partea dreaptă sens de mers, respectiv a osiei nr.4, era de 11.615 kg.

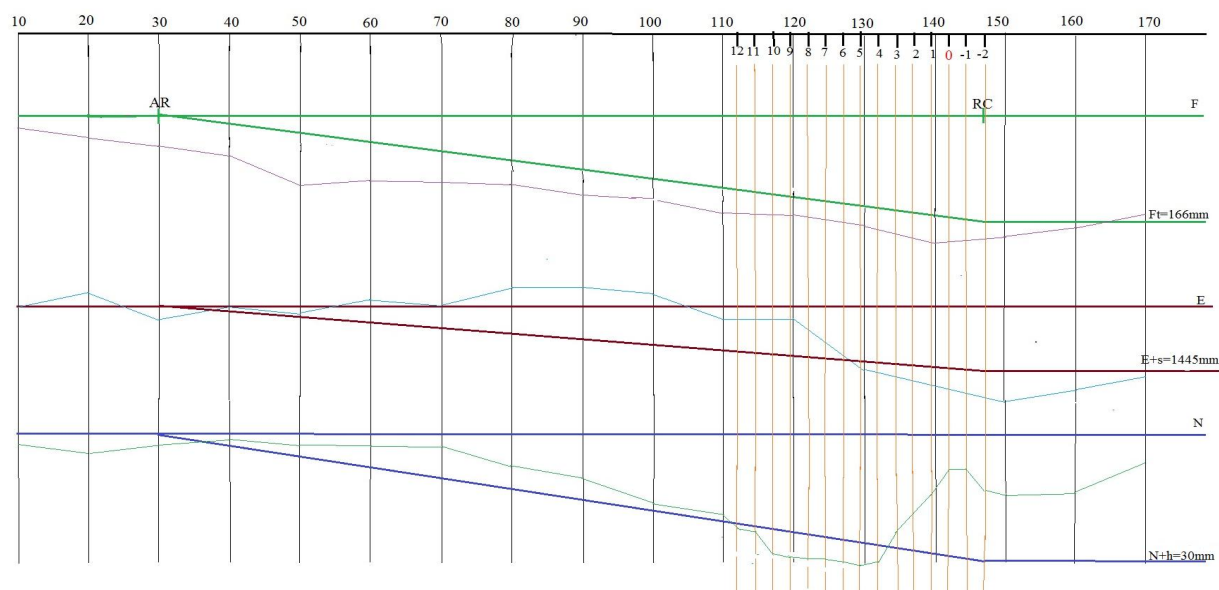
Această concluzie este argumentată prin faptul că în zona deraierii (zona punctului „0”) precum și în punctele premergătoare acesteia valorile nivelului transversal măsurat în regim static cu ajutorul tiparului de măsurat calea depășeau toleranțele admise de *Instrucția 314/1989*, cap. I, art. 7, , lit. A ,pct. 1, cu  $13 \div 32$  mm. Acest fapt a fost coroborat cu depășirea toleranțelor admise la torsionarea căii în punctele adiacente deraierii ( $d_{1-2}=22\text{mm}>10\text{mm}$  acceptată de *Instrucția 314/1989*, cap. I, art. 7, , lit. A ,pct. 4,  $i=1:113>1:250$ ), conducând astfel la favorizarea escaladării de către buza bandajului roții atacante a feței laterale active a ciupercii șinei firului exterior.

**Fig.7: diagrame E/N/S pe curba de racordare Lr1**

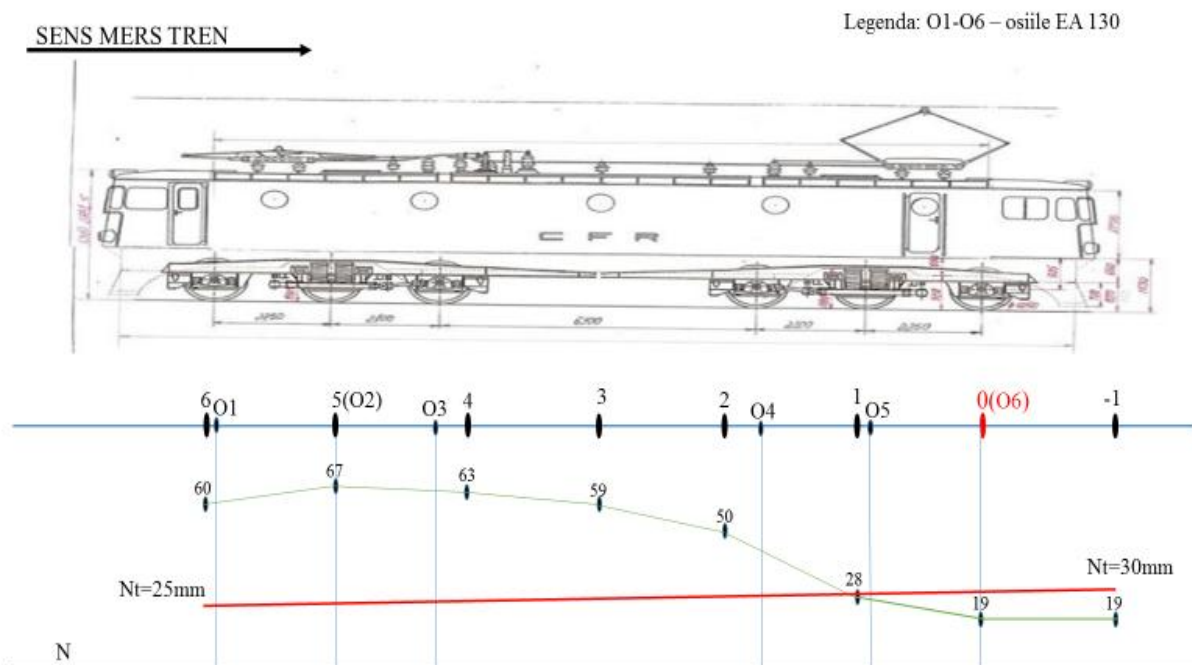
De asemenea, s-a constatat o diferență de 41 mm la valoarea nivelului transversal între prima și ultima osie a locomotivei în sensul de mers fapt care a determinat descărcarea roții din partea dreaptă a ultimei osii (osia nr.1) și încărcarea pe diagonala șasiului locomotivei a roții din partea stângă a osiei conducătoare (osia nr.6). Încărcarea roții din partea stângă a osiei conducătoare a avut ca rezultat descărcarea de sarcină a roții din partea dreaptă a aceleiași osii.

Diferența de 26 mm la nivelul transversal între osia nr.4 și osia nr.6 ale primului boghiu în sensul de mers a determinat, de asemenea descărcarea roții din partea dreaptă a osiei nr.4 și încărcarea roții din partea stângă a osiei conducătoare. Încărcarea acestei roți a avut, de asemenea, ca efect descărcarea roții din partea dreaptă a osiei conducătoare.

**Fig. 8: poziția osiilor EA 130 în momentul începerii escaladării**
