AGENȚIA DE INVESTIGARE FERROVIARĂ ROMÂNĂ - AGIFER

## RAPORT DE INVESTIGARE

privind incidentul feroviar produs la data de 04.07.2016, pe raza de activitate a Sucursalei Regionale de Căi Ferate Timișoara, în stația CFR Căvăran, prin depășirea semnalului luminos de ieșire X II, cu indicația roșu, de către trenul de călători interregio nr.1695

Ediția finală  
19 decembrie 2016

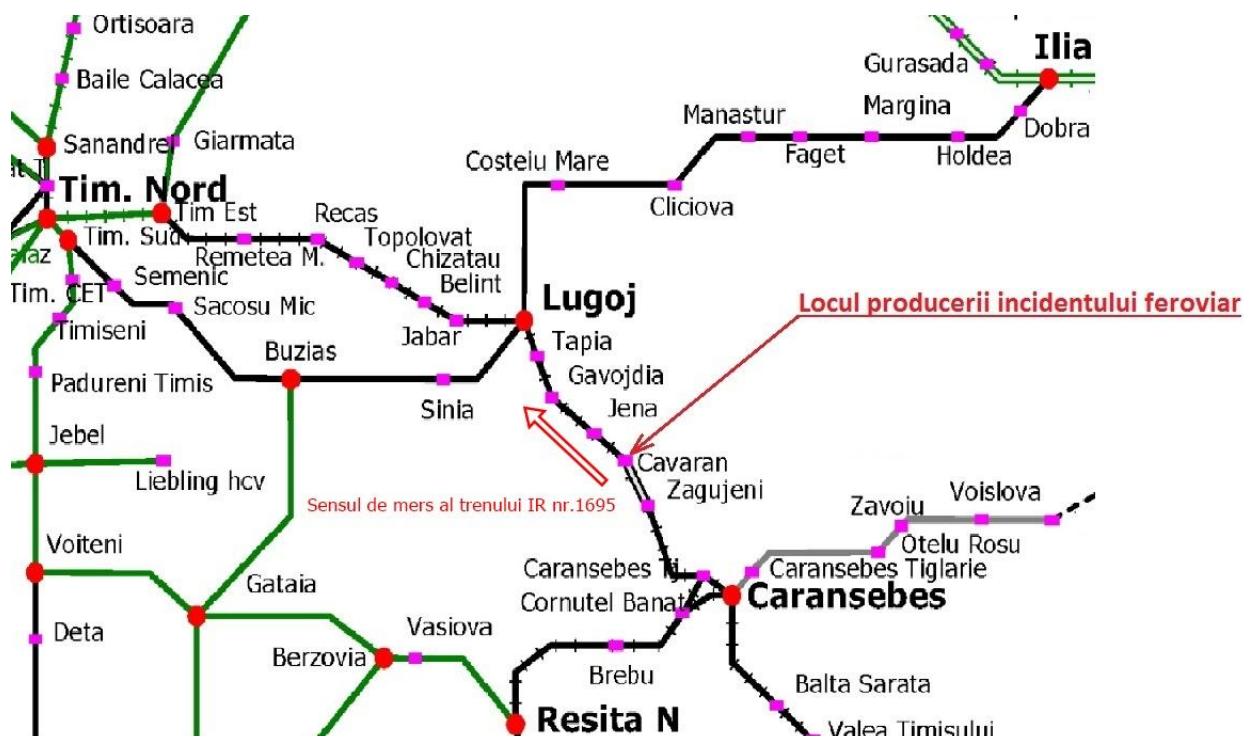
Fig. nr.1

Locul producerii incidentului este prezentat în fig. nr.1.

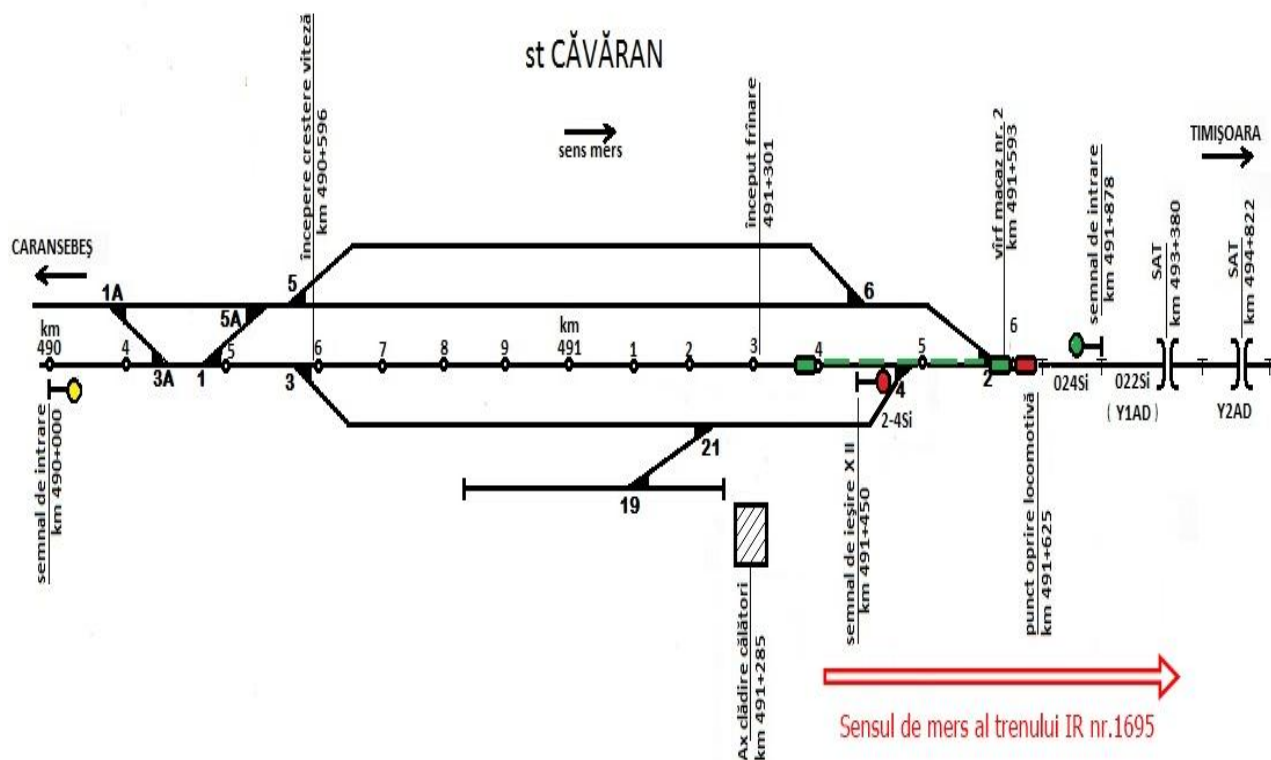
**Fig. nr.2**

Oprirea trenului de călători interregio nr.1695, la ora 06:54, s-a produs după ce trenul a depășit cu 175 m semnalul luminos de ieșire X II al stației CFR Căvăran, care era pe oprire, având indicația „OPREȘTE fără a depăși semnalul” (o unitate luminoasă de culoare roșie, spre tren), și a talonat macazul nr.2.
