AGENȚIA DE INVESTIGARE FERROVIARĂ ROMÂNĂ - AGIFER

RAPORT DE INVESTIGARE

Privind accidentul feroviar produs la data de 05.08.2016, în jurul orei 17:22, pe raza de activitate a Sucursalei Regionale de Căi Ferate Galați, linia 500, secția de circulație Mărășești – Buzău, linie dublă electrificată, între halta de mișcare Boboc și stația CFR Buzău, pe firul II de circulație la Km 135+680, prin apariția unui incendiu la locomotiva EA 818 (depoul Galați), aflată în remorcarea trenului de călători nr.5110, aparținând operatorului de transport feroviar de călători „CFR Călători” SA.

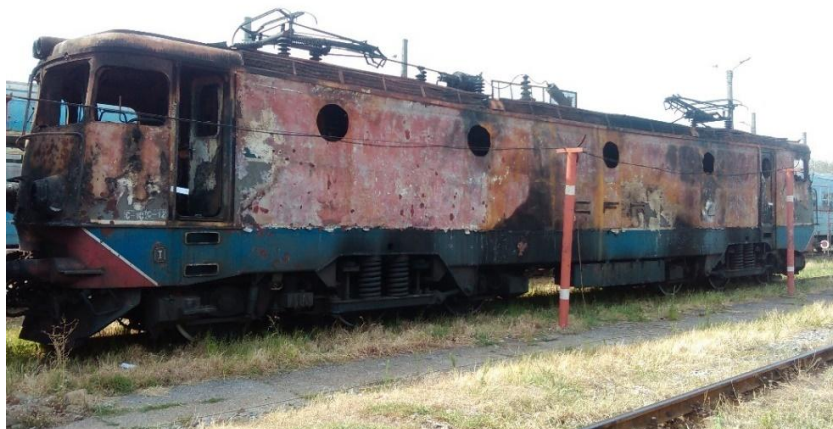
Foto nr. 1

La locomotiva EA 818 (*Foto nr. 1*):

- a fost afectată întreaga cutie a locomotivei atât la interior cât și la exterior;
- toate componentele din interiorul cutiei locomotivei au fost distruse prin ardere. Materialele inflamabile au ars în întregime;
- motoarele electrice de tracțiune au fost afectate prin arderea elementelor electroizolante și a cablurilor de alimentare;
- blocurile redresoare aferente motoarelor de tracțiune au fost distruse prin ardere. La blocul redresor aferent motorului de tracțiune nr.3 s-au topit integral toate radiatoarele din aluminiu aferente diodelor. După topire, aluminiul antrenat de aerul ventilației forțate a pătruns prin canalul de ventilație în interiorul motorului de tracțiune. Aluminiul topit, la revenirea în stare solidă (prin scăderea temperaturii), a blocat rotorul motorului de tracțiune nr.3.

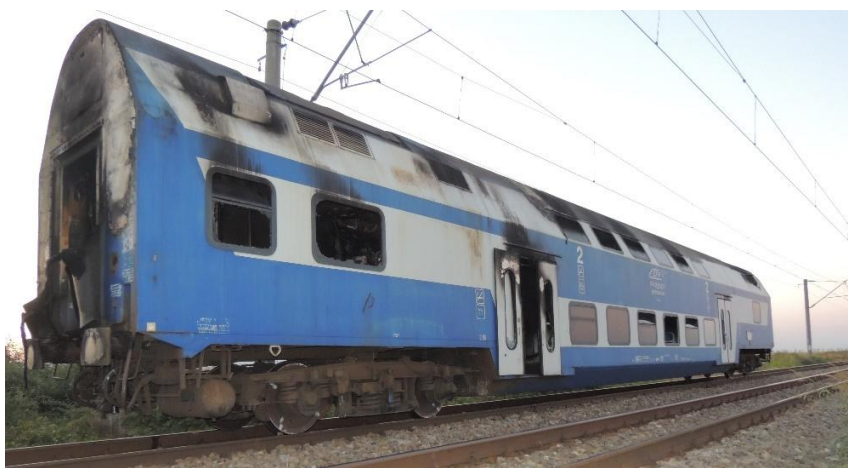
Foto nr. 2

La vagonul cu nr.50532616001-5, primul de la locomotivă (*Foto nr. 2*):

- izolația termică și fonică, plăcile de placaj ale pereților și scaunele arse;
- cablajul instalației electrice și corpurile de iluminat arse;
- patru geamuri laterale sparte;

- cutia vagonului, în zona de capăt dinspre locomotivă, cu vopsea arsă;
- burduful de comunicație al vagonului, din capătul cu frâna de mană, ars;
- ușile de acces în vagon și cele din interior arse și blocate întredeschise.

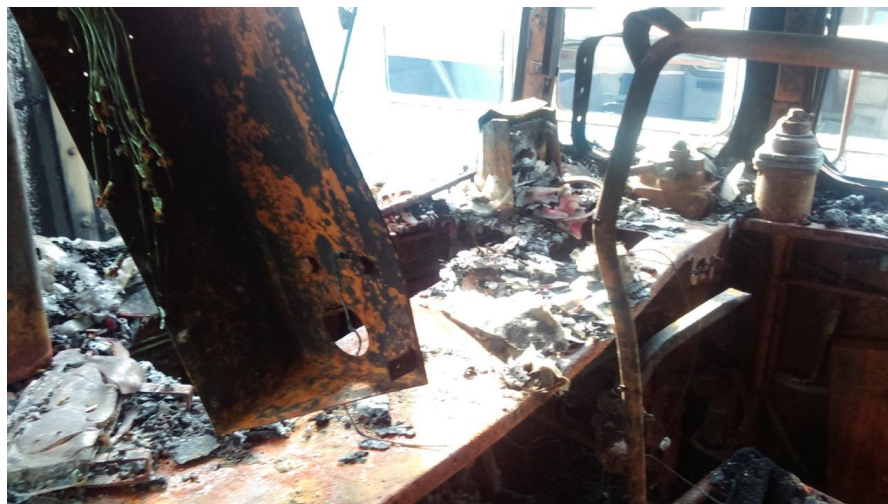
Foto nr.3 – Cabina de conducere I

În ambele cabine de conducere au ars complet materialele combustibile iar părțile metalice au fost deformat sub acțiunea temperaturii ridicate dezvoltate în timpul incendiului, astfel:

- vitezometre IVMS arse complet, carcasele topite și deformat;
- aparatajul de comandă ars;
- aparatele și lămpile indicatoare arse;
- panou aparate plafon căzut și ars;
- stația RTF arsă;
- controlerul cu blocul de contacte deformat, supraîncălzit și căzut din suport;
- bloc comandă INDUȘI de pe pupitrul ;
- dispozitiv pneumatic DSV cu carcasa topită;
- pedala DSV și pedala nisipar supraîncălzite;
- placa de borne cu izolația cablajului arsă și regletele supraîncălzite;
- cofret DSV supraîncălzit;
- cofret INDUȘI cu carcasa din aluminiu topită și aparatajul interior ars;
- robineții KD2 și FD1 supraîncălziti cu mânerele arse;
- ștergătoarele de parbriz arse și cu ventilele de comandă supraîncălzite;
- îmbrăcămintea interioară a postului de conducere arsă complet;
- geamuri sparte și cu chederele arse;

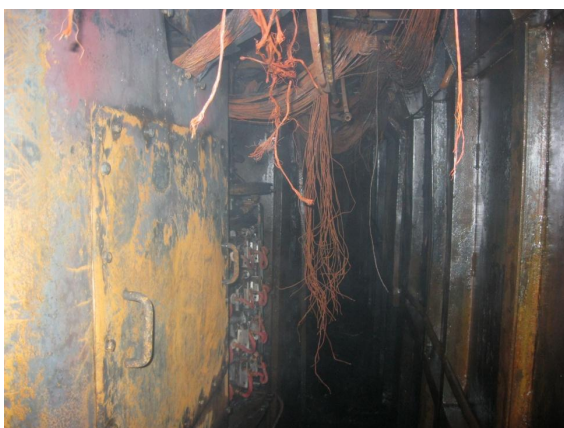
Foto nr.6

- cuva deformată;
- izolatoarele pentru fanioane la motoarele de tracțiune cu garniturile arse;
- izolatoarele de trecere pentru serviciile auxiliare crăpate cu garniturile arse;

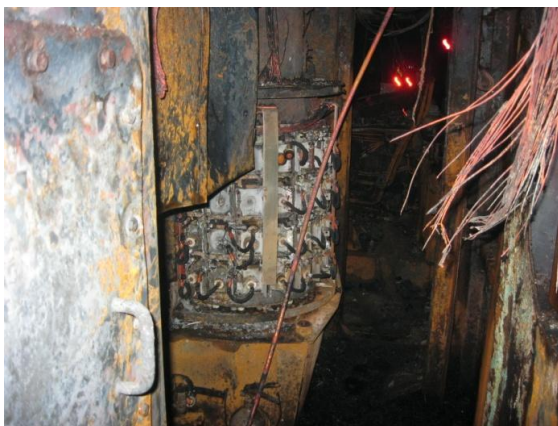
Foto nr.8

- transformatoarele de măsură și izolația cablajului de forță arse;
- contactoarele de comutare în sarcină cu camerele de stingere sparte și căzute, barele de susținere arse;
- contactele auxiliare ale graduatorului arse;
- transformatorul de absorbție ars și cu cablurile topite;
- ventilatoarele transformatorului arse, turbinele topite;
- manșoanele de cauciuc din circuitul de răcire al uleiului de transformator arse în totalitate;
- vanele de ulei rămase deschise;
- pompa de ulei cu suportul deformat;

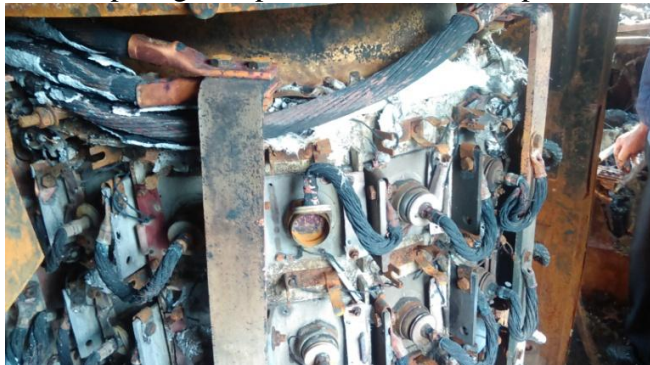
Foto nr. 10 (Bloc S1 – redresor cu siliciu)

- Blocurile redresoare cu mantaua de plexiglas topită, diodele distruse prin ardere (*Foto nr. 10*);

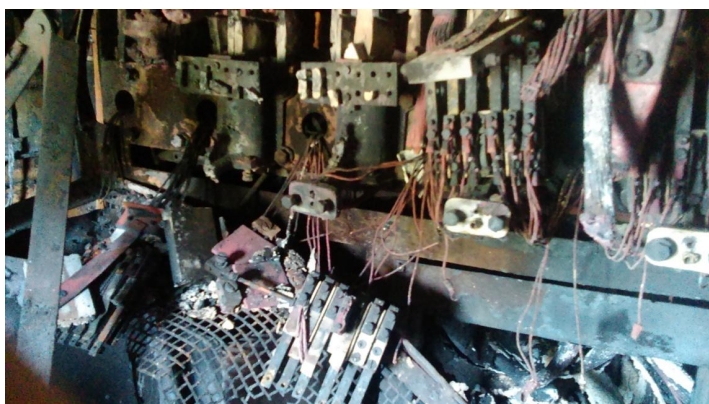
Foto nr.11

- contactoarele de linie, de frânare, de slăbirea câmpului cu materialele electroizolante arse. Elementele metalice topite parțial, supapele electropneumatice din cadrul racordurilor de alimentare cu aer sub presiune rupte și cazute de pe poziție (*Foto nr.11*);

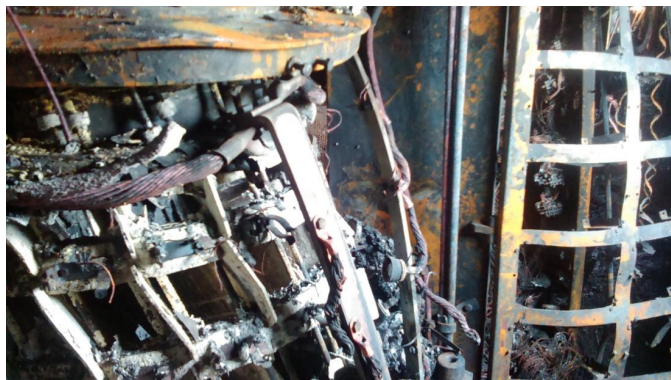
Foto nr.12

- scurtcircuitoarele, transformatoarele de impuls cu premagnetizare, inversorul de mers, ventilatoarele motoarului de tracțiune și relele de presiune distruse;
- la blocul redresor toate cele 48 de radiatoare din aluminiu, aferente diodelor, topite.
- tijele metalice izolate cu teflon, fixate pe cadrul din profil U, deformate. Materialele izolante arse;
- barele de conexiune din cupru deformate (**Foto nr.12**). Cablurile de alimentare distruse;
- la toate diodele capacele de protecție desprinse de capsule.

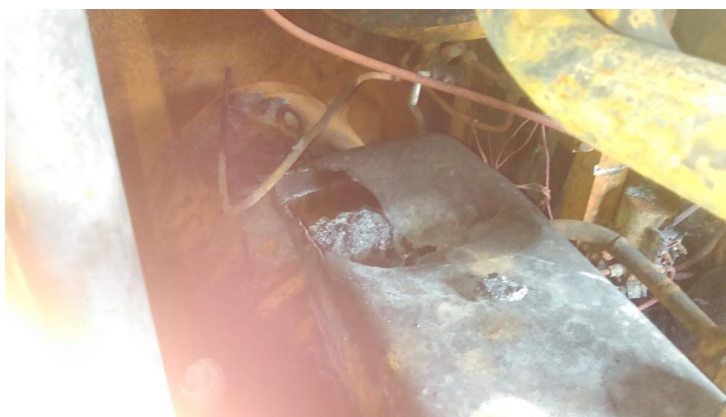
Foto nr.13

2.8 Compresorul principal 1 (**Foto nr.13**):

- cu carcasa autoventilatorului motorului de acționare topită parțial;
- conductele de aer deformate;
- supapa de sens unic și supapa de siguranță deformate.

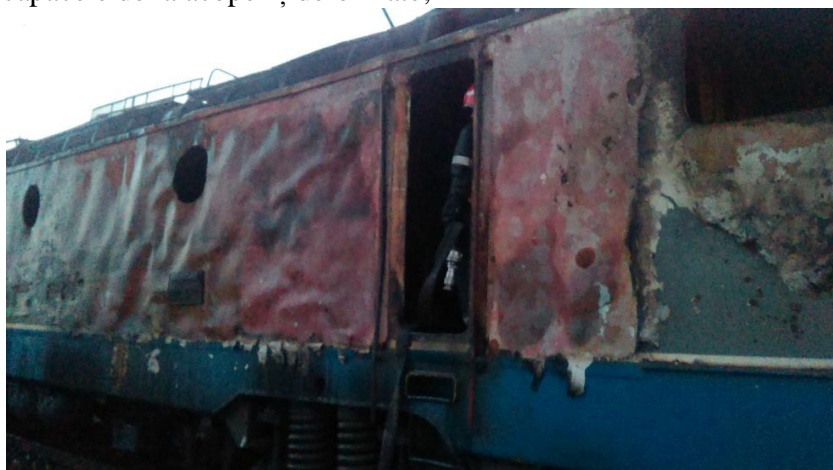
Foto nr.14

- conductele de aer la blocurile S1,S2,S4, S5 și S6, pantografe, afectate de incendiu iar conducta de aer la intrarea în contactorii electro-pneumatici de linie situați în blocul S3 topită;
- în sala mașinilor existau șase stingătoare de incendiu neutilizate iar în cabinele de conducere trei stingătoare neutilizate;
- suportul metalic inferior (șasiul locomotivei), nu prezintă urme vizibile de deformare;
- stâlpul lateral al cutiei locomotivei, în dreptul blocului S3, deformat;
- tabla cutiei locomotivei deformată (ondulată); (**Foto nr.14**);
- geamurile laterale sparte și chederele de fixare arse;
- capacele de la acoperiș deformat;

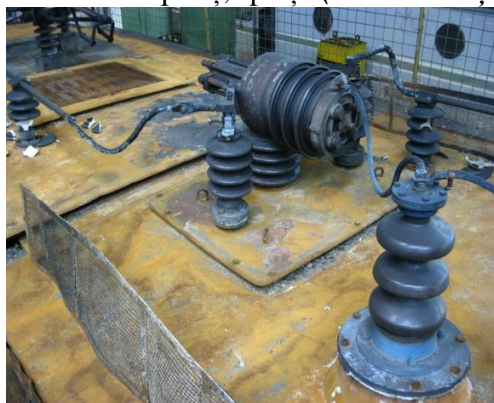
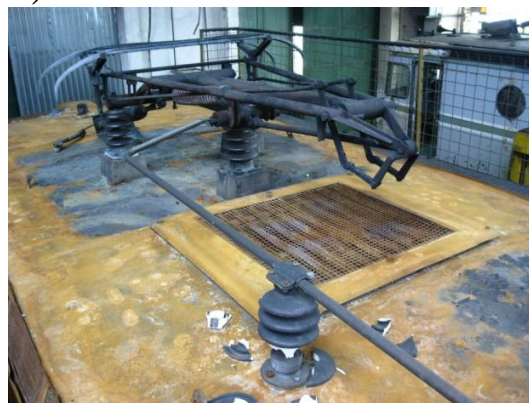
- izolatorii conductorului de trecere de 25 KV, de la pantografe la disjunctori IAC de pe acoperiș, spărți. (**Foto nr.15 și nr.16**)

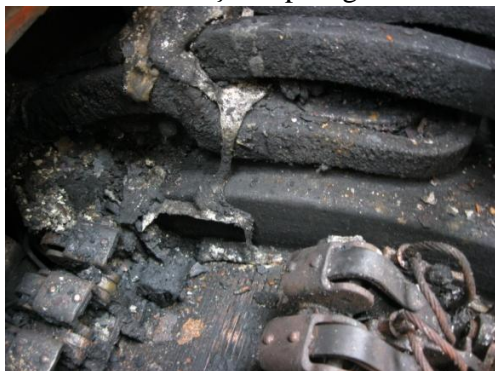
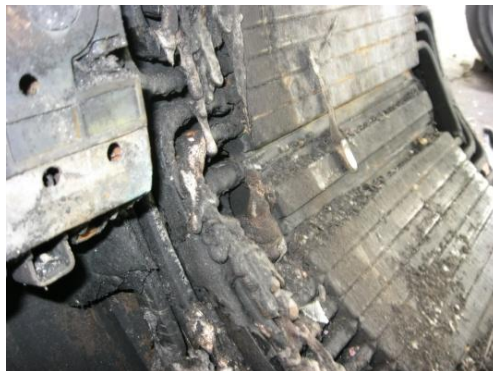
- MT1, MT2, MT4, MT5 și MT6 au suportii portperii fixați corespunzător, bandaj rotoric intact, colectorul cu uzuri normale de exploatare iar cablurile de forță pentru alimentare au izolația degradată prin ardere;
- MT3, în zona periilor colectoare și a înfășurării statorice (vizibile prin gura de vizitare), există bucăți de aluminiu topit (în stare solidă) cu impurități de material electroizolant în amestec (**Foto nr.17 și nr.18**). Aceste bucăți de aluminiu cu impurități, provin de la radiatoarele diodelor din puntea

redresoare aferentă MT3, care în urma topirii, au fost antrenate de aerul ventilației forțate și introduse în interiorul motorului de tracțiune prin gura de ventilație.

Existența acestor bucăți de aluminiu cu impurități în zona periilor colectoare (parte opusă gurei de ventilație) confirmă faptul că în momentul topirii radiatoarelor ventilația era în funcție, iar aluminiul topit a traversat pe orizontală motorul electric, ajungând în zona periilor colectorului;

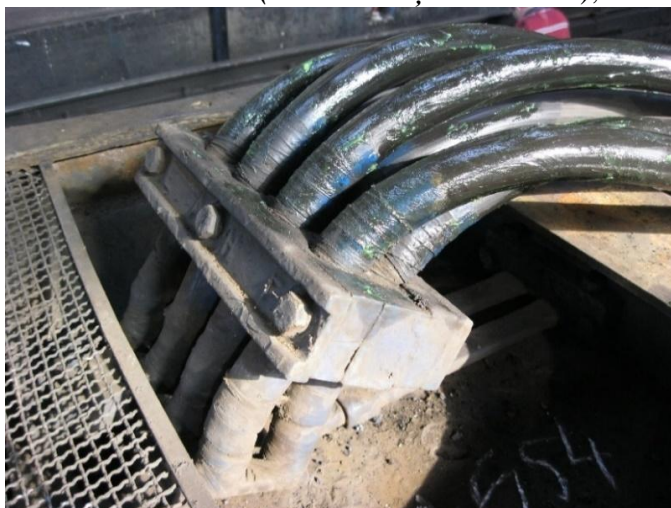
Foto nr.19

- pe jugul de fixare a cablurilor de alimentare a motorului (**Foto nr.19**) se află o cantitate de aluminiu solidificat provenit din topirea radiatoarelor aferente diodelor, fapt ce a determinat arderea izolației și punerea în scutecircuit a cablurilor (**Foto nr.20 și Foto nr.21**);

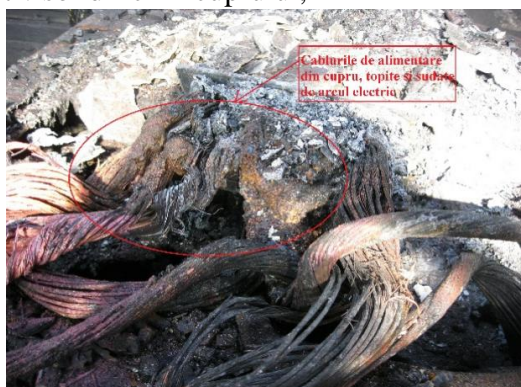
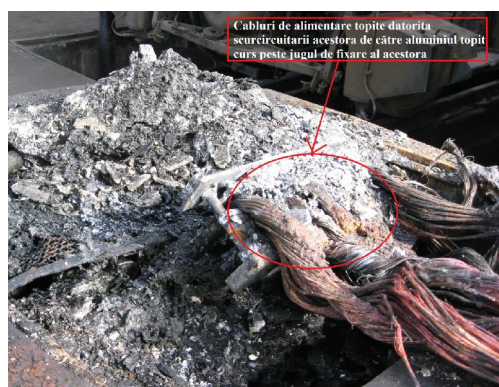
Foto nr.20

- în zona jugului de fixare, cablurile din cupru multifilar sunt sudate între ele datorită topirii respectiv solidificării cuprului;

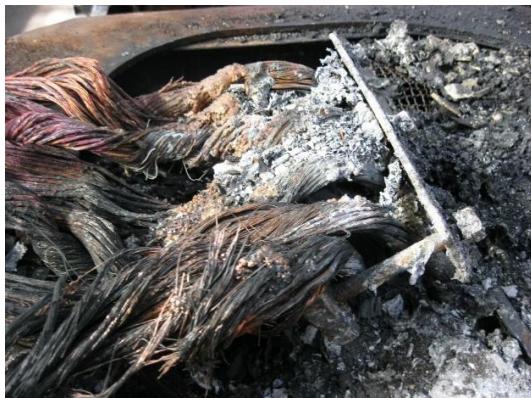
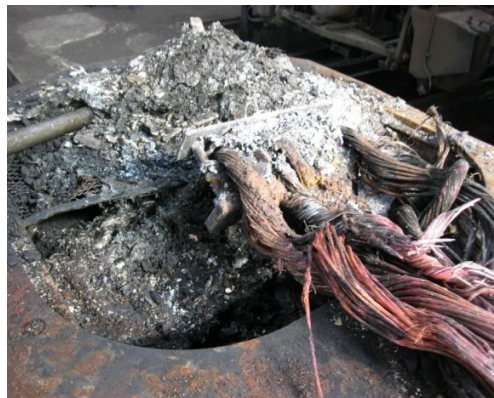
- plasa de protecție la intrarea aerului în MT3 degradată de materialul topit (**Foto nr.22 și Foto nr.23**).

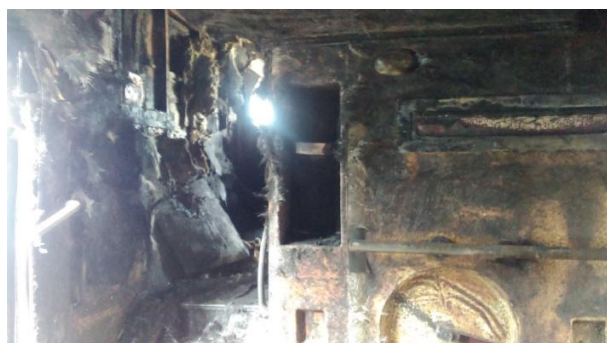
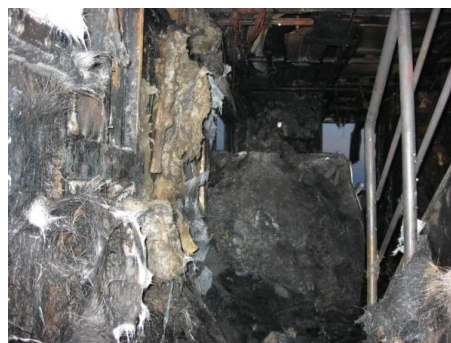
- peronul frontal, din capatul cu tabloul electric are pereții afectați de fumul pătruns în zona respectivă;
- dispersorii de la corpurile de iluminat deformați din cauza temperaturilor ridicate;
- peronul frontal din capatul cu frâna de mână are izolația termică și fonică arsă, geamurile laterale sparte (**Foto nr.21 și 22**);

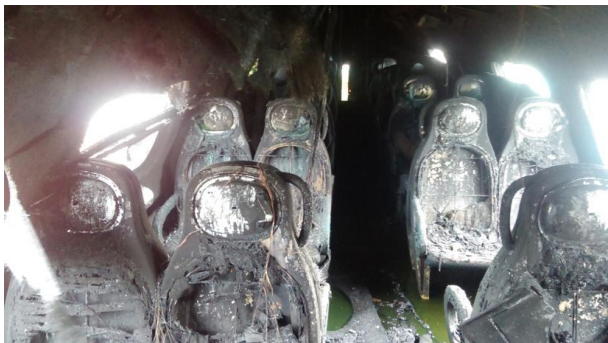
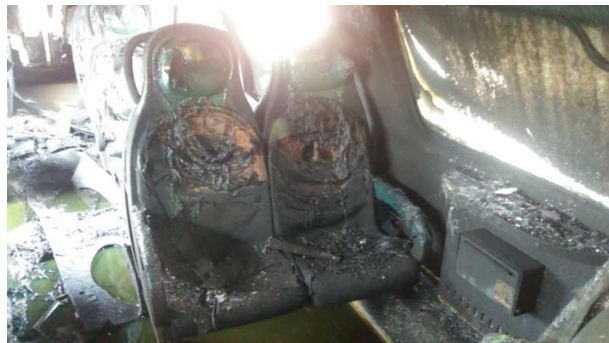
Etajul superior (Foto nr.23 și 24**):**

- izolația termică și fonică, plăcile de placaj ale peretilor, scaunele, corpurile de iluminat și cablajul instalației electrice arse;
- două geamuri laterale sparte.

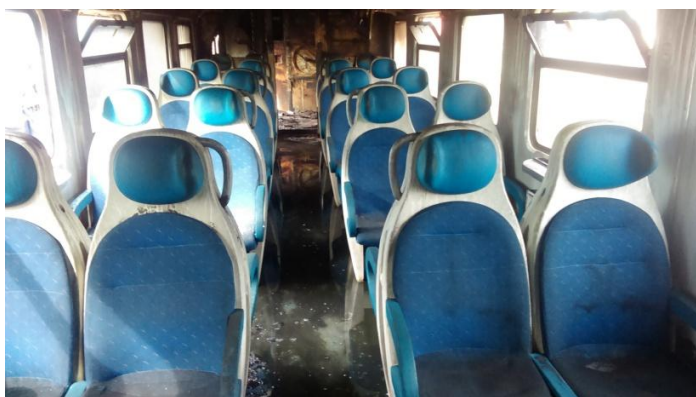
Foto nr.25

Etajul inferior (Foto nr.25):

- patru corpuri de iluminat din capătul culoarului de urcare în vagon (capătul cu frâna de mână) distruse;

- izolația termică și fonică, plăcile de placaj ale pereților, corpurile de iluminat și cablajul instalației electrice arse și cu scaunele afectate de incendiu, o parte dintre ele fiind arse iar cealaltă parte acoperite cu negru de fum ;
- două geamuri laterale sparte;
- ușile frontale de comunicație distruse de incendiu.

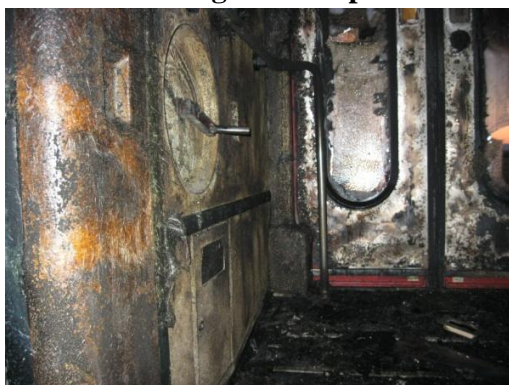
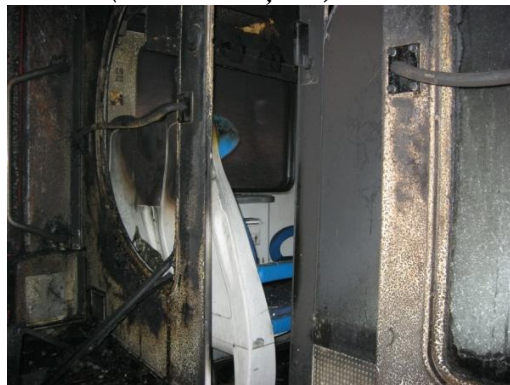
Culoarul de urcare în vagon din capătul cu frâna de mână (Foto nr.26 și 27):

- două uși de acces în vagon afectate termic și blocate.

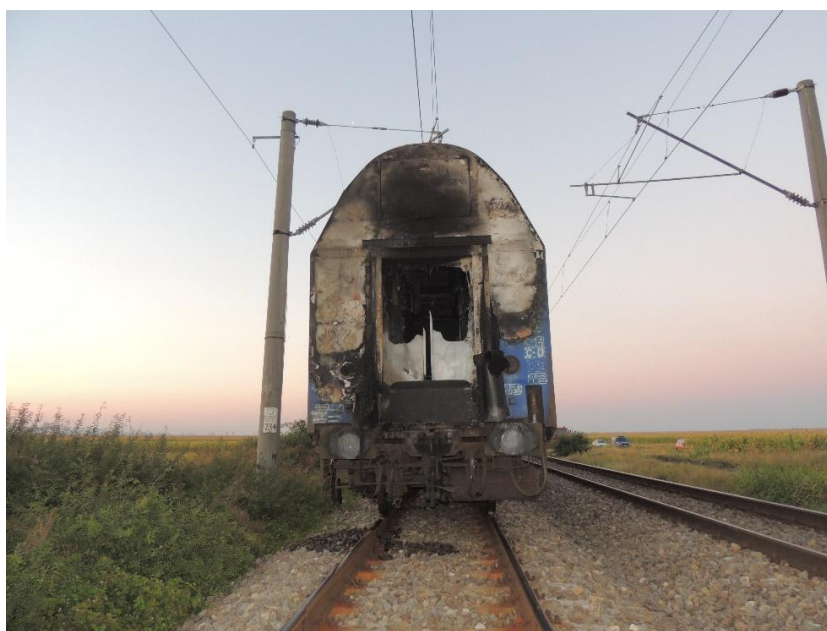
Foto nr.28

Partea de exterior (Foto nr. 28) cu:

- cutia vagonului în zona de capăt, la partea superioară și în partea frontală cu vopeaua arsă;
- burduful de intercomunicație al vagonului, din capătul cu frâna de mână ars.

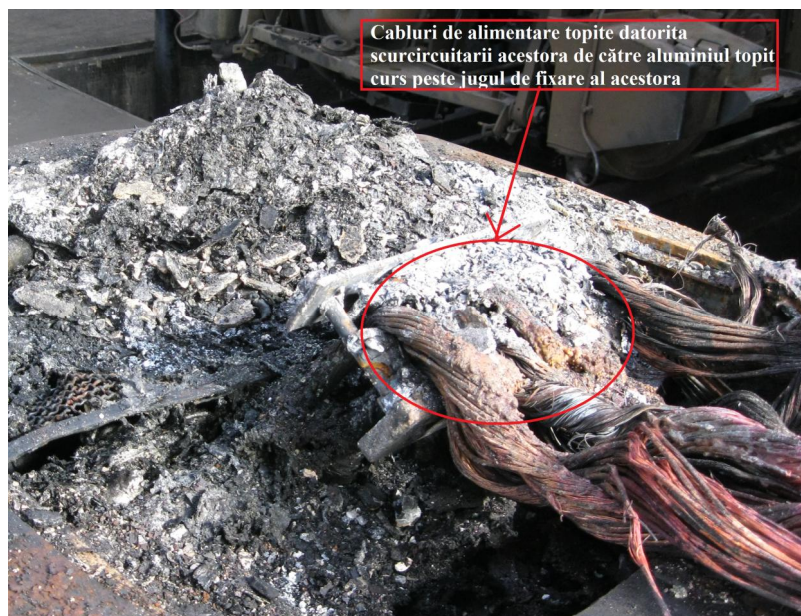
(Foto nr.29)

La depășirea **temperaturii maxime de funcționare (+200 °C)** concentrația de goluri și electroni a crescut atât de mult încât a dispărut deosebirea între regiunile *p* și *n* ale diodelor, **curentul invers a ajuns comparabil cu cel direct ceea ce a avut ca efect străpungerea diodelor**. Diodele străpunse și-au pierdut proprietatea de redresare permițând trecerea curentului în ambele sensuri. În această situație puterea electrică absorbită de diode, la fel și temperatura joncțiunilor, a crescut exponențial.

Creșterea temperaturii diodelor a avut ca efect creșterea temperaturii radiatoarelor. La atingerea temperaturii de 660,3 °C (punct de topire aluminiu) a început fenomenul de topire a radiatoarelor. Aluminiul, în stare topită, a curs pe jugul de fixare a cablurilor de alimentare la intrarea în motorul de tracțiune nr.3. Temperatura acestuia a distrus izolația electrică a jugului și a cablurilor, după care a produs scurtcircuitarea conductoarelor la intrarea în motor (conductoarele din cupru multifilar au urme de topire și sunt sudate între ele. Temperatura de topire a cuprului este 1085 °C). (**Foto nr.29**)

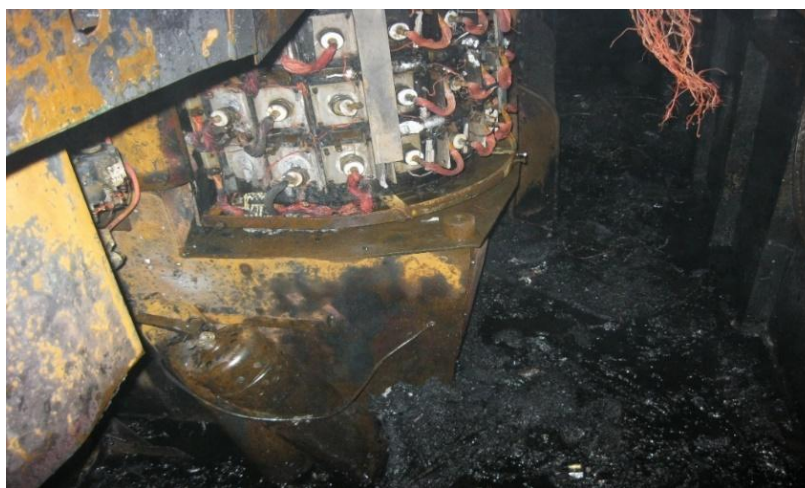
Foto nr.30

- Distrugerea prin ardere a conductei din sistemul de răcire al uleiului din cuva transformatorului. Conducta, confecționată din material combustibil, este racordată la o înălțime de o treime de baza cuvei. Distrugerea acesteia a avut ca efect curgerea unei cantități de peste 2 tone de ulei din cuva transformatorului în interiorul cutiei locomotivei. (**Foto nr.30**)

(amestec format pe pardoseala culoarului de trecere din sala mașinii)

5. să analizeze împreună cu operatorii de transport feroviar oportunitatea înlocuirii conductelor de legătură (ieșire și aspirație) a cuvei transformatorului principal cu răcitorul de ulei, confecționate din materiale inflamabile cu conducte confecționate din materiale neinflamabile, pentru evitarea curgerii unei cantități mari de ulei în cutia locomotivei în cazul deteriorării acestora;
