AGENȚIA DE INVESTIGARE FERROVIARĂ ROMÂNĂ - AGIFER

RAPORT DE INVESTIGARE

privind accidentul feroviar produs la data de 22.06.2016, pe raza de activitate a Sucursalei Regionale de Căi Ferate Cluj, la km 12 + 840, între haltele de mișcare Telciu și Coșbuc prin deraierea a două vagoane din compunerea trenului de marfă nr.42564

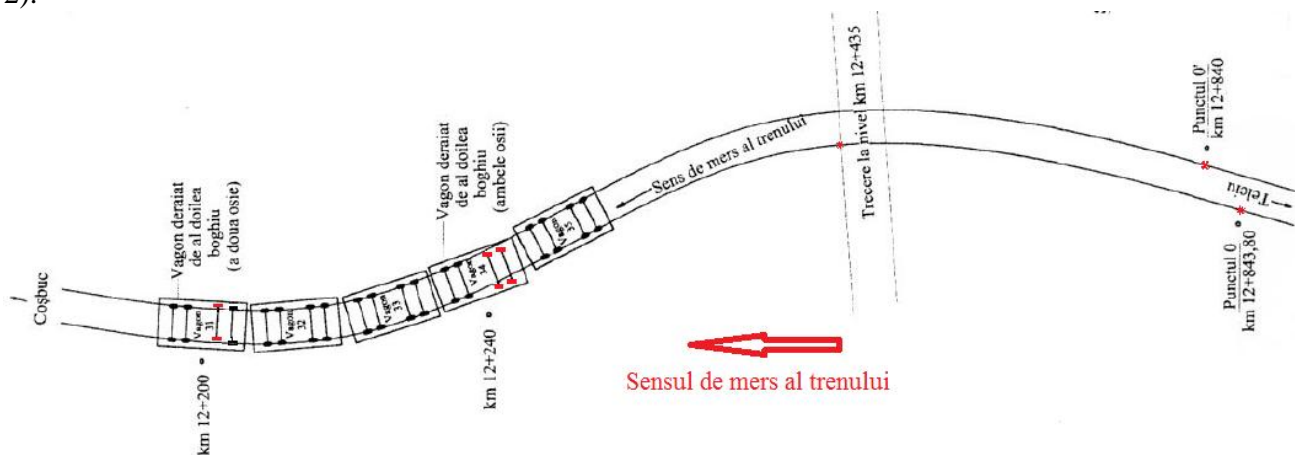
Schița 2 – poziția roților deraiate

În zona km 12+840, între haltele de mișcare Telciu și Coșbuc, s-a produs escaladarea flancului activ al ciupercii șinei, corespunzătoare firului exterior al curbei, de către buza roții nr.5 aflată în partea dreaptă a primei osii a celui de-al doilea boghiu, în sensul de mers, al vagonului nr.31535301647-2 (al 31-lea din compunerea trenului), urmată de căderea roții din partea stângă a aceleiași osii între firele căii (punct marcat cu 0').

Ulterior, s-a produs deraierea unei osii de la al doilea boghiu al celui de-al 34-lea vagon din compunerea trenului prin escaladarea flancului activ al ciupercii șinei, corespunzătoare firului interior al curbei, de către buza roții aflată în partea stângă a osiei, în sensul de mers, urmată de căderea roții din partea dreaptă a aceleiași osii între firele căii (punct marcat cu 0 aflat la 3,8 m înaintea punctului 0').

Trenul a circulat cu cele două vagoane având câte o osie deraiată aproximativ 400 m, după care s-a produs și deraierea celeilalte osii de la al doilea boghiu al celui de-al 34-lea vagon - schița 2).

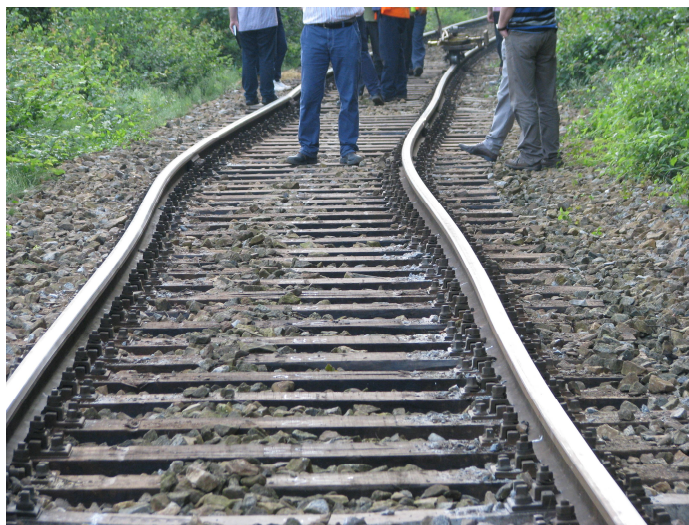
La sosirea comisiei de investigare, s-a constatat că porțiunea de linie pe care s-a produs deraierea, prezenta deplasări în plan orizontal (Foto 3).

Foto 3 – linia prezenta deplasări în plan orizontal

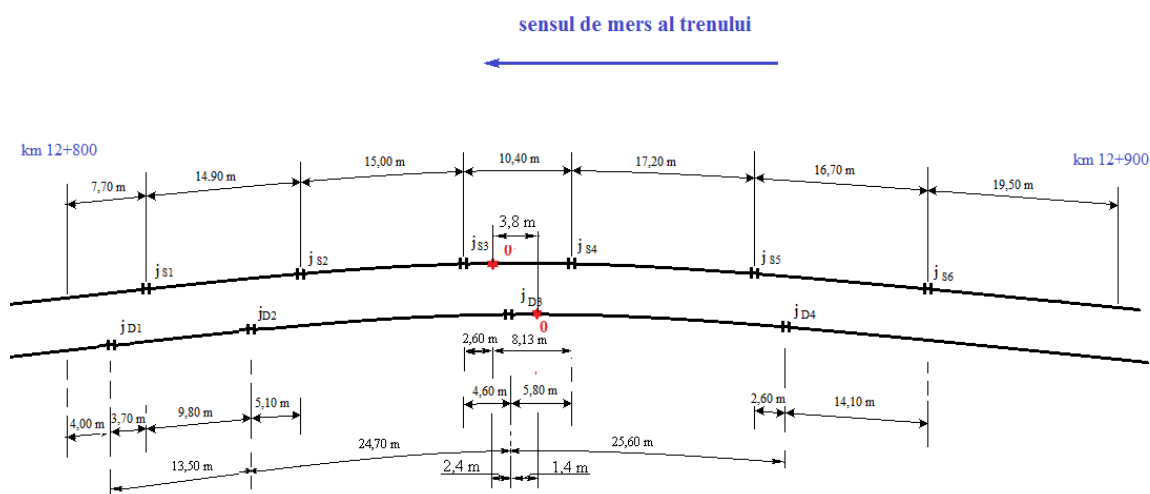
Schița 5 – poziția joantelor

Pe această porțiune de linie, firul exterior al curbei conține un număr de 6 joante și firul interior un număr de 4 joante, conform schiței de mai jos (Figura 5).

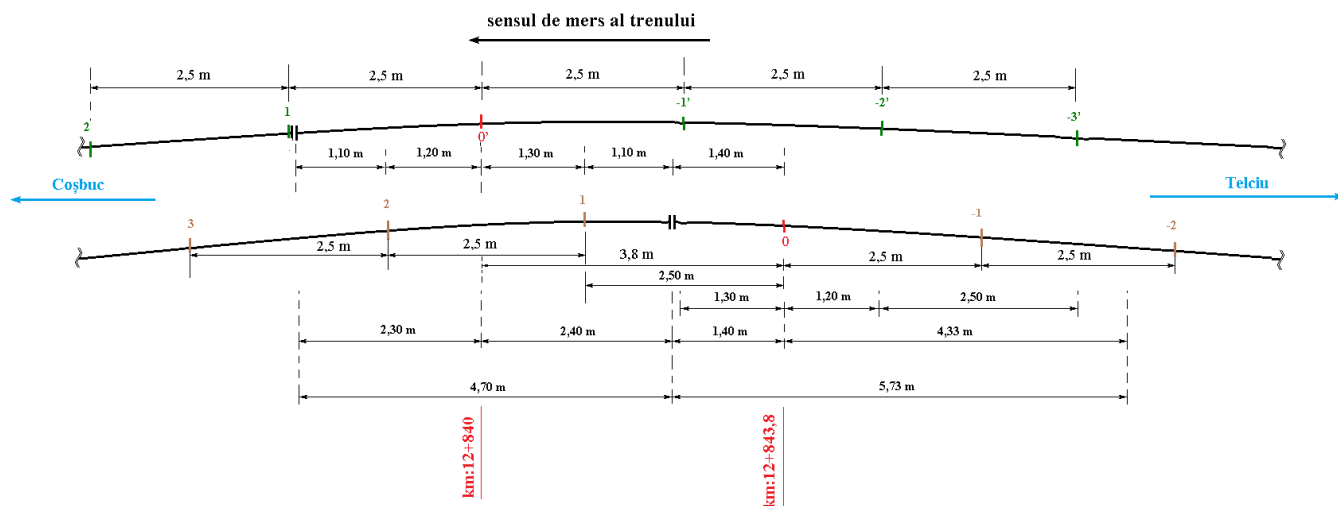
Schița nr. 6 – Detaliu cu poziția joantelor

În zona deraierii poziționarea joantelor și a pichetii marcați pe ambele șine este prezentată în Schița 6.

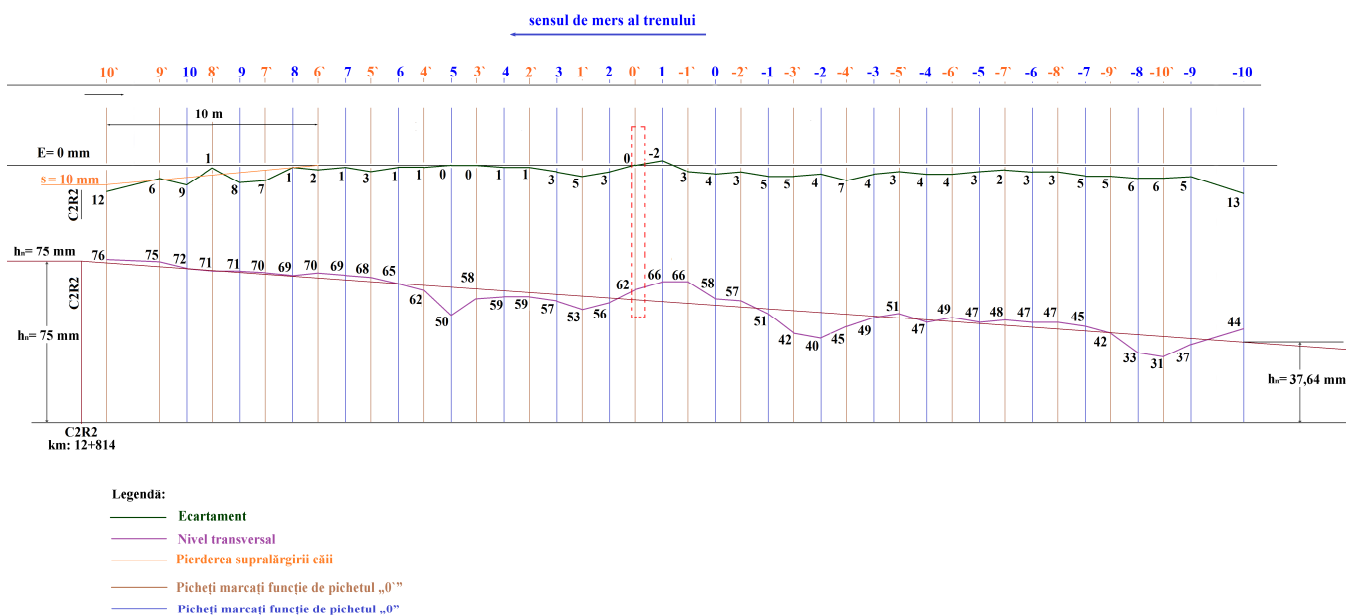
Schița 7

Ecartamentul căii depășea valoarea toleranței admisă în exploatare cu 3 mm în dreptul pichetului „-10” (aflat la o distanță de 25 m măsurată față de punctul „0”, în sens invers de mers al trenului).

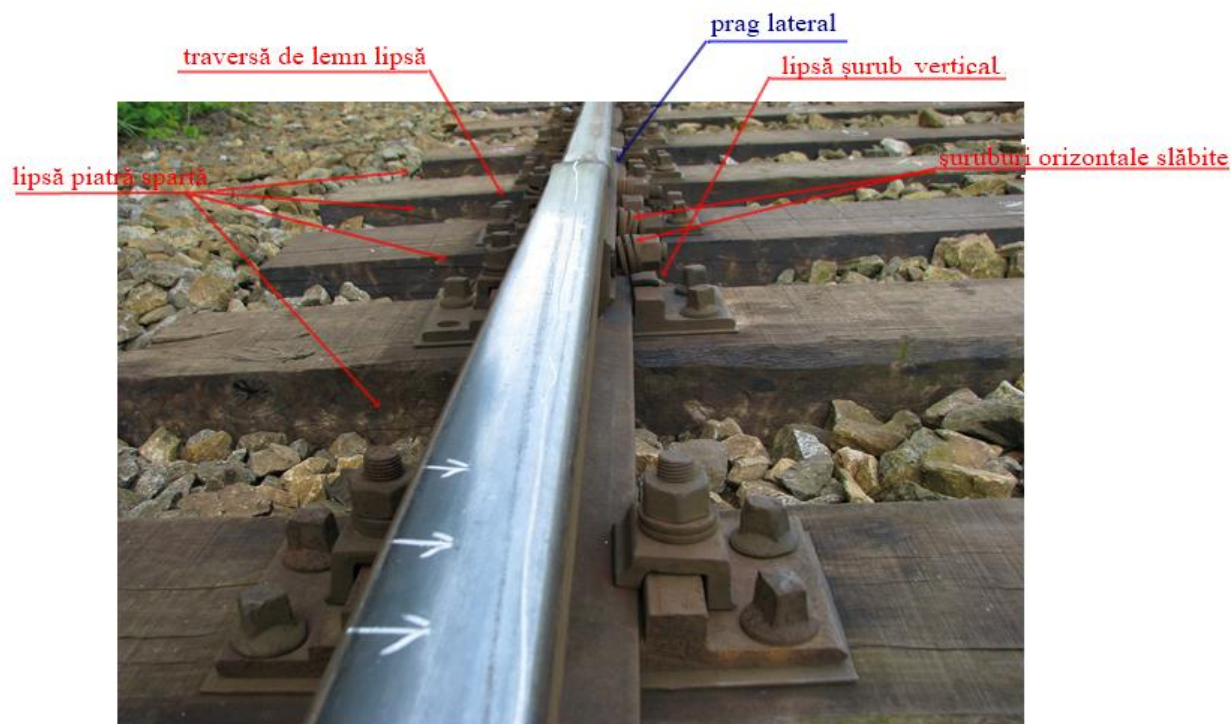
- La distanța de 2,40 m față de pichetul nr.,0", distanță măsurată de la pichetul nr.,0" în sens invers de mers al trenului, pe firul stâng (în sensul de mers al trenului), a fost depistată o joantă alcătuită și întreținută neinstrucțional, cu o singură traversă și nu cu două traverse alăturate, șuruburile orizontale erau slăbite determinând formarea de prag lateral și vertical (Figura 8).

Prisma de piatră spartă din zona acestei joante nu era conformă cu geometria unei prisme de piatră spartă pentru linie curentă, traseu în curbă, cale cu joante, montată pe traverse de lemn;

joantă realizată neinstrucțional

Figura 8 – detaliu cu joantă realizată neinstrucțional

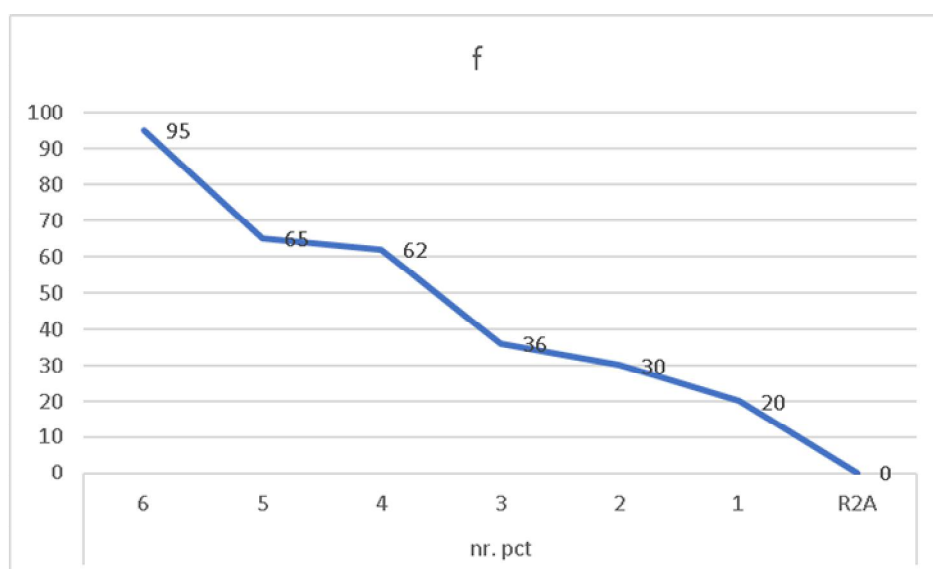
Schiața 9 - Diagramă săgeți

Măsurarea săgeților s-a făcut până la punctul numărul 6 (aflat la o distanță aproximativă de 20 m față de prima urmă de deraiere identificată pe șina din partea stângă), deoarece începând cu punctul nr.6 linia era deformată în plan orizontal.

În dreptul primei urme de deraiere aflată pe șina din partea stângă (pichet nr.,,0”) la capătul din partea stângă al traversei nr.0 a fost constatată deplasarea în plan orizontal a cadrului șine-traverse cu 60 mm. În dreptul celei de-a doua urme de deraiere, aflată pe șina din partea dreaptă (pichet nr.,,0”) la capătul din partea stângă al traversei nr.6 a fost constatată deplasarea în plan orizontal a cadrului șine-traverse cu 190 mm.
