MINISTERUL TRANSPORTURILOR

AGENȚIA DE INVESTIGARE FERROVIARĂ ROMÂNĂ - AGIFER

## RAPORT DE INVESTIGARE

al accidentului feroviar produs la data de 19.10.2016, pe raza de activitate a Sucursalei Regionale Căi Ferate Constanța, în stația CFR Medgidia, pe linia 0B, în circulația trenului de marfă nr.80394, remorcat cu locomotiva DA 1523

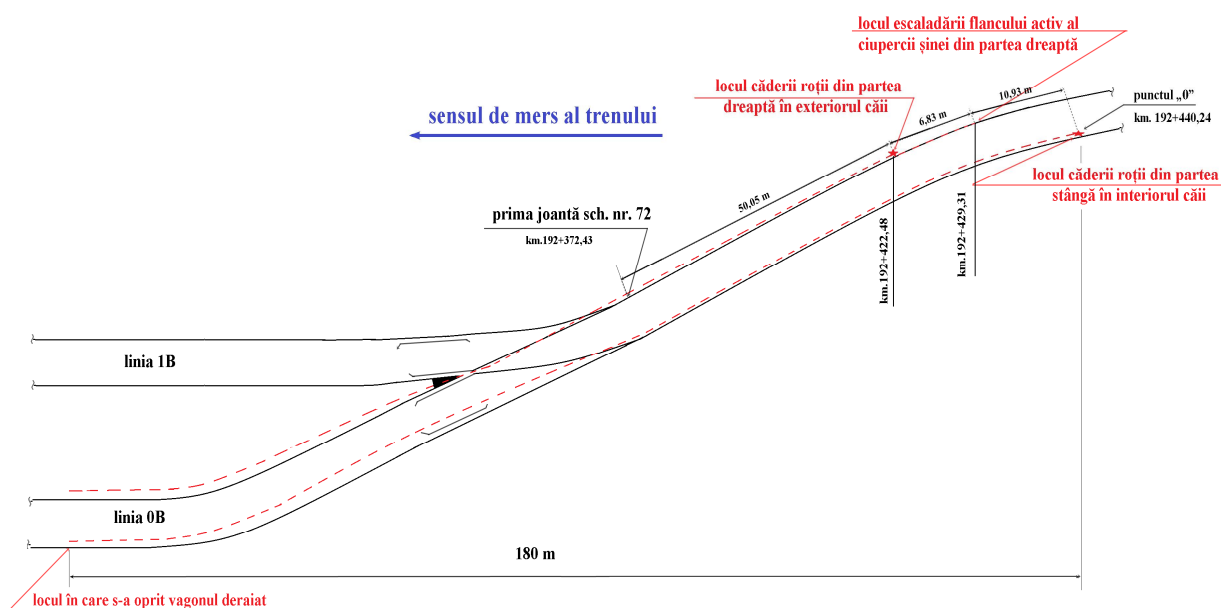
**Fig. 3**

Deraierea și circulația în această stare a primei osii, de la primul boghiu al vagonului nr.31533555119-0, a antrenat ulterior în deraiere și pe cea de a doua osie a acestui boghiu.

Modul de circulație al vagonului în stare deraiată

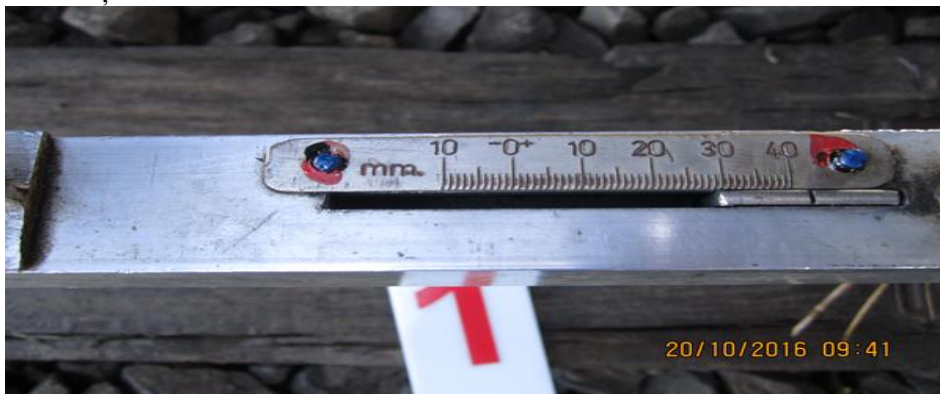
- toleranțele în exploatare ale valorilor ecartamentului sunt depășite în punctele: -37, -41, -46 și limita maximă admisă de 1470 mm este depășită în punctele: 0, -4, -8 și -12.

**Fig.4-** Valoarea ecartamentului în punctul „0”

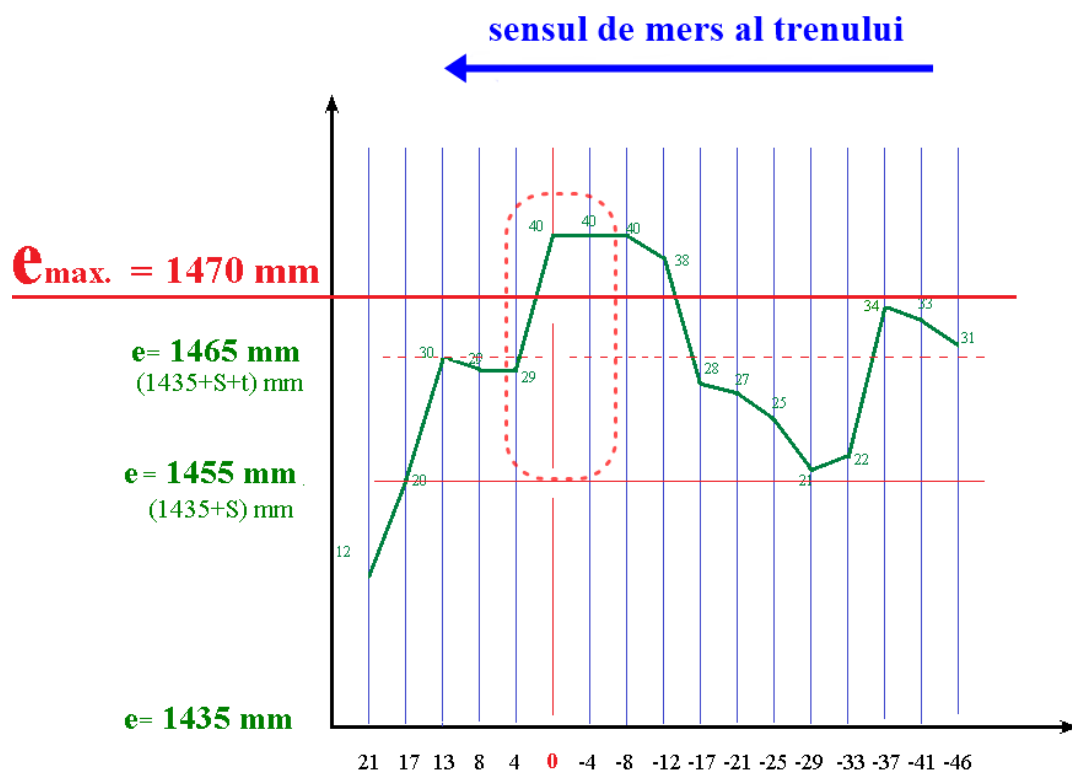
- abaterea de exploatare a variației ecartamentului de 2 mm/m este depășită între punctele 21 ÷ 17, 17 ÷ 13, 4 ÷ 0, -12 ÷ -17 și -32 ÷ -37.

**Fig. 5**  
Diagramă ecartament

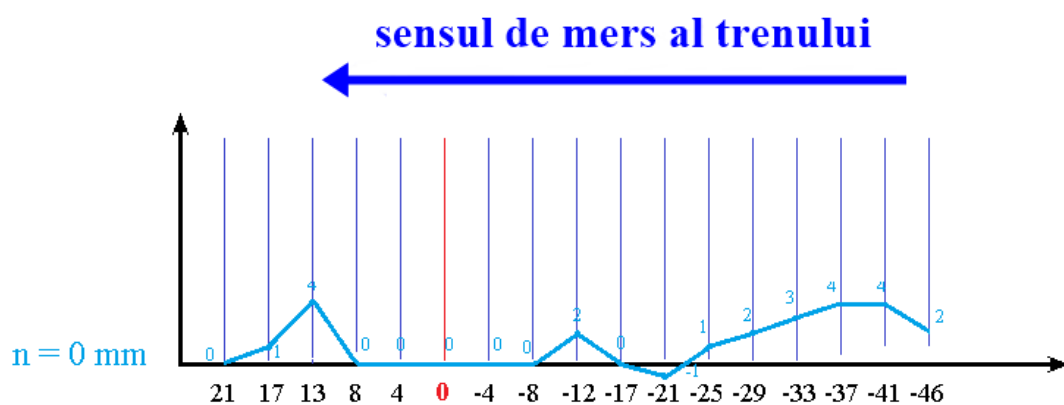
Nu au fost constatate depășiri ale valorii admise a torsionării căii, pentru viteza de circulație de 40 km/h, prevăzută la art.7, pct. A.4 din *Instrucția de norme și toleranțe pentru construcția și întreținerea căii-linii cu ecartament normal, nr.314/1989*.

**Fig. 6**  
Diagramă nivel transversal

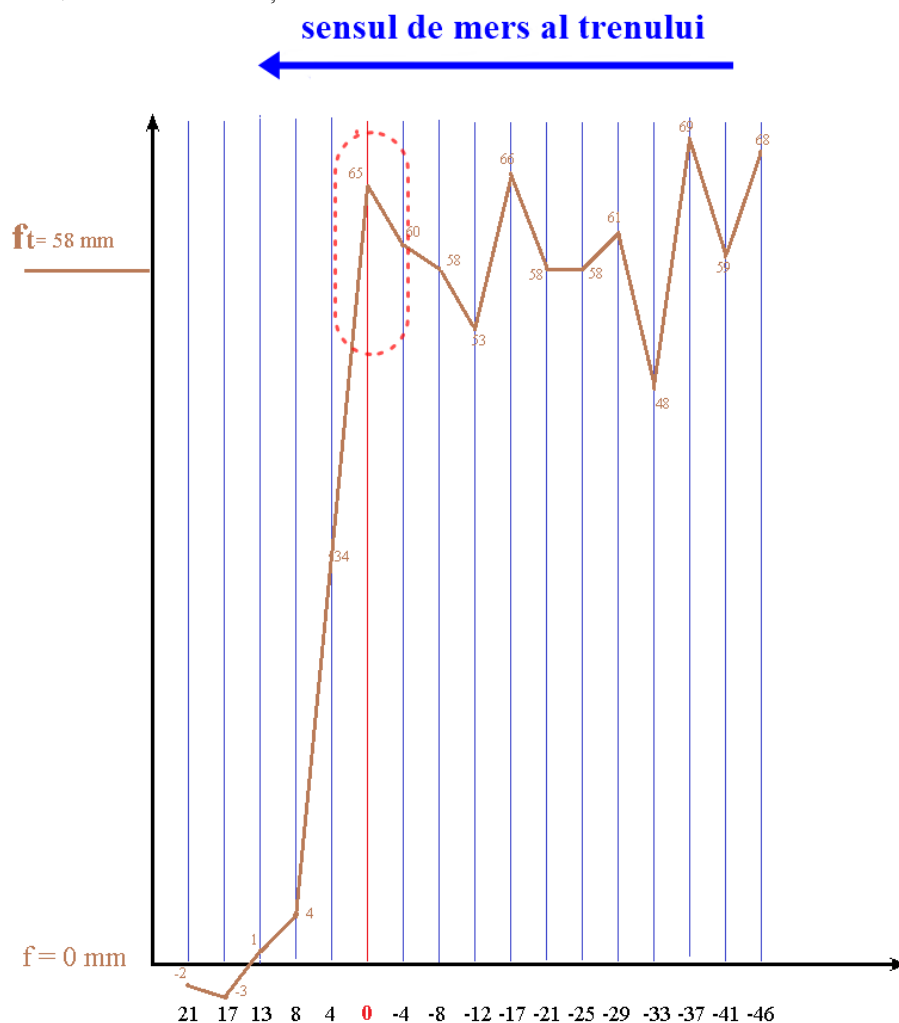
Diferențele dintre săgețile vecine depășeau valoarea toleranțelor admise pentru viteza de circulație de 40 km/h, toleranțe prevăzute de *Instrucția de norme și toleranțe pentru construcția și întreținerea căii-linii cu ecartament normal, nr.314/1989, art. 7.B.1.*

Valoarea toleranțelor a fost depășită între următoarele puncte de măsurare: nr.8 ÷ nr.4; nr.4 ÷ nr.0; nr.-12 ÷ nr.-17; nr.-29 ÷ nr.-33 și nr.-33 ÷ nr.-37.

**Fig. 7**  
Diagramă săgeți

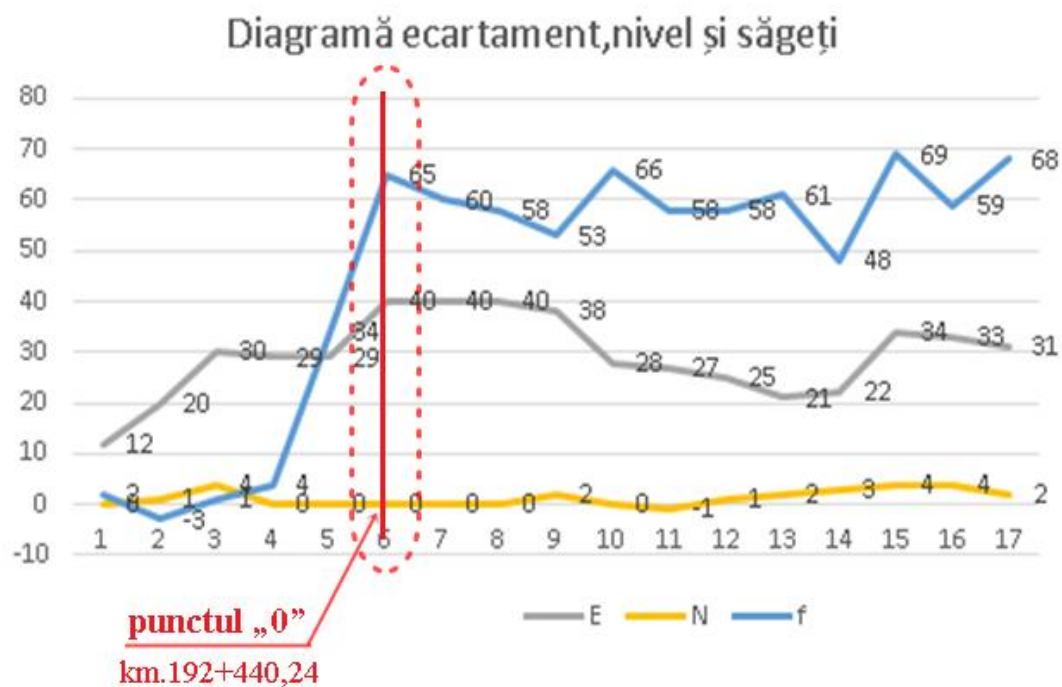
**Fig. 8**

În urma verificării stării tehnice a suprastructurii căii în zona producerii deraierii, imediat după producerea accidentului, s-a constatat faptul că fața superioară a traverselor avea crăpături fără a prezenta urme de putrezire a lemnului, dar interiorul acestora era putred.

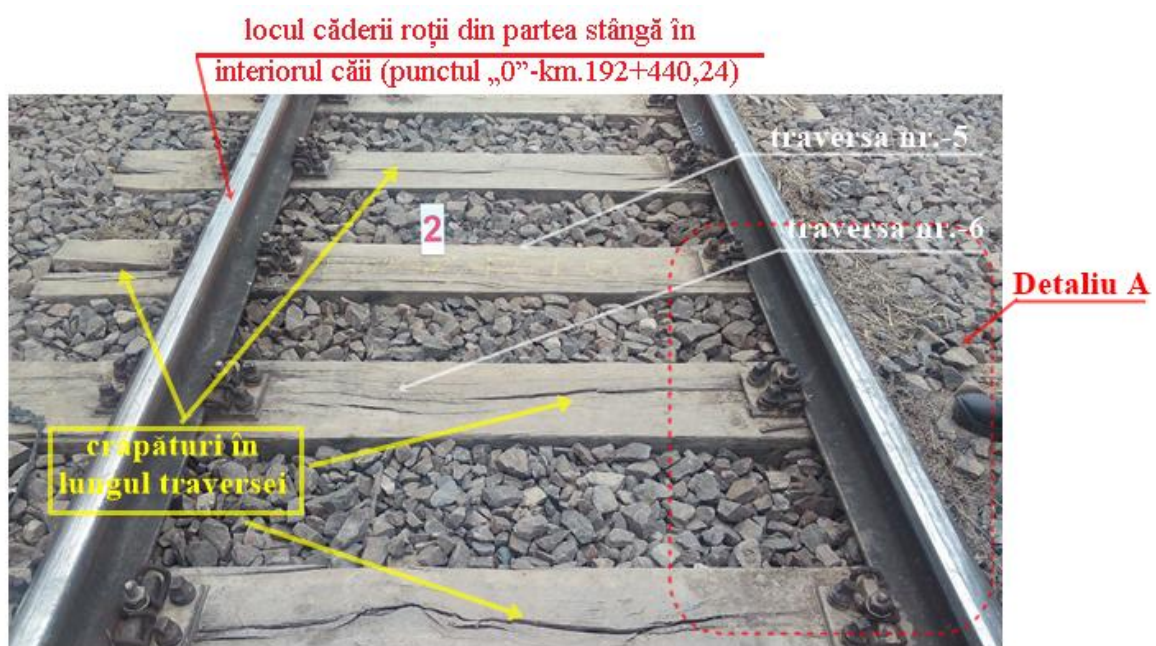
Figura 9

În perioada de timp în care circulația feroviară pe linia OB era închisă, membrii comisiei de investigare au efectuat o reverificare a suprastructurii liniei OB, împreună reprezentanți ai operatorului de transport feroviar și cu personalul responsabil cu mentenanța ai gestionarului infrastructurii, implicați în producerea accidentului feroviar. La acel moment a fost constatat faptul, că traversele de lemn din zona producerii deraierii nu au fost înlocuite. Traversele prezentau aceleași defecte identificate la momentul producerii deraierii, respectiv erau putrede la interior și prezentau crăpături la fața superioară.

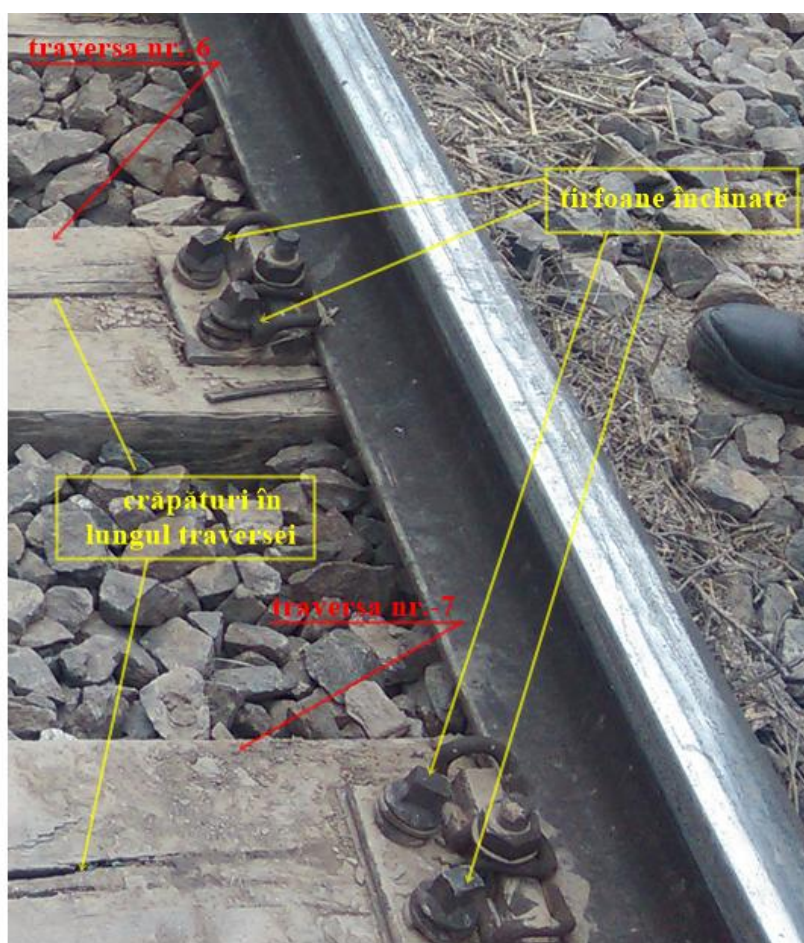
Figura 10 (Detaliu A)
