AGENȚIA DE INVESTIGARE FERROVIARĂ ROMÂNĂ - AGIFER

RAPORT DE INVESTIGARE

privind accidentul feroviar produs la data de 30.12.2016, pe secția de circulație Beclean pe Someș-Deda, între halta de mișcare Șintereag și stația CFR Beclean pe Someș, în circulația trenului de călători nr.4107, prin deraierea de prima osie a locomotivei EA 188

*Raport de investigare
24 august 2017*

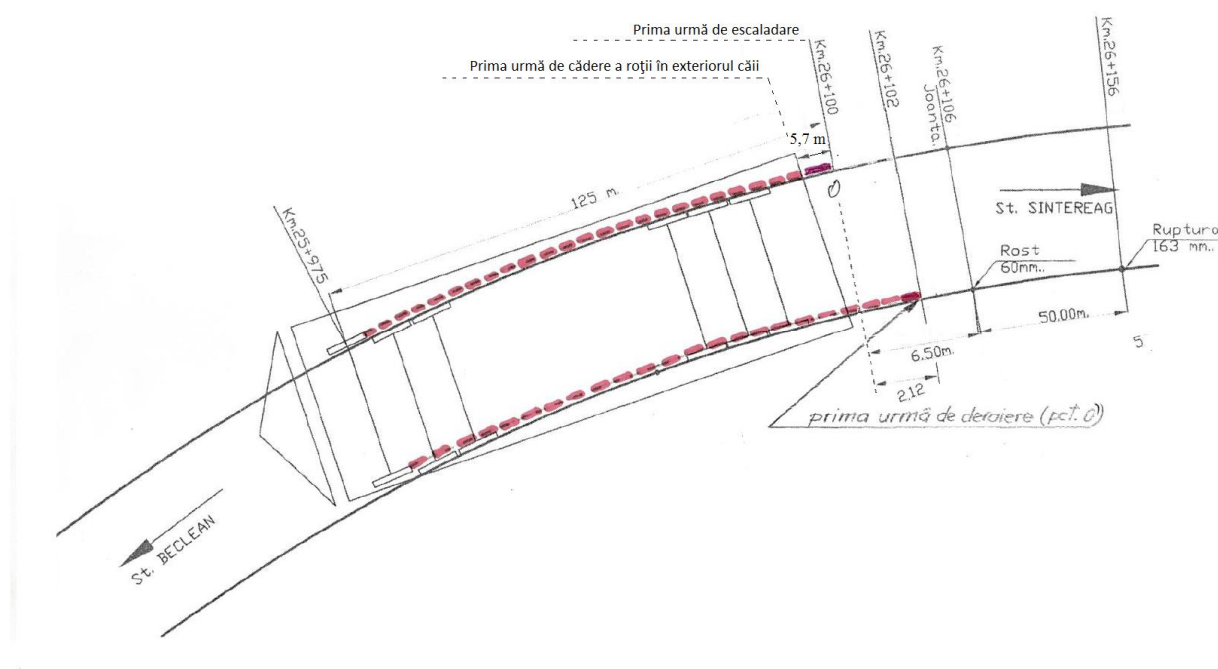
Schița 2 – poziția roților deraiate

Căderea roții din partea stângă a primului boghiu al locomotivei EA 188 se afla la distanța de 2,12 m față de punctul 0, distanță măsurată de la punctul 0 în sens invers de mers al trenului.

Trenul a circulat cu locomotiva deraiată de prima osie, în sensul de mers al trenului, aproximativ 125 m.

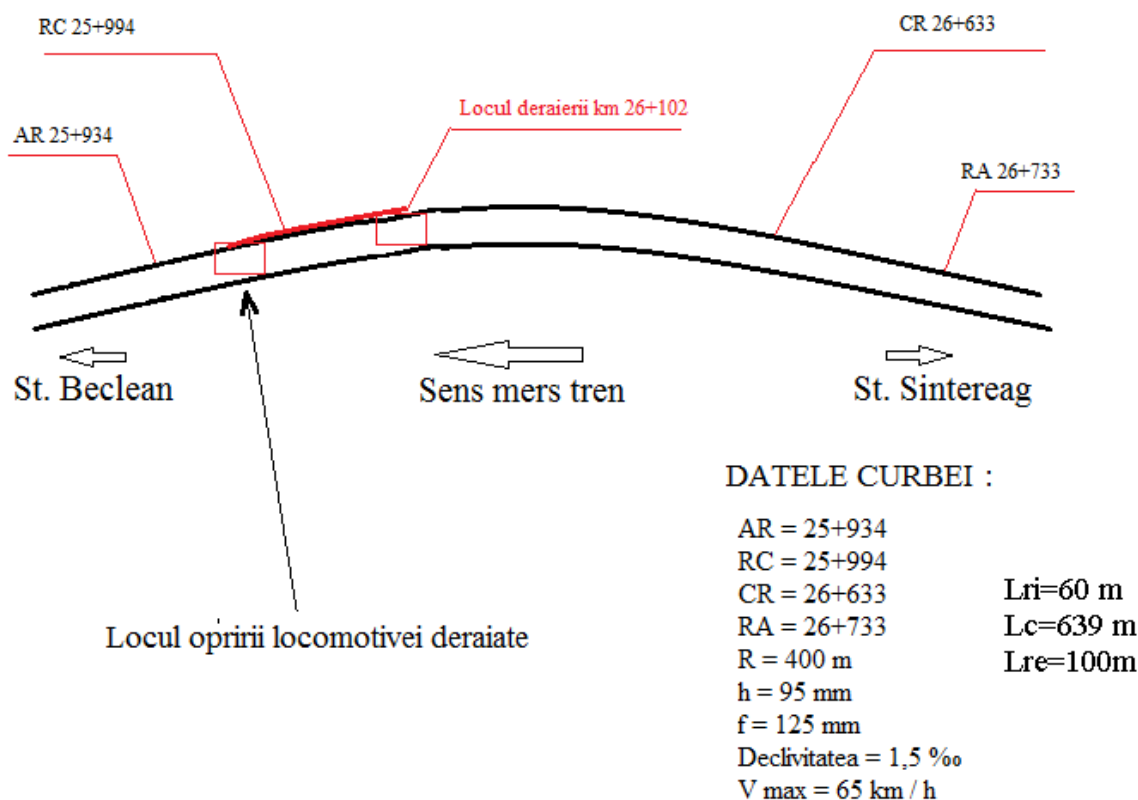
Schița nr.3: *Locul deraierii locomotivei*

Deraierea s-a produs în curbă, cu deviație stânga față de sensul de mers al trenului, pe curba circulară (cu lungimea $L_c=639$ m), cu raza $R=400$ m și supraînălțarea $h=95$ mm.

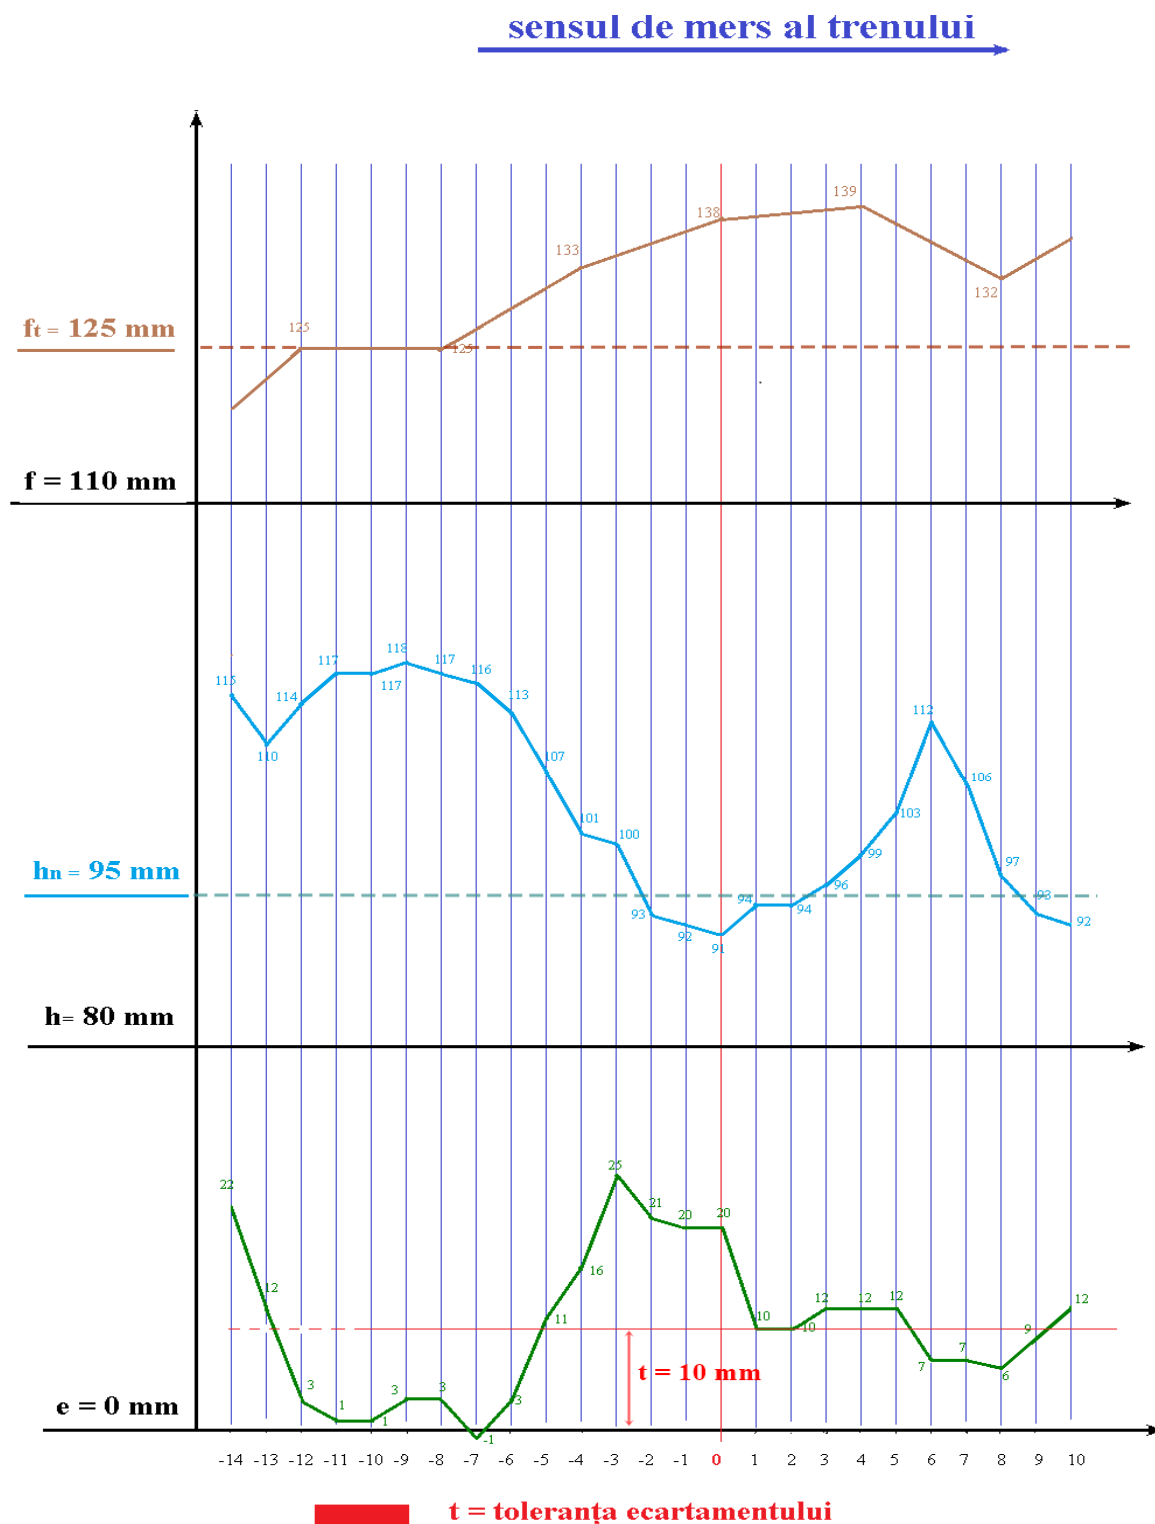
Imaginea nr.5: Diagrama ecartament, nivel și săgeată

Pe porțiunea de linie cuprinsă între km 26+000 și km 27+000 (în această zonă s-a produs accidentul feroviar), la ultimele verificări ale liniei cu VMC, verificări efectuate la datele de 30.03.2016 și 29.09.2016, defectele de gradul 3 și mai mare înregistrate nu au fost punctate și remediate până la data producerii deraierii.

punctul „0” în sensul de mers al trenului, în 14 puncte de la punctul „0” în sens invers de mers al trenului și ale săgeților la mijlocul corzii de 20 m, înainte de prima urmă de deraiere.

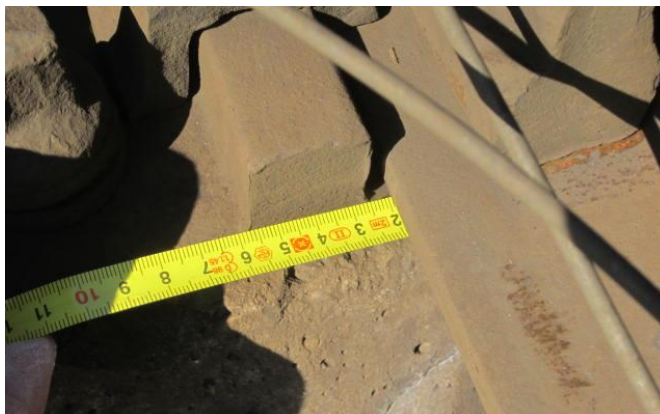
Foto nr.4: Uzură placă

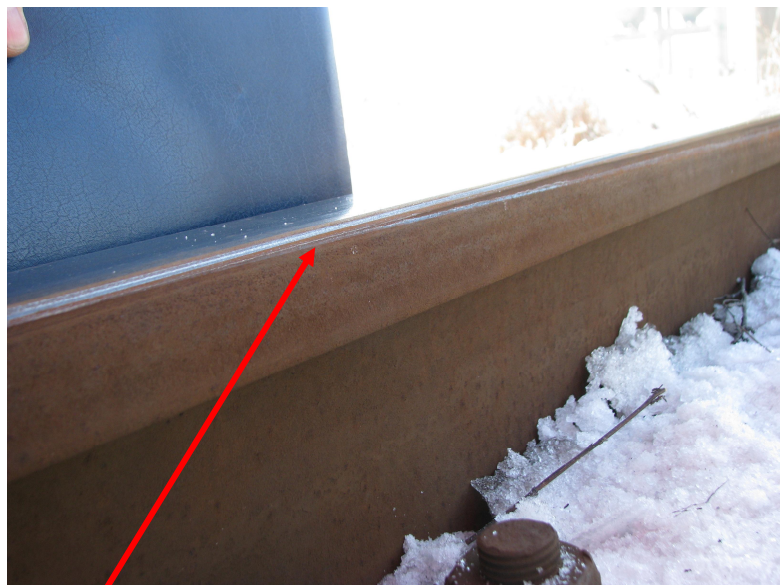
Prima urmă de deraiere s-a constatat pe flancul interior al șinei din stânga când roata din partea stângă a primei osii a locomotivei a căzut între firele căii, roată ce rula pe firul interior al curbei;

Foto nr. 5: *Prima urmă de deraiere (punctul 0') aflată pe flancul activ al șinei din stânga*

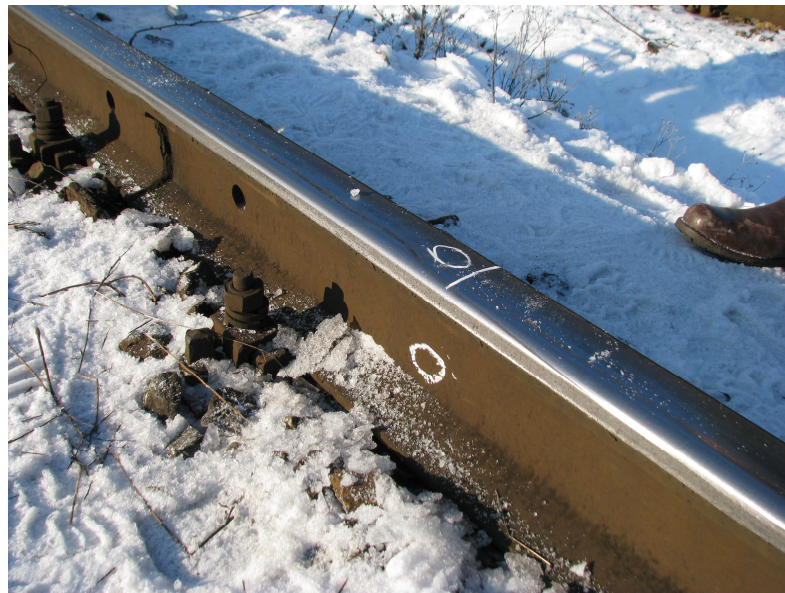
La o distanță de 2,12 metri de punctul 0', pe șina din partea dreaptă se observa o urmă de escaladare a buzei bandajului roții din partea dreaptă (punctul 0), buza bandajului roții a circulat pe ciuperca șinei o distanță de 5,7 metri. (Foto nr.6)

După parcurgerea acestei distanțe, roata din partea dreaptă a primei osii a căzut în exteriorul liniei și locomotiva a parcurs în stare deraiată o distanță de 125 metri.

Foto nr.6: *Urma de escaladare (punctul 0) a șinei din dreapta de către buza bandajului roții din dreapta a primei osii*

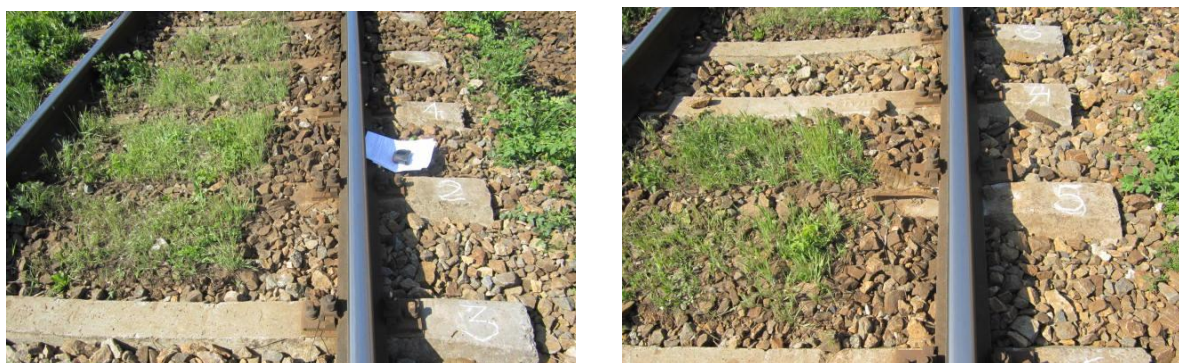
În zona premergătoare punctului „0” a fost analizată starea a 30 de traverse consecutive, constatându-se că un număr de 9 traverse erau necorespunzătoare.

Foto nr.7: Traverses înlocuite după deraiere

Defectele pe care le aveau aceste traverse se încadrau între acele tipuri de defecte care, în conformitate cu prevederile art.25, alin. (1),(3) și (4) din *Instrucția de norme și toleranțe pentru construcția și întreținerea căii - linii cu ecartament normal* - nr.314/1989, impuneau înlocuirea acestora.
