AGENȚIA DE INVESTIGARE FERROVIARĂ ROMÂNĂ-AGIFER

RAPORT DE INVESTIGARE

privind accidentul feroviar produs la data de 02.10.2016, în jurul orei 02:45,
pe raza de activitate a Sucursalei Regionale de Căi Ferate Brașov,
între halta de mișcare Bicsadu Oltului și stația CFR Malnaș Băi,
prin deraierea locomotivei de remorcare a trenului de călători nr.1642 EA nr.91530400014-3

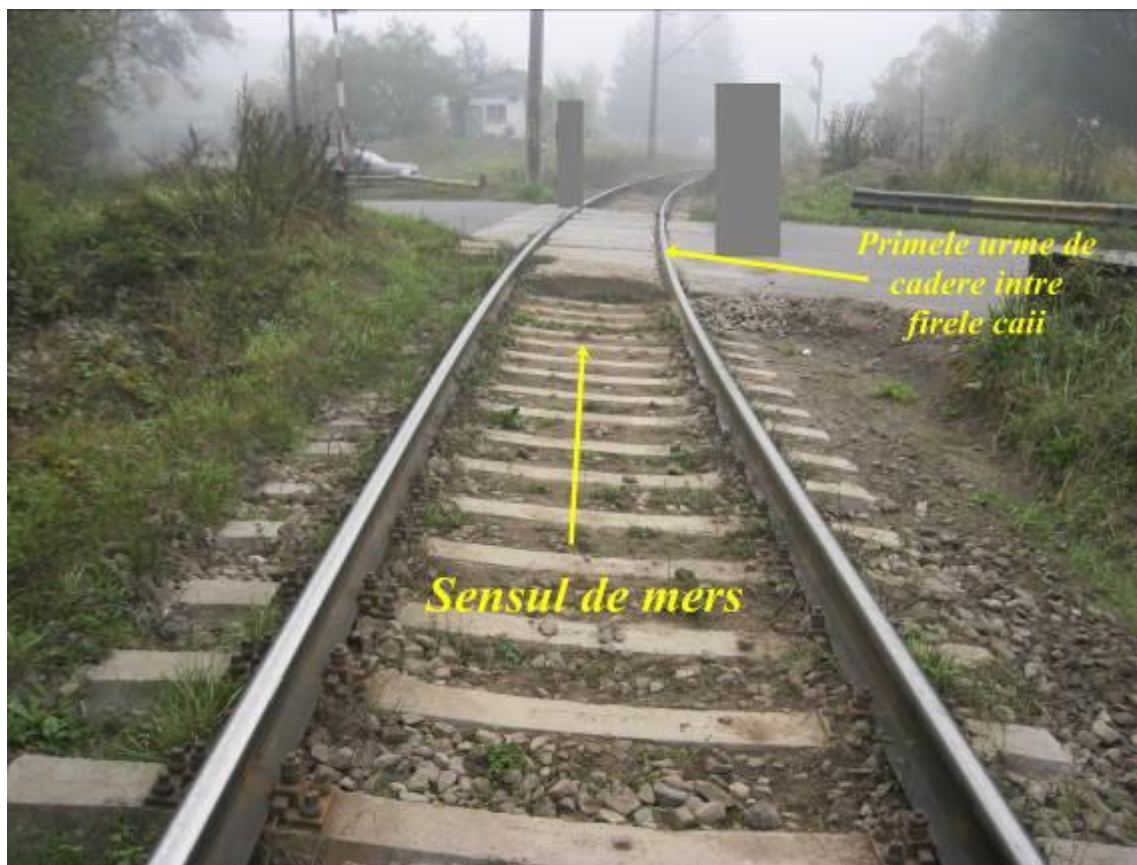
Foto nr.1

Între halta de mișcare Bicsadu Oltului și stația CFR Malnaș Băi, în momentul circulației pe zona trecerii la nivel cu circulație dirijată, prevăzută cu barieră mecanică acționată de păzitor de barieră de la km 54+660, mecanicul de locomotivă a auzit un zgomot anormal la partea de rulare a locomotivei și a luat măsuri de frânare rapidă.

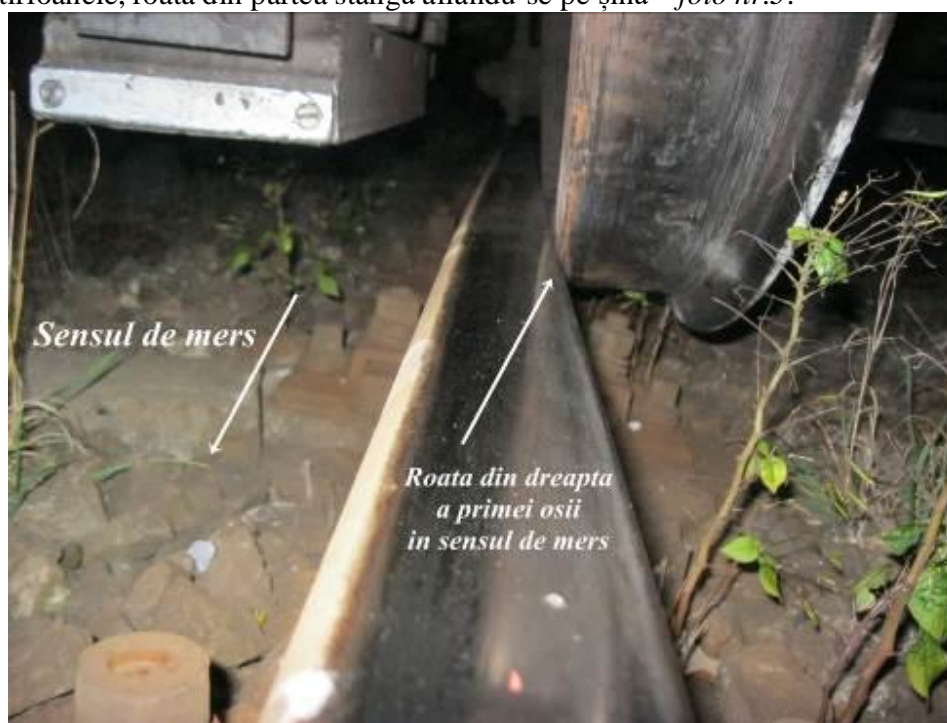
Foto nr.3

După oprirea trenului, urmare a verificărilor efectuate, s-a constatat faptul că, roata din partea dreaptă a osiei nr.6 (prima în sensul de mers) era deraiată, fiind căzută de pe suprafața căii, în interiorul acesteia fără a atinge tirfoanele, roata din partea stângă aflându-se pe șină – *foto nr.3*.

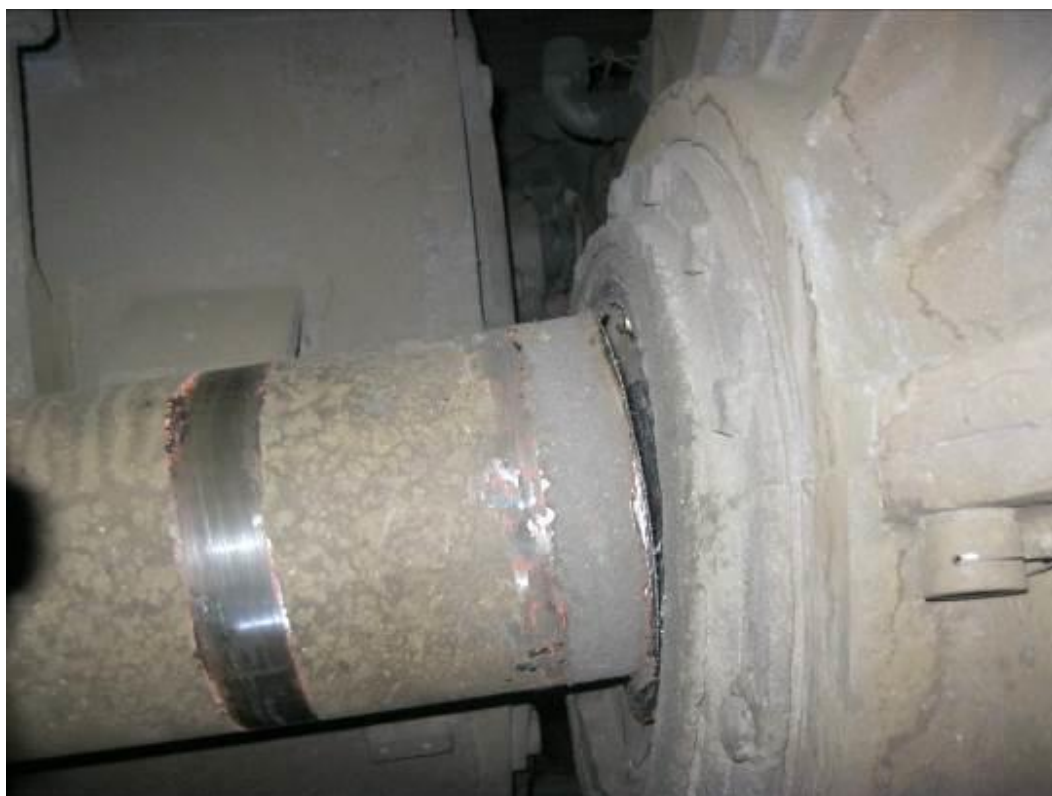
Foto nr.5

După încheierea lucrărilor de repunere pe linie a roții deraiate, la verificarea comportării la rulare a osiei implicate, s-a constatat faptul că aceasta era ruptă în partea stângă a sensului de mers, la circa 1000 mm față de butucul obezii roții partea neantrenată, în plan perpendicular pe axa longitudinală a acesteia, în apropierea labirintului tobei de angrenaj - *foto nr.5*.

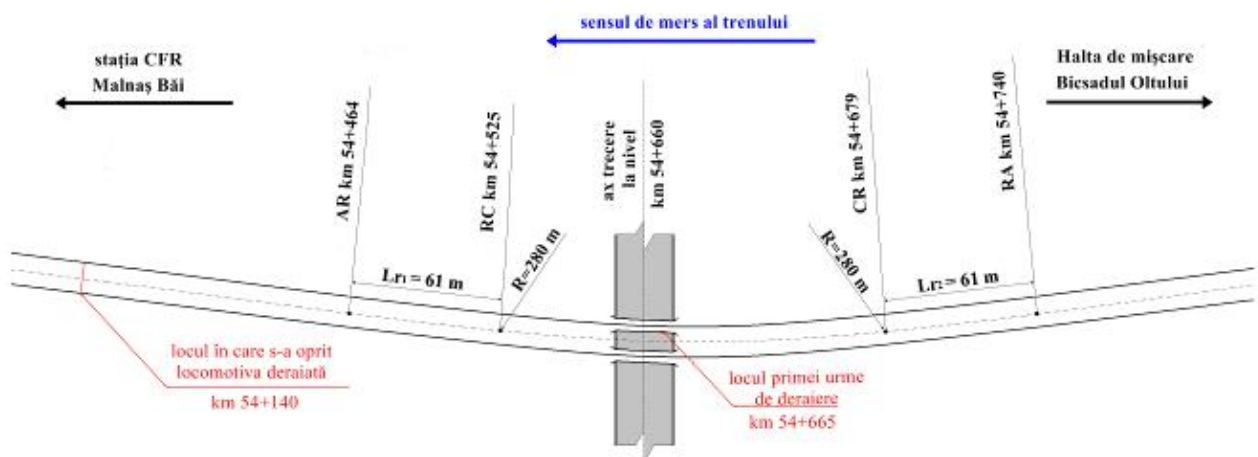
Fig.2

Raportat la sensul de mers al trenului, începutul urmei deraierii a fost identificat la km 54+665, în cuprinsul trecerii la nivel de la km 54+600 și este o urmă de cădere între firele căii a unei roți din partea dreaptă. Pe muchia superioară din partea dreaptă a celei de 4-a dale de beton interioară a fost observată o urmă de rulare a buzei bandajului roții. Această urmă se continuă pe muchiile superioare din partea dreaptă ale celorlalte dale din cuprinsul pasajului la nivel.

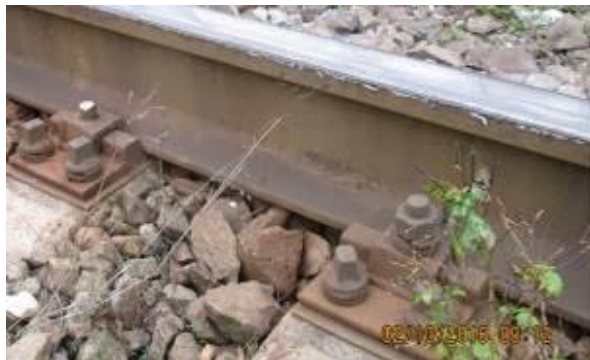
Foto nr.6

După trecerea la nivel, în cuprinsul celui de al doilea panou de cale, în prima treime acestuia au fost identificate urme de așchiere a flancului activ al ciupercii șinei din partea dreaptă, față de sensul de mers (șina corespunzătoare firului interior al curbei). Aceste urme au fost observate din loc în loc pe flancul activ al ciupercii șinei din partea dreaptă, dar la diferite intervale de spațiu.

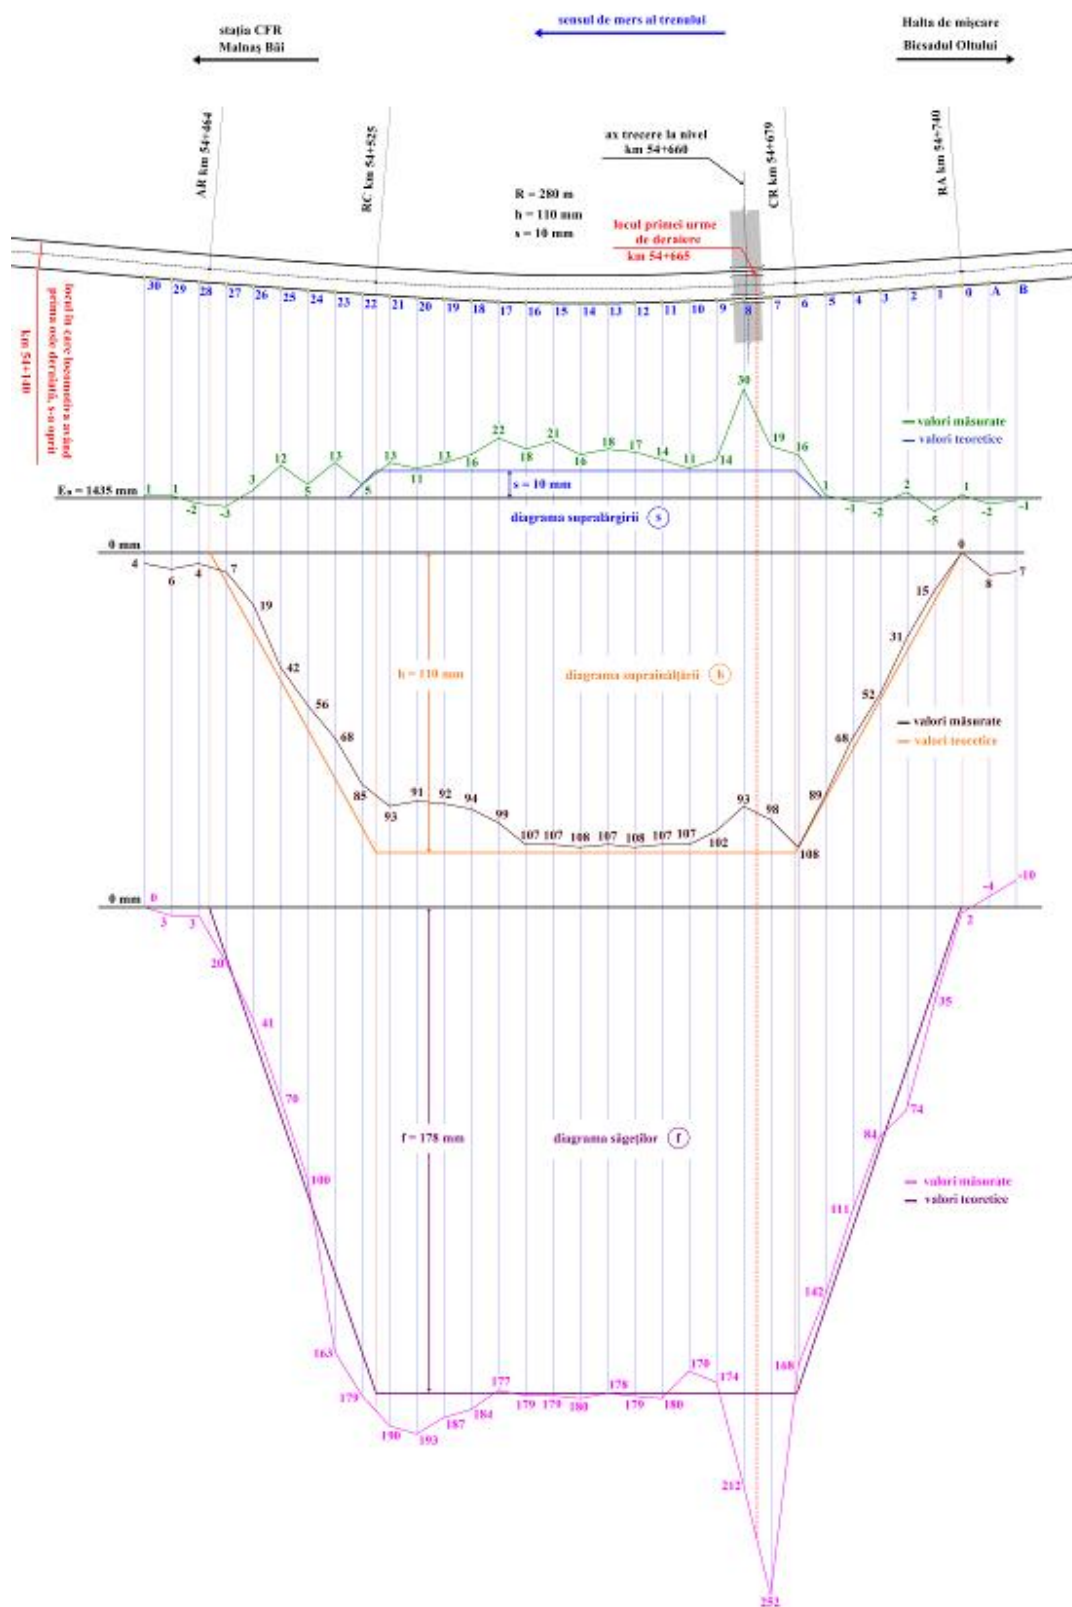
Fig. nr.3

Analiza diagramelor ecartamentului, supraînălțării și a săgeților curbei a scos în evidență faptul că, până la locul producerii deraierii valorile elementelor măsurate se încadrau în toleranțele admise în exploatare.

În zona punctului deraierii se observă o creștere bruscă a valorilor elementelor măsurate, acesta fiind efectul deraierii.

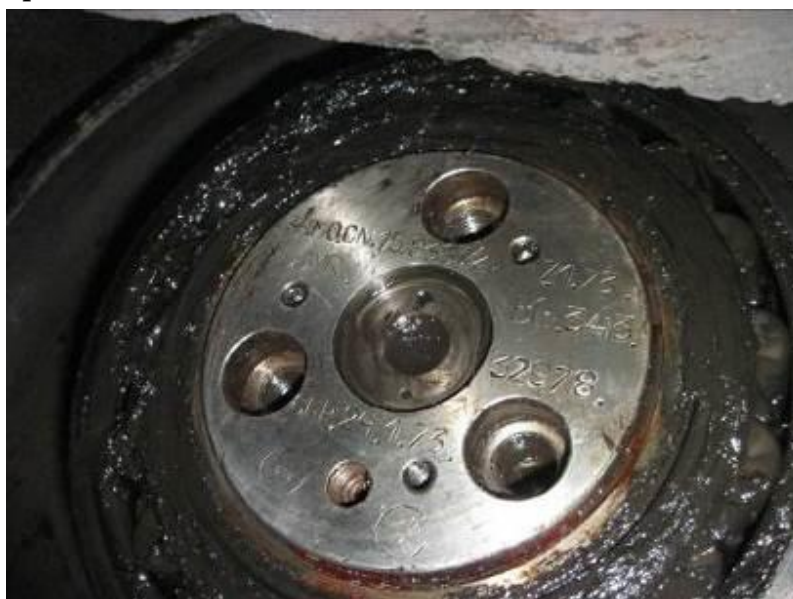
Foto nr.8

Date privind istoricul osiei montate rupte:

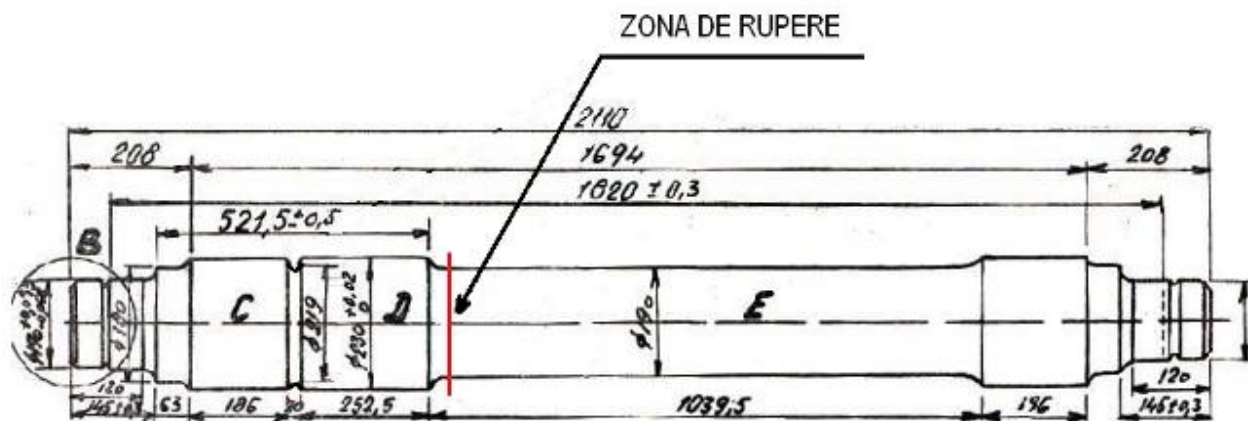
Desen nr.1

- § ruperea osiei s-a produs în zona situată la $993 \div 995$ mm față de butucul obezii roții, partea neantrenată, în plan perpendicular pe axa longitudinală a acesteia, în apropierea labirintului tobei de angrenaj (zona apropiată începerii razei de racordare) - desen nr.1;

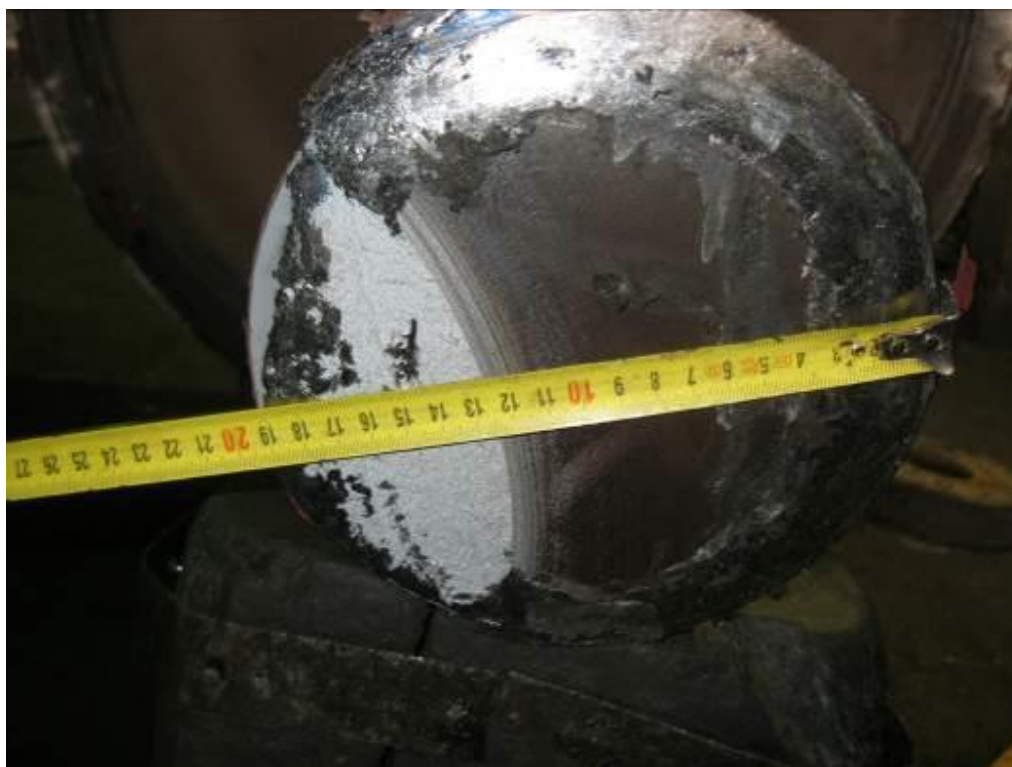
Foto nr.9

- § secțiunea de rupere prezintă două zone distincte (foto nr.9) :
 - o zonă cu specific de rupere la oboseală reprezentând cca 80 % din suprafața secțiunii de rupere;
 - o zonă cu aspect de rupere bruscă, cu smulgere de material reprezentând cca 20 % din suprafața secțiunii de rupere;

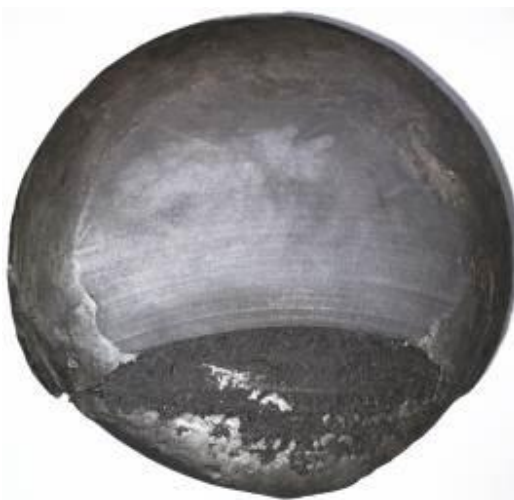
Foto nr.10

- suprafața de rupere (casura) prezintă un aspect preponderent de rupere la oboseală pe circa 75% din toată secțiunea sa - foto nr. 10. Acest aspect este caracteristic cazului când ruperea a început de pe circumferință sub tensiune relativ mică și a pătruns adânc pe secțiunea corpului osiei. În partea inferioară a imaginii se constată o zonă de smulgere de material (sub arcul de cerc), ce indică zona rupei finale, fragile, cu smulgere de material și textură granulară, care a fost tasată și lustruită pe margine în urma contactelor repetate;
