AGENȚIA DE INVESTIGARE FERROVIARĂ ROMÂNĂ - AGIFER

RAPORT DE INVESTIGARE

al incidentului feroviar produs
în stația CF Balota la data de 06.10.2016 în circulația trenului de marfă nr.97559

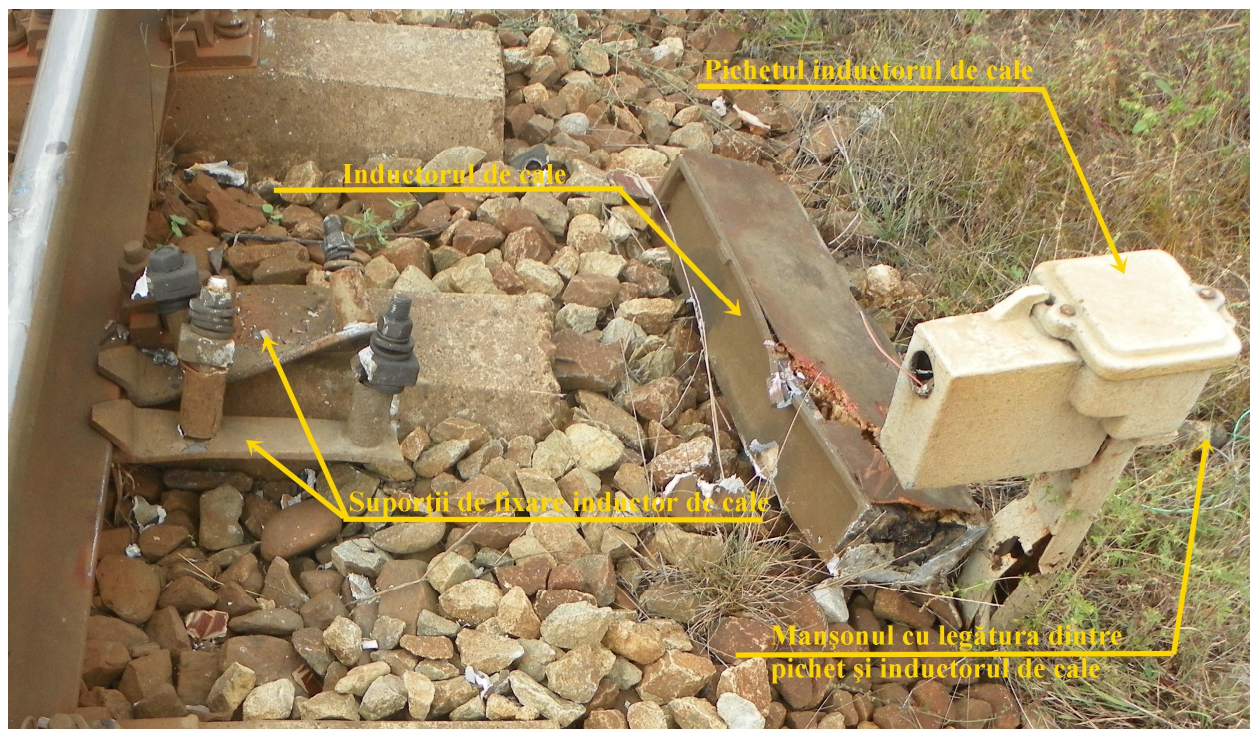
- Semnalul luminos de ieșire X II al stației CFR Balota la momentul trecerii trenului nr.97559 era cu indicația „verde”, iar inductorul acestuia de 1000/2000 Hz cu ambele bobine pasive;
- inductorul de cale de 1000/2000 Hz, al semnalului luminos de ieșire X II, smuls din suportii de fixare, carcasa spartă și bobinele degradate ca urme a unei lovituri mecanice exterioare, manșonul de protecție al cablului smuls și cablul rupt între pichet și inductor – Fig. 3;
- suportii de fixare ai inductorului de cale (cleștii) specifici pentru prinderea de șină tip 65, apropiați ca urmare a unei lovituri mecanice primite din exterior - Fig.3;
- piulițele de prindere a inductorului pe suportii de fixare strânse fără a prezenta urme de slăbire – Fig. 3.

Fig. 3 Inductorul de cale al semnalului luminos de ieșire X II smuls și deteriorat

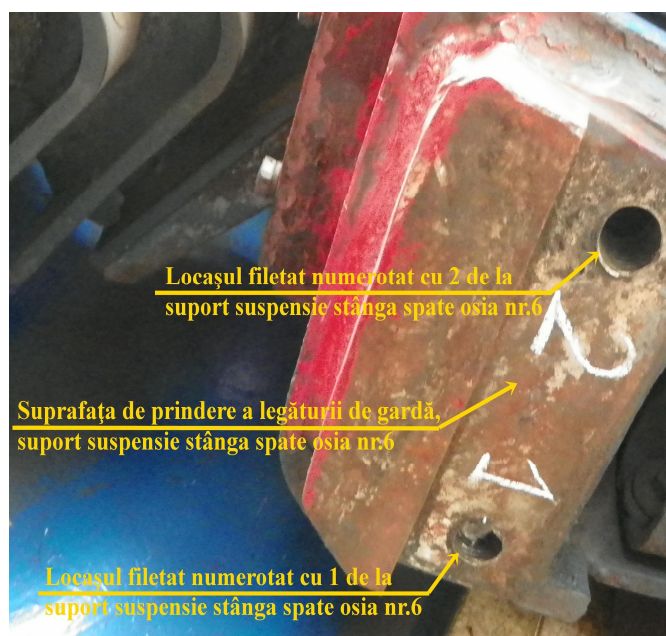
- § strângerea necorespunzătoare a șurubului de la locașul filetat numerotat cu 2 (Fig. 4);
- § fisura veche în proporție de 80% în secțiunea transversală a zonei cu filet a șurubului de la locașul filetat numerotat cu 1 (Fig. 6);
- § căderea șurubului din locașul filetat numerotat cu 4, care era fixat 2 – 3 filete - șurub scurt (Fig. 5).

- § suport suspensie boghiul nr.2 la osia nr.6 stânga spate are locașul filetat numerotat de comisie cu 1, cu șurubul rupt rămas în interior la 11 mm de la bază (rămas 6 pași de filet liberi – Fig. 4);
- § locașul filetat numerotat cu 2 de la același suport suspensie, ruginit și sters (la probe efectuate cu șurub nou M 16, conform documentației, are joc mare în îmbinarea filetată – puțin forțat, permite ieșirea șurubului fără a fi rotit – desfiletat – Fig. 4);

Fig.4 Capătul suportului suspensiei, osia nr.6, stânga, spate.

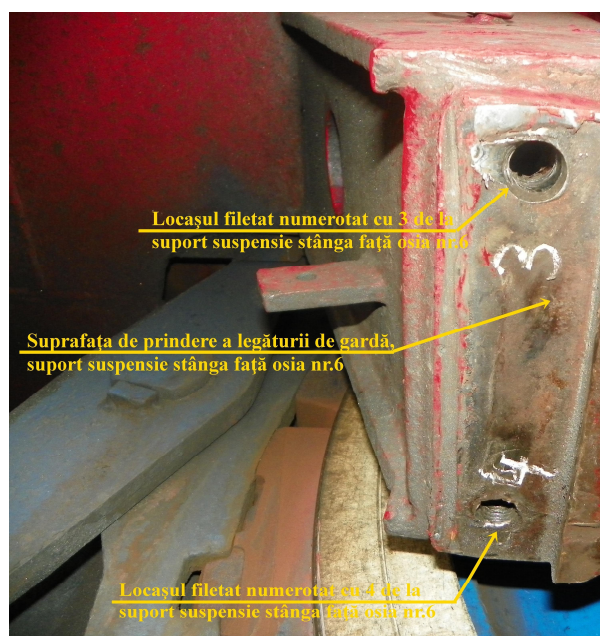
Fig.5 Capătul suportului suspensiei, osia nr.6, stânga, față.

- § suport suspensie boghiul nr.2 la osia nr.6 stânga față locașul filetat numerotat cu 3, prezenta urme de smulgere la nivelul suportului (2 pași de filet au luciu metalic – urme de smulgere – Fig. 5);
- § locașul filetat numerotat cu 4 de la același suport suspensie, la proba efectuată cu șurub nou M 16 conform documentației, s-a înșurubat 3 pași de filet, locașul având rugină în interior (Fig. 5);
- § la talpa de prindere a legăturii de gardă a aceluiaș suport suspensie, sunt două pete de luciu metalic (frecare);
- § legătura de gardă de la osia nr.6 stânga, smulsă cu tot cu inductor și corpul amortizorului vertical dintre cutia locomotivei și legătură (Fig. 7);

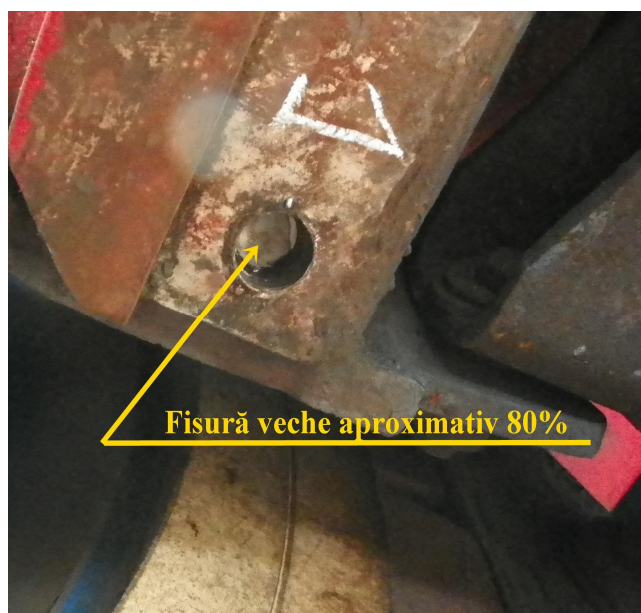
Fig.6 Parte filetată a șurubului rămasă în locașul suportului suspensiei

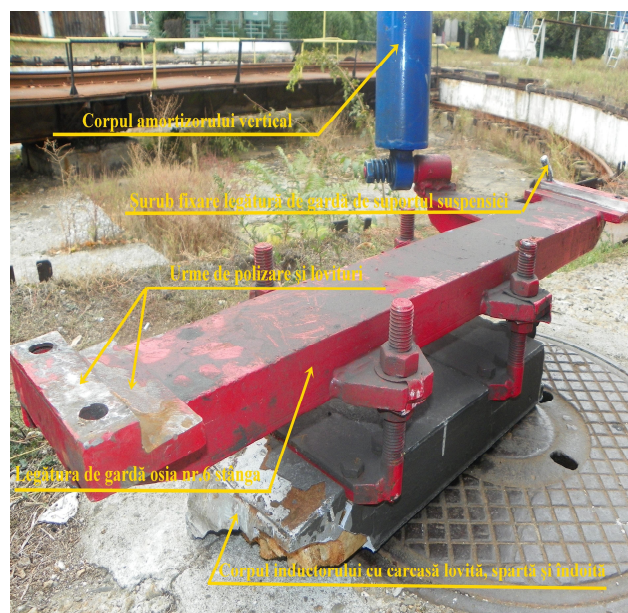
Fig.7 Legătura de gardă de la osia nr.6 smulsă cu inductor și amortizor vertical

- § la legătura de gardă șurubul de fixare poziția nr.3 îndoit de la distanța de 20 mm de la partea hexagonală a șurubului (Fig. 7);
- § legătura de gardă vopsită cu culoarea roșie pe toată suprafața, iar la suprafața de fixare pe suportul suspensiei în zona șurubului nr.1 și 2 prezintă urme de polizare și lovituri (lipsă vopsea – Fig.7);
- § inductor osia 6 partea stângă post II de conducere, carcasa spartă cu urma de lovire pe axa longitudinală și deformare spre capătul de prindere a legăturii de gardă cu șuruburile de fixare nr. 1 și 2 (Fig.7);
- § amortizor vertical cu axul rupt la partea superioară de la nivelul splintului de îmbinare, ureche cutie locomotivă (Fig. 8);
- § cordon inductor smuls de la nivelul mufei de intrare în inductor.

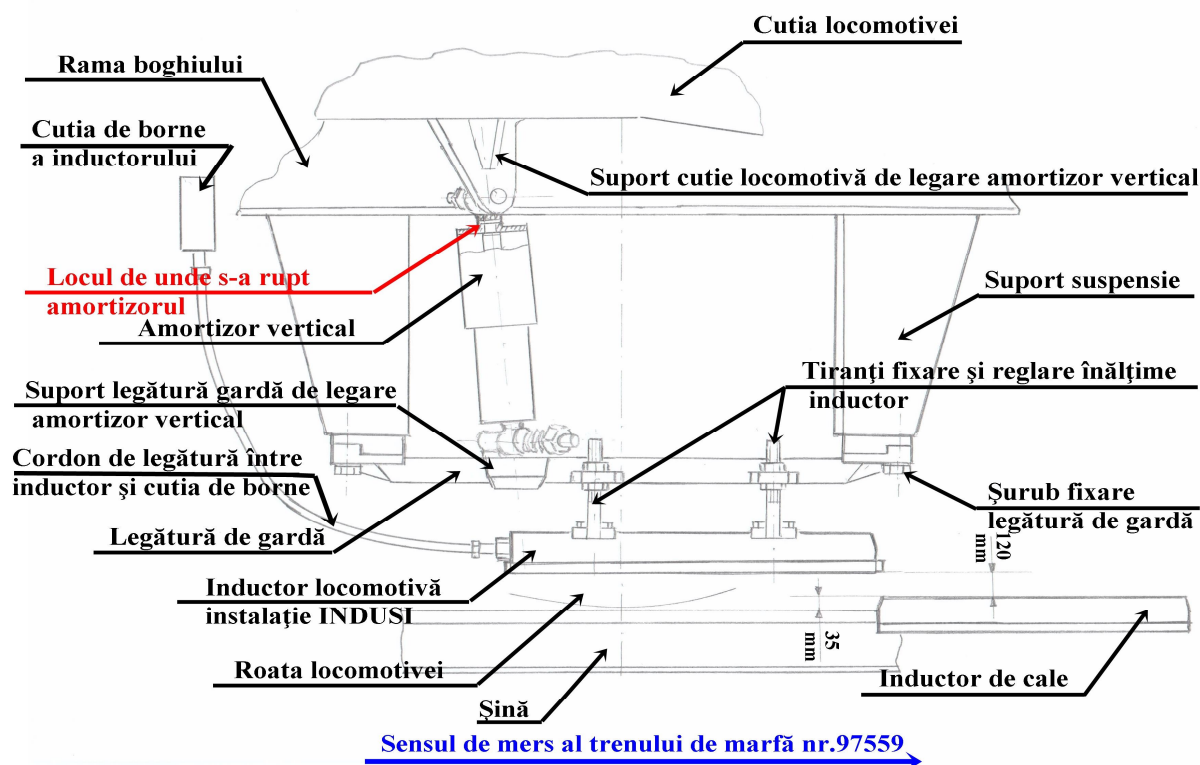
- § inductor locomotivă post II conducere deteriorat (carcasă spartă și îndoită frontal);
- § cordon inductor locomotivă post II conducere smuls din mufa inductorului și deteriorat;

Fig.8 Ansamblul inductor, legătură de gardă și amortizor vertical

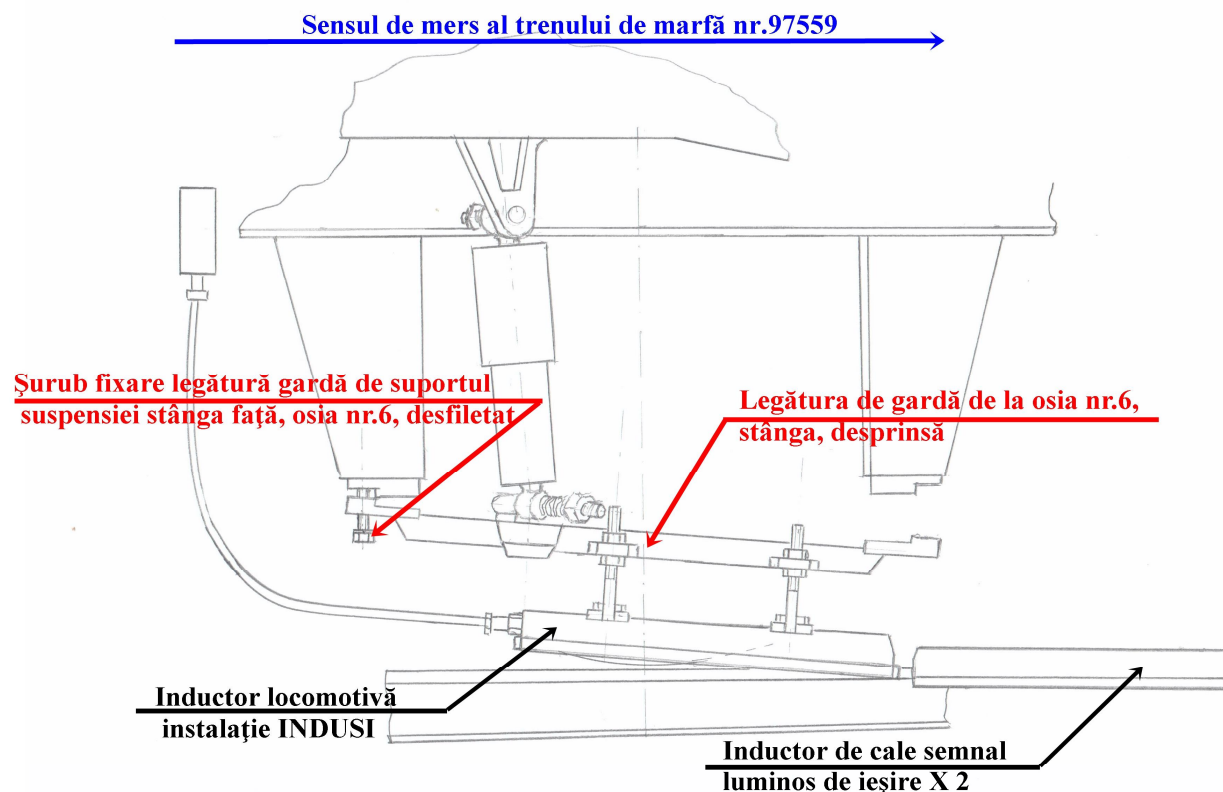
- § desprinderea legăturii de gardă de pe capătul suportului suspensiei primare (pinten) de la osia nr.6, stânga, spate, datorită strângerii necorespunzătoare a șurubului de la locașul filetat numerotat cu 2. Acest lucru a condus la apariția unor solicitări suplimentare pe șurubul de la locașul filetat numerotat cu 1 rezultând ruperea acestuia, lucru care s-a datorat și fisurii vechi în proporție de 80% în secțiunea transversală în zona cu filet a șurubului;

- § ruperea șurubului de la locașul filetat numerotat cu 1, partea cu capătul hexagonal al acestuia și șurubul de la locașul filetat numerotat cu 2 au căzut, capătul legăturii de gardă a rămas liber permițându-i acestuia deplasări în sus și în jos (loviturile de pe capătul legăturii de gardă în zona îmbinării cu suportul suspensiei – Fig. 7) datorită greutății inductorului și solicitărilor verticale ale amortizorului vertical dintre cutia locomotivei și rama boghiului;

Fig.9 Schița cu legătura de gardă de la osia nr.6 desprinsă

- § aceste deplasări ale capătului legăturii de gardă din zona locașurilor filetate numerotate cu 1 și 2 au condus la căderea șurubului din locașul filetat numerotat cu 4 al suportului suspensiei osia nr.6, stânga, față care era fixat 2 – 3 filete (șurub scurt);
- § legătura de gardă a rămas fixată numai în șurubul de la locașul filetat numerotat cu 3 al suportului suspensiei de la osia nr.6, stânga, față, care în urma forțării acestuia datorită greutății inductorului și solicitărilor verticale ale amortizorului a condus la ieșirea acestui șurub din locașul filetat iar în momentul când mai era fixat în 2 – 3 filete, datorită depășirii gabaritului de material rulant de către inductorul locomotivei s-a produs impactul acestuia cu inductorul de cale rezultând smulgerea legăturii de gardă împreună cu inductorul locomotivei și amortizorului vertical dintre cutia locomotivei și rama boghiului.
