AGENȚIA DE INVESTIGARE FERROVIARĂ ROMÂNĂ-AGIFER

RAPORT DE INVESTIGARE

privind accidentul feroviar produs la data de 17.11.2016, în jurul orei 13:25, pe raza de activitate a Sucursalei Regionale de Căi Ferate Brașov, în stația CFR Ditrău, prin deraierea a patru vagoane din compunerea trenului de marfă nr.51720

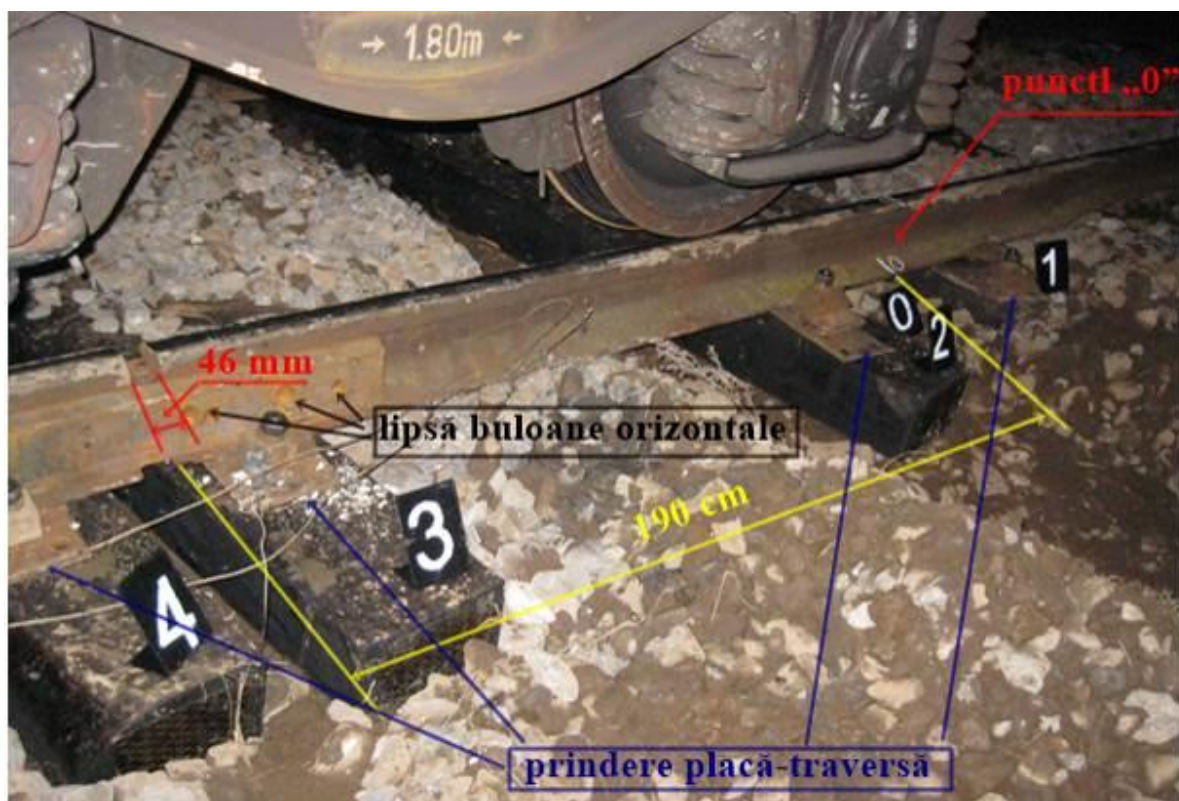
Prima urmă de deraiere (punctul „0”) a fost constatată în cuprinsul liniei 4 la distanța de 1900 mm. față de ultima joantă a schimbătorul de cale nr. 4, joantă realizată neinstrucțional – fixarea ecliselor la joantă a fost realizată cu două șuruburi orizontale și nu cu patru cum este instrucțional. În urma producerii accidentului rostul de montaj al acestei joante s-a mărit la valoarea de 46mm. - foto nr.1.

Foto nr.1 - poziția punctului 0 față de ultima joantă a schimbătorului de cale nr. 4

- la 1900 mm de punctul „0”, se află ultima joantă a schimbătorului de cale nr.4, joantă realizată neinstrucțional (prindere numai la două buloane orizontale al cărei rost de dilatație, după producerea accidentului, avea mărimea de 46 mm.

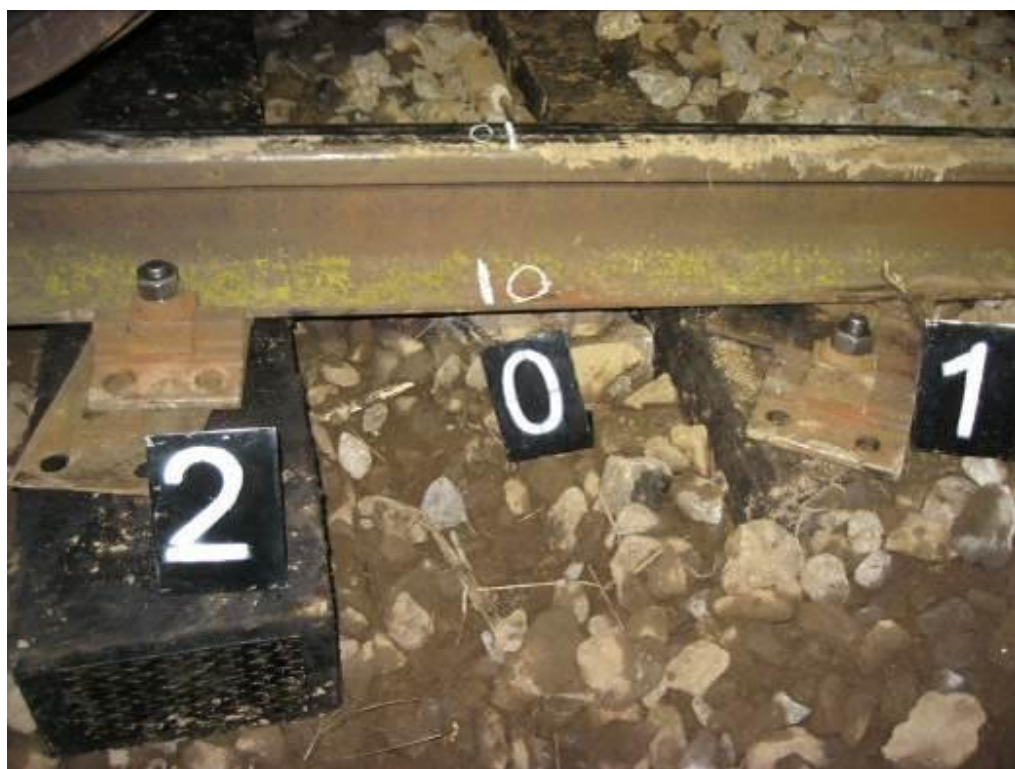
Foto nr.2 – detaliu punct „0” de cădere între firele căii

Urma de deraiere a fost identificată pe flancul interior al ciupercii șinei din partea dreaptă sens de mers al trenului. În acest punct au fost constatate pe talpa șinei din partea dreaptă, în interiorul căii, urme produse de roțile deraiate. De la prima urmă de deraiere și până la oprirea trenului atât între firele căii, cât și în exteriorul acesteia, pe fața superioară a traverselor și pe elementele de fixare ale plăcilor metalice și ale șinelor au fost constatate urme produse de circulația în stare deraiată a materialului rulant (traverse și șuruburi orizontale rupte).

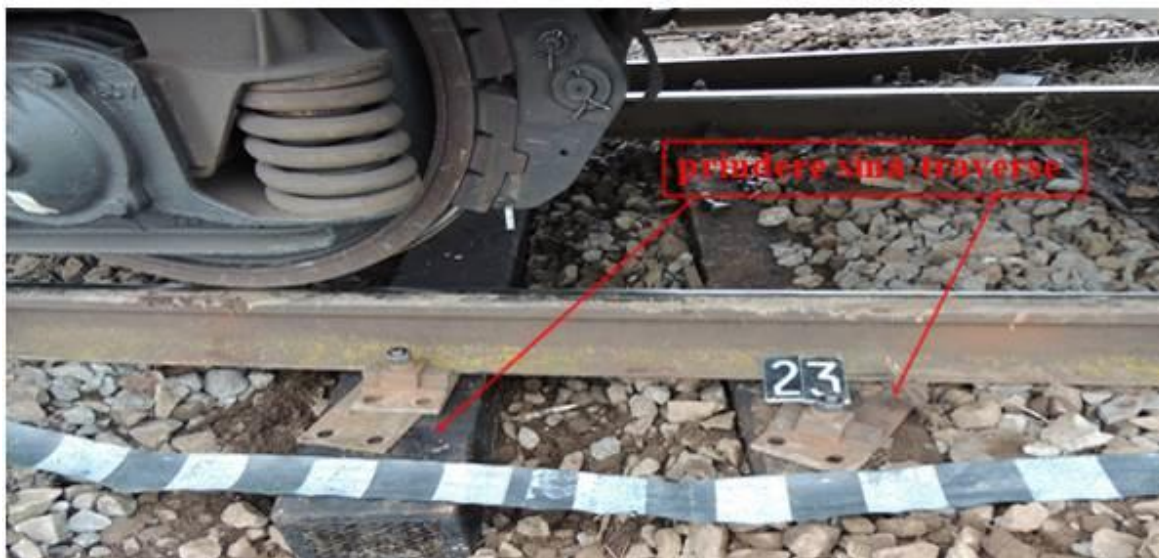
- în cuprinsul zonei pe care s-au efectuat verificările s-a constatat faptul că, au fost executate lucrări de înlocuire de traverse speciale de lemn necorespunzătoare în cuprinsul aparatului de cale nr. 4, dar acestea nu au fost în totalitate înlocuite, lucrările nu au fost finalizate, fapt dovedit că nu la toate traversele a fost asigurată prinderea șină traversă - foto nr.3.

Foto nr.3 – prindere șină-traverse inexistentă

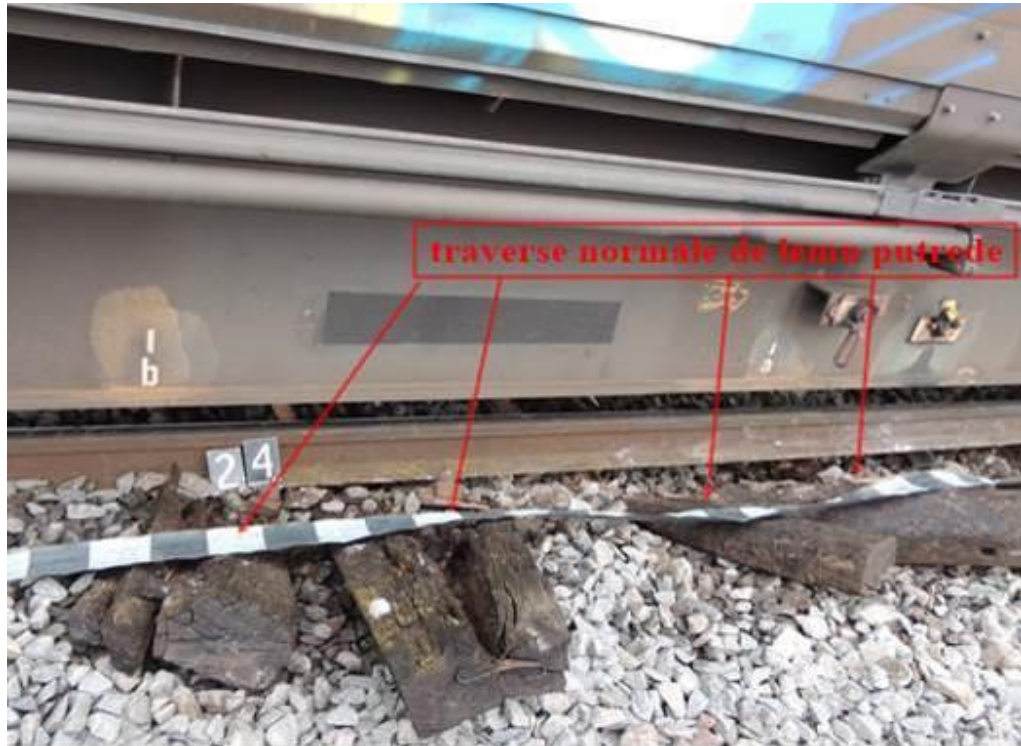
Foto nr.4

Majoritatea traverselor situate după punctul „0”, în sensul de mers al trenului, erau necorespunzătoare fiind putrede în interior - foto nr. 4;

**traverse normale de lemn,
imediat după punctul „0”, în sensul de mers al trenului**
