RAPORT

**privind investigația accidentului feroviar
produs la data de 29.11.2016 în halta de mișcare Bârsești,
secția de circulație Amaradia - Bârsești**

TIP EVENIMENT	Accident
DATA ȘI ORA	29.11.2016, ora 13:30
LOCAȚIA	Halta de mișcare BÂRSEȘTI
OPERATOR DE TRANSPORT	SNTFM "CFR MARFĂ" SA
INFRASTRUCTURA	PUBLICĂ
ACTIVITATE	Manevră
CONSECINȚĂ ASUPRA PERSOANELOR	Două persoane decedate
TIP RAPORT	EDIȚIE FINALĂ
DATA DIFUZĂRII	27 noiembrie 2017

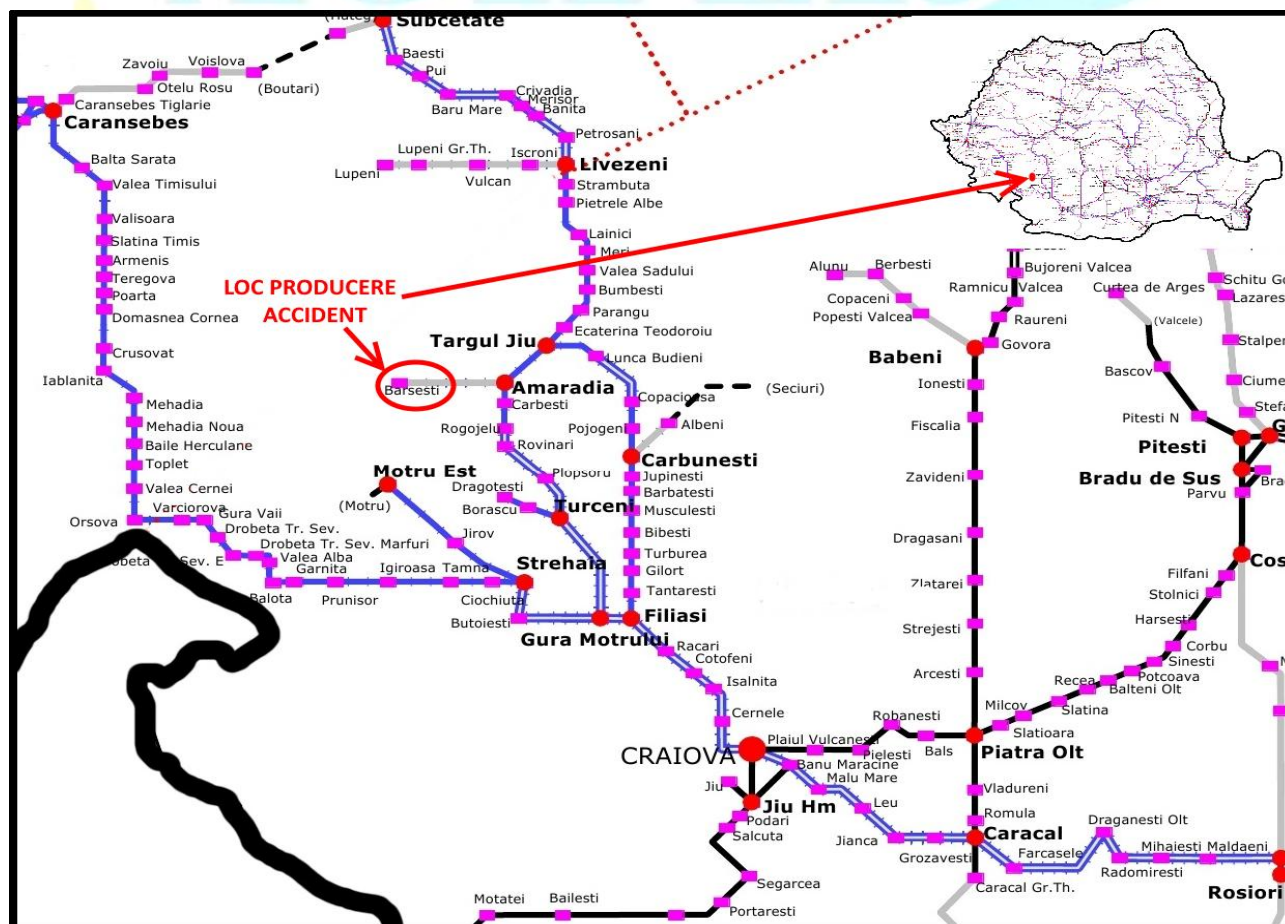
Fig. 1

La data de 29.11.2016, ora 13:30, pe raza de activitate a Sucursalei Regionale CF Craiova, în halta de mișcare Bârsești, la manevra locomotivei izolate EA 515 în vederea cuplării cu locomotiva EC 104, garată la linia nr.5, s-a produs coliziunea celor 2 locomotive, care a avut drept consecință accidentarea mortală a mecanicilor și distrugerea locomotivelor.

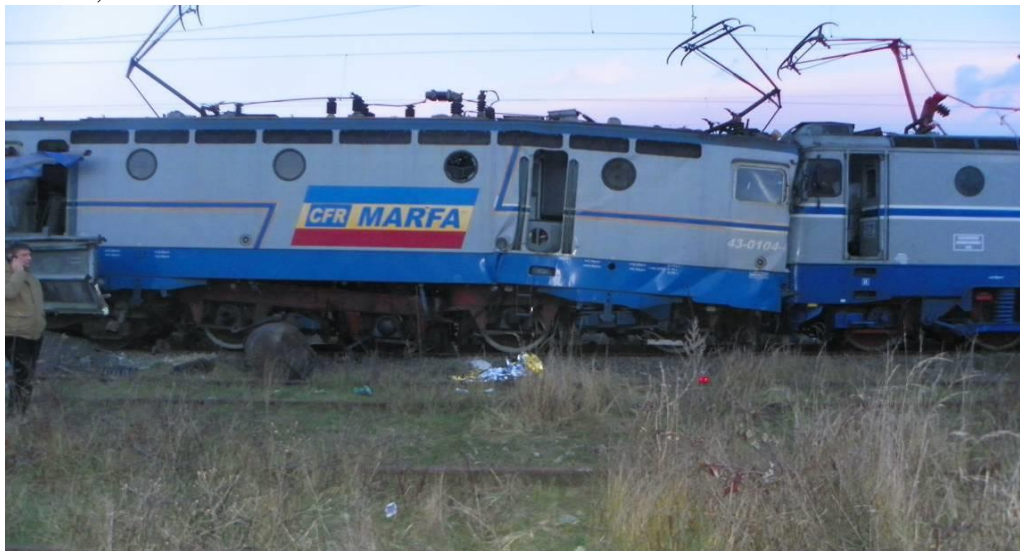
Fig.3

- corpul mecanicului locomotivei EA 515 era poziționat în afara cabinei de conducere, la o distanță de aproximativ 4 metri (în dreptul ușii de acces a locomotivei EC 104);

Locomotiva EC 104

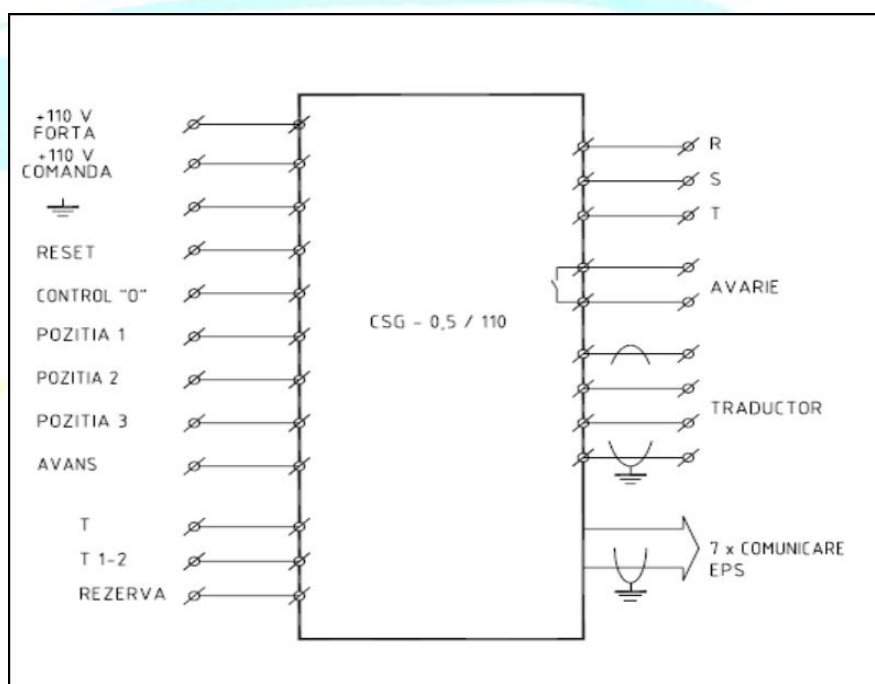
Fig. 6

Odată cu efectuarea reparației capitale, în circuitul de acționare a graduatorului locomotivei EA 515 a fost introdus un echipament care a fost proiectat și realizat de un constructor autorizat ca furnizor feroviar de către AFER, produsul fiind omologat ca „Echipament de acționare a graduatorului LE tip SAGMA 0,5/110” de către autoritatea în domeniul feroviar și reomologat la data de 08.02.2016, la baza acesteia fiind un document de referință elaborat de către producător (specificație tehnică ST 04/2001) și denumit generic **SAGMA 0,5/110**. Schema electrică de conectare a „Echipamentului de acționare a graduatorului LE tip SAGMA 0,5/110” conform specificației tehnice ST 04/2001 este prezentat în Fig.6.

Echipamentul SAGMA 0,5/110 a fost integrat în construcția echipamentului comenzii graduatorului, devenind un echipament vital pentru controlul vitezei locomotivei prin preluarea informației de la controlerul manevrat de către mecanicul locomotivei și transmiterea acesteia către sistemul mecanic de poziționare a ploterului pe înfășurarea transformatorului principal.

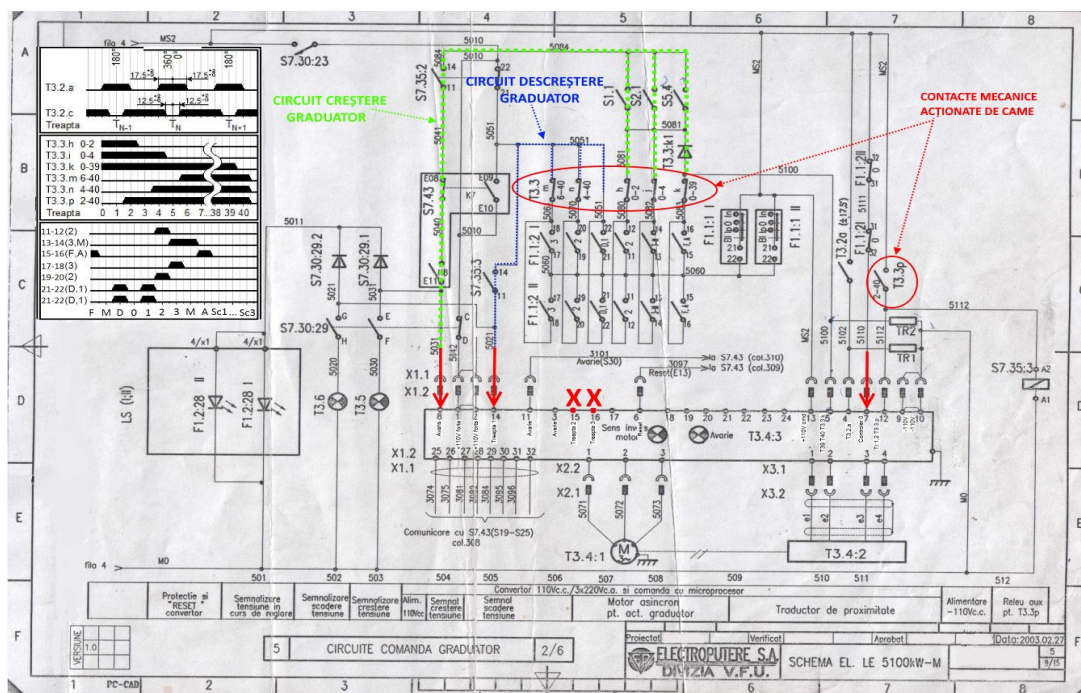
Fig. 7

Echipamentul SAGMA 0,5/110 a fost montat în circuitul de comandă al locomotivei EA 515 în conformitate cu schema realizată de către proiectantul locomotivei, prezentată în Fig.7.

Comisia de investigare a constatat că această schemă are conectat echipamentul SAGMA 0,5/110 în locomotiva EA 515, fără respectarea cerințelor specificației tehnice a producătorului echipamentului, folosind doar trei căi de comandă: „control 0” (borna 7), „Avans” (borna 8) pentru comanda de creștere a treptelor graduatorului și „Treapta 1” (borna 14) pentru comanda de descreștere a treptelor graduatorului (marcate în figură cu săgeți roșii). Treptele „2” și „3” respectiv bornele 15 și 16 ale echipamentului nu au fost folosite conform cerințelor specificației tehnice ale producătorului.

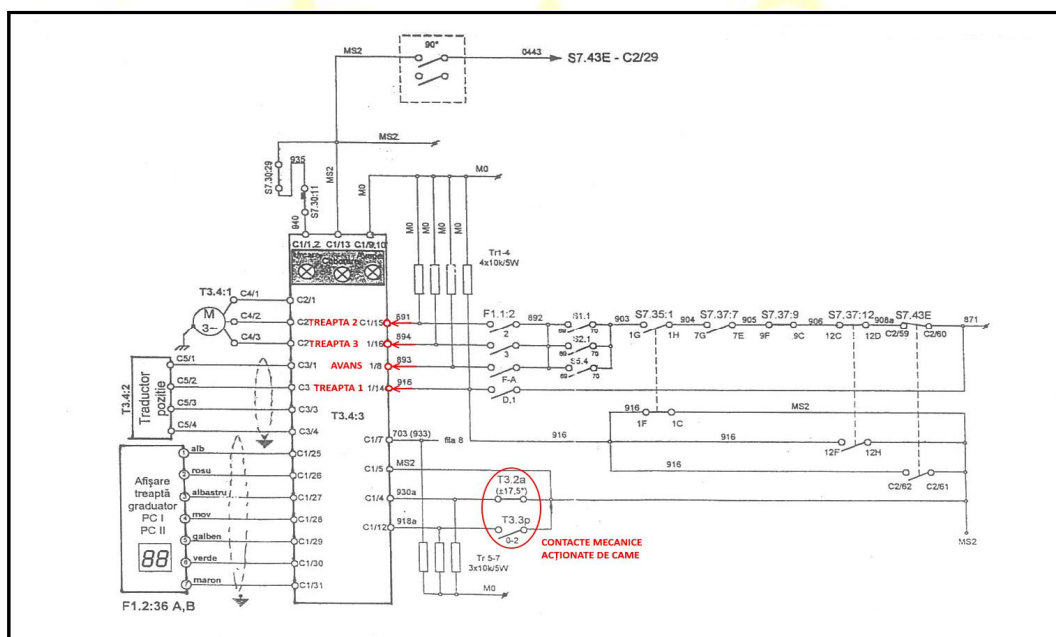
Un exemplu privind montarea echipamentului SAGMA 0,5/110 în care se folosesc toate căile de comunicare așa cum a specificat producătorul este prezentat în Fig.8 și este realizată pe locomotivele operatorului național de transport feroviar de călători SNTFC „CFR Călători” SA.

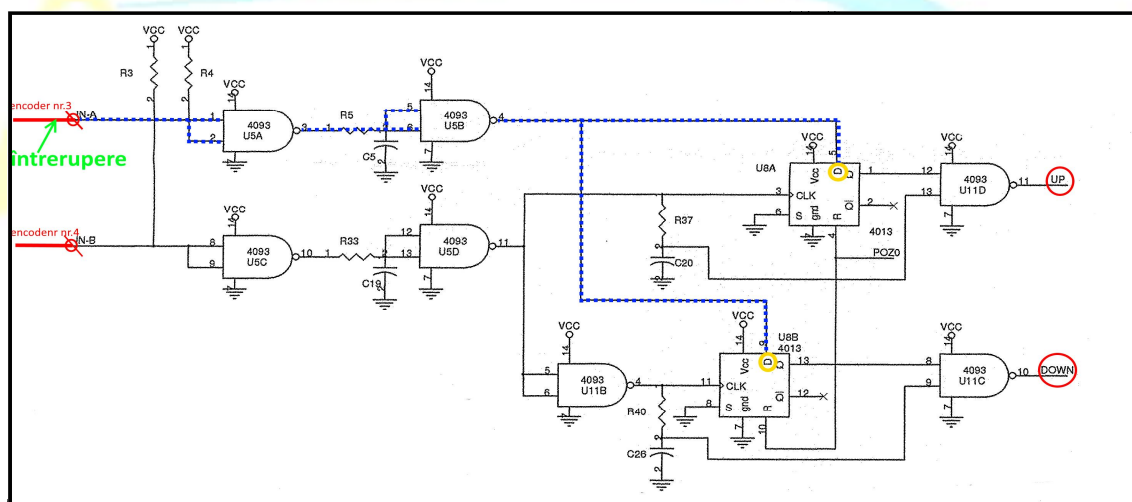
Fig.9

Pentru identificarea cauzei faptului că echipamentul SAGMA 0,5/110 nu intră într-o stare de siguranță la apariția unui defect intern, s-a analizat schema electrică a echipamentului electronic programabil construit din componente discrete, comandat cu un microcontroler programat într-o anumită logică software de către producător. S-a constatat că la intrarea echipamentului SAGMA 0,5/110 există un circuit electronic (Fig.9), care preia informațiile citite de la encoder, le prelucerează în două informații „UP” și „DOWN” și le transmite microcontrolerului în vederea integrării și executării logicii software a echipamentului. Logica de prelucrare a circuitului electronic este ca atunci când se recepționează semnal pe intrările IN-A și IN-B, ultimul decalat față de primul cu jumătate de perioadă, la ieșirea „UP” obținem un tren de impulsuri egal cu numărul de fante citite de pe encoder la borna 3, iar pe ieșirea „DOWN” obținem un semnal 1 logic. Atunci când se recepționează semnal pe intrările IN-B și IN-A, ultimul decalat față de primul cu jumătate de perioadă, la ieșirea „UP” obținem un semnal 1 logic, iar pe ieșirea „DOWN” obținem un tren de impulsuri egal cu numărul de fante citite de pe encoder la borna 4. Aceste informații se transmit către intrările microcontrolerului care sunt prelucrate într-o anumită logică software în concordanță și cu semnalele de la intrarea echipamentului SAGMA 0,5/110, rezultatul fiind o comandă de mișcare a motorului electric (creștere a turației, menținerea acestuia și descreștere a turației până la valoarea nulă), care este cuplat rigid cu mecanismul graduatorului.

Dacă la intrarea IN-A a echipamentului electronic programabil nu se recepționează semnalul codat transmis de către encoderul montat pe rotorul motorului electric de curent alternativ (săgeata verde), circuitul electronic comandă pe ieșirea „UP”, către microcontroler, ultima comandă de primită (de creștere a treptelor graduatorului). Această comandă se menține până la ajungerea graduatorului pe treapta 40, când intră protecția la suprasarcină care-i transmite microcontrolerului executarea protecției și are ca efect descreșterea poziției graduatorului treaptă cu treaptă în regim de avarie, cu viteză redusă.
