RAPORT DE INVESTIGARE

privind incidentul feroviar produs la data de 23.10.2016 pe raza de activitate a Sucursalei RCF Galați, în circulația trenului nr.80312-1 (aparținând operatorului de transport feroviar de marfă S.C. GFR S.A.), pe firul II de circulație între Hm Pufești și Stația Adjud

*EDIȚIE finală
19 Decembrie 2016*

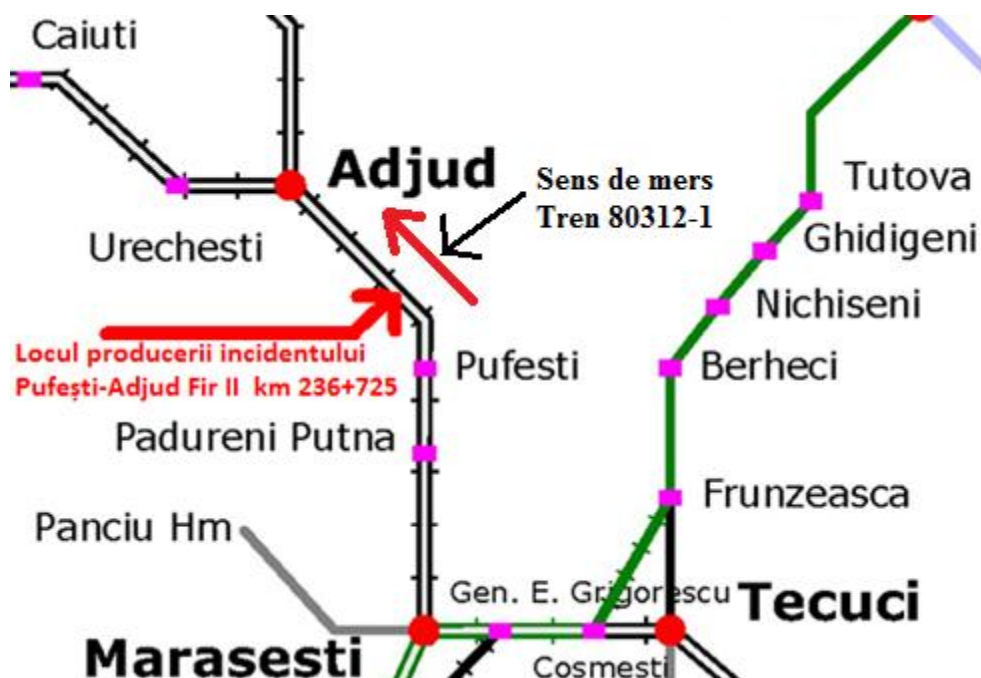
Fig. nr.1

Locul producerii incidentului este prezentat în figura nr.1.

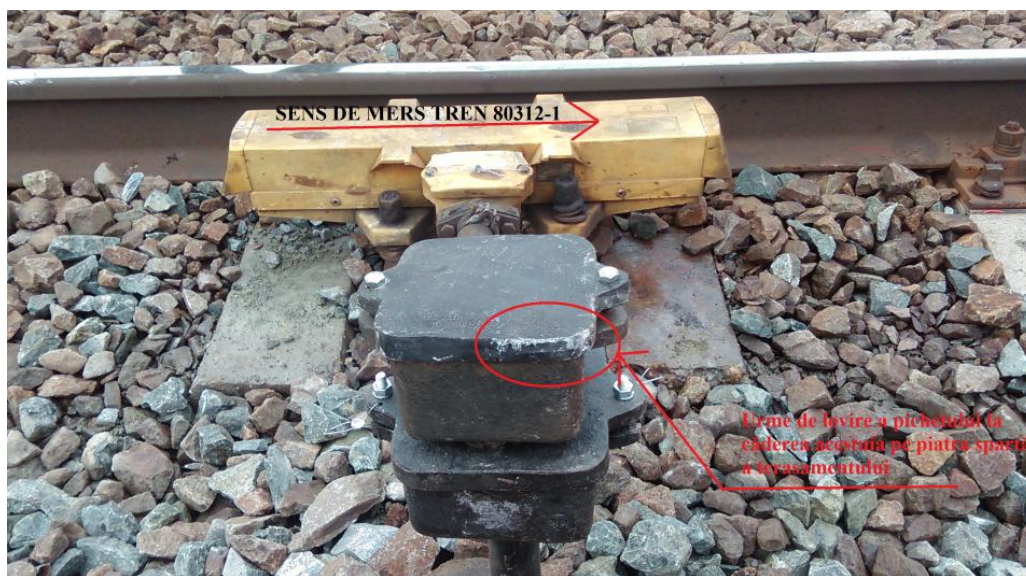
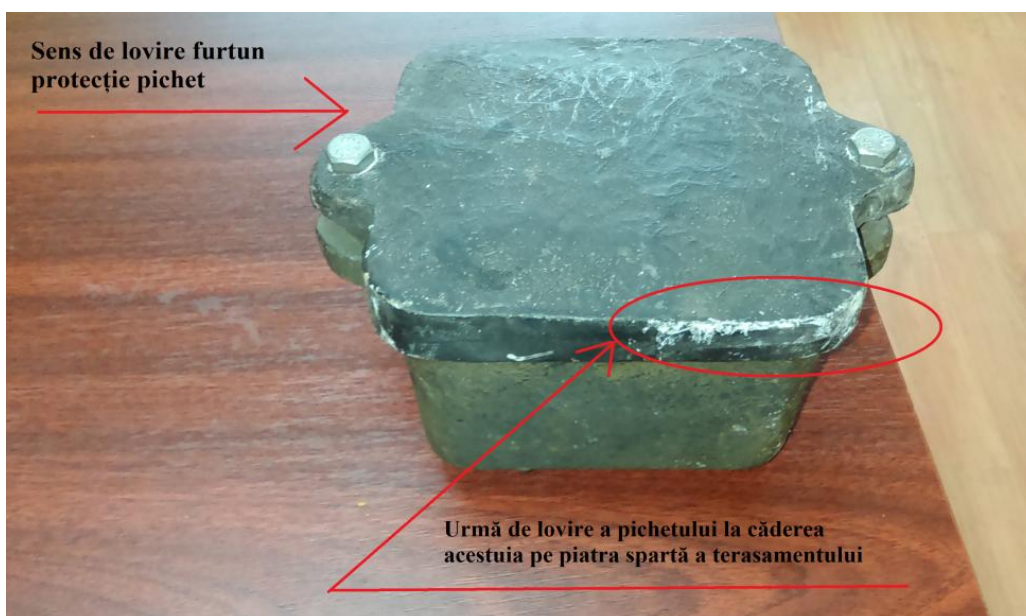
- pichet inductor înclinat în sensul de mers al trenului nr. 80312-1;
- urmă de lovire a pichetului la căderea acestuia pe piatra spartă a terasamentului; (**Foto nr.2 și Foto nr.3**)

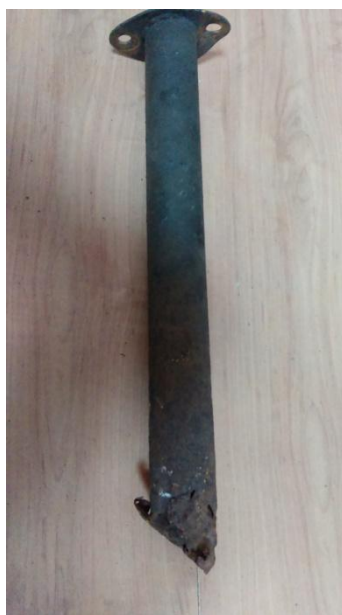
Foto nr.4

- piciorul de fixare al pichetului, rupt la nivelul tălpii (rugit în proporție de 95%); (**Foto nr.4**)

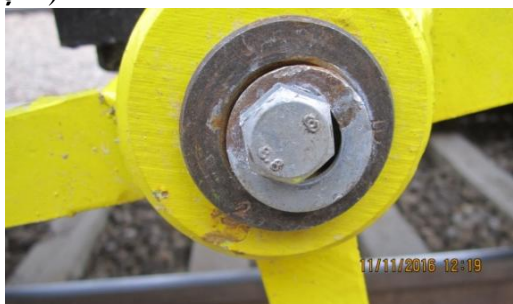
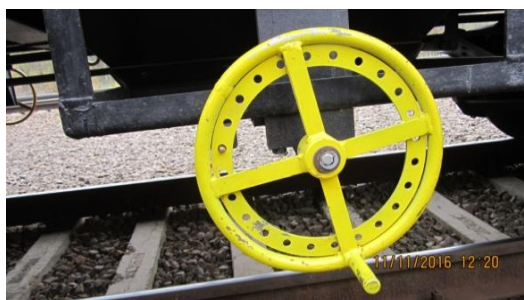
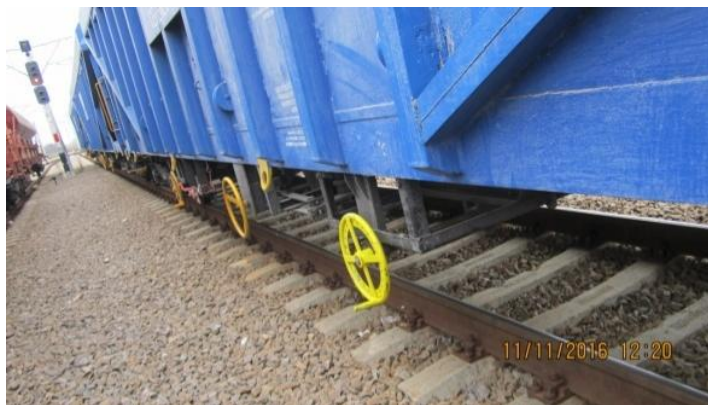
Vagonul nr.31535375188-8, de la care, în parcurs, a căzut roata volantă de acționare a trapelor de descărcare, situată pe partea dreaptă a sensului de mers, a fost depistat la Hm Larga Jijia de către RTV, aparținând aceluiași operator de transport feroviar, cu ocazia efectuării procesului de revizie tehnică la sosire. Deoarece, pentru încărcarea vagonului, se impunea manipularea roților volante de acționare a trapelor de descărcare, s-a dispus completarea imediată a roții lipsă de către RTV din Hm Larga Jijia, cu o roată asemănătoare și asigurarea acesteia în mod corespunzător cu șurub și șaiabă. (**Foto nr.5, 6 și 7**)

Axul cu profil pătrat, pe care fusese montată și asigurată roata volantă căzută în parcurs, avea filetul interior din capul axului ruginit iar pe lungimea acestuia exista un punct de sudură cu ruptură proaspătă.

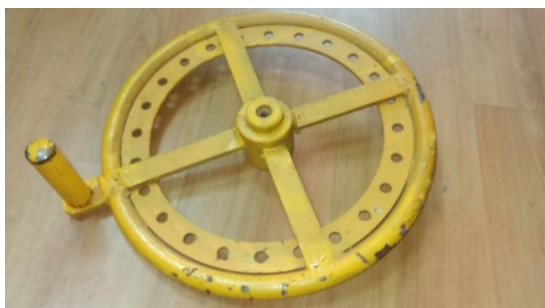
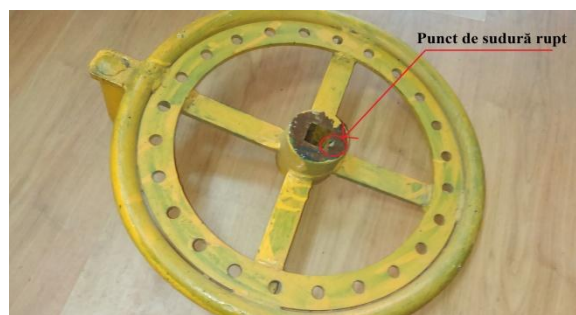
Cauza directă a lovirii instalației din cale o constituie desprinderea roții de manevrare al dispozitivului de descărcare de la vagonul nr.31535375188-8, al 6-lea de la siguranța trenului de marfă nr. 80312-1, operat de către operatorul de transport feroviar S.C. Grup Feroviar Român S.A. și căderea acesteia peste tubul de legătură dintre pichet și inductor.

- fixarea neconformă cu specificația constructorului printr-un punct de sudură față de asigurarea roții cu șurub și șaibă;

Deasemenea roata volantă de acționare a trapelor de descărcare, de la vagonul nr.31535375188-8, găsită lângă inductor, a fost asigurată pe ax printr-un punct de sudură pe partea dinspre vagon și nu prezenta urme de lucru în zona în care trebuia să fie asigurată cu șurub și șaibă (vopseaua era intactă pe suprafața exterioară a roții). (**Foto nr. 8 si Foto nr.9**)

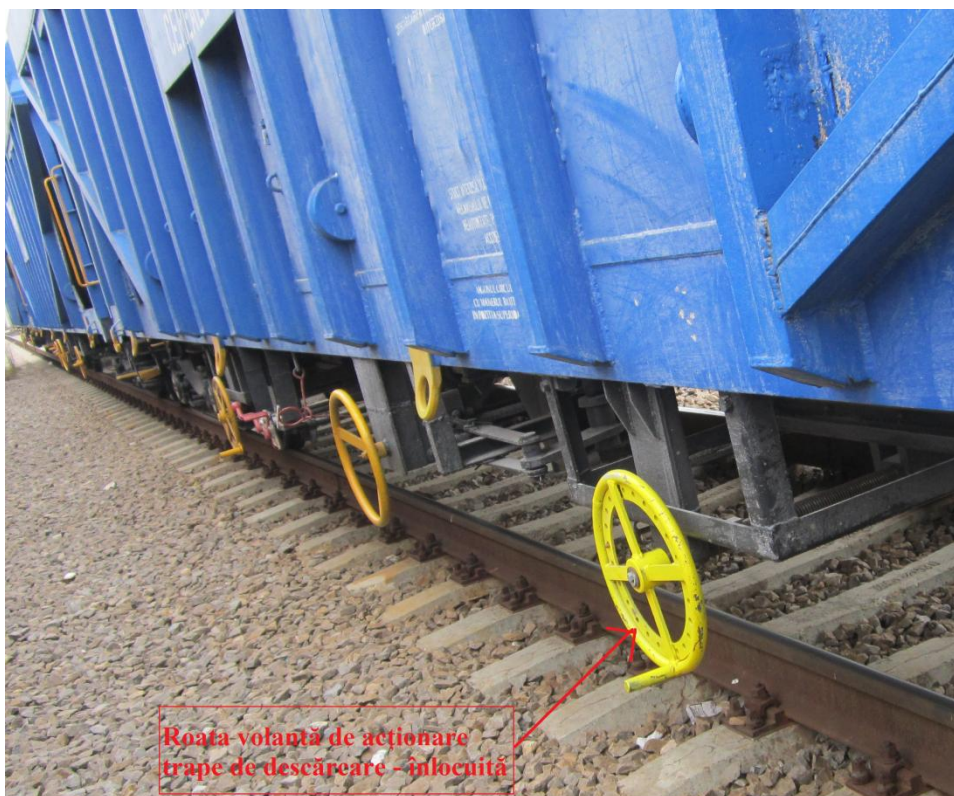
Foto nr.10

Starea tehnică a vagonului implicat în producerea incidentului, înainte de expedierea trenului din stația CF Palas, a fost necorespunzătoare în sensul că nu au fost verificate și asigurate toate roțile de acționare a trapelor de descărcare de la vagoanele din compunerea trenului. După producerea incidentului, la vagonul implicat, după ce a ajuns la destinație s-a completat și asigurat roata volantă de acționare a trapelor de descărcare care căzuse la momentul producerii incidentului.(**Foto nr.10**)
