RAPORT DE INVESTIGARE

privind incidentul feroviar produs la data de 23.11.2016, pe raza de activitate a Sucursalei Regionale de Căi Ferate Timișoara, în stația CFR Arad, prin tamponarea cu avarierea a două vagoane, dintr-un grup de 25 vagoane, aflate în staționare la linia 12A1

*Ediția finală
21 noiembrie 2017*

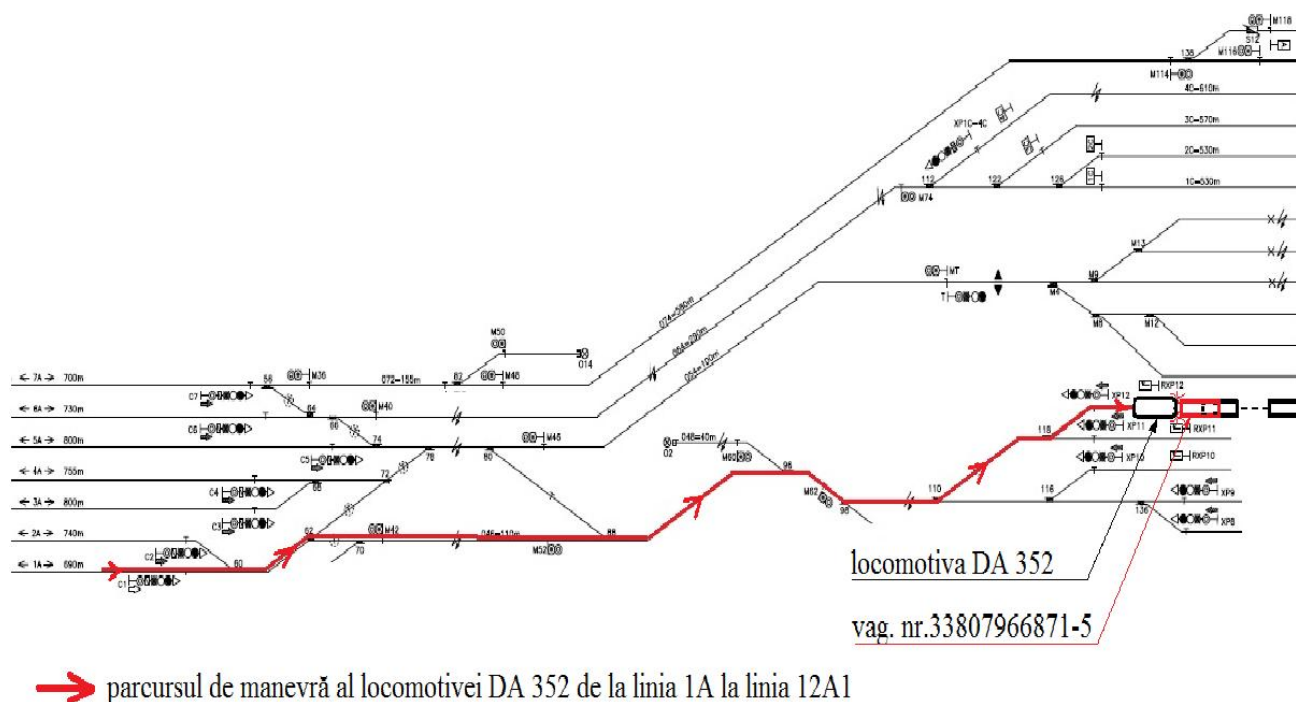
Fig. nr.2

de locomotivă, în baza semnalelor luminoase de manevră, în jurul orei 01:33, pune locomotiva DA 352 în mișcare pentru manevrarea acesteia de la linia 1A, la linia 12A1, ocupată cu un grup de 25 de vagoane care urmau să formeze trenul de marfă nr.70973 – fig. nr.2.

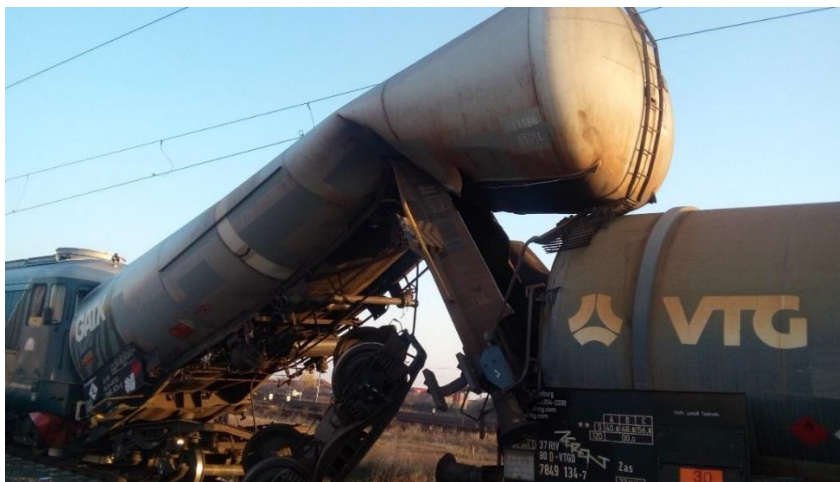
Foto. nr.1

- revizia periodică RP 6 REV DEC 19.06.2013;
- vagon cisternă gol;
- la momentul tamponării vagonul era primul, din grupul de 25 de vagoane garate la linia 12A1, care a intrat în contact cu locomotiva, fiind poziționat cu boghiul 2 spre locomotivă;
- în urma impactului s-au constatat:
 - tampoanele, partea dinspre boghiul 2 deformat;
 - osia 3 deraiată de ambele roți;

- arcurile de suspensie de la boghiul 2, sărite din locașurile de fixare;
- pivotul crapodinei de la boghiul 2 rupt, cu ruptură nouă;
- șasiul vagonului deformat, poziționat în plan vertical la un unghi de 75°
- butoiul deformat și spart, aflat cu partea dinspre boghiul 1 în gabaritul liniei de contact, suspendat pe vagonul următor;
- boghiul 1 în plan vertical, suspendat de bara de frână, cu pivotul crapodinei rupt, cu ruptură nouă;

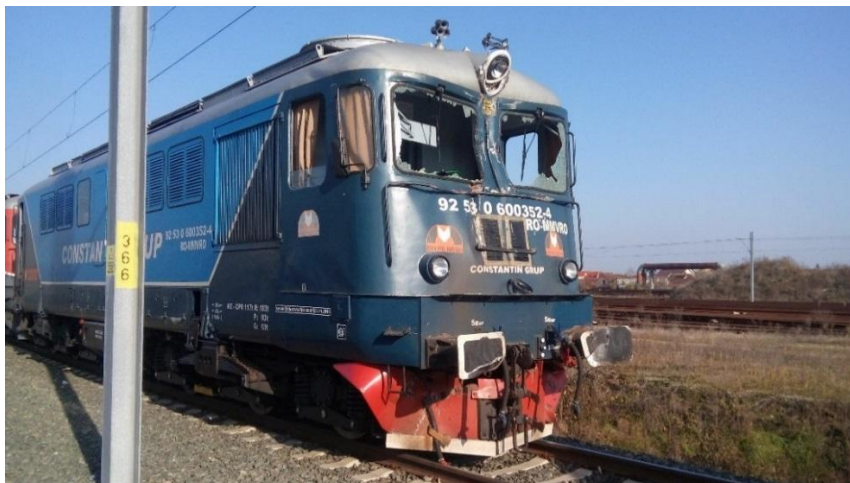
Foto. nr.2

- revizia tehnică intermediară de tip PTh3 a fost efectuată la data de 20.11.2016, la SCRL Braşov, Secţia reparaţii locomotive Arad;
- tampoanele de la postul II de conducere, încălecate peste tampoanele primului vagon tamponat;
- partea frontală a locomotivei de la postul II de conducere avariată, cu geamurile frontale sparte;
- apărătorul de animale post II de conducere avariât şi ieşit din gabaritul locomotivei;
- pupitrul de comandă post II de conducere avariât –foto. nr.3;

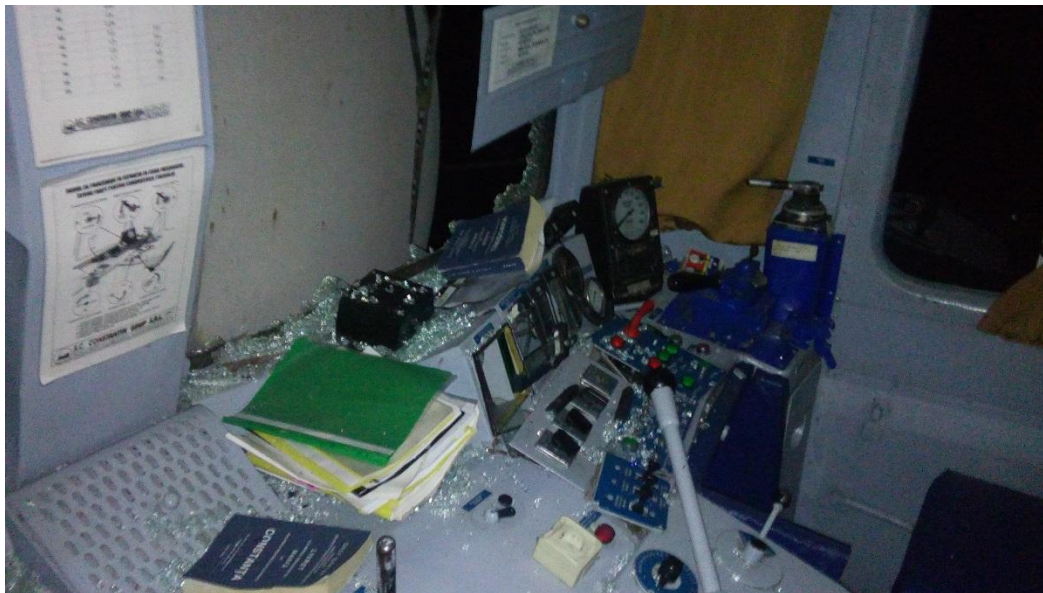
Foto. nr.3

- scurgeri de apă şi ulei în zona motoarelor electrice de tracţiune nr.4 şi nr.5;
- motorul diesel oprit;
- mânerul robinetului frânei directe FD1, în poziţia de slăbire a frânei;
- mânerul robinetului frânei automate KD2, în poziţia II, de alimentare a conductei generale;
- inversorul de mers în poziţia „0” (neutră);
- întrerupătorul principal al bateriei (heblul 8) în poziţie deconectat;
- instalaţia INDUSI, sigilată, în acţiune, pe poziţia marfă;
- instalaţia DSV în acţiune şi sigilată;
