AGENȚIA DE INVESTIGARE FERROVIARĂ ROMÂNĂ - AGIFER

RAPORT DE INVESTIGARE

al accidentului feroviar produs la data de 13.12.2017, pe raza de activitate a Sucursalei Regionale Căi Ferate Craiova, pe secția de circulație Golești-Bradul de Sus, la km 2+090, în circulația trenului de marfă nr.31700-1 aparținând SNTFM "CFR Marfă" SA

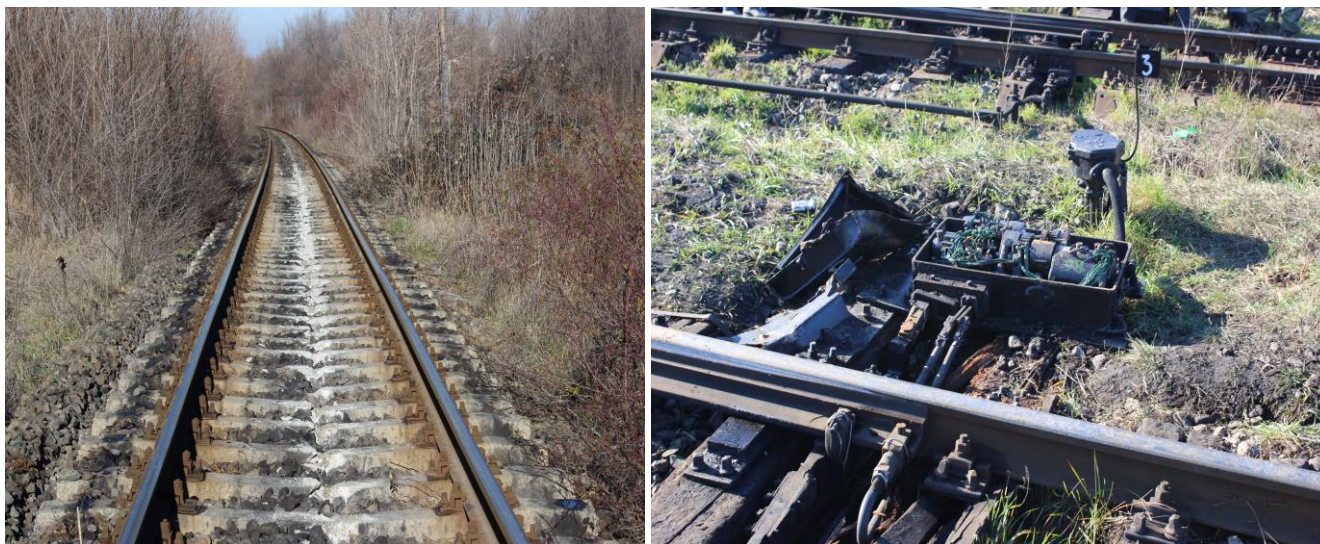
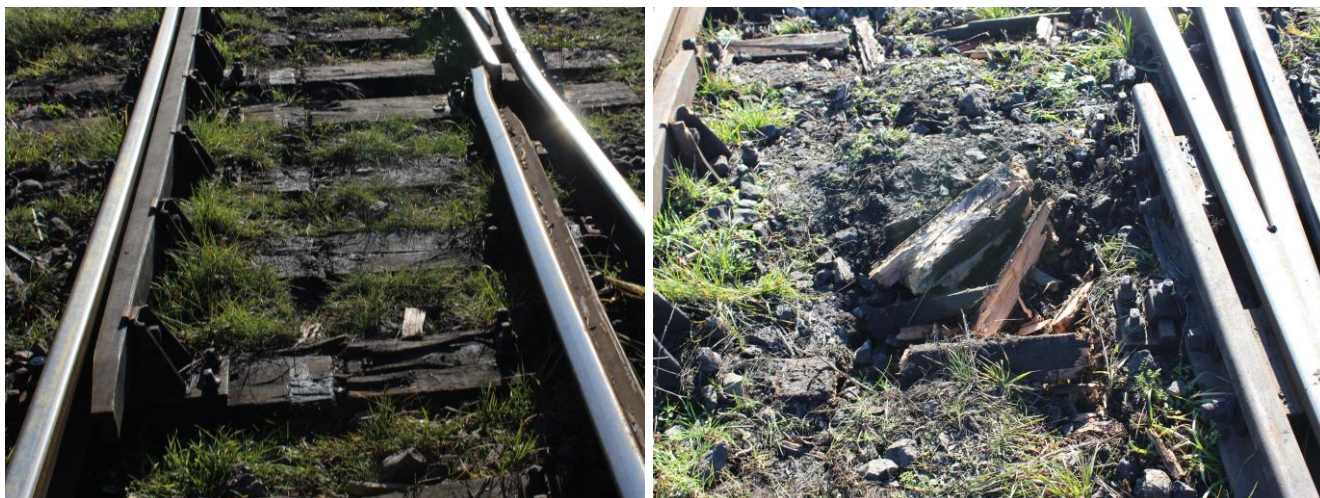
Foto 2,3,4,5: pagube produse la suprastructura căii

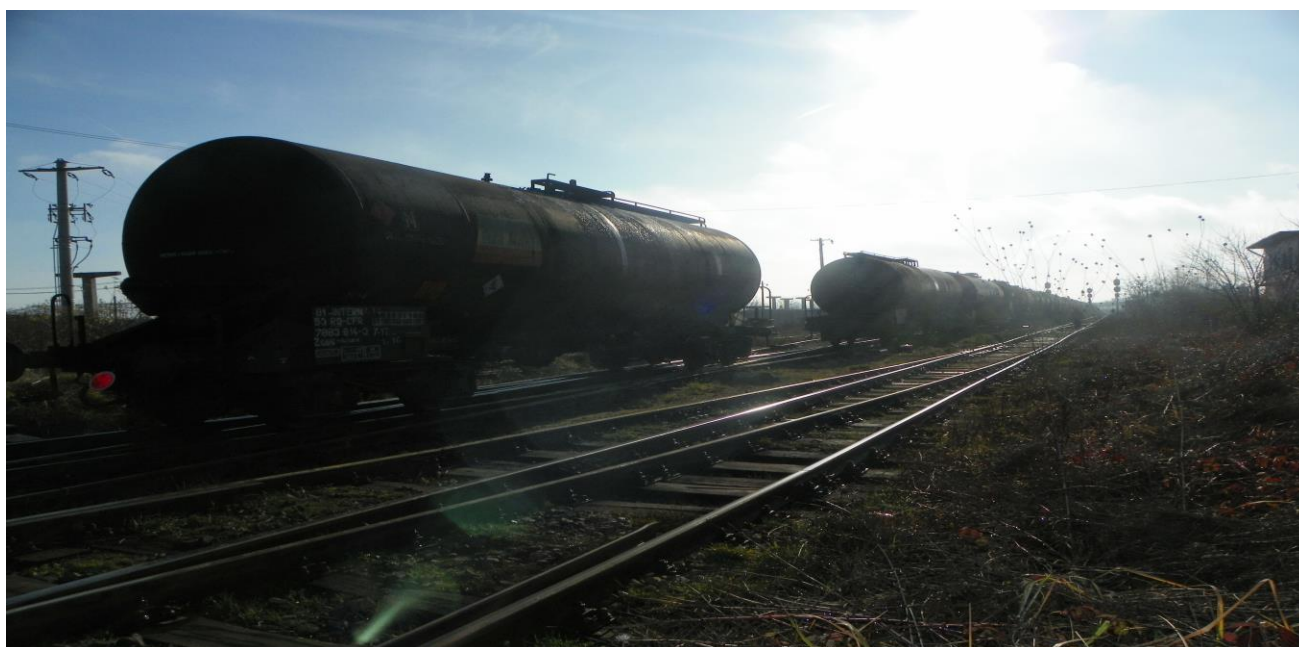
Foto 6: poziția ultimelor 2 vagoane din compunerea trenului în momentul opririi

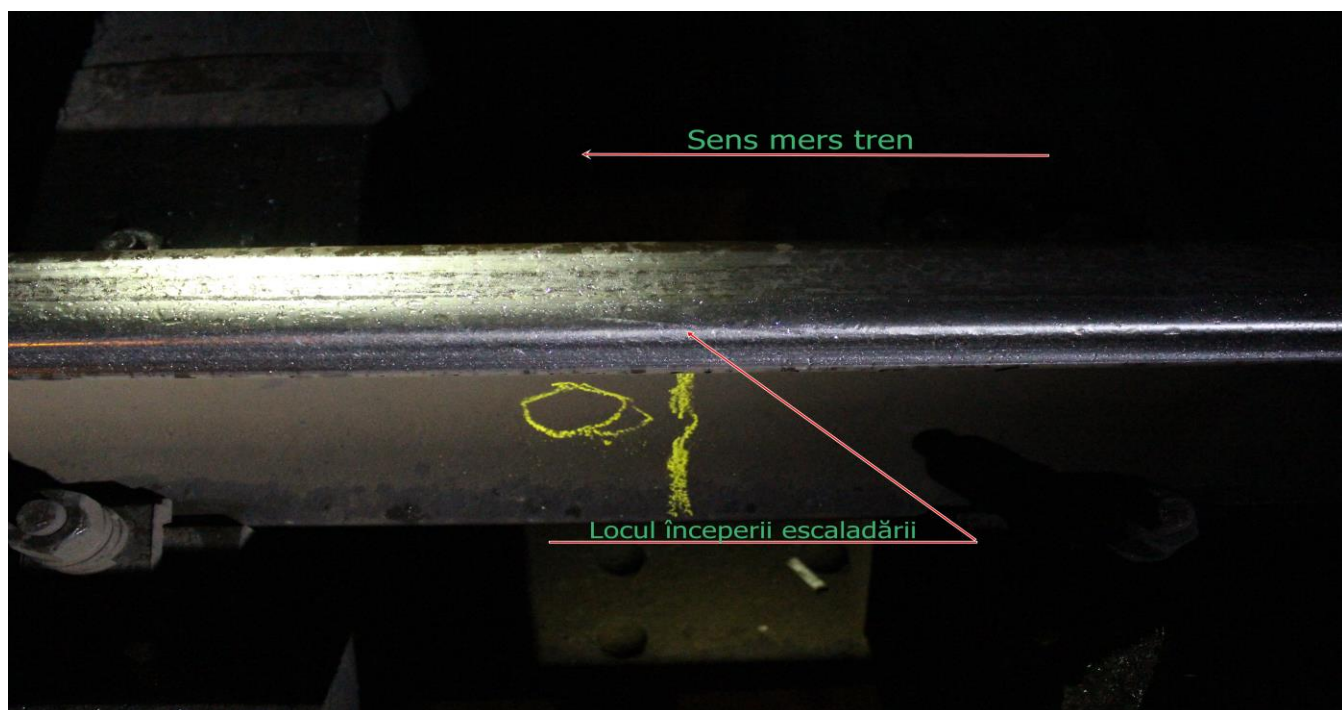
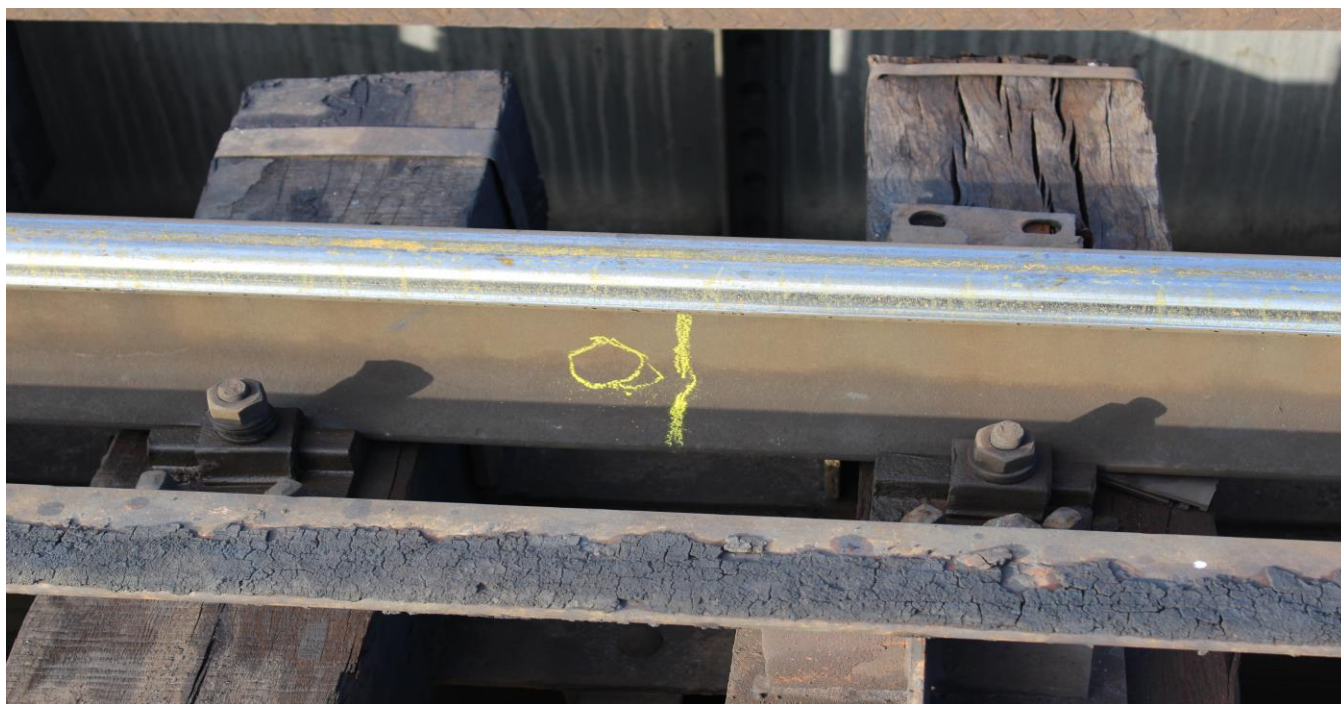
Foto 7,8: punctul 0

Din acest punct roata începe să părăsească ciuperca șinei spre exteriorul căii, parcurge circa 30cm pe ciuperca șinei și cade în exteriorul căii, fiind urmată de cea de-a doua roată din partea dreaptă a boghiului. Pe partea opusă, roțile corespondente rulează pe o traiectorie către interiorul căii și cad între cele două fire aproximativ concomitent cu roțile de pe partea dreaptă.

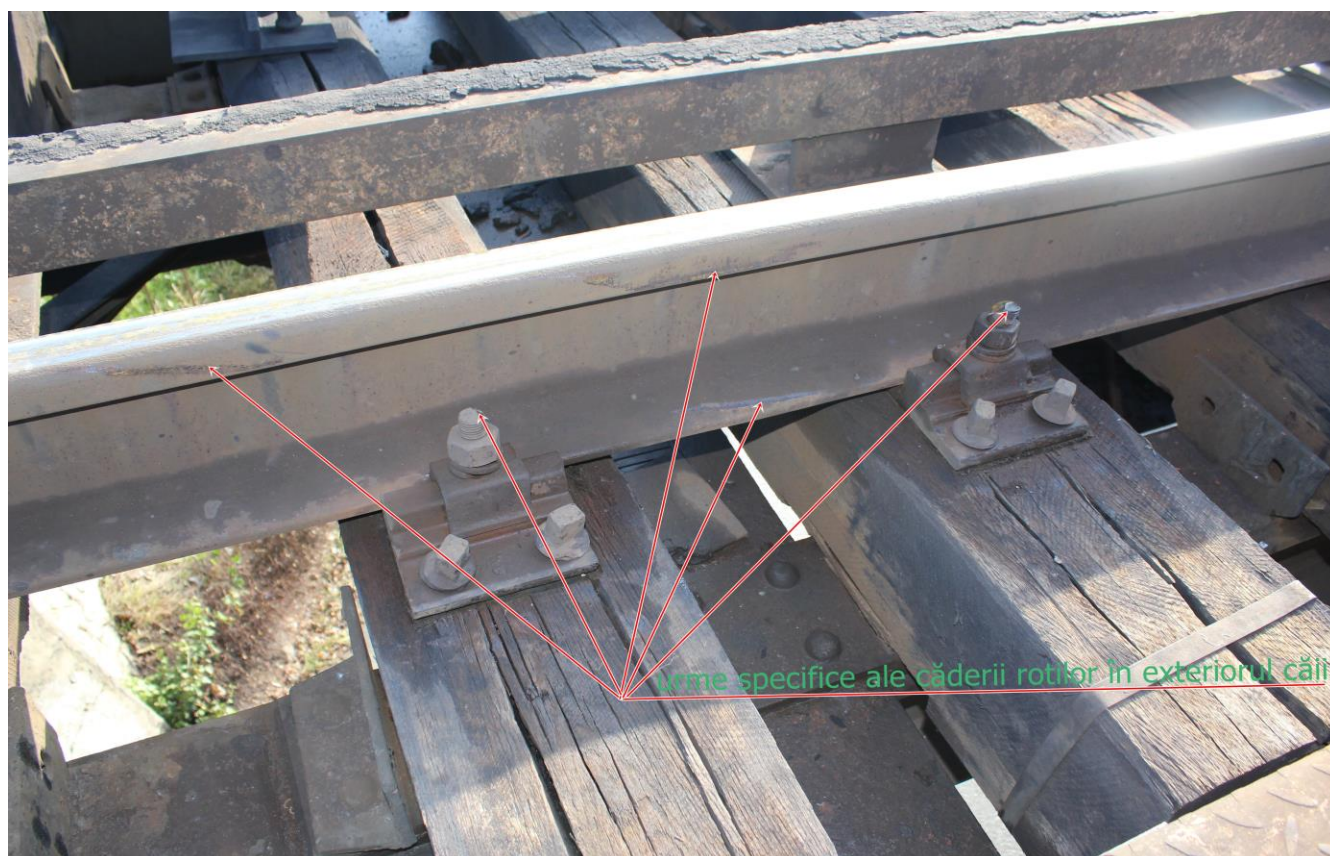
Foto 9: zona căderii roților din partea dreaptă în exteriorul căii

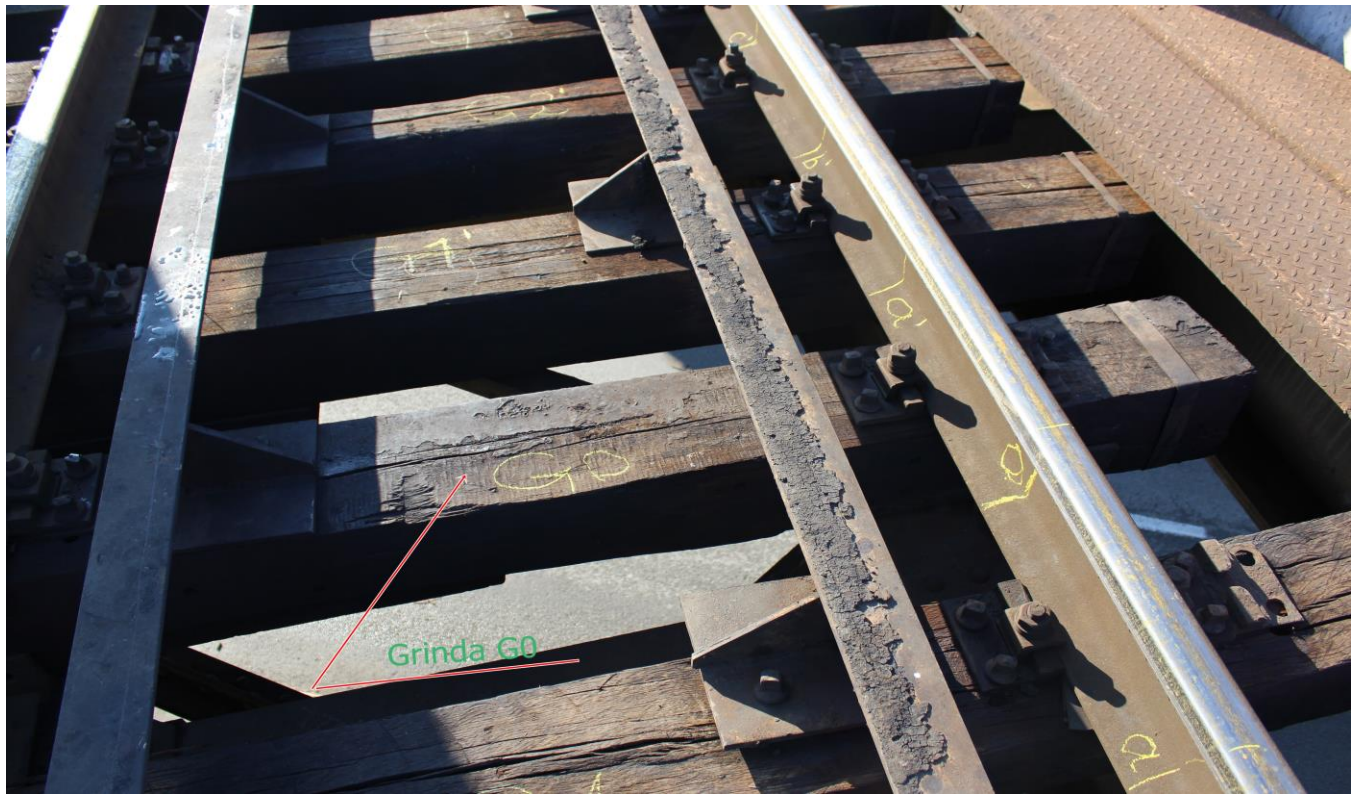
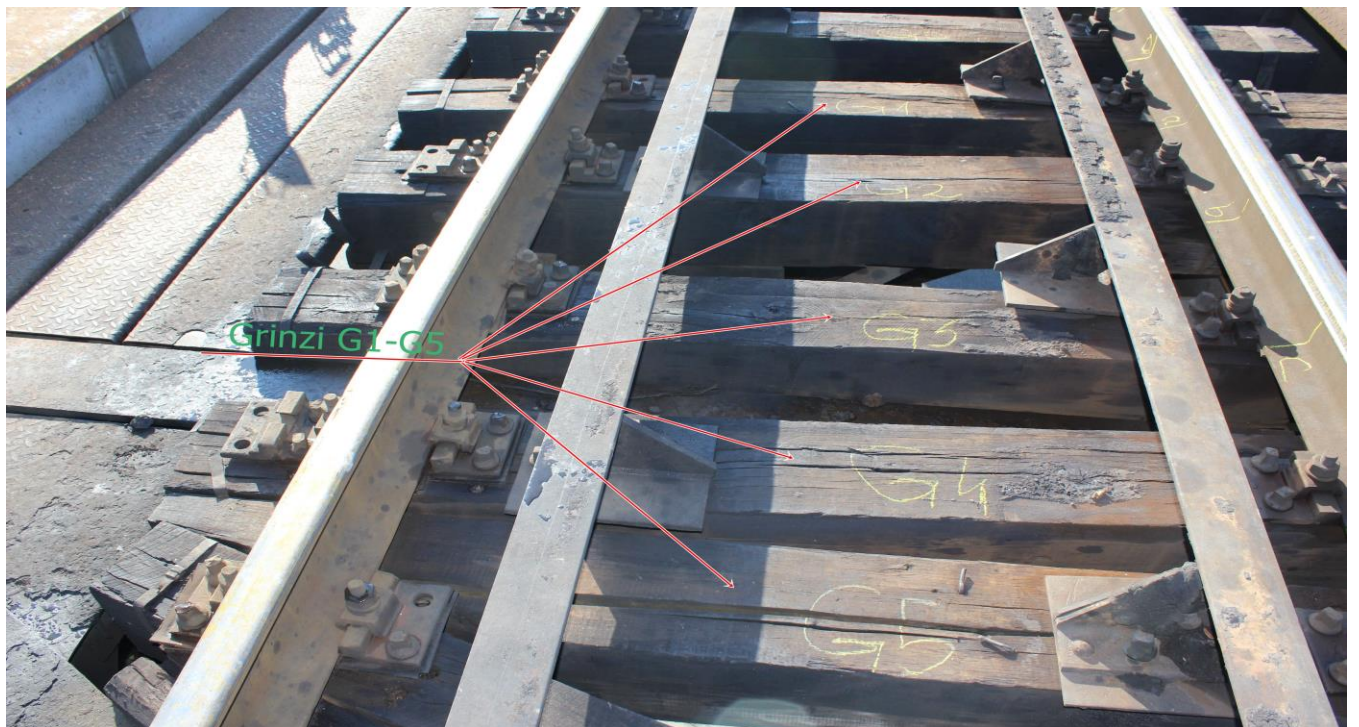
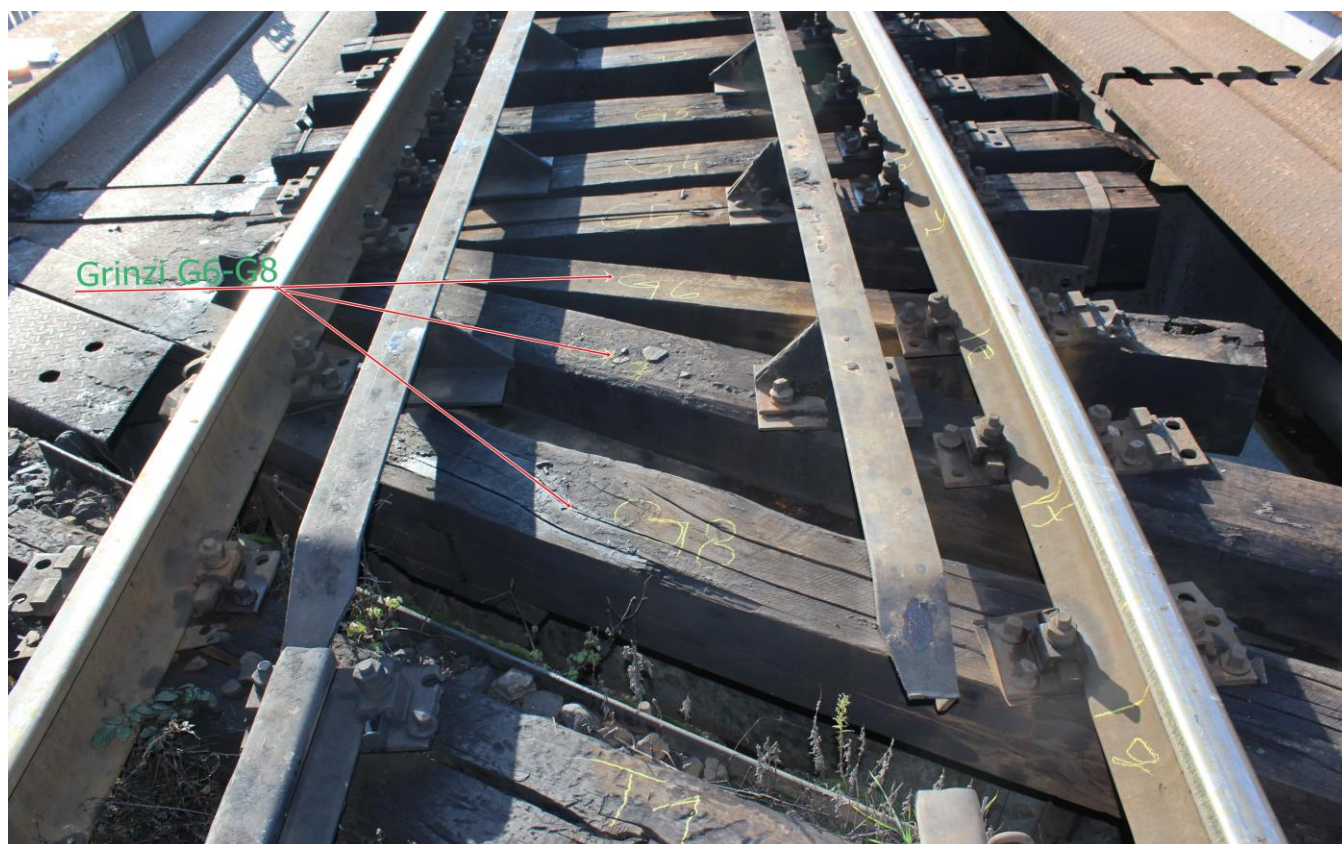
Foto 10,11,12: grinzile G₀-G₈

- grinda G₀ – în stare generală bună, prindere completă;
- grinda G₁ – crăpături longitudinale fără afectarea prinderilor, un tirfon lipsă;
- grinda G₂ – în stare generală bună, prindere completă;
- grinda G₃ – în stare generală bună, prindere completă;
- grinda G₄ – crăpături longitudinale fără afectarea prinderilor, prindere completă;
- grinzile G₅-G₈ – dispuse în evantai, nu se poate asigura constructiv prinderea la toate grinzile pe firul interior (stâng), grinda G₅ prezenta crăpături longitudinale;
- lipsa majoritatea buloanelor orizontale de fixare a grinzilor de structura metalică a pasajului.

De asemenea, s-au numerotat cu G_{1'}-G_{3'} 3 grinzi aflate după punctul "0" și s-au vizualizat, nu au existat probleme deosebite la acestea.

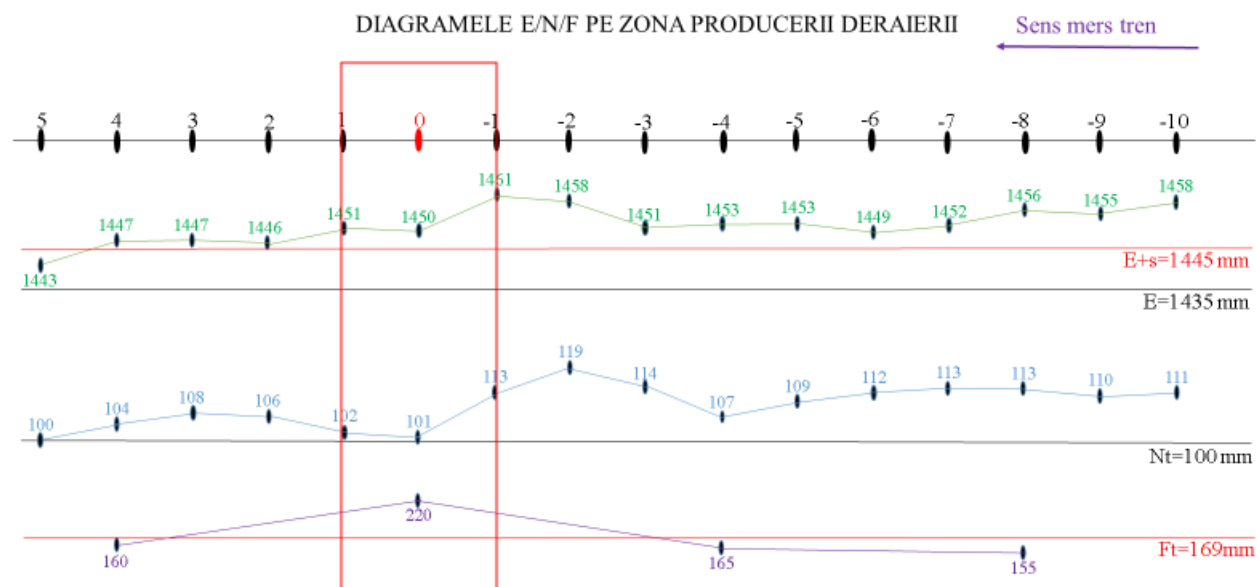
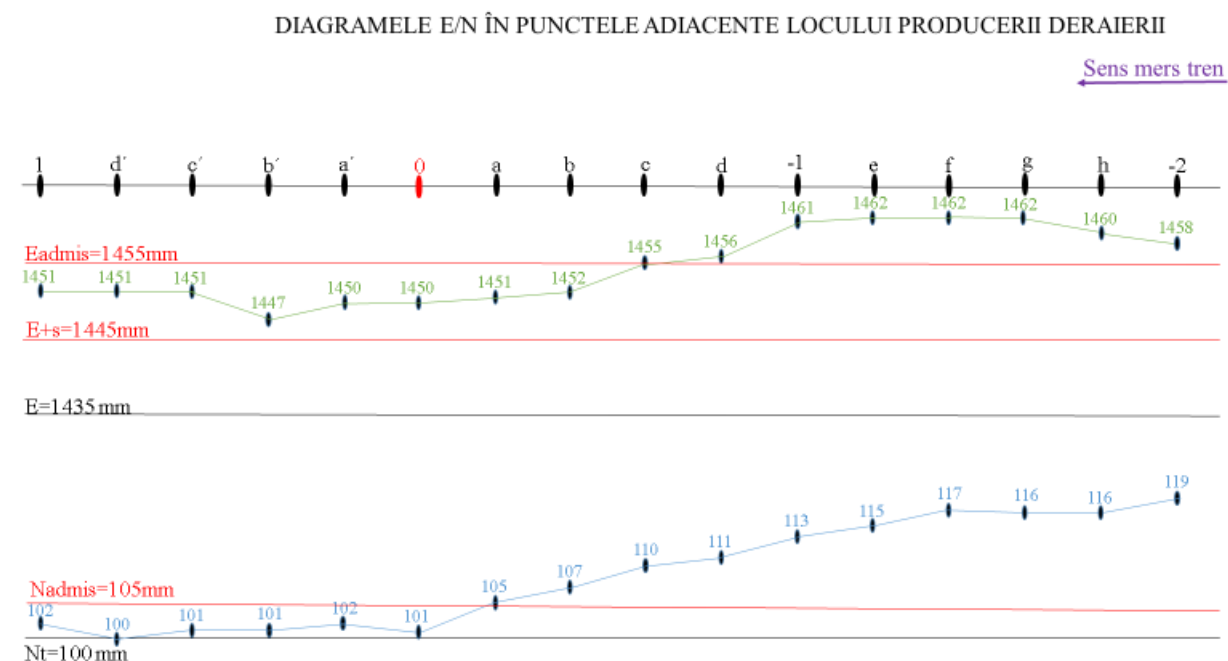
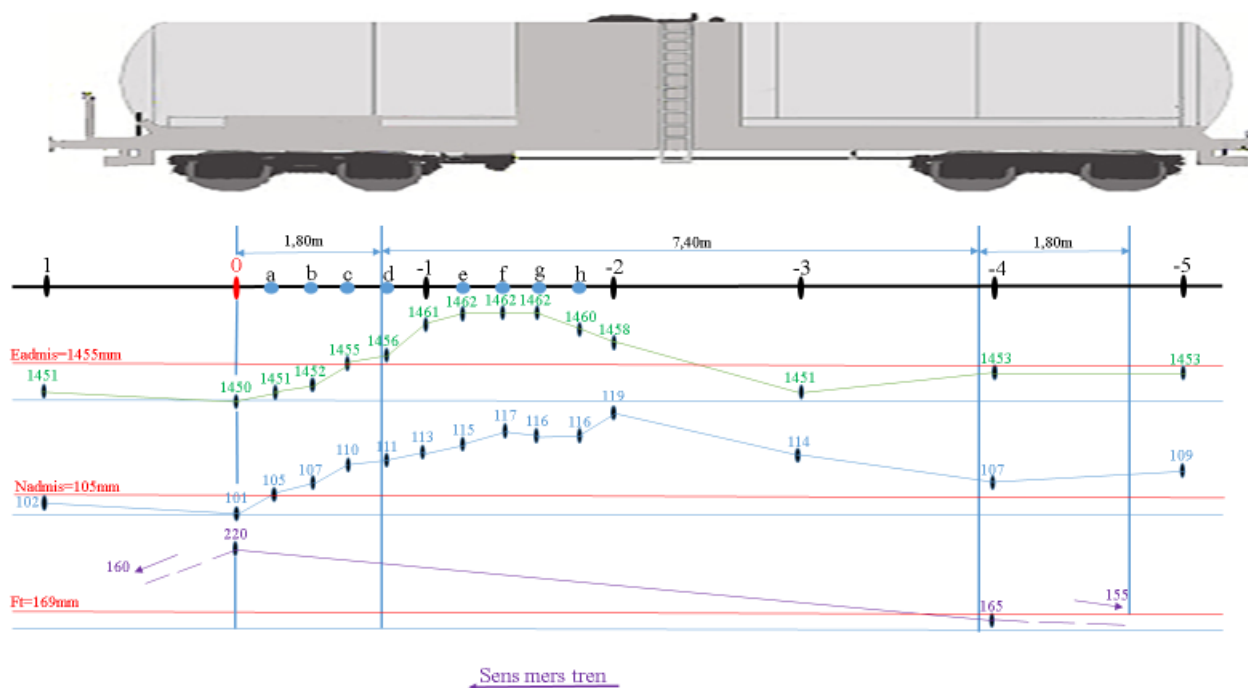
Figurile 4,5,6: diagramele E/N/F pe zona accidentului

- existența în punctul "0" a unui defect de direcție a căii (cot) dat de diferența de 55mm dintre valorile săgeților vecine măsurate "-4" și "0" peste toleranța admisă de 25mm, așa cum prevede *Instrucția de norme și toleranțe pentru construcția și întreținerea căii - linii cu ecartament normal - nr.314/1989, Cap. I, Art.7, lit. B, pct.1.*;

- o depășire în puncte a toleranțelor de +5/-3mm, admise la ecartament, așa cum prevede *Instrucția de norme și toleranțe pentru construcția și întreținerea căii - linii cu ecartament normal - nr.314/1989, Cap. I, Art. 1, pct. 14.1, lit. c*, cu valoarea maximă de +6mm în punctul -1.

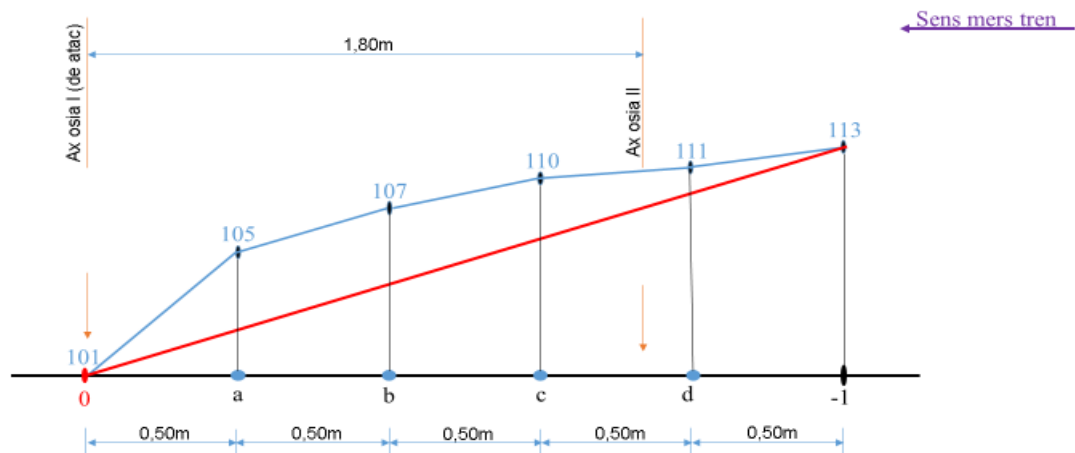
Figura 7: variația nivelului transversal între punctele 0 și -1

S-a observat o diferență de circa 10mm între valorile nivelului transversal existent între cele două fire transversale ale căii, măsurate între punctul 0 și punctul intermediar d, aflate la distanța de 2,00m (distanța dintre cele două osii fiind de 1,80 m), acest fapt conducând la o descărcare suplimentară de sarcină a osiei de atac, în regim dinamic.

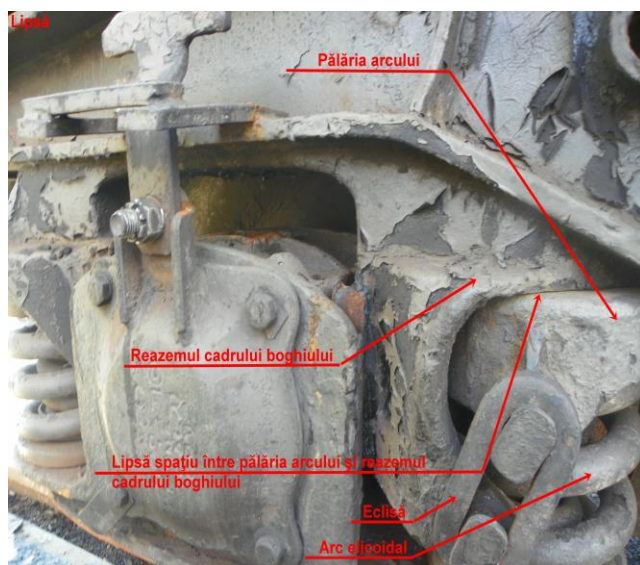
- amortizor Lenoir ineficace la roțile R7 și R8 (osia atacantă) – pălăriile resoartelor de suspensie au fost în contact cu șasiul boghiului;
- o diferență de 10 mm (punctul intermediar „d” mai ridicat) constatată la nivelul transversal dintre cele două fire ale căii, măsurată în punctele notate cu „0” și „d”, aflate la o distanță de 2,00m; această distanță este relativ apropiată de distanța dintre osiile boghiului de atac (1,8m) ale vagonului nr. 82537883589-6, fapt care a dus la creșterea sarcinilor verticale ce acționau pe roțile aflate pe diagonala dreapta spate – stânga față și la descărcarea parțială a sarcinilor verticale ce acționau pe roțile de pe cealaltă diagonală (dreapta față – stânga spate);
- accelerațiile transversale negative existente pe zona producerii deraierii.

Foto 13: amortizor Lenoir R7 - boghiul nr. 2

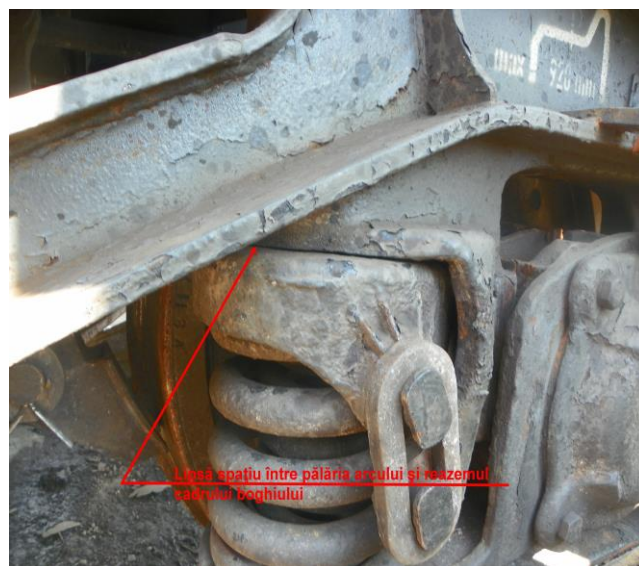
Foto 14: amortizor Lenoir R8 - boghiul nr. 2

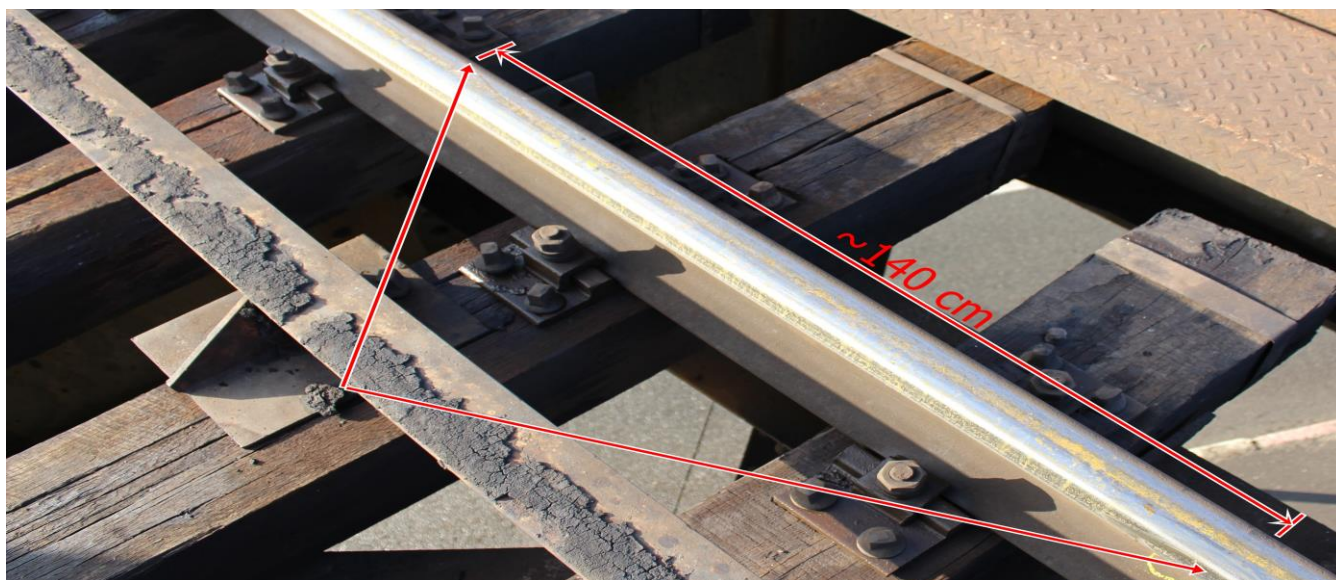
La înscrierea în curba cu deviație stânga în sensul de mers al trenului, pe pasajul inferior având axul la km 2+100, la km 2+090, pe curba circulară, roata de atac din partea dreaptă (R8) a vagonului nr. 82537883589-6 (al 25-lea în compunerea trenului) s-a cățarat cu buza bandajului pe umărul activ al ciupercii șinei, a rulat pe suprafața superioară a acesteia circa 140cm și a căzut în exteriorul căii, fiind urmată pe aproximativ aceeași traiectorie, în dinamica accidentului, de cea de-a doua roată din partea dreaptă a boghiului (roata R6). Pe partea opusă, roțile din stânga ale primului boghiu au părăsit de asemenea ciuperca șinei, căzând în interiorul căii.

Foto 15: parcursul roții pe suprafața superioară a șinei

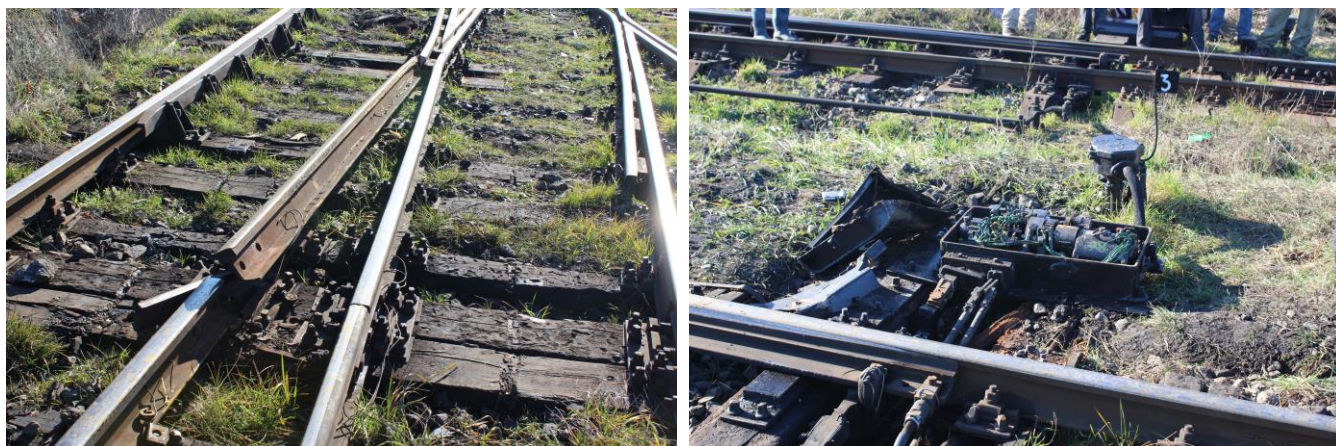
Cu vagonul astfel deraiat, trenul și-a continuat deplasarea către stația Bradu de Sus, afectând suprastructura căii (traverse, material mărunț de cale) pe circa 1700m, până la intrarea pe schimbătorul de cale nr.3 (parte din breteaua 1-3-5/9-7) al stației Bradu de Sus. Aici, vagonul deraiat a lovit capacul motorului de acționare a schimbătorului, deformându-l, a rupt traversele de lemn speciale din cuprinsul schimbătorului precum și o aripă a inimii schimbătorului, oprindu-se la circa 32m de călcâiul acestuia, în cuprinsul TJD 5/9.

Foto 16: parte din pagubele produse la schimbătorul de cale nr. 3
