AGENȚIA DE INVESTIGARE FERROVIARĂ ROMÂNĂ - AGIFER

RAPORT DE INVESTIGARE

al accidentului feroviar produs la data de 06.10.2017, ora 12:50,
pe raza de activitate a Sucursalei Regionale de Căi Ferate Brașov
la gararea trenului de marfă nr.50462 la linia 10 A, în stația CFR Brașov Triaj

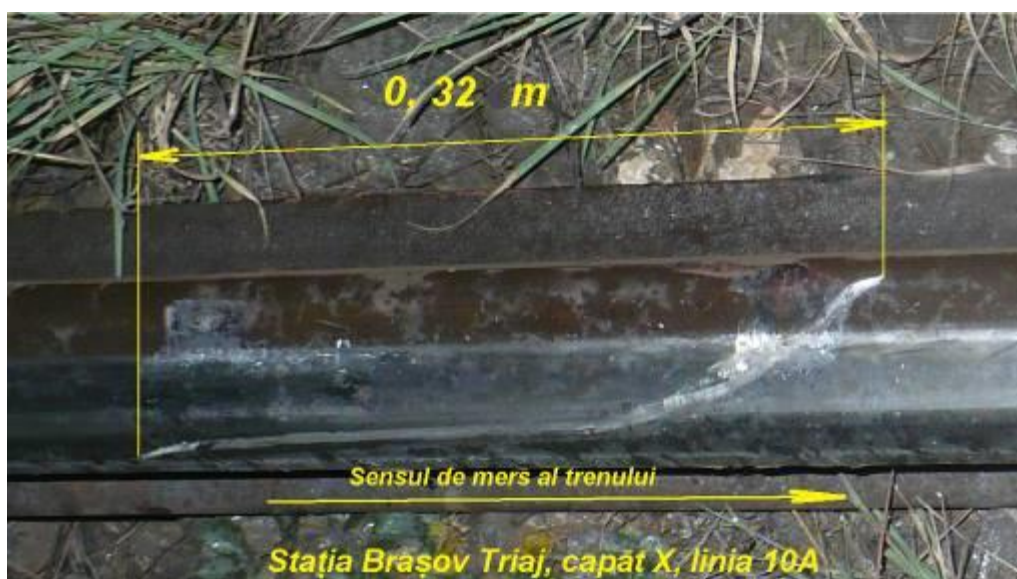
Deraierea s-a produs prin escaladarea ciupercii șinei din stânga în sensul de mers al trenului, corespunzătoare firului exterior al curbei de către roata din stânga a osiei nr.1 a primului boghiu (boghiul nr.I al locomotivei). După escaladare această roată a rulat cu buza bandajului pe ciuperca șinei pe o lungime de 32 cm, după care a căzut în exteriorul acesteia, oprindu-se în acel loc, fără să circule în stare deraiată. Urma de deraiere este redată în *foto nr.1 și 2*.

Foto nr.1 - Urma de deraiere de pe ciuperca șinei

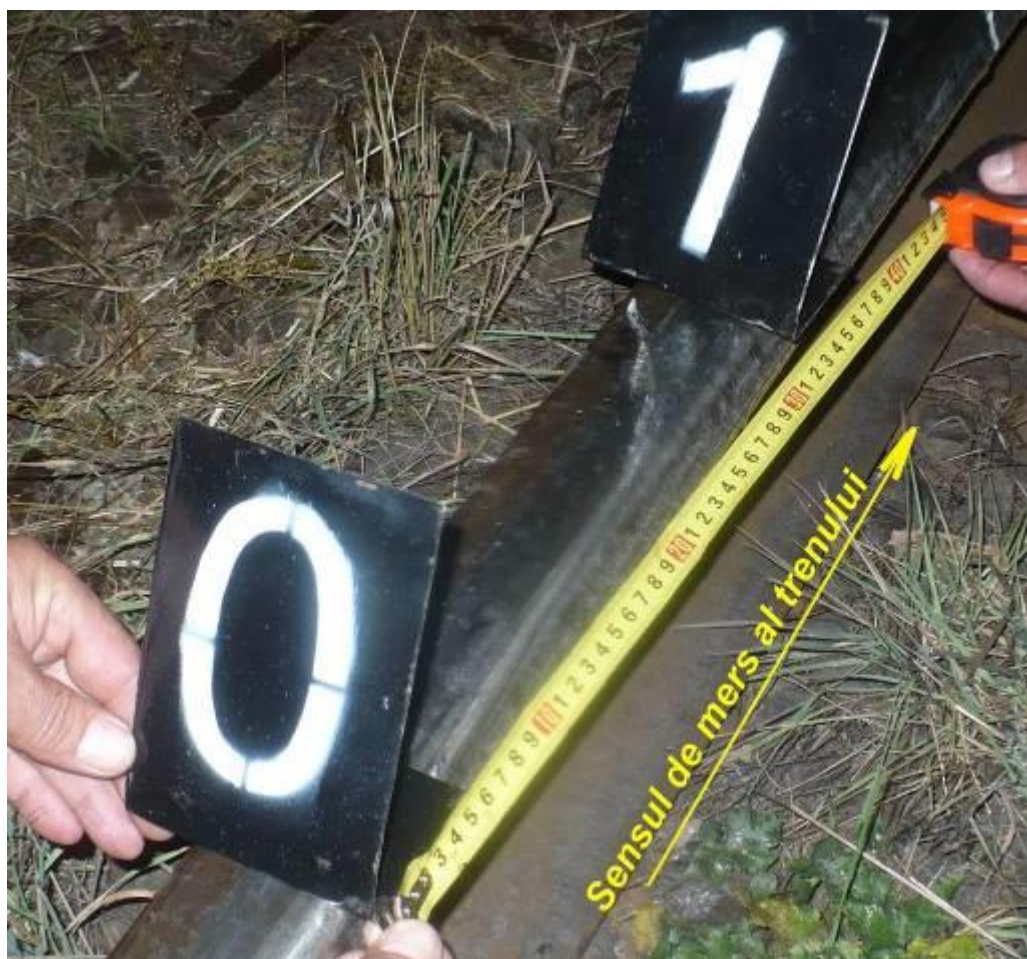
Foto nr.2 - Urma de deraiere, punctele de escaladare („0”) și de cădere („1”)

Punctul de escaladare - („0”) era situat la 12 m de joanta de călcâi a inimii schimbătorului.
Punctul de cădere - („-1”) de pe șine a roților osiei nr.1 era situat la 0,32 m față de punctul de escaladare.

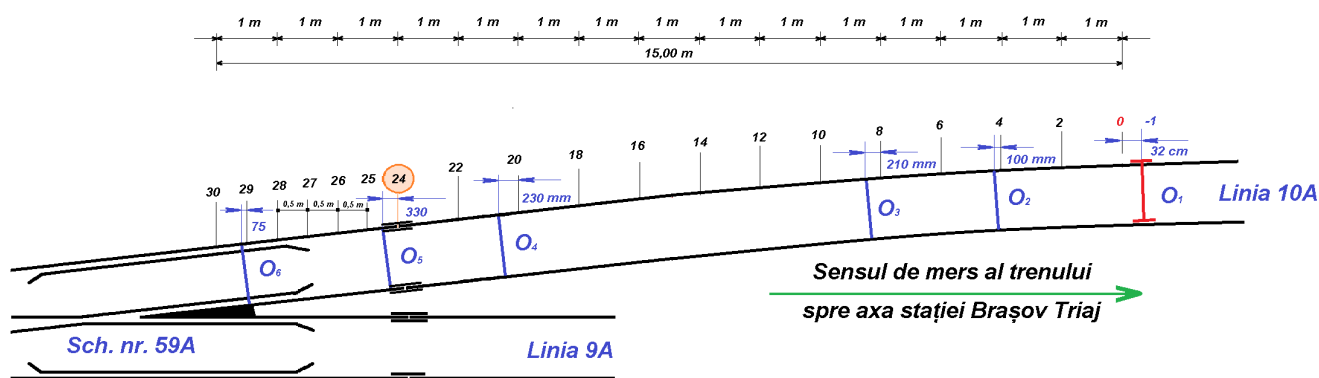
Figura nr. 3 - Poziționarea locomotivei în momentul căderii osiei nr.1 de pe șine

Poziția locomotivei EA 386 în momentul căderii osiei nr.1 de pe șine

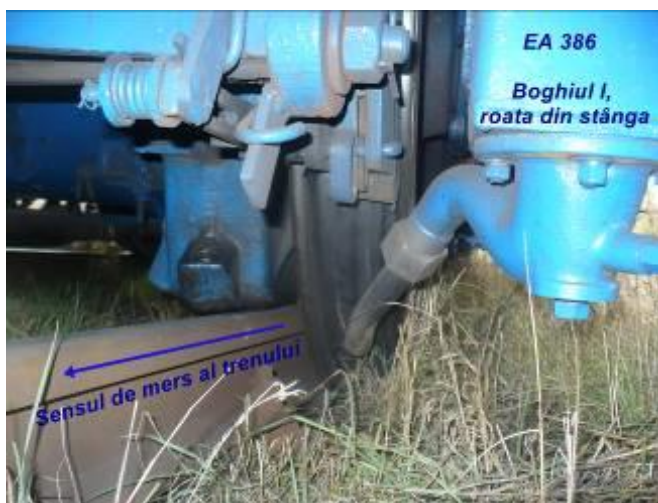
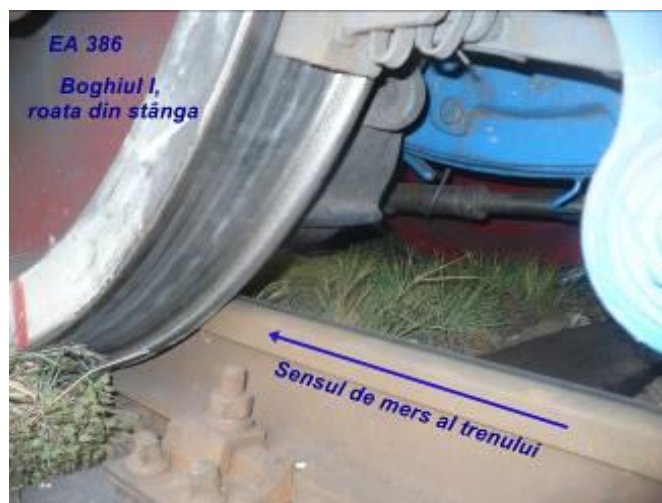
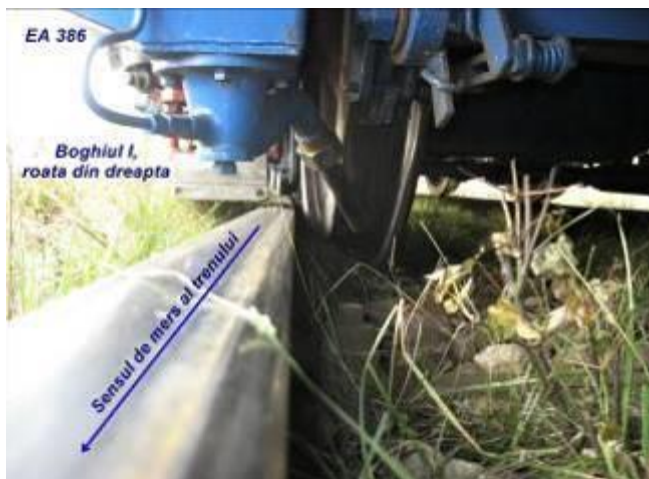
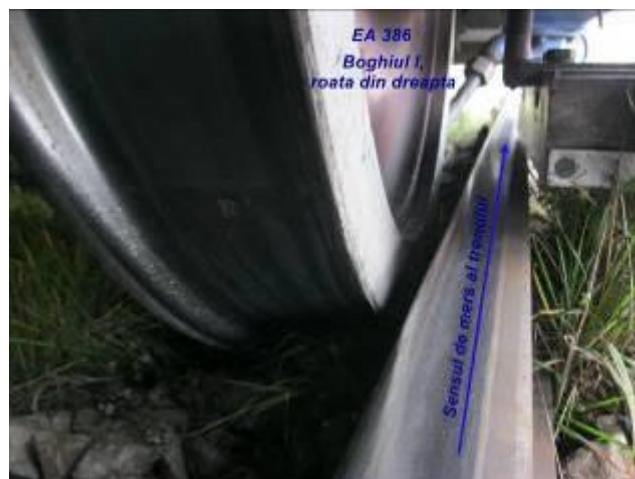
După verificările la fața locului efectuate de către comisia de investigare, s-a constatat faptul că prima osie (osia nr.1 a locomotivei) a locomotivei împingătoare, în sensul de mers, era deraiată, cu roata din stânga în exteriorul șinei din stânga, firul exterior al curbei, în sensul de mers al trenului (**foto nr.3 și 4**), iar roata din dreapta căzută în interiorul căii (**foto nr.5 și 6**). După căderea de pe șine, roțile osiei nr.1 deraiate, au rămas pe loc. Celelalte două osii ale boghiului au rămas pe șine. La fel și osiile boghiului nr. II. Locomotiva nu a circulat în stare deraiată după căderea de pe șine a roților osiei 1.

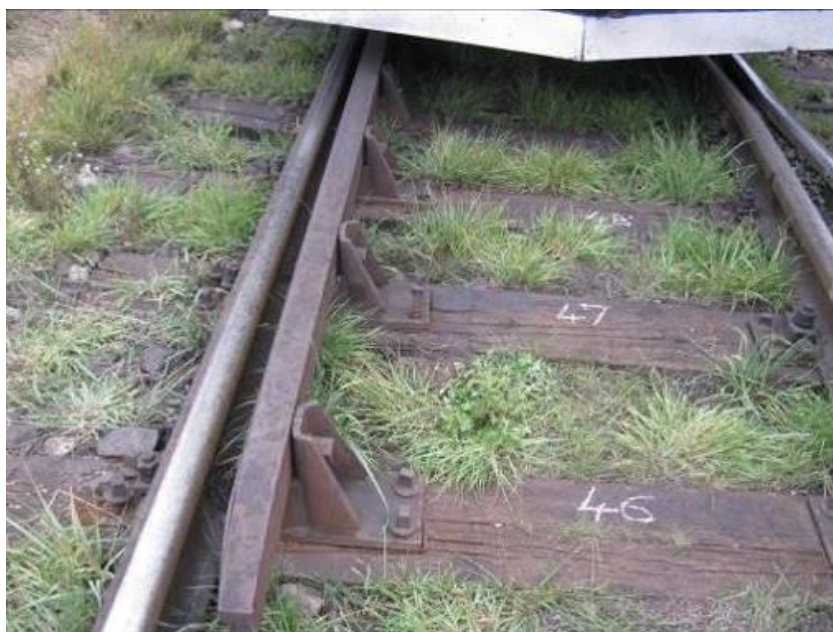
- traversele nr. 46, 47 și nr. 48 cu tirfoane slăbite la plăcile de prindere a contrașinei de pe linia abătută (**Foto nr. 5**);
- între ultima joantă a schimbătorului nr. 59A și punctul deraierii erau un nr. de 18 traverse. Starea acestora: șase traverse necorespunzătoare (6,9,12,13,16), iar restul în stare bună;
- prinderea slăbită pe traversele nr.6 capătul din stânga, nr.9 stg/dr, 13 stg/dr, 15 dr, 16 stg/dr;
- prisma de piatră spartă este colmatată cca. 75% ;

Foto nr.5 – Numerotarea traverselor pe schimbătorul de cale nr.59A

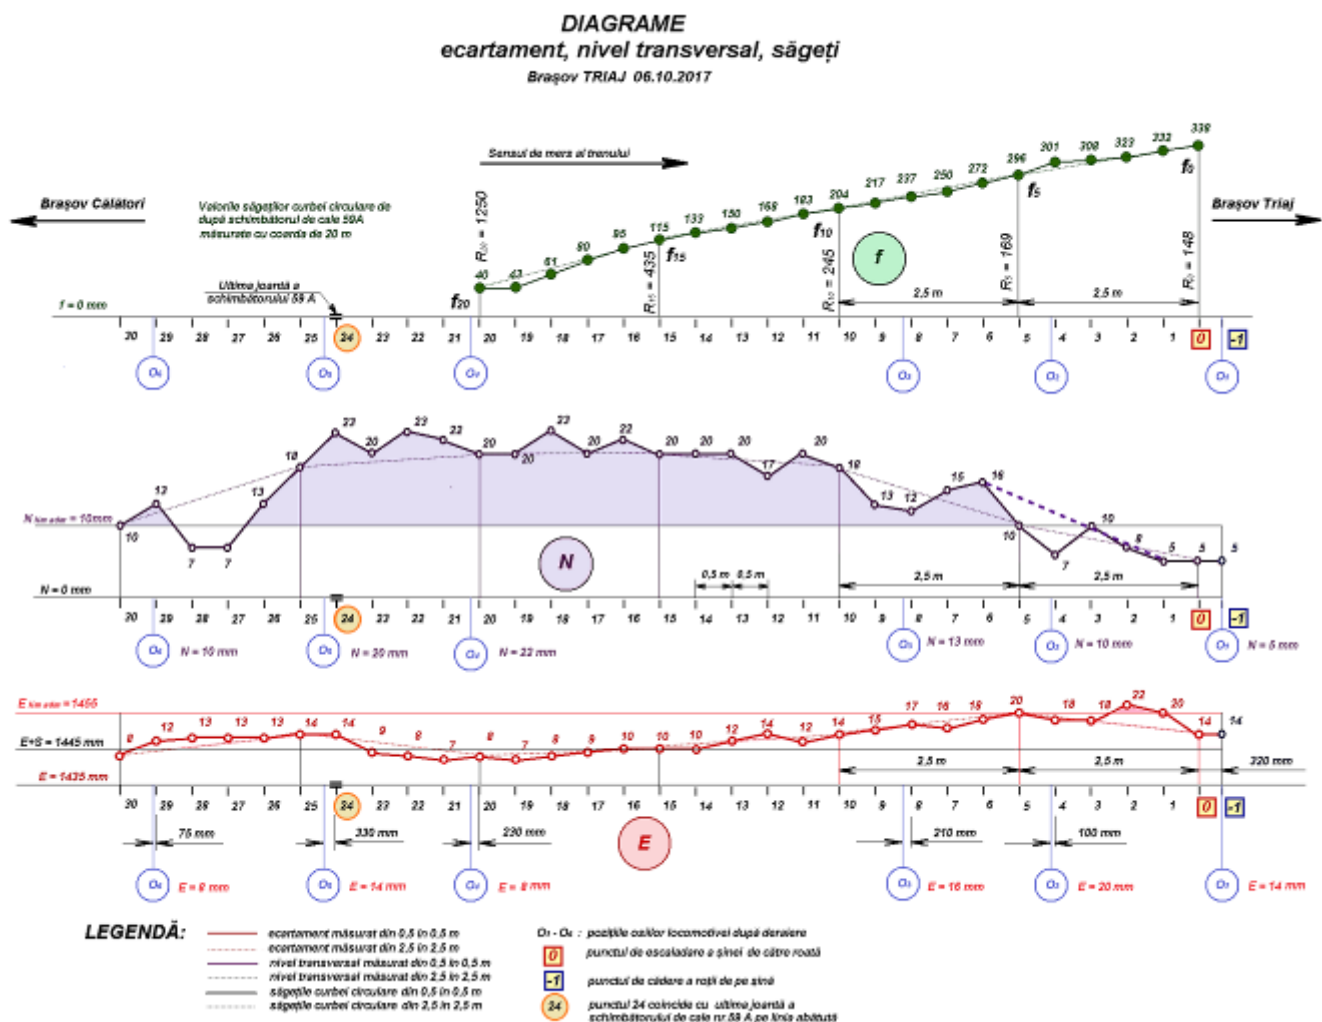
Fig. nr. 4 – Diagrama ecartamentului, nivelului transversal și săgeților

În zona producerii deraierii, valorile torsionării căii se încadrau în toleranțele admise de Art.7.A.4 din „Instrucția de norme și toleranțe pentru construcția și întreținerea căii - linii cu ecartament normal - nr.314/1989”. Valoarea torsionării căii constatată între punctele de reper „1” și „6” (baza de măsurare de 2,50 m) era de 11 mm, corespunzătoare unei rampe a defectului $i = 1:227$, rampă care permitea circulația trenurilor cu viteza de până la 30 km/h, viteză mai mare decât cea restricționată (5 km/h peste schimbătorul de cale nr.59A și linia 10A).

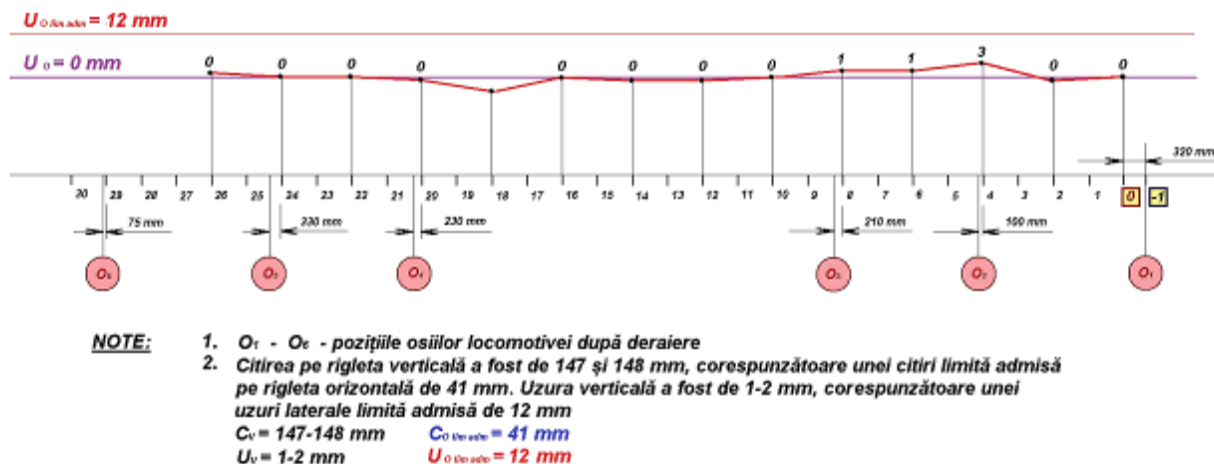
Figura nr.5 – Diagrama uzurii laterale a șinei de pe firul exterior al curbei liniei 10A, abătută, după schimbătorul de cale nr.59A

Au fost verificate uzurile șinei de pe firul exterior al curbei. S-a măsurat uzura verticală și cea laterală a feței active a ciupercii șinei la echidistanțe de un metru (în punctele cu soț: 0, 2, 4, 6 ÷ 26). După analiza datelor măsurate privind uzura șinelor s-a constatat că uzurile verticale “Uv” și uzurile laterale “Ul” ale șinelor se încadrează în limitele admise din tabelele 24 și 25 din *Instrucția de norme și toleranțe pentru construcția și întreținerea căii - linii cu ecartament normal - nr.314/1989*, și de “Prescripțiile tehnice privind măsurarea uzurilor verticale și laterale ale șinelor de cale ferată” aprobate prin ordinul nr.30/1298/1987 al DLI București (**Fig.nr.5**).

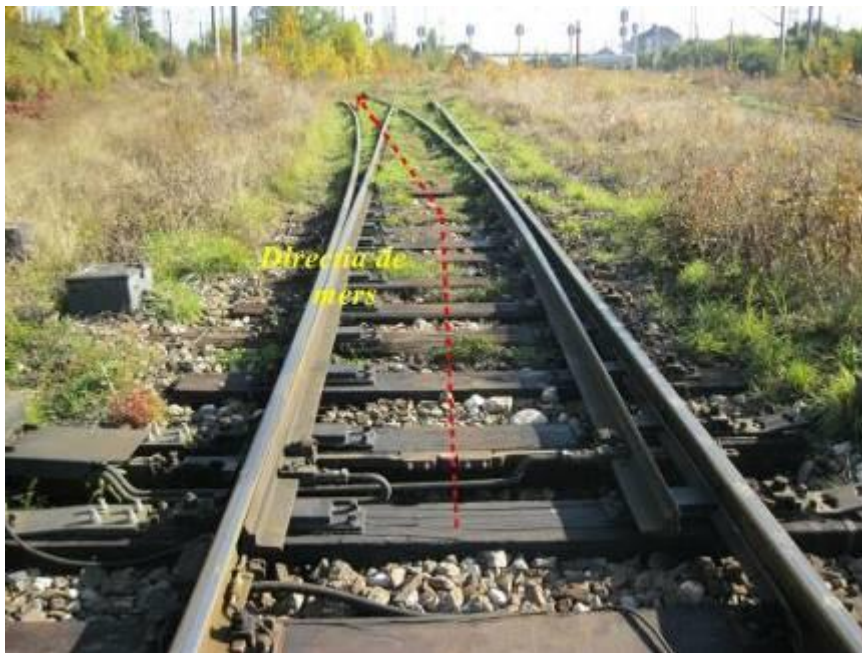
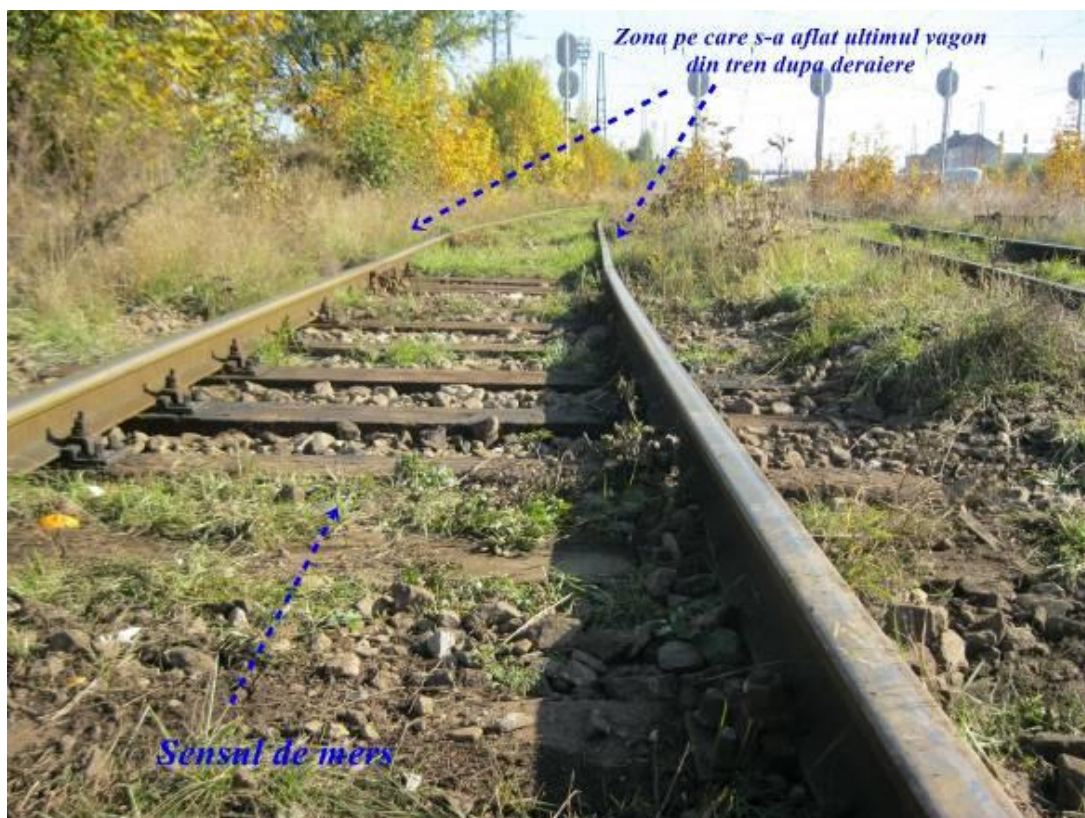
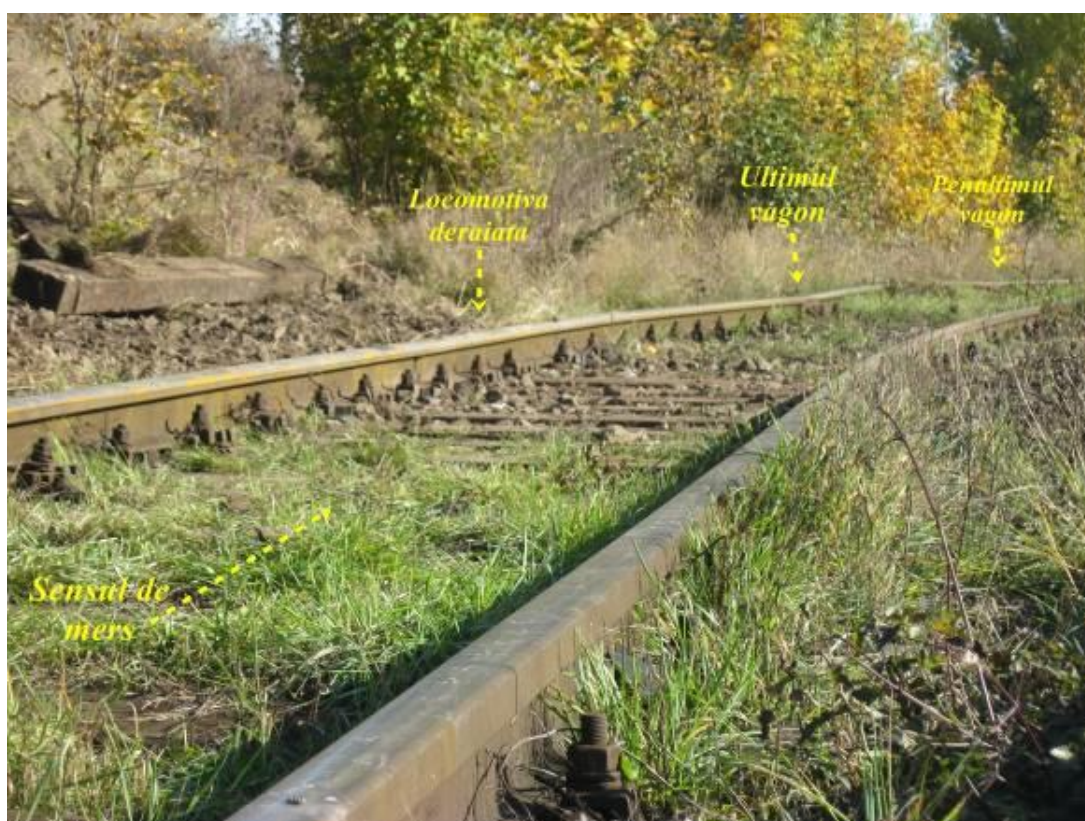
În timpul circulației trenului în vederea opririi în stația CFR Brașov Triaj pe curba de după schimbătorul de cale nr.59A, în jurul orei 12:42-12:50, starea necorespunzătoare a suprastructurii căii
