## RAPORT DE INVESTIGARE

al accidentului feroviar produs la data de 20.11.2017, la ora 03:45,  
pe raza de activitate a Sucursalei Regionale CF Constanța,  
între stația CFR Ciulnița și halta de mișcare Călărași Nord, firul II,  
în circulația trenului de marfă nr.50451,  
prin deraierea vagonului nr.33535303552-0

*Ediție finală  
noiembrie 2018*

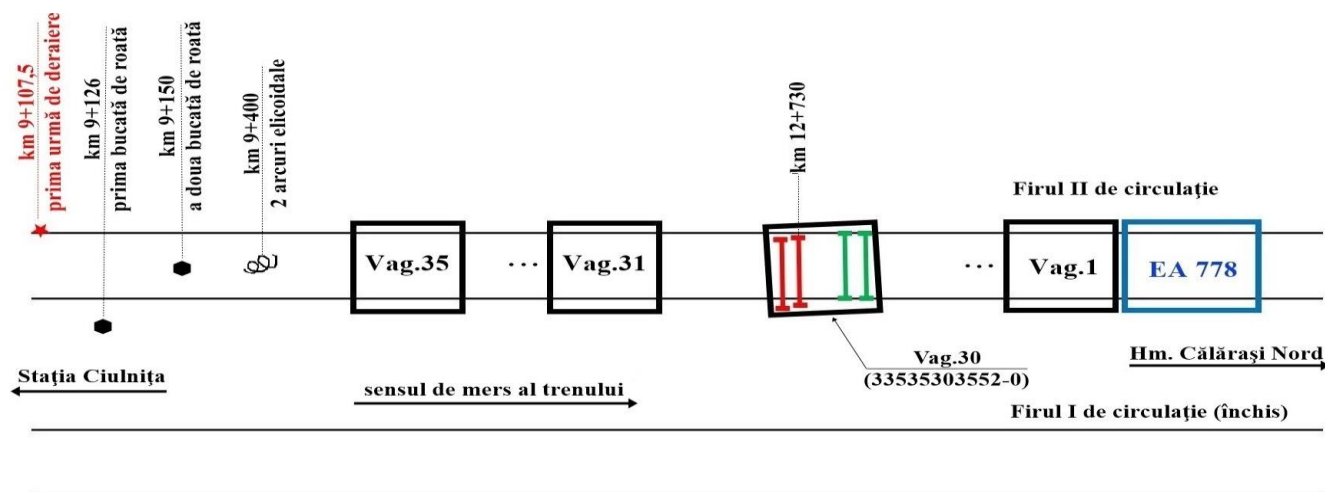
**Figura nr.2**

După oprirea trenului, la deplasarea de-a lungul trenului, personalul de locomotivă a constatat că vagonul nr.33535303552-0, al 6-lea de la urma trenului, era deraiat de al doilea boghiu în sensul de mers, la km 9+750.

**Schița accidentului**

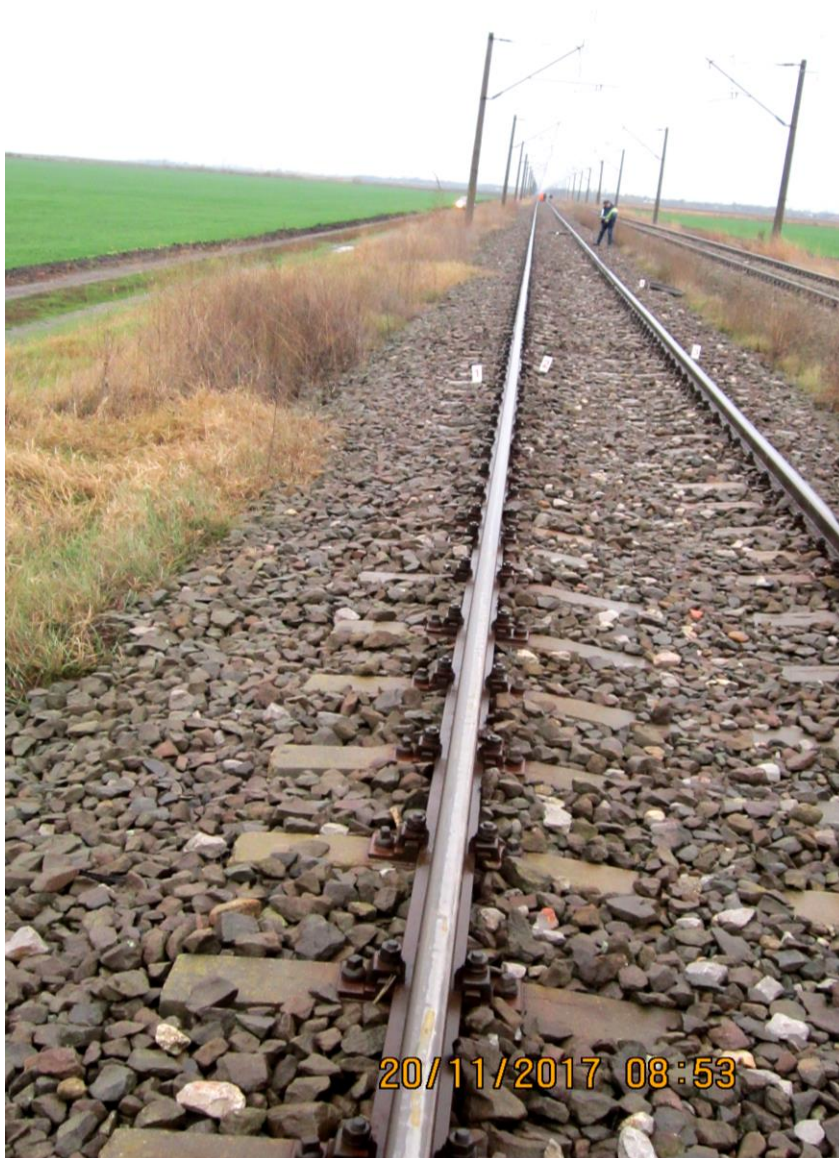
**Foto nr.1**

Vagonul a circulat cu această roată deraiată circa 3,3 metri după care, roata din partea dreaptă a aceleiași osii (roata nr.2L) a căzut în exteriorul căii, lovind în placa metalică aferentă șinei din partea dreaptă și în tirfonul de pe exteriorul acestei șine.

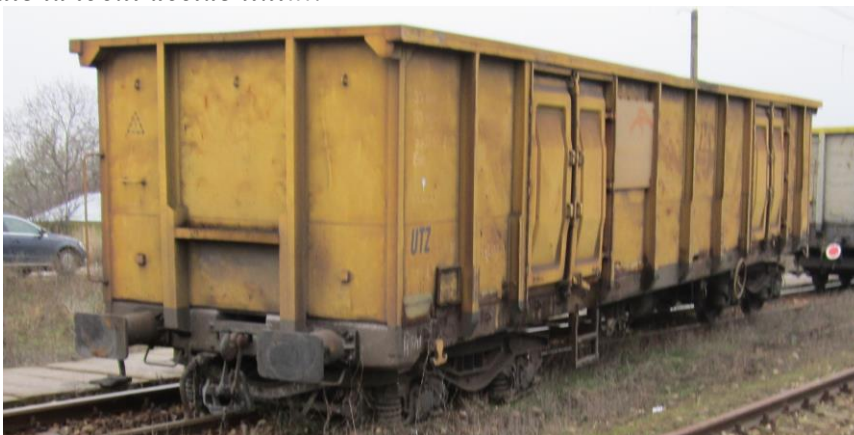
***Foto nr.2***

- vagon tip Eaos, proprietate Arcelor Mittal Steel SA, închiriat de SC UNICOM TRANZIT SA;
- entitate responsabilă cu întreținerea vagonului (ERI), conform Regulamentului UE nr.445/201: UNICOM TRANZIT SA, detinător la Certificatului ERI nr.50/30/0013/0001;
- la data producerii accidentului, vagonul era înregistrat, cu înregistrare validă, în Registrul Național al Vehiculelor (RNV) în conformitate cu prevederile Ordinului MT nr.1484/2014;
- an construcție: 1991 la Uzina Vagoane Arad;
- tara: 21.400 kg;
- lungime peste tampon: 14,04 m;
- capacitate: 72 m<sup>3</sup>;
- suprafața podelei: 35 m<sup>2</sup>;

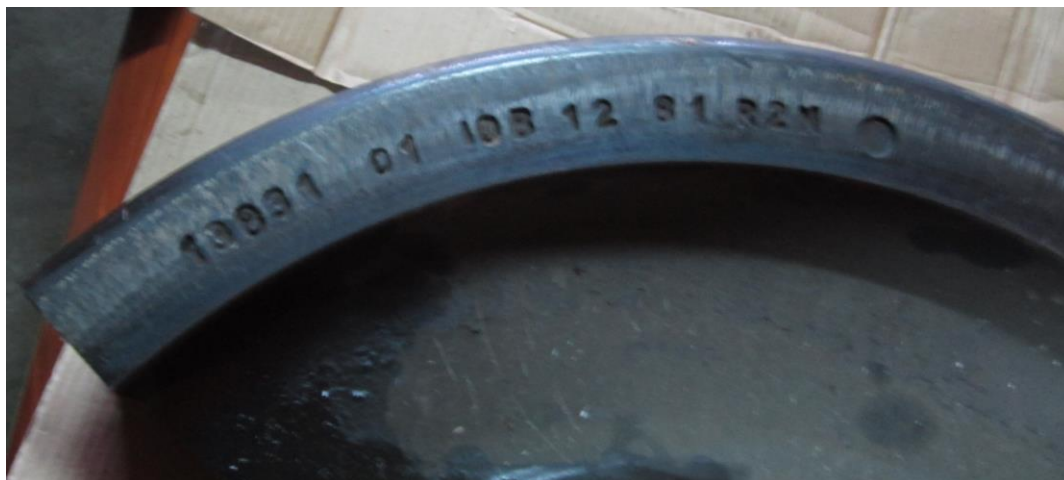
**Foto nr.3**

- la roata spartă (roata nr.2L):
  - roata monobloc fabricată în luna decembrie 1981, din oțel tip R2N, de către producătorul SC IOB SA Balș – foto nr.3;
  - roata are numărul de ordine 01 în șarja de fabricație nr.13831;
  - șantul limită de uzură caracteristic roților monobloc era vizibil pe întreaga circumferință a roții (pe toate cele 3 bucăți în care s-a rupt aceasta);
  - roata era spartă în 3 bucăți aproximativ egale, din care 2 rupte și cea de a treia rămasă pe butucul roții;

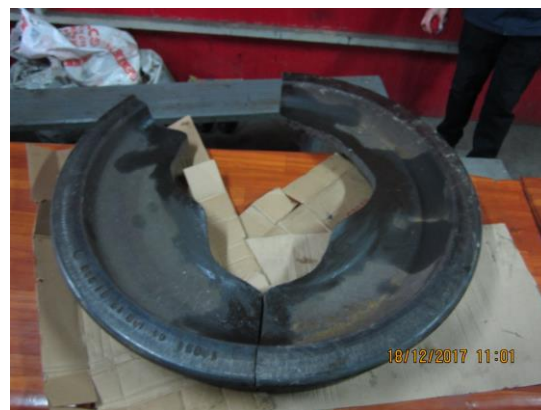
**Foto nr.4**

- planurile de rupere dispuse mai întâi radial de la suprafața de rulare spre centrul butucului, iar apoi, unde grosimea membranei creștea, planul de rupere era aproximativ semicircular, înconjurând circa 75% din circumferința butucului roții – foto nr.4;
- la verificarea suprafețelor de rupere ale celor 3 bucăți de roată, s-au constatat următoarele:
  - o cvasitotalitatea suprafețelor de rupere prezentau un aspect de rupere nouă, produsă brusc prin smulgere de material (aspect foarte rugos);
  - o la cele doua bucăți desprinse de pe roata în zona părților ce țin loc de bandaj s-au observat unele puncte dispersate cu aspect de oxidare (culoare roșiatică), care, conform declarațiilor salariaților UNICOM TRANZIT SA, ar fi putut proveni de la umiditatea existentă la momentul

producerii ruperii (în zona producerii accidentului feroviar, la data de 20.11.2017, înregistrându-se precipitații sub forma de burniță);

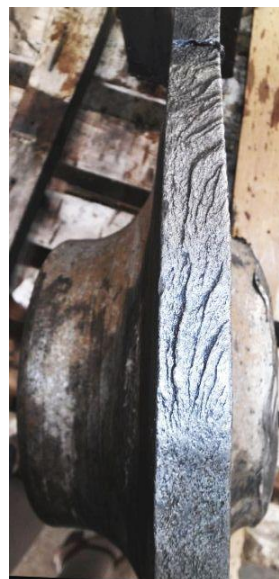
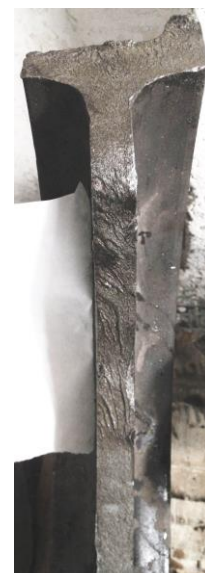
- în urma acestor încercări și examinări s-au constatat următoarele:
  - toate secțiunile de rupere, care străbat atât obada, cât și membrana roții prezentau aspect de smulgere de material, caracteristic unei rupei bruște (fragile). Cele mai pregnante smulgeri de material prin rupere bruscă sunt în membrana roții – foto nr.6 și 7;

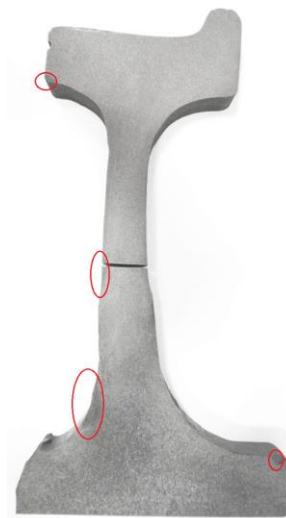
**Foto nr.8**

- pe suprafața de rulare a obezii au fost evidențiate 3 (trei) zone de influență termică, alăturate, de culoare închisă, cu aspect de cordoane de sudură. Aceleași zone de influență termică apar la suprafața laterală exterioară a membranei, precum și la racordarea membrană - butuc, tot cu aspect de depunere cu sudură – foto nr.8. Cordoanele de sudură observate la analiza macro au fost reconfirmate la analiza micro. Din acesta au pornit și s-au propagat numeroase microfisuri, care au devenit amorse pentru ruperea bruscă a roții.
