AGENȚIA DE INVESTIGARE FERROVIARĂ ROMÂNĂ - AGIFER

## RAPORT DE INVESTIGARE

privind accidentul feroviar produs la data de 05.03.2018 pe raza de activitate a Sucursalei Regionale de Căi Ferate Brașov, în stația CFR Sfântu Gheorghe, prin deraierea celui de al doilea boghiu în sensul de mers al locomotivei de remorcare și a primului boghiu în sensul de mers al primului vagon din compunerea trenului de marfă nr.99866 aparținând SC Rail Force SRL

*Raport final  
04 Martie, 2019*

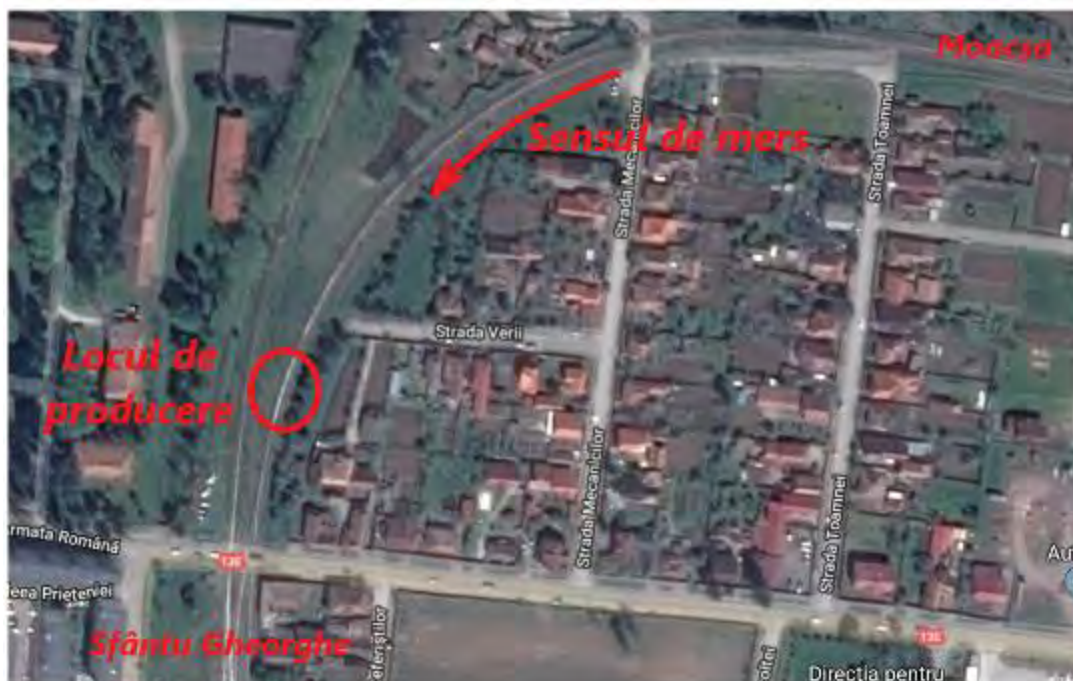
Foto nr.1- zona producerii accidentului

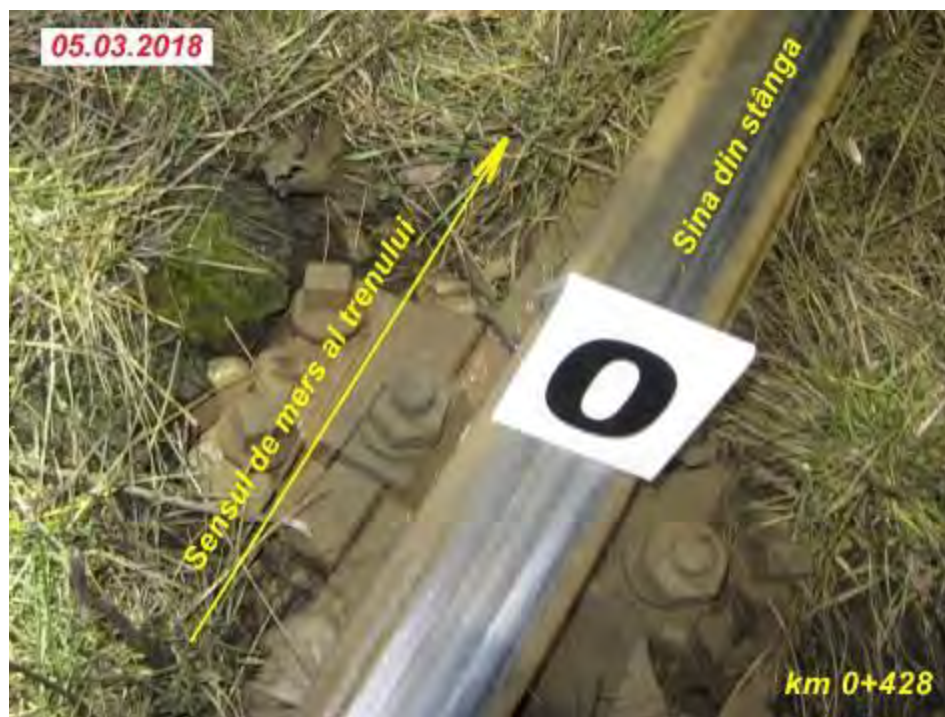
Deraierea s-a produs la gararea trenului în Stația CFR Sfântu Gheorghe, între semnalul de intrare YB dinspre hm Moacșa și zona schimbătorului de cale nr.2. Punctul în care s-a produs deraierea a fost identificat la km 0 +428, în cuprinsul curbei circulare (**Foto nr.2**).

**Foto nr.2** – Punctul de cădere „0” al roții din stânga osiei nr.1 de la primul boghiu al vagonului, nr.335449600253

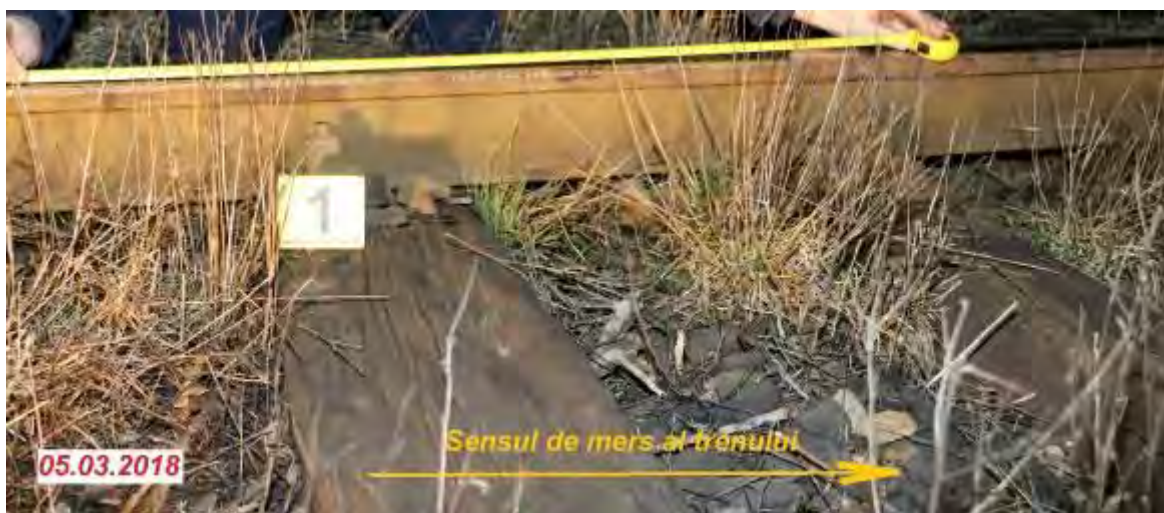
Pe porțiunea de linie pe care vagonul a circulat cu roțile din partea stângă căzute de pe ciuperca șinei, s-a constatat debavurarea feței laterale a ciupercii șinei și deteriorarea prinderilor șină-traversă (**Foto nr.3 și 4**).

**Foto nr.3** - Fața laterală activă a ciupercii șinei de pe firul interior al curbei după deraiere

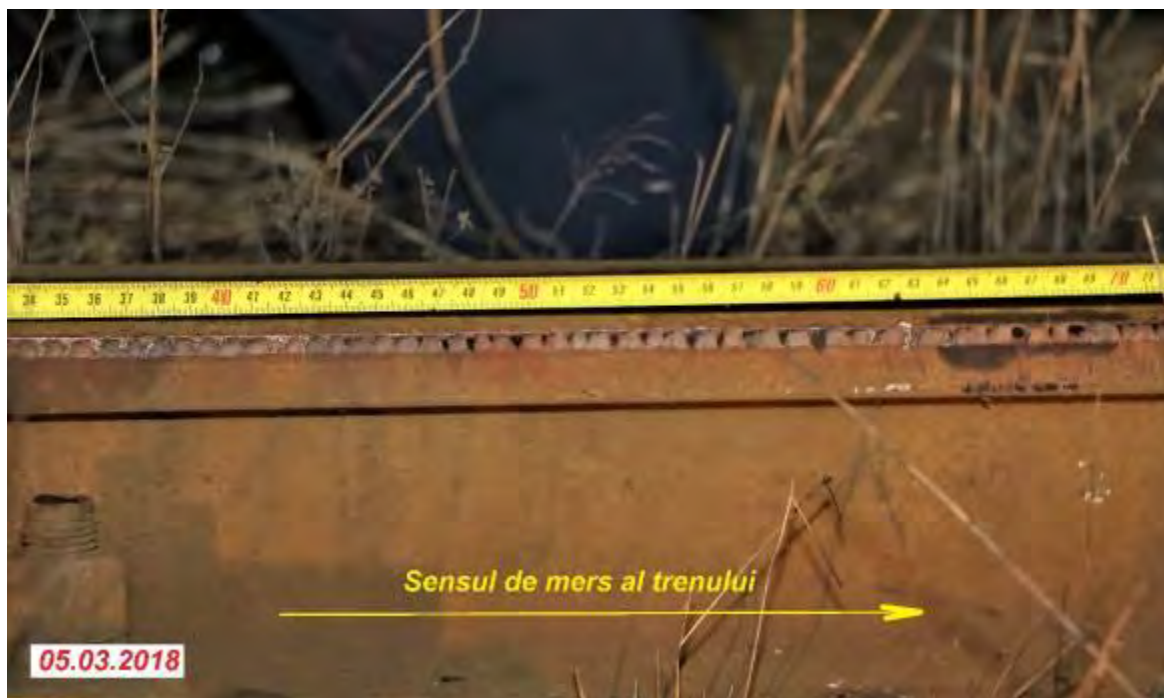
**Foto nr.4** - detaliu - Fața laterală activă a ciupercii șinei de pe firul interior al curbei după deraiere

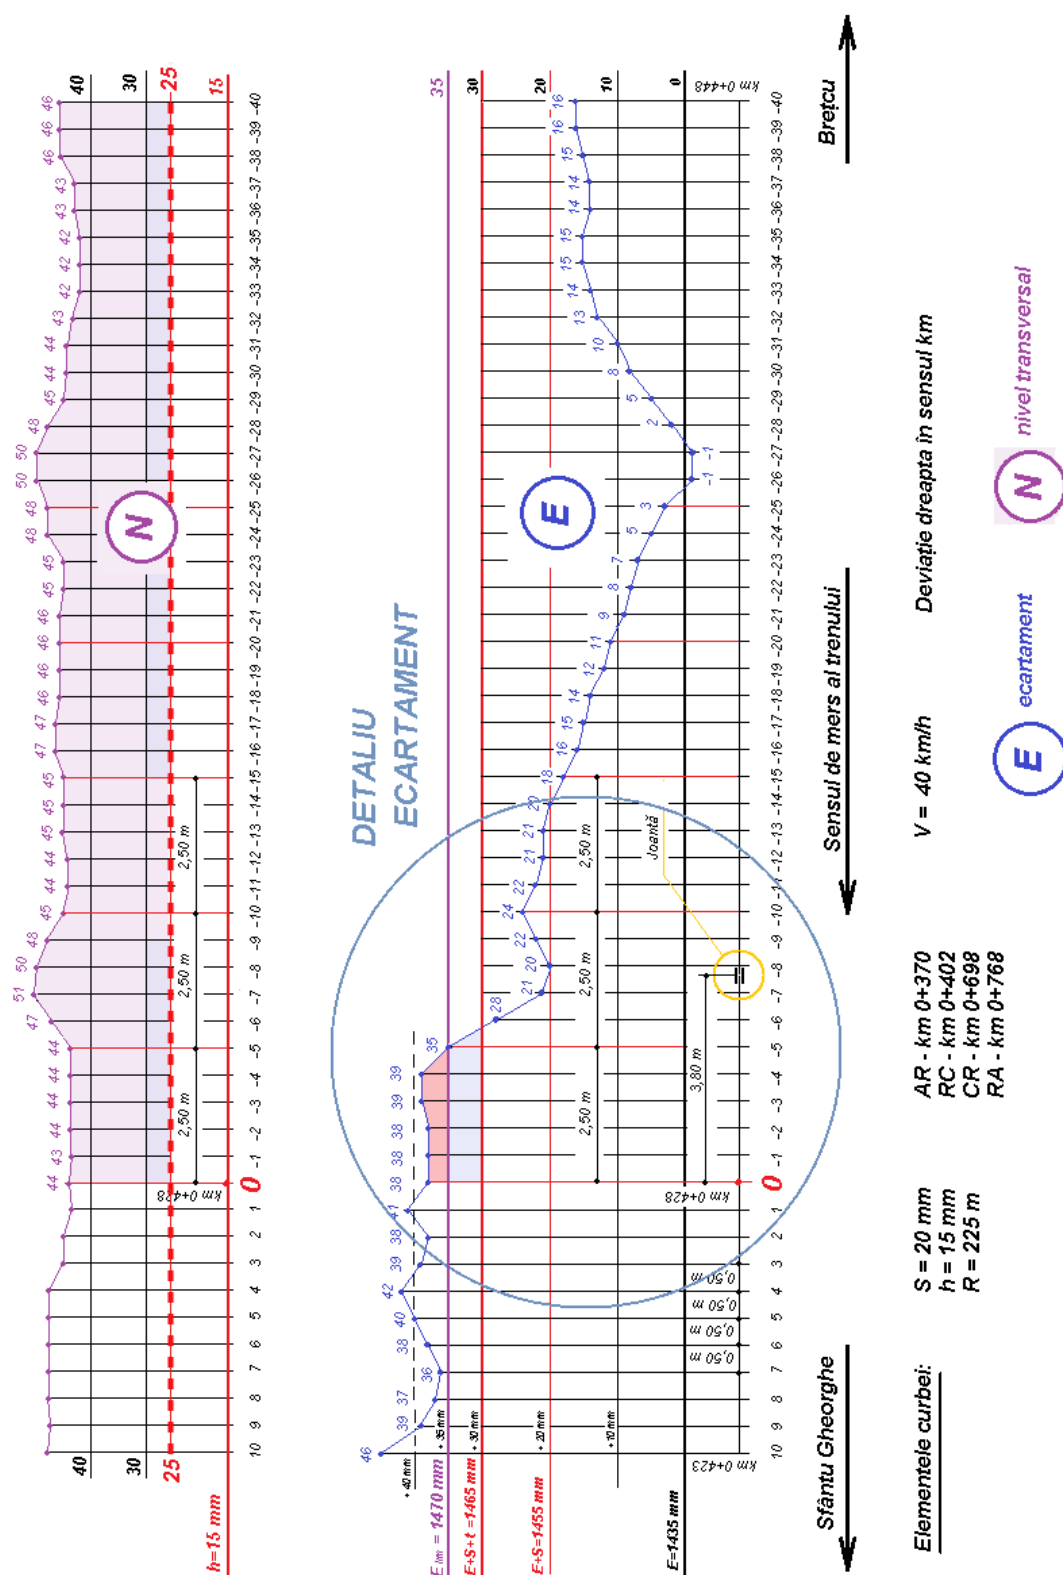
Între punctele „-8” ÷ „-4”, pe o distanță de 2,0 m, variația ecartamentului era de la 20 mm în punctul „-8” la 39 mm în punctul „-4”, adică de 9,5 mm/m, față de 2 mm/m admisă de toleranțe (***Figura nr.III și IV***), nerespectându-se Art.1, pct.14.1- c din „Instrucția de norme și toleranțe pentru construcția și întreținerea căii - linii cu ecartament normal - nr.314/1989” .

Figura nr. III – Diagramele ecartamentului și nivelului transversal

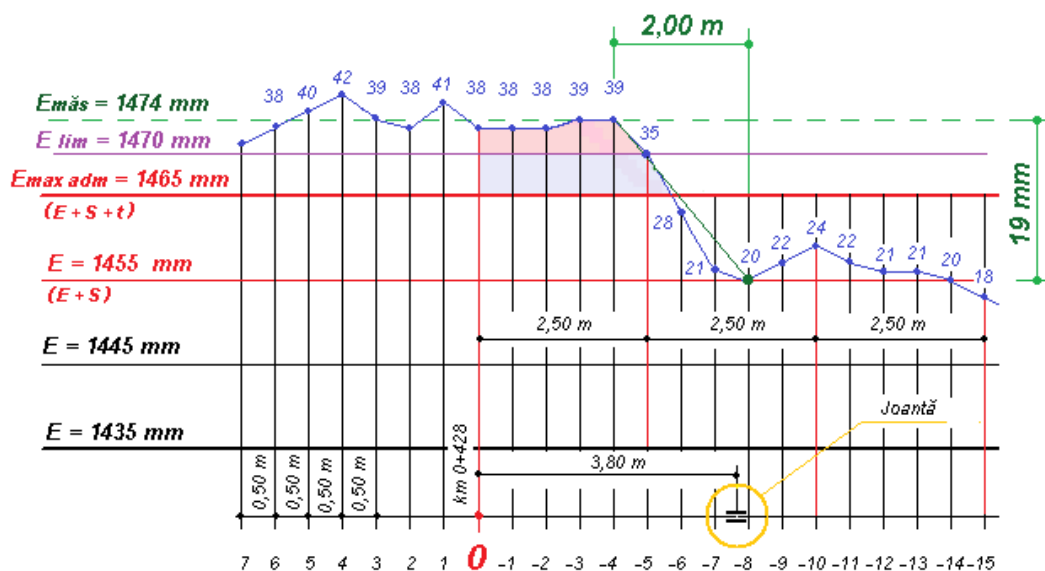
- NOTE:**
1. Între punctele -8 și -4, variația ecartamentului a fost de 9,5 mm/m (de la  $E = 1455 \text{ mm}$  la  $E = 1474 \text{ mm}$ )
  2. Supralărgirea (S) = 20 mm
  3. Toleranța la ecartament (t): + 10 mm, - 3 mm

*Figura nr. IV – Diagrama ecartamentului – detaliu*

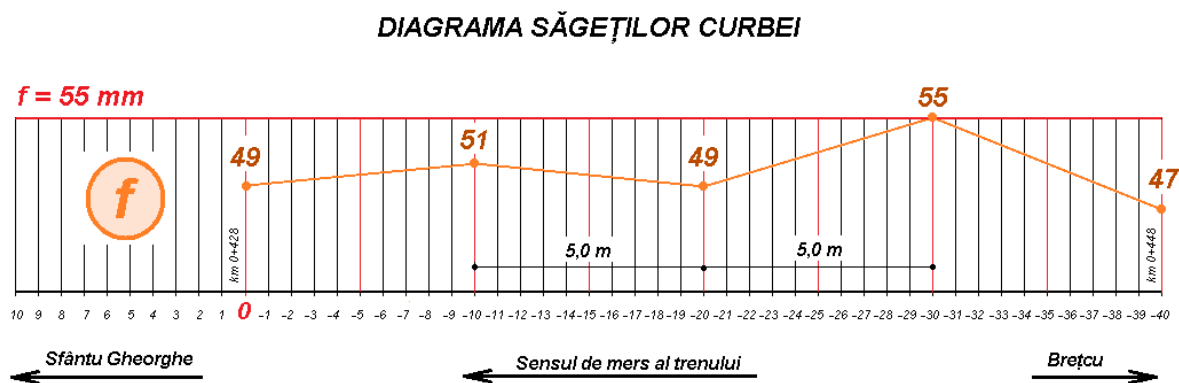
Săgeata teoretică a curbei circulare (km 0+402 – 0+698), prevăzută de evidența elementelor curbilor, era de **55 mm**, corespunzătoare razei curbei de **225 m**. Urmare a verificărilor prin măsurători cu coarda de 10 m a săgeților curbei circulare (**Figura nr.V**), între punctele „0” și „-40”, s-a constatat că valorile măsurate ale săgeților se încadrau în valorile toleranțelor admise pentru raza prescrisă de Art. 7.B.1, din *Instrucția de norme și toleranțe pentru construcția și întreținerea căii - linii cu ecartament normal - nr.314/1989*.

**Figura nr. V – Diagrama săgeților**

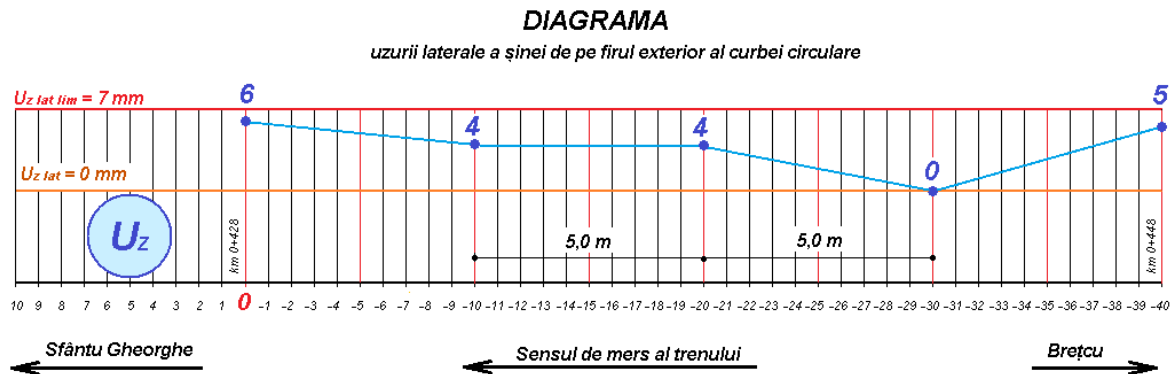
Pe cale de consecință, uzurile verticale “ $U_v$ ” și uzurile laterale “ $U_L$ ” ale șinelor se încadrează în limitele admise de *Instrucția de norme și toleranțe pentru construcția și întreținerea căii - linii cu ecartament normal - nr.314/1989*, la tabelul 24 respectiv tabelul 25 și de “Prescripțiile tehnice privind măsurarea uzurilor verticale și laterale ale șinelor de cale ferată” aprobate prin ordinul nr.30/1298/1987 al DLI București (**Fig.nr.VI**).

**Fig.nr.VI – Uzura laterală a șinelor de pe firul exterior al curbei**

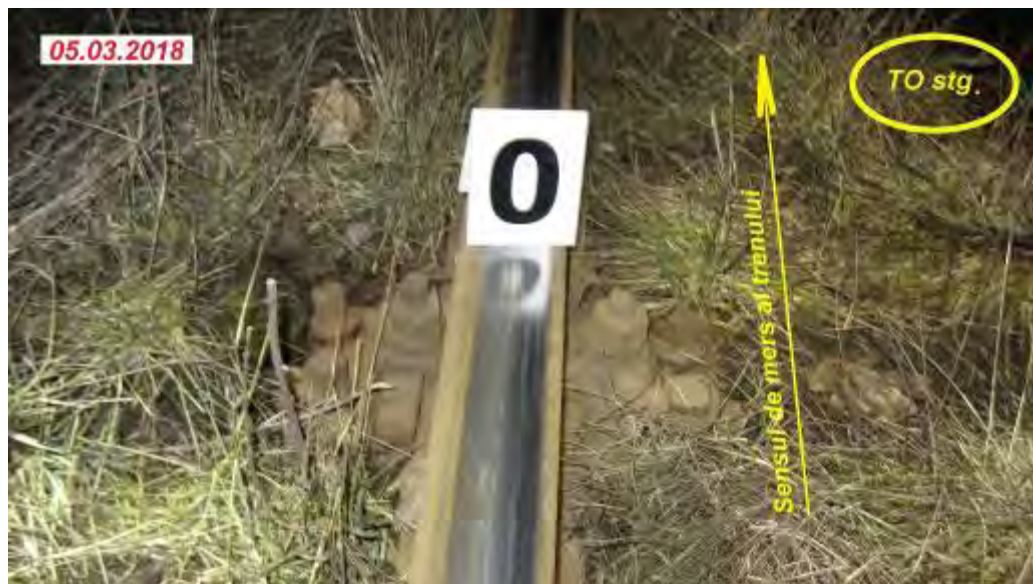
- În sensul de mers al trenului, după punctul de cădere „0” înspre schimbătorul de cale nr.2, erau cinci traverse necorespunzătoare la rând cu prinderile șină-traversă slăbite: **TL1, TL2, TL3, TL4, TL5** (exemplificări în imaginile de mai jos: **Foto nr.5 ÷ 13**).  
Cele zece bucăți de traverse necorespunzătoare la rând, situate înainte și după punctul de cădere „0”, ( $T_0 \div T_4$  și  $TL_1 \div TL_5$ ), care nu asigurau prinderea, au facilitat lărgirea ecartamentului sub sarcina materialului rulant și producerea deraierii acestuia. Menționăm faptul că în zona punctului „0”, tirfoanele din partea stângă a șinei din stânga se puteau scoate cu mână.

**Foto nr.5 – Starea traversei T0, capătul din stânga (interiorul căii)**

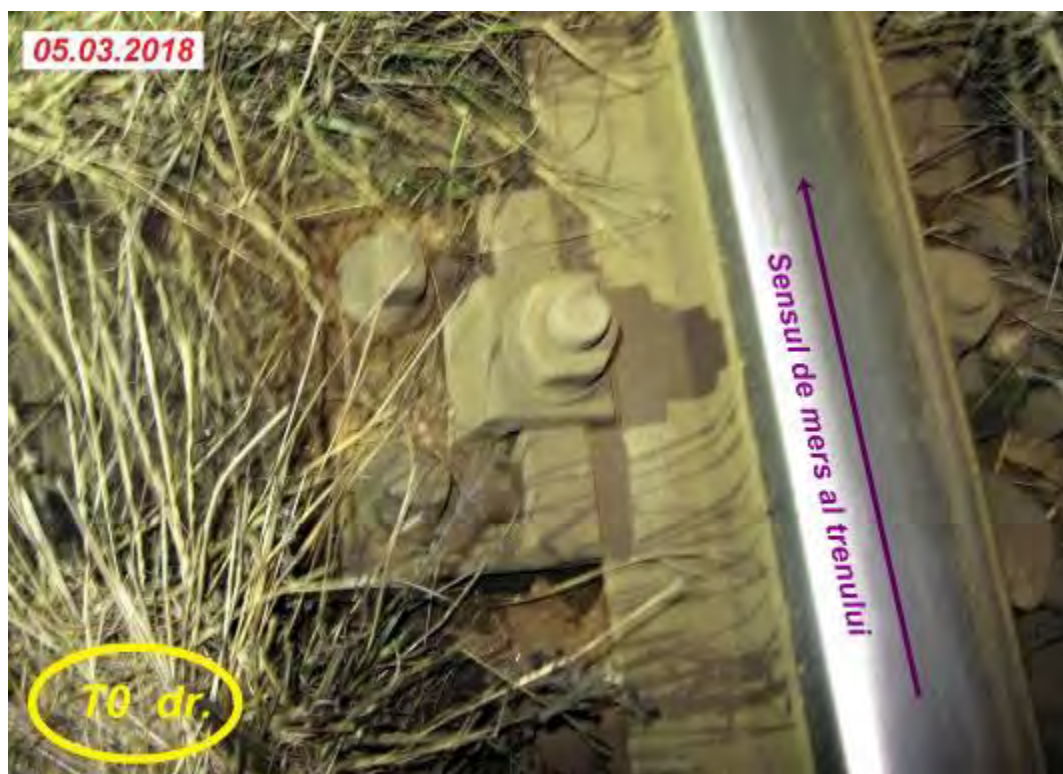
*Foto nr.6 – Starea traversei T0, capătul din dreapta (exteriorul căii)*

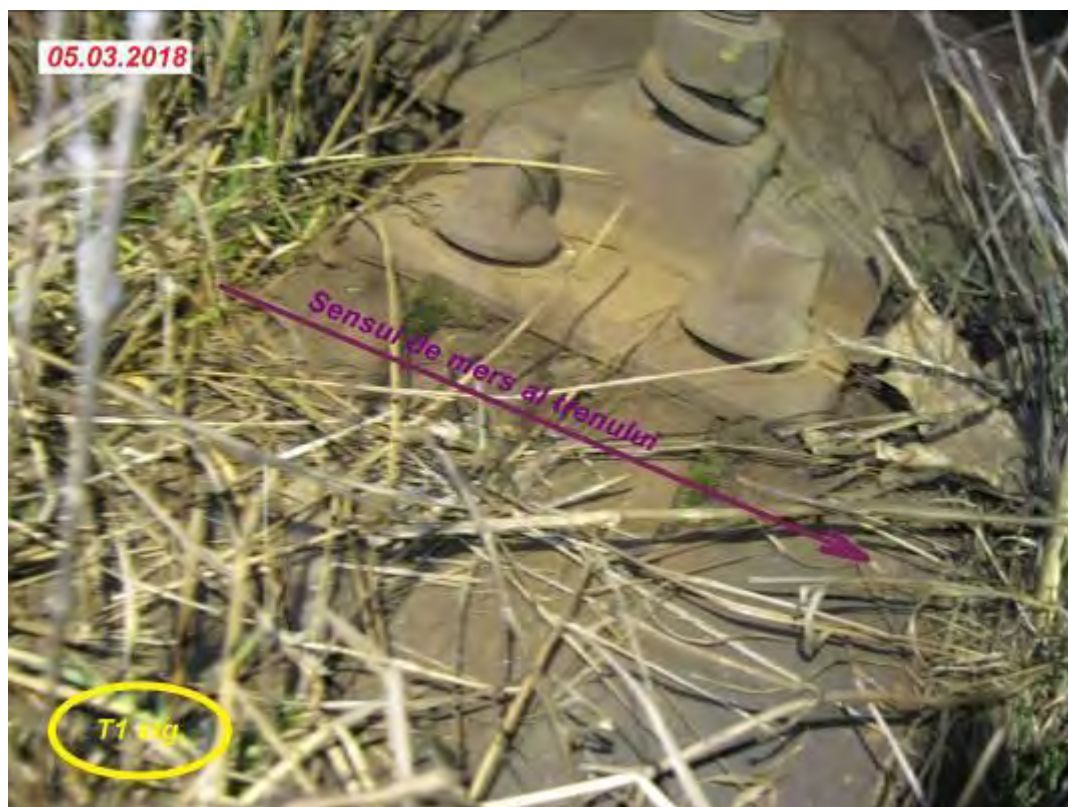
*Foto nr.7 – Starea traversei T1, capătul din stânga (interiorul căii)*

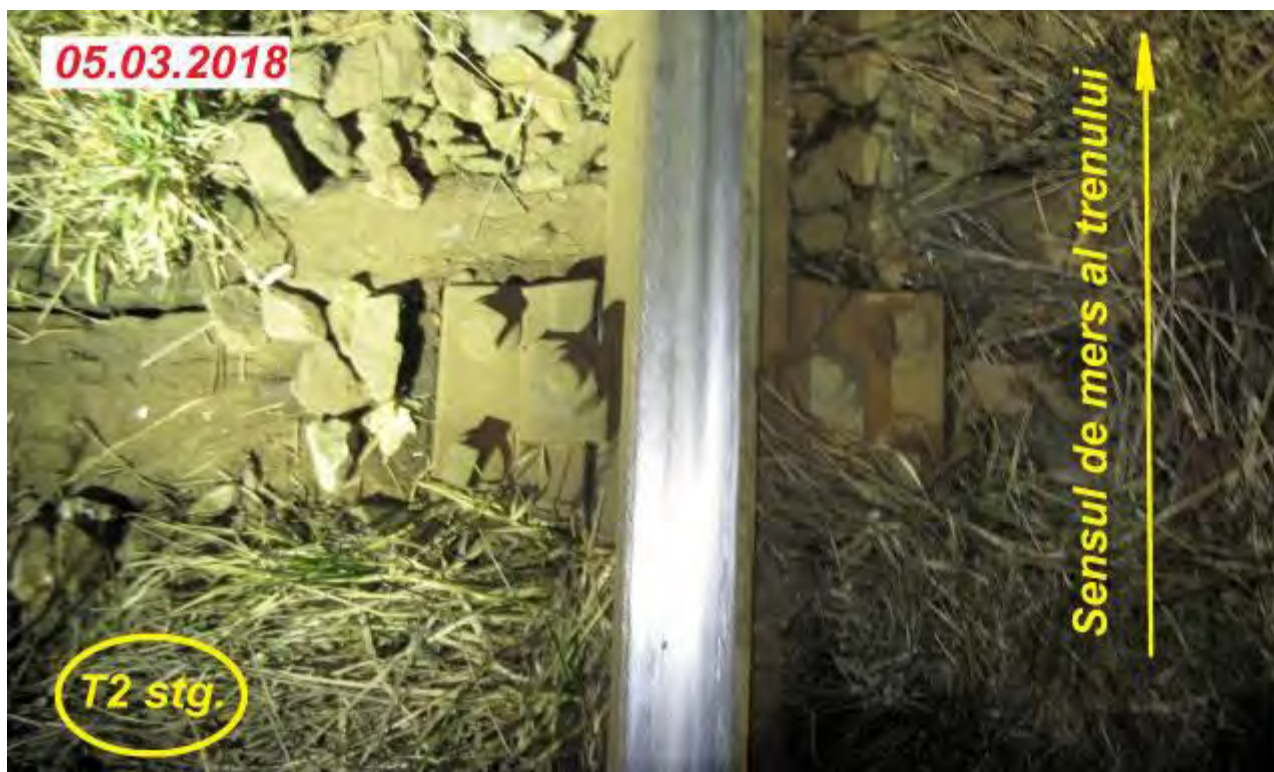
*Foto nr.8 – Starea traversei T2, capătul din stânga (interiorul căii)*

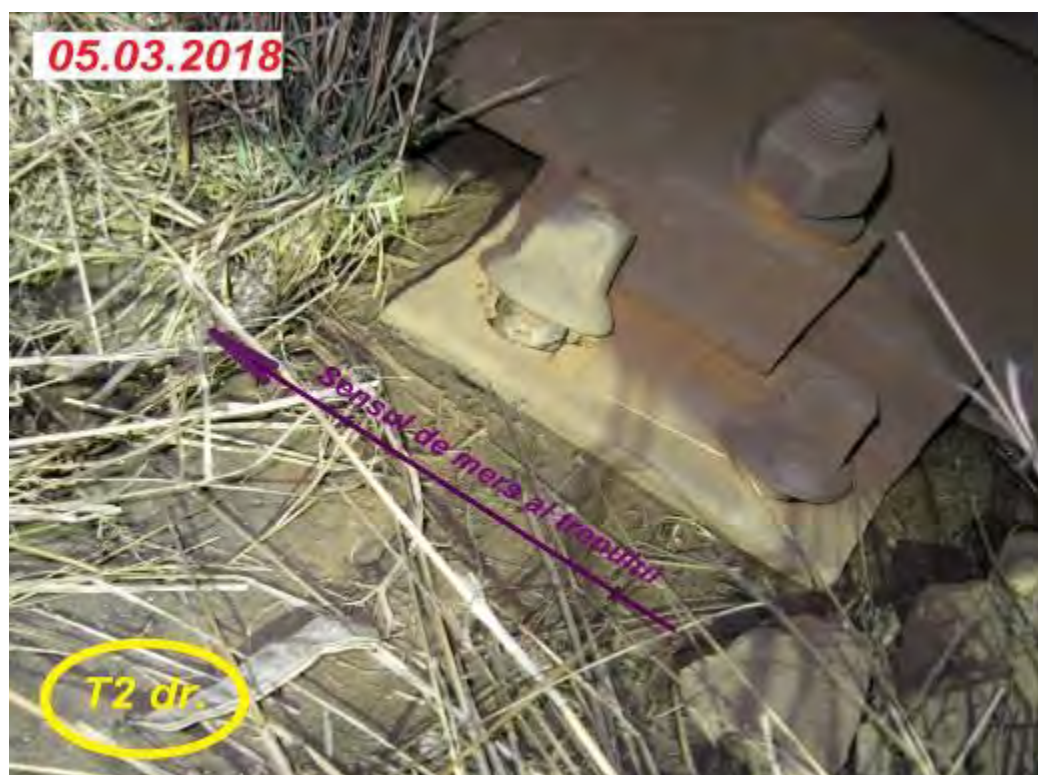
*Foto nr.9 – Starea traversei T2, capătul din dreapta (exteriorul căii)*

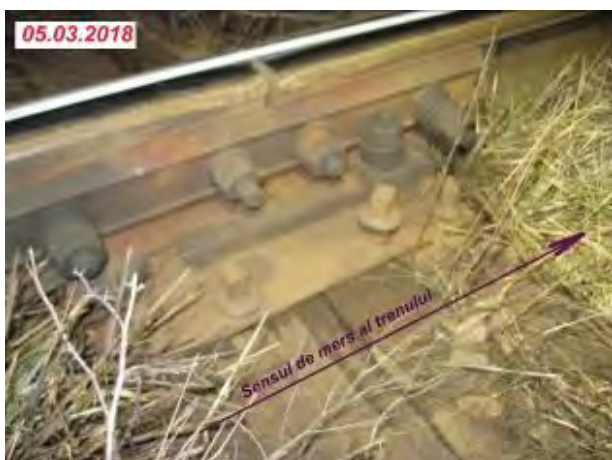
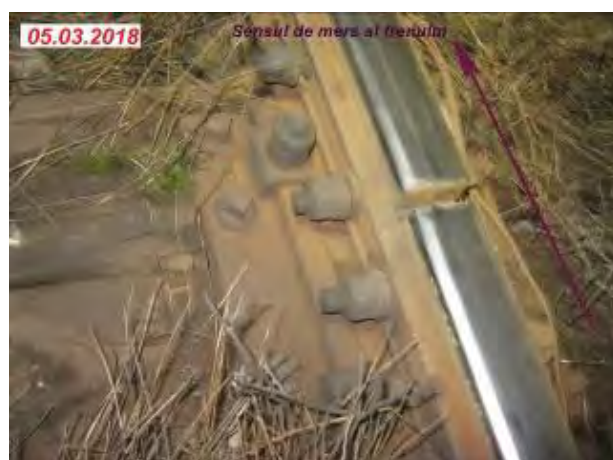
- Joanta poziționată pe traversele alăturate T6 și T7, avea prinderea ecliselor cu buloane orizontale slăbite (**Foto nr.10 și 11**).

*Foto nr.10,11 – Starea prinderilor la joantele de pe firul stâng interior și firul drept exterior*

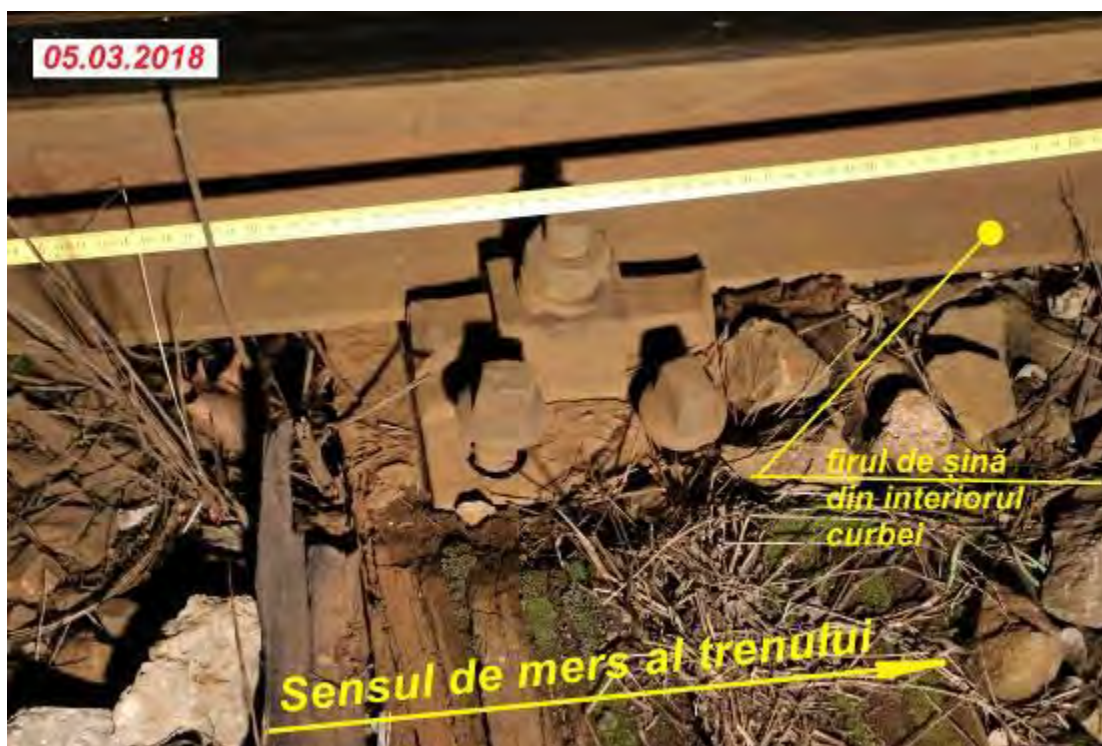
*Foto nr.12 – Locul de cădere între firele căii (șina din stânga) – cu tirfoane ce se puteau scoate cu mâna*

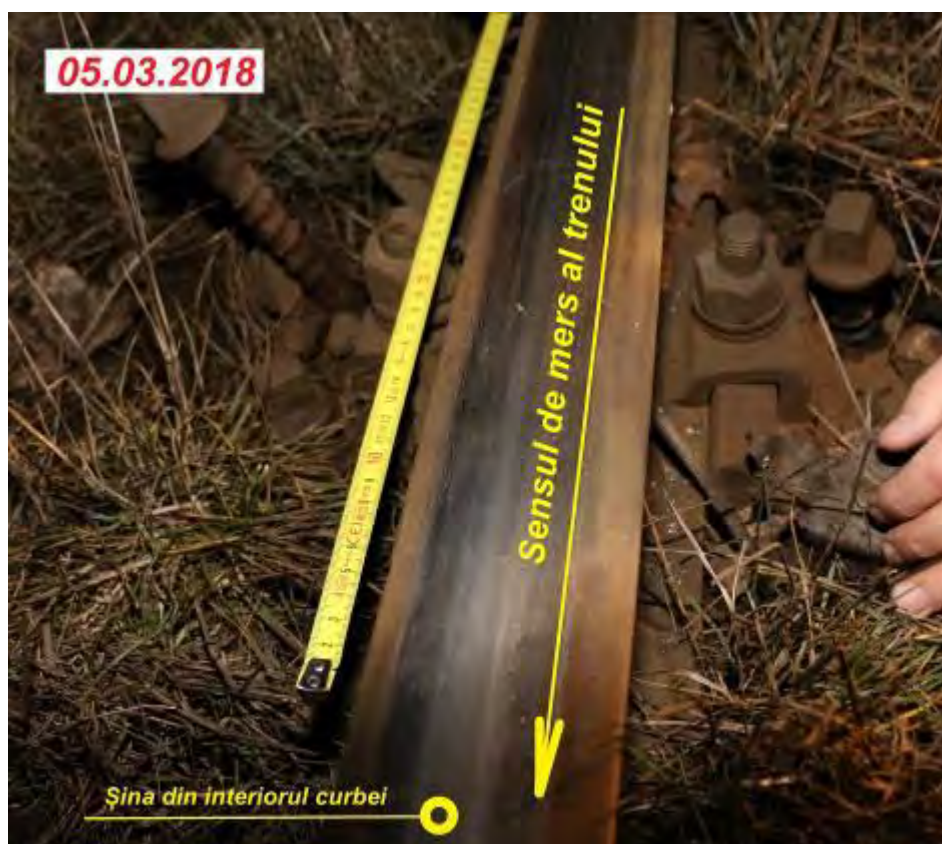
*Foto nr. 13 – Starea prinderii (șina din interiorul curbei)*

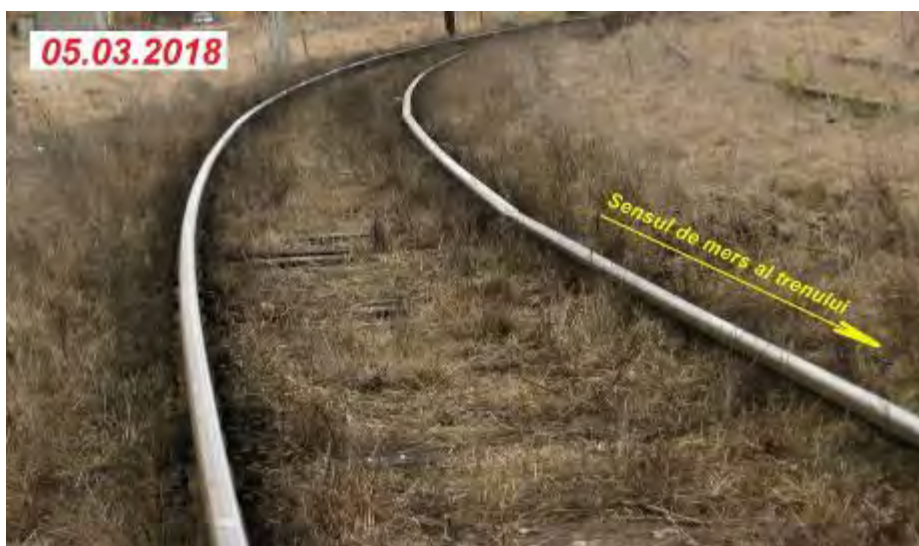
Prisma de piatră spartă era colmatată (cca. 80%), cu vegetație crescută pe toată suprafața acesteia (*Foto nr.14*).

*Foto nr.14 - Starea prisme de balast*
