AGENȚIA DE INVESTIGARE FERROVIARĂ ROMÂNĂ - AGIFER

RAPORT DE INVESTIGARE

privind incidentul feroviar produs la data de 30.03.2018, pe raza de activitate a Sucursalei Regionale de Căi Ferate Timișoara, în halta de mișcare Domașnea Cornea, prin lovirea unei componente din instalațiile feroviare de către o piesă de la locomotiva EA 637, aflată în remorcarea trenului de călători interregio nr.1692

Ediția finală
28 martie 2019

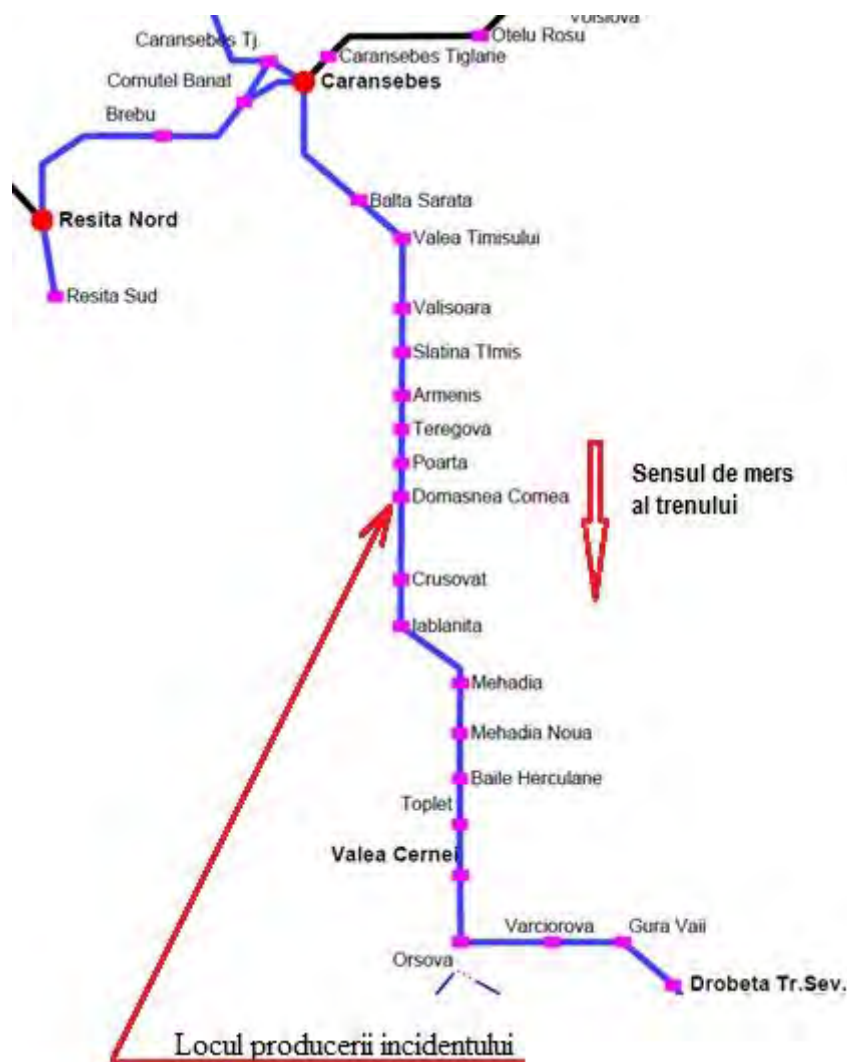
Fig. nr.1

Locul producerii incidentului este prezentat în fig. nr.1.

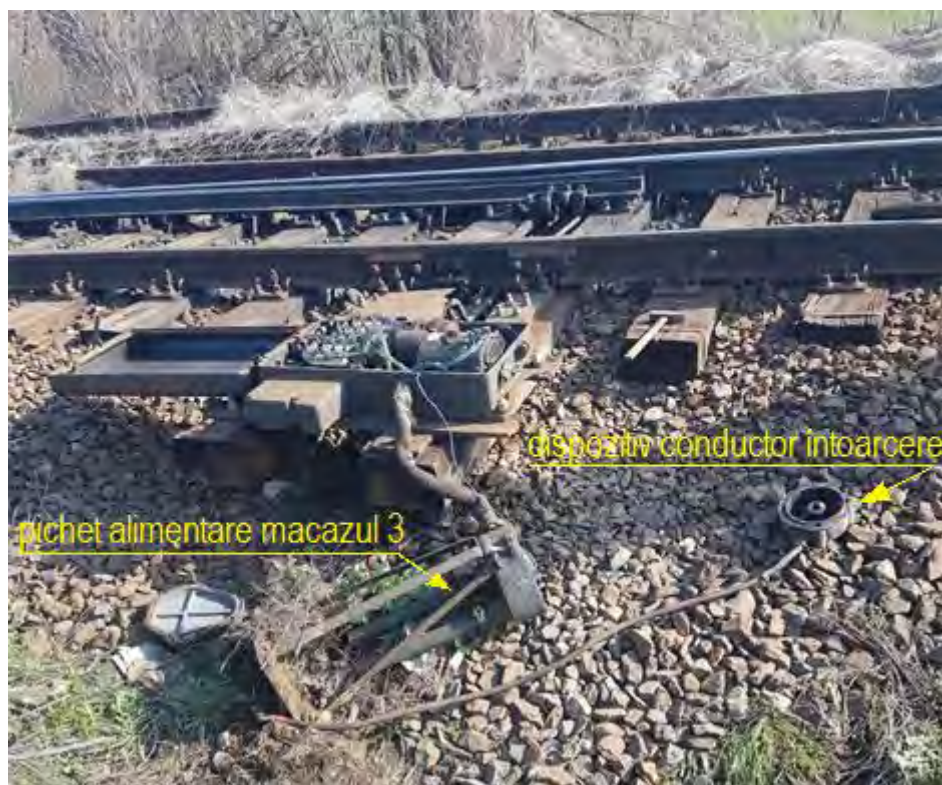
Fig. nr.3

La deplasarea și verificarea pe teren, IDM de serviciu a constatat că pichetul de alimentare al macazului nr.3 era răsturnat, iar în vecinătatea acestuia, la o distanță de aproximativ 50 cm, s-a găsit o piesă componentă de material rulant – fig. nr.3.

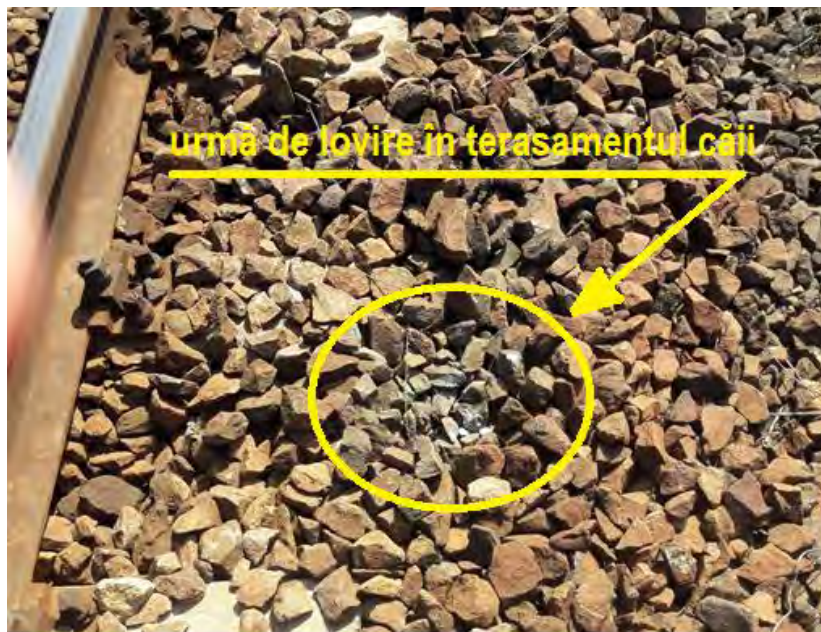
Fig. nr.4

- din loc în loc, între km 430+111 (punctul unde s-a aflat pichetul de alimentare al macazului nr.3) și km 430+930 (aprox.50 m după axa stației), urme mecanice de lovire a prisme de piatră spartă, în exteriorul căii, la o distanță de 0,60 m de firul drept al căii, (sens de mers al trenului), dar fără afectarea integrității acesteia – *fig.nr.4*;

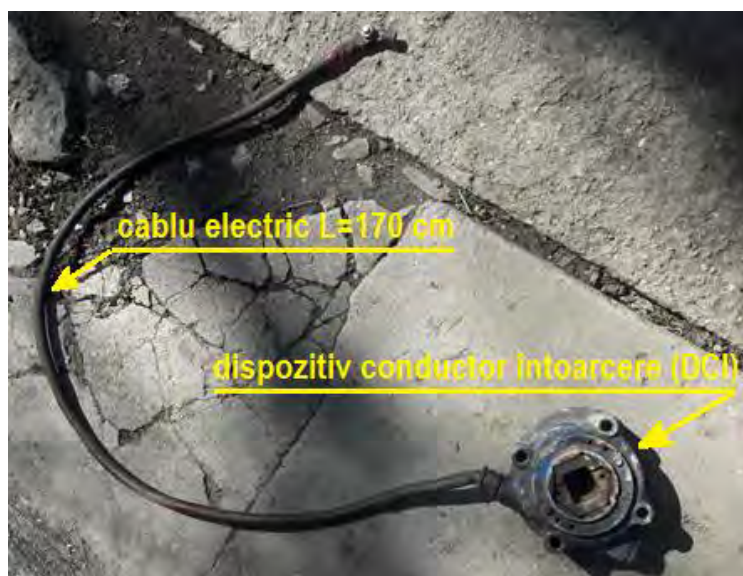
Fig. nr.5

- *DCI* de la locomotiva electrică tip EA, găsit la locul producerii incidentului feroviar, era la 0,50 m de pichetul de alimentare al macazului nr.3 și 2 m de firul din partea dreaptă al căii, raportat la sensul de mers al trenului;
- *DCI* era echipat cu cablu electric, dotat cu manta de protecție electroizolantă și avea o lungime de 1,70 m – *fig. nr.5*;

- pe capătul liber, cablul electric avea sertizat pe toroanele de cupru papuc electric, iar în orificiul de fixare al papucului, prin intermediul ansamblului șurub-piulită, era prins un alt papuc electric – fig. nr.5;
- carcasa *DCI* prezenta lovituri mecanice și julituri, cu urme de pământ și piatră spartă, care evidenția un contact al acesteia cu terasamentul căii – fig. nr.5;
- orificiile de fixare ale *DCI* (găuri de trecere) erau intacte, fără a fi deteriorate – fig. nr.5.

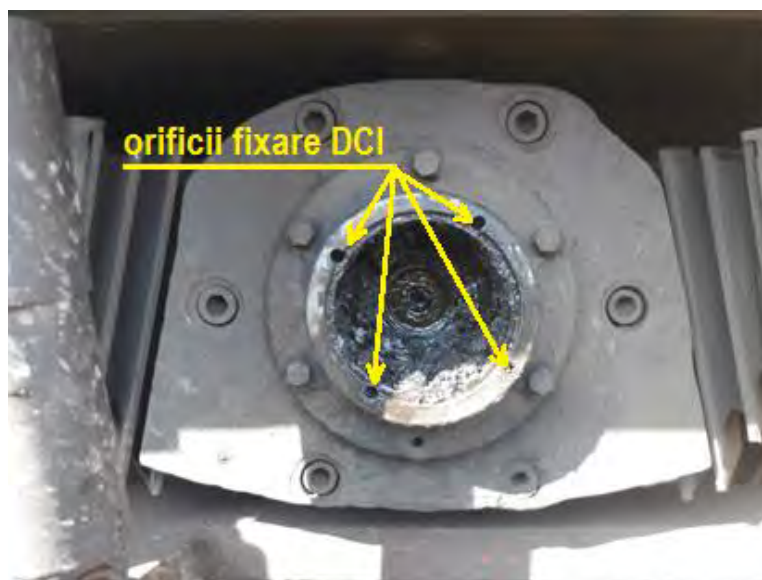
Fig. nr. 6

- locomotiva a circulat în remorcarea trenului de călători IR nr.1692, cu boghiul nr.1 (osiile nr.1, 2 și 3) primul în sensul de mers;
- osia nr.4, cu cutia de osie de pe partea dreaptă, fără *DCI* – fig. nr.6;

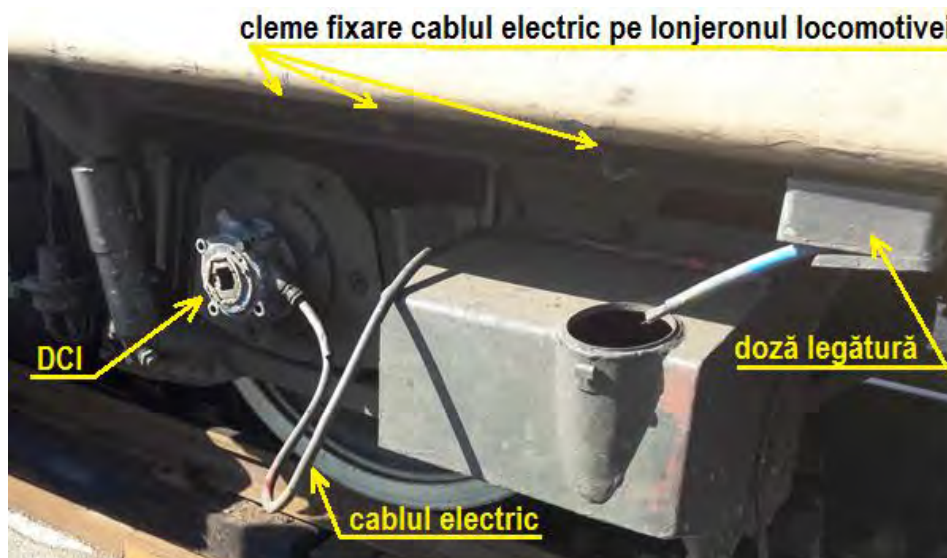
Fig. nr. 7

- au fost curățate toate cele 4 găurile de fixare (\varnothing M12) ale *DCI* de pe cutia de osie nr.4 dreapta, neconstatându-se fragmente metalice în interiorul găurilor;
- a fost verificat filetul interior al fiecărei găuri, utilizându-se în acest scop un șurub M12X90, constatându-se faptul că niciuna din cele 4 găuri nu prezenta filetul uzat;
- *DCI*, cel identificat la locul producerii incidentului feroviar, a fost montat pe cutia de osie, partea dreaptă a osiei nr.4, șuruburile de fixare asigurând strângerea corespunzătoare, la toate cele 4 șuruburi de fixare constatându-se același cuplu de strângere (pentru efectuarea verificărilor, șuruburile de fixare utilizate au fost luate de la alte *DCI* de pe locomotivă) – fig. nr.7;

- cele 3 cleme de fixare ale cablului electric de la *DCI*, de pe lonjeronul cutiei, erau deformatate prin deschidere – fig. nr.7;
- în doza electrică de pe lonjeronul locomotivei, în care era efectuată legătura dintre cablul electric al *DCI* și cablul electric de la masa locomotivei, precum și fixarea mecanică a acestora, se găsea doar cablul electric de împământare din cablajul locomotivei, al cărui papuc electric era smuls de pe toroanele de cupru pe care a fost inițial sertizat – fig. nr.7.
