RAPORT DE INVESTIGARE

privind accidentul feroviar produs la data de 15.03.2018,
pe raza de activitate a Sucursalei Regionale de Căi Ferate Cluj, în stația CFR Dealu Ștefăniței,
prin deraierea vagonului nr.31535493968-0 aflat în compunerea trenului de marfă nr.42564(aparținând
operatorului de transport feroviar SNTFM „CFR Marfă” SA)

*Raport de investigare
Ediție finală
12 martie 2019*

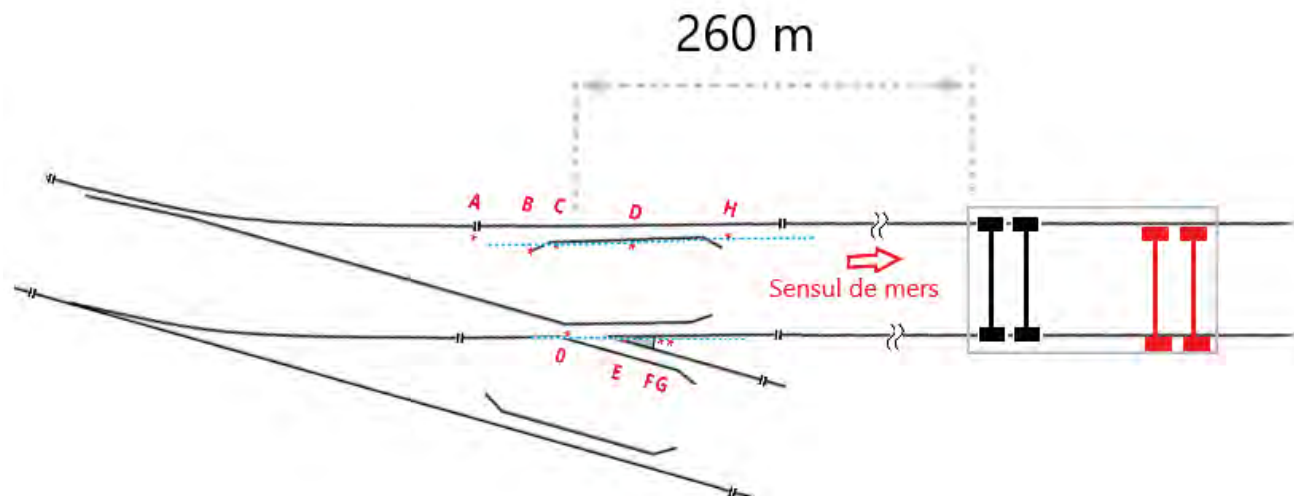
Figura nr. 3 – poziția roților deraiate

Deraierea s-a produs la trecerea peste schimbătorul de cale nr.7, din capătul X al stației, prin escaladarea contrașinei din partea stângă în sensul de mers al trenului (contrașina din dreptul inimii de încrucișare de pe direcția liniei abătute) de către roțile primului boghiu al vagonului nr. 31535493968-0.

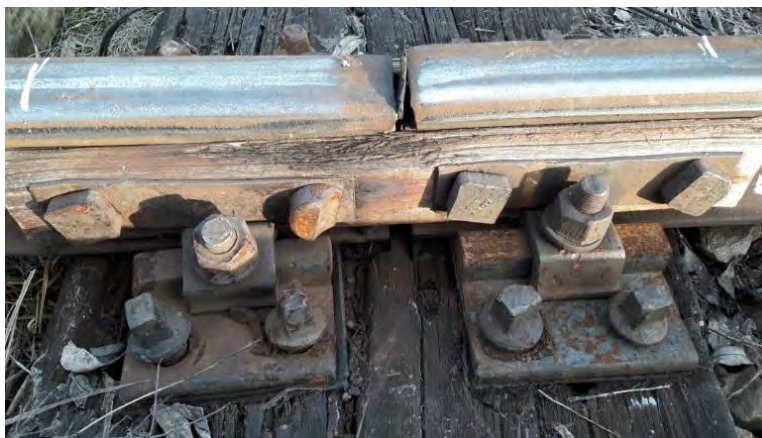
Imaginea nr. 5 Punctul a – joanta de vârf a inimii de încrucișare pe direcția abatere

Mijlocul rostului joantei izolante nelipite din partea stângă, care este joanta de vârf a inimii de încrucișare pe direcția „abatere”, a fost notat punctul „A”.

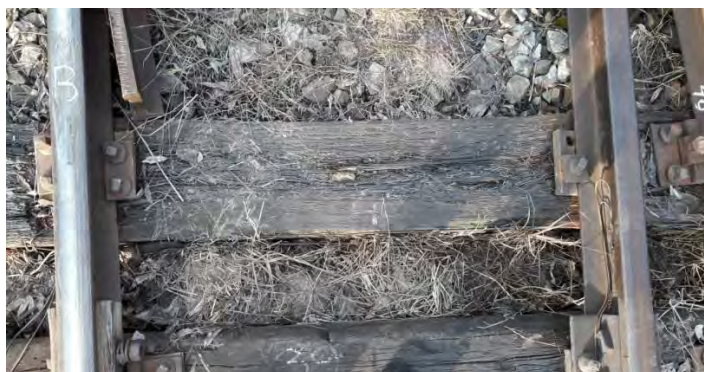
Imaginea nr. 6 Punctul B – capătul contrașinei stânga

Pe capătul contrașinei din dreptul inimii de pe direcția liniei abătute (numit în continuare punctul „B”) s-au observat primele urme de lovire a acesteia, punct de la care, pe fața superioară a contrașinei au fost constatate amprente urmelor de rulare a roților din stânga pe toată lungimea contrașinei, după care

roțile au căzut între firele căii. Punctul B se află la o distanță de 71cm de punctul A, iar lungimea contrașinei este de 3,5 m.

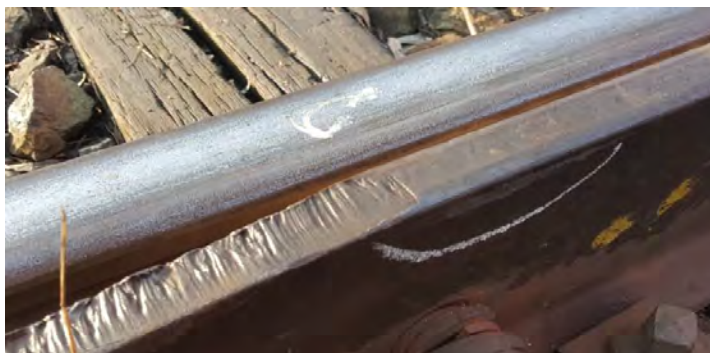
La o distanță de 42cm de capătul contrașinei(punct B) s-a observat o urmă de frecare în exteriorul contrașinei (spre interiorul căii) și s-a notat cu „C”.

Imaginea nr. 7 Punctul C – urmă de frecare în exteriorul contrașinei (spre interiorul căii)

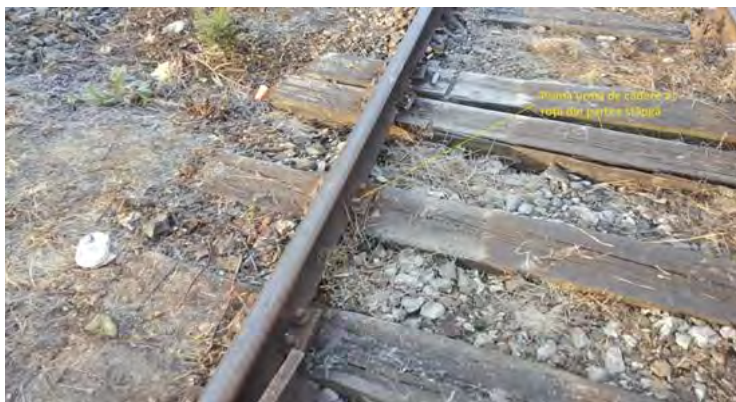
S-a notat cu „H” urma de cădere a roții din stânga între firele căii, urmă identificată pe capul tirfonului de la a doua traversă, de la capătul contrașinei, înspre joanta de capăt a schimbătorului.

Imaginea nr. 8 – Punctul H – urma de cădere între firele căii

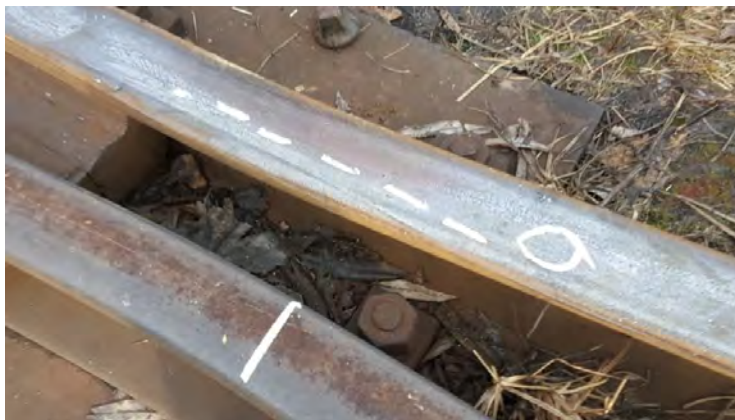
Prima urmă de rulare anormală a roții este o urmă de escaladare a aripii dreapta (șina cot), identificată la o distanță de 220 cm față de joanta de vârf a inimii de încrucișare și a fost notată cu punctul „0”.

Imaginea nr. 9 Punctul „0” – urma de escaladare a aripii dreapta (șina cot)

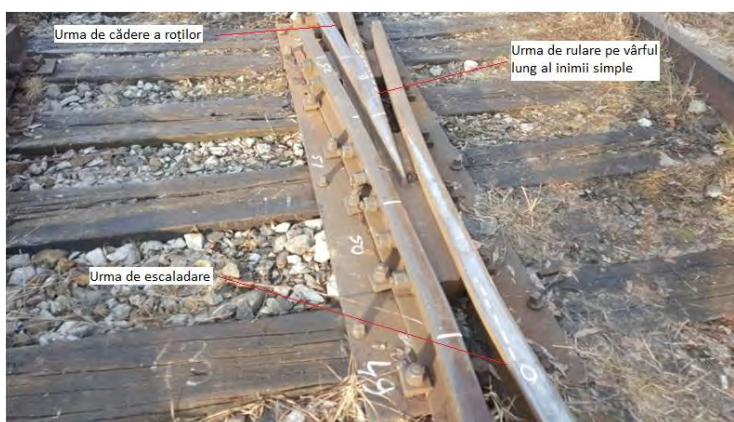
Din punctul „0” roata a rulat pe aripa dreapta, iar apoi urmele continuă pe inima simplă din punctul notat cu „E” pe o lungime de 291 cm.

S-a notat cu „F” prima urmă de cădere a roții din partea dreaptă, pe talpa șinei interioare (talpa vârfului lung al inimii simple). Acest punct se află la o distanță de 511 cm de joanta aripii dreapta.

Imaginea nr. 10 Urmele roților deraiate pe aripa dreapta și vârful inimii – punctele 0, E, F

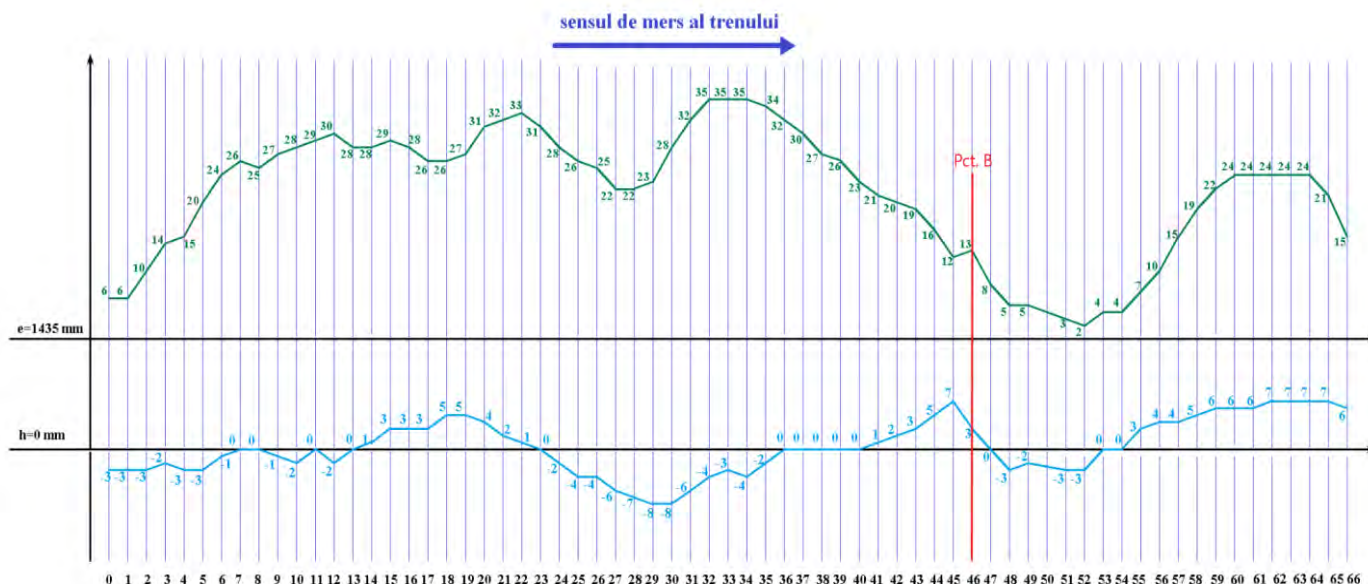
Imaginea nr. 11 -Diagrame de ecartament și nivel

Valorile măsurătorilor la nivel, nu se încadrau în toleranțele prevăzute de art. 7 pct.3 din „Instrucția de norme și toleranțe pentru construcția și întreținerea căii-linii cu ecartament normal”, nr.314/1989, în sensul că: după o denivelare pe un fir (în punctul de măsurare nr.30), a urmat o denivelare pe celălalt fir (în punctul de măsurare nr.45), iar suma acestor denivelări a avut valoarea de 15 mm, valoare care a depășit limita admisă de 10 mm, pentru linii cu viteza de 50 km/h sau mai mică (distanța dintre aceste puncte de măsurare era de 7,5 m).

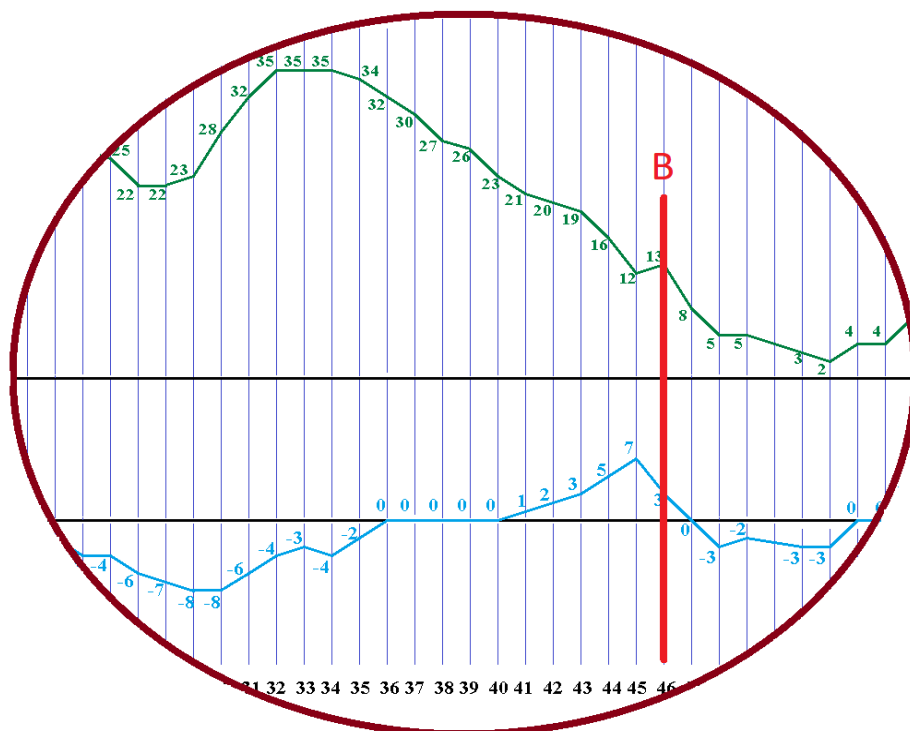
Imaginea nr. 12 - detaliu la diagrame de ecartament și nivel

În cazul verificărilor efectuate între punctele de măsurare „30” și „50” la echidistanțe de 0,5 m (punctul de măsurare nr.46 este punctul B; iar punctul de măsurare nr.49 este punctul „0”)

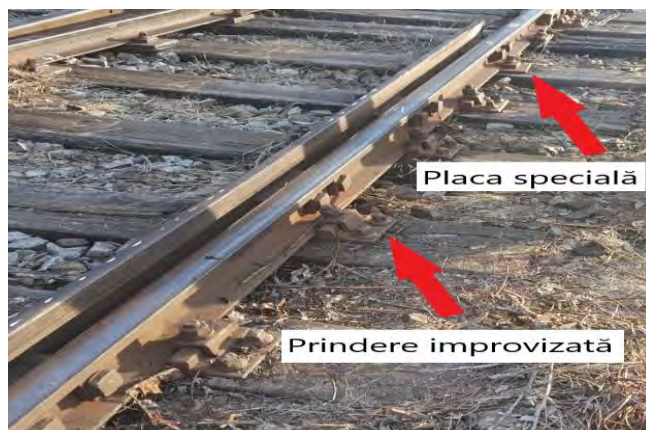
La contrașina din dreptul inimii de pe direcția abatere, analizată și afectată de deraiere, numai prima și ultima placă de prindere erau conform planului de montaj, dar nici acestea nu asigurau o prindere eficientă a cadrului șină cu contrașină – transversă, datorită stării necorespunzătoare a traverselor.

Celelate plăci speciale din cuprinsul contrașinei din dreptul inimii de pe direcția abateri, erau înlocuite cu plăci tip 49 și prindere indirectă tip K; aceste plăci având distanța între rebordurile plăcilor metalice de 127mm (față de 117mm cât are lățimea plăcilor simple fără inclinare pentru aparatele de cale tip 40 sistemul Voge 1:10)

Imaginea nr. 13 - Prindere improvizată folosită în locul plăcilor speciale

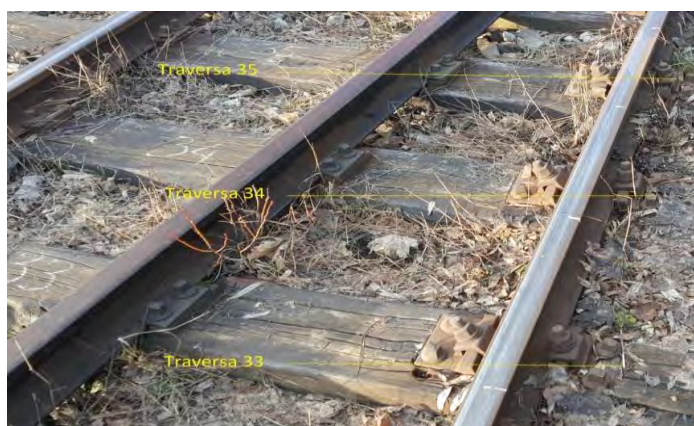
Imaginea nr. 14 - Traversele 33, 34, 35

- traversele T35, T36, T37 erau putrede pe întreaga lungime și erau crăpate la capete, iar plăcile metalice erau înglobate în traverse;
- pe partea stângă prinderea șinei de traversă era prindere tip 40, iar pe partea dreaptă, în sens de mers, era prindere indirectă tip K, cu cleștele montat „invers”.

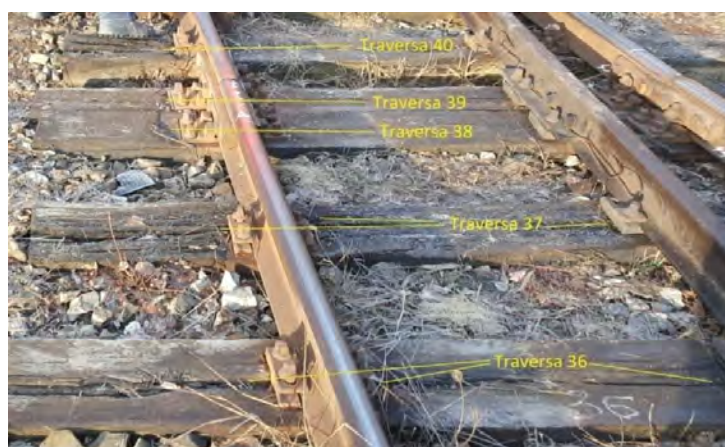
Imaginea nr. 15 - Traversele 36-40

Traversele 38 și 39 sunt apropiate pentru a permite sprijinirea joantelor de la vârful inimii. Pe aceste traverse, pe partea stângă și dreapta față de sensul de mers al trenului, se sprijină un ansamblu joantă izolantă, construit cu eclise de lignofoliu și profil electroizolant.

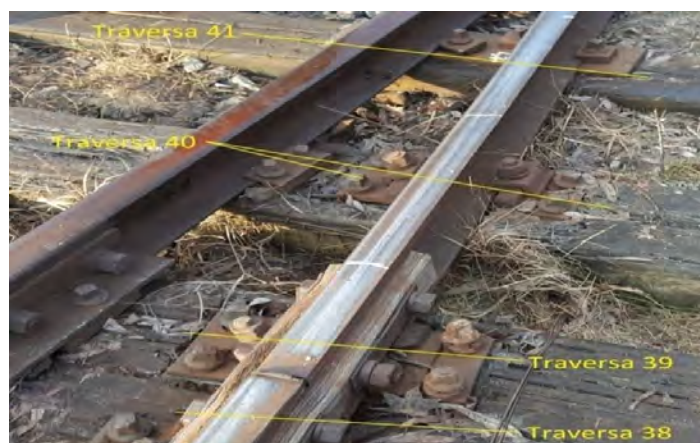
Imaginea nr.16- Traversile 38-41

Traversa T38 era putredă sub plăcile metalice iar plăcile erau înglobate în traversă. S-au constatat urme de deplasare în lungul traversei a plăcilor metalice, în sensul creșterii ecartamentului. În partea stângă, în exteriorul căii s-a constatat un tirfon nestrâns, unul înclinat și lipsa ansamblului clește-bulon vertical-piuliță. În partea stângă în interiorul căii s-a constatat un tirfon nestrâns. În partea dreaptă s-au constatat tirfoane nestânse, găuri necepuite în urma înlocuirii plăcii metalice.

Traversa 39 era putredă pe toată lungimea ei, iar plăcile metalice de sub capătul șinei de rulare stânga și capătul aripii dreapta erau înglobate în traversă. Din acest motiv s-a constatat în sens invers de mers, în stare statică, un prag vertical între șina de legătură și aripa dreaptă a inimii de încrucișare. Pe partea stângă în exteriorul căii s-a constatat lipsa ansamblului clește - bulon vertical - piuliță.

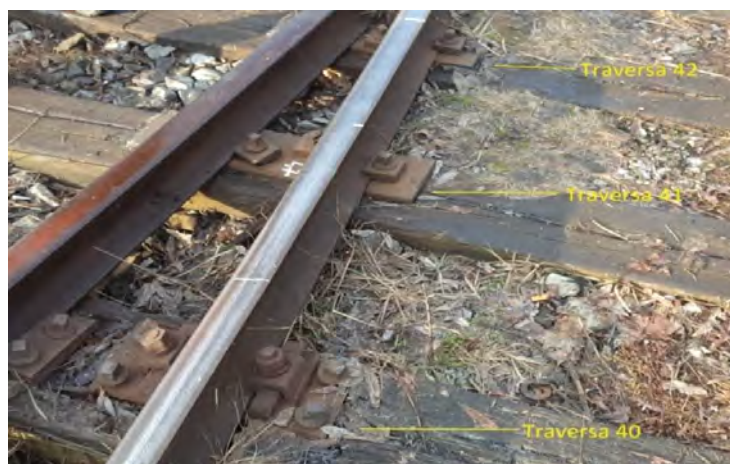
Imaginea nr. 17 - Traversile 40, 41, 42

Traversa 40, este traversa din fața contrașinei. Aceasta era putredă pe toată lungimea, placa tip 40 era înglobată în traversă, tirfoanele erau nestrânse în partea stângă în sens de mers (sub șina de rulare). Pe partea dreaptă placa metalică era înglobată în traversă, sistemul de prindere fiind de tip K. În interiorul căii primul tirfon era nestrâns, iar al doilea era înclinat.

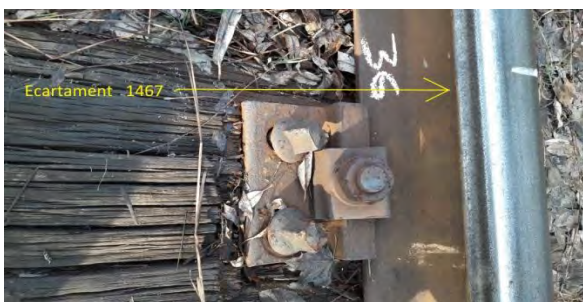
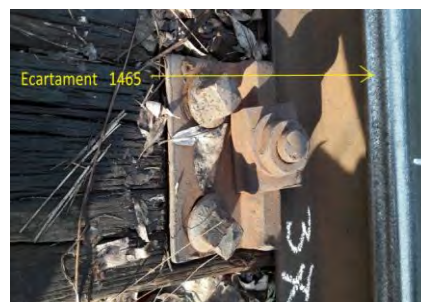
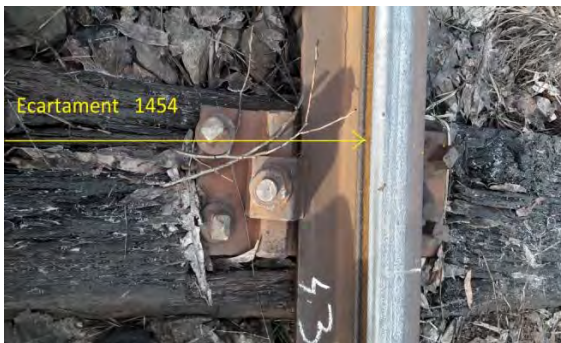
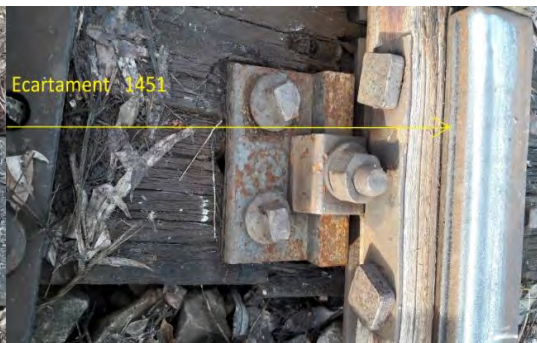
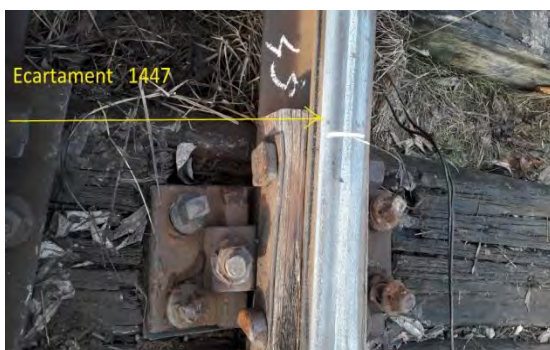
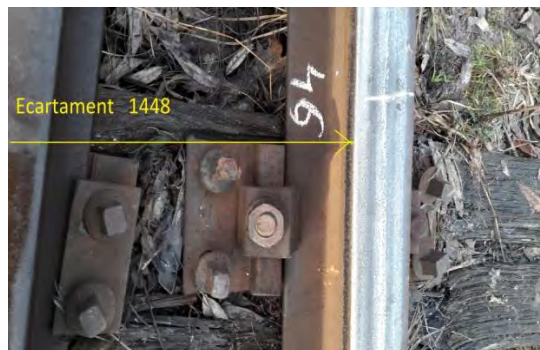
Traversa 45 era putredă pe întreaga lungime.

Traversa 46 este ultima traversă de sub șina cu contrașină și era putredă pe întreaga lungime.

Imaginea 18 - Traverse putrede în dreptul punctelor de măsurare 36, 37, 43, 44,45,46

Defectele pe care le aveau aceste traverse se încadrau în tipurile de defecte care, în conformitate cu prevederile art.25, alin.(2) și alin.(4) din *Instrucția de norme și toleranțe pentru construcția și întreținerea căii - linii cu ecartament normal* - nr.314/1989, impuneau înlocuirea acestora.

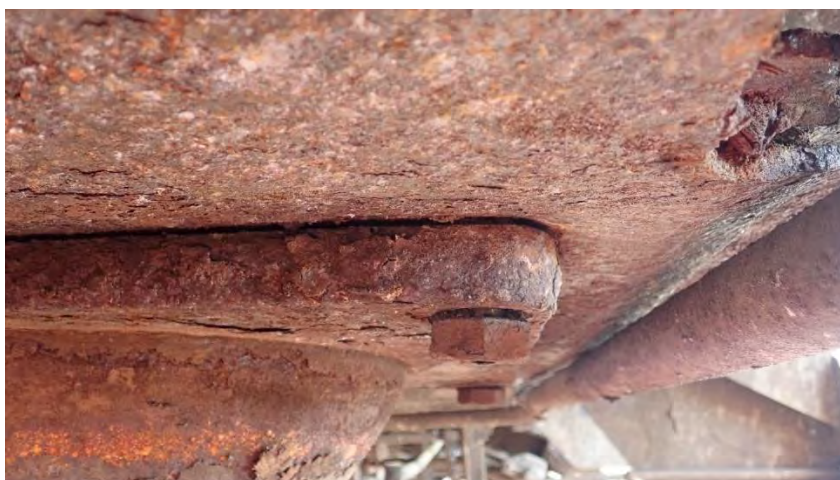
- o traversa crapodinei superioare era deformată (înfundată) în zona buloanelor de fixare a crapodinei dinspre roțile nr. 5, 7 și 8, adâncimea maximă acestei deformații fiind de circa 3 mm;

Imaginea nr. 19 - traversa crapodinei superioare deformată (înfundată)

- având în vedere deformația constatată la traversa crapodinei superioare, precum și faptul că, vagonul implicat a fost introdus la ateliere de reparații, pentru efectuarea de reparații accidentale (de tip DA) de 2 ori în ultimele 13 luni anterioare producerii accidentului, comisia de investigare a solicitat proprietarului vagonului (SNTFM „CFR Marfă” SA) documentele întocmite cu ocazia celor 2 reparații efectuate la acest vagon;

- întrucât, conform documentelor furnizate de SNTFM „CFR Marfă” SA, cu ocazia reparațiilor de tip DA mai sus amintite nu au fost constatate defecte la șasiul vagonului, iar deformațiile constatate nu puteau fi produse decât în urma unor șocuri foarte mari, comisia de investigare a solicitat proprietarului vagonului să comunice dacă vagonul nr.315355493968-0 a fost implicat în altă deraiere în perioada cuprinsă între ultima reparație de tip DA (05.05.2017) și data producerii accidentului feroviar(15.03.2018). În urma acestei solicitări SNTFM „CFR Marfă” SA a comunicat faptul că, din documentele deținute nu rezultă că acest vagon a fost implicat în altă deraiere în perioada menționată.

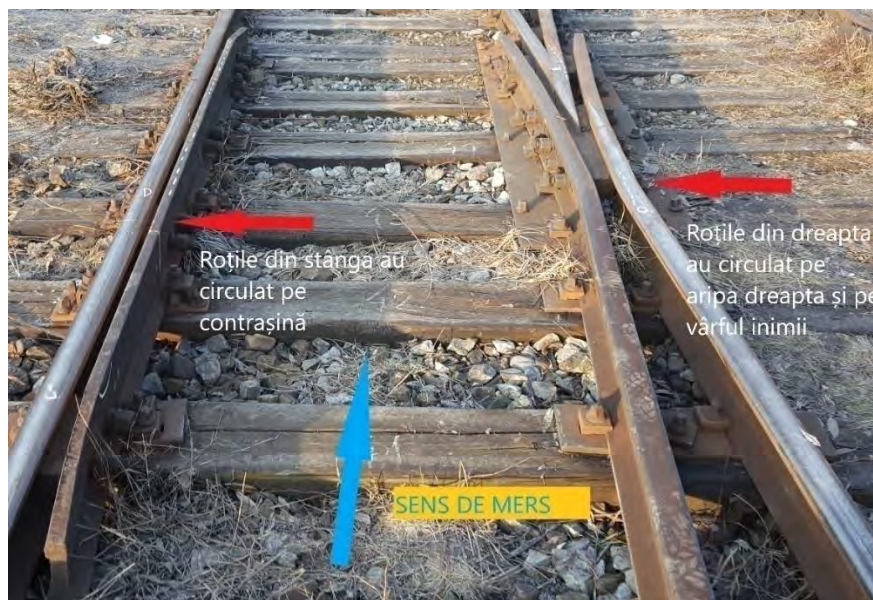
Imaginea nr.20 – urmele lăsate de roțile deraiate

- la înscrierea pe direcția liniei abătute a schimbătorului de cale, în sensul de mers al trenului, roțile din partea stângă de la boghiul din față ale vagonului nr.315355493968-0, au lovit și escaladat contrașina din dreptul inimii de încrucișare, au rulat mai întâi pe contrașină, apoi pe partea inactivă a contrașinei spre interiorul căii;
- roțile corespondente din dreapta, au escaladat și rulat pe aripa dreapta a inimii simple, iar apoi au rulat pe vârful lung al inimii și au căzut între șinele interioare. În această zonă s-au constatat 12 traverse de lemn consecutive, putrede sau cu probleme în asigurarea prinderii placă-traversă, care au permis, sub influența forțelor dinamice dezvoltate de trecerea materialului rulant, deplasarea cadrului șină-placă metalică spre exteriorul căii și în consecință depășirea sub sarcină a toleranțelor admise la ecartamentul nominal al căii.

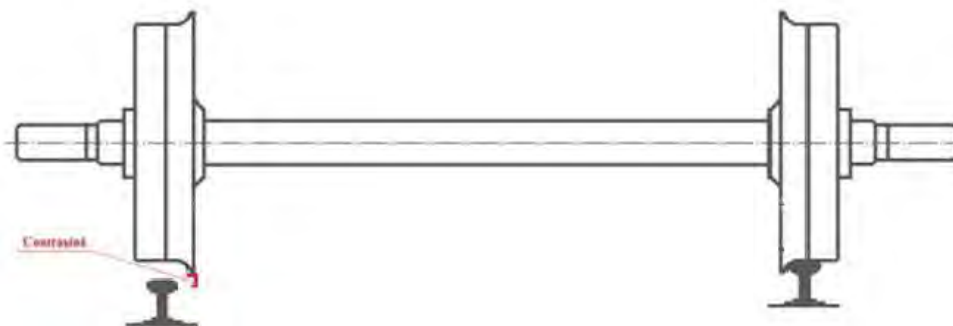
- această pierdere a stabilității căii, amplificată și de o înscriere necorespunzătoare a boghiului pe aparatul de cale, a provocat înscrierea roții din stânga spre interiorul căii, în afara jgheabului dintre șină și contrașină;

Imaginea 21 - roata din stânga s-a înscris spre interiorul căii, în afara jgheabului dintre șină și contrașină
