RAPORT

privind investigația accidentului feroviar
produs la data de 20.03.2018 în stația CFR TURCENI,
secția de circulație Turceni – Drăgotești.

TIP EVENIMENT	Accident — DERAIERE (art. 7, pct.b)
DATA ȘI ORA	20.03.2018, ora 21:50
LOCAȚIA	Stația CFR TURCENI
OPERATOR DE TRANSPORT	SNTFM “CFR MARFĂ” SA
INFRASTRUCTURA	PUBLICĂ
ACTIVITATE	Circulație
CONSECINȚĂ ASUPRA PERSOANELOR	Fără consecințe
TIP RAPORT	Raport FINAL
DATA DIFUZĂRII	12 martie 2019

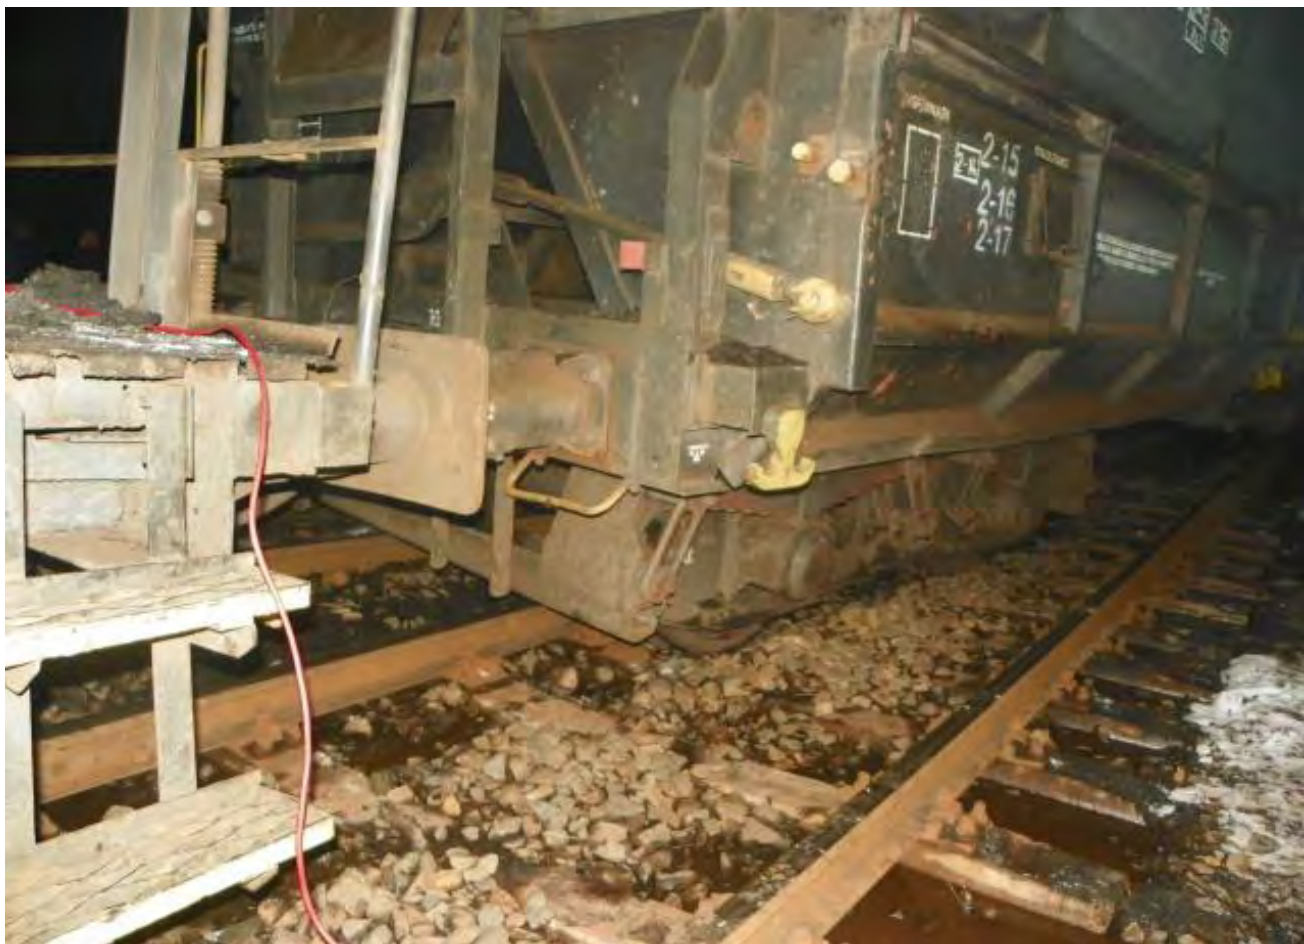
foto 1 - poziția vagonului nr. 4 din compunerea trenului după deraiere

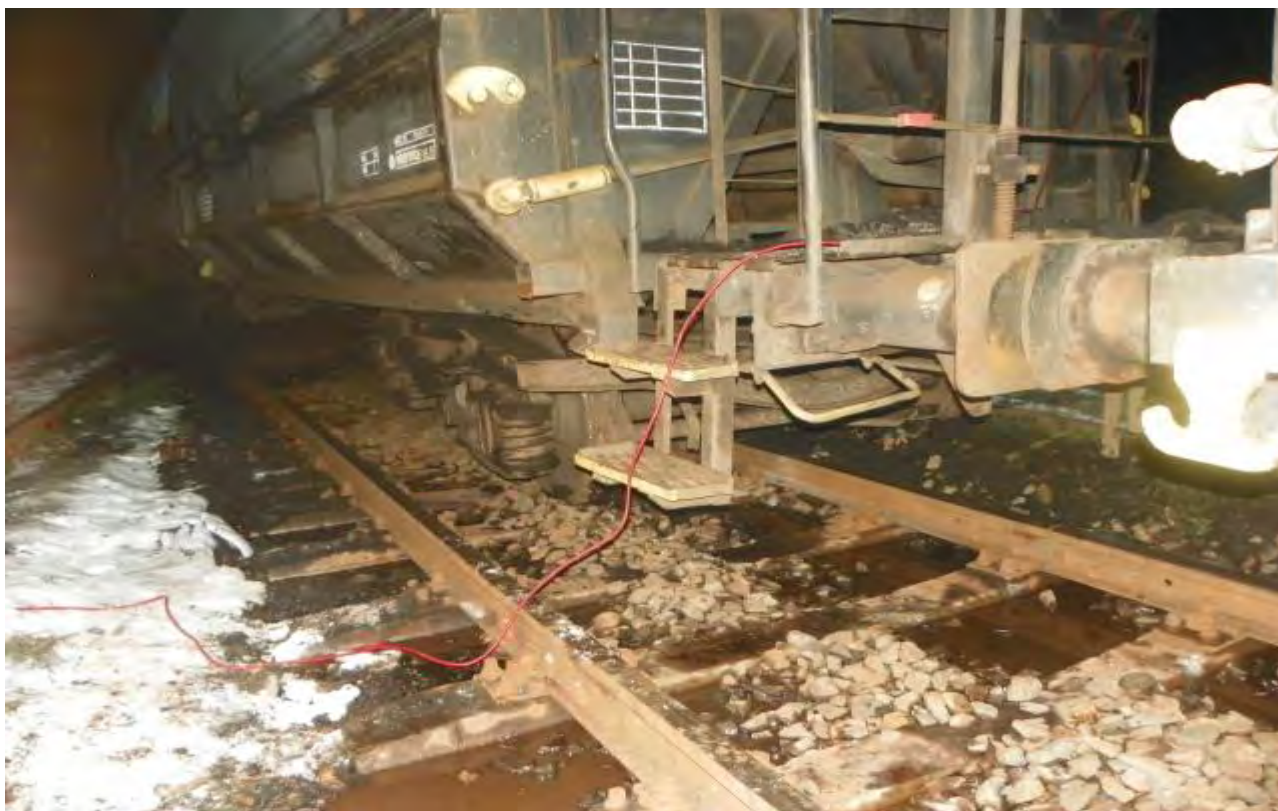
foto 2 - poziția vagonului nr.5 din compunerea trenului după deraiere

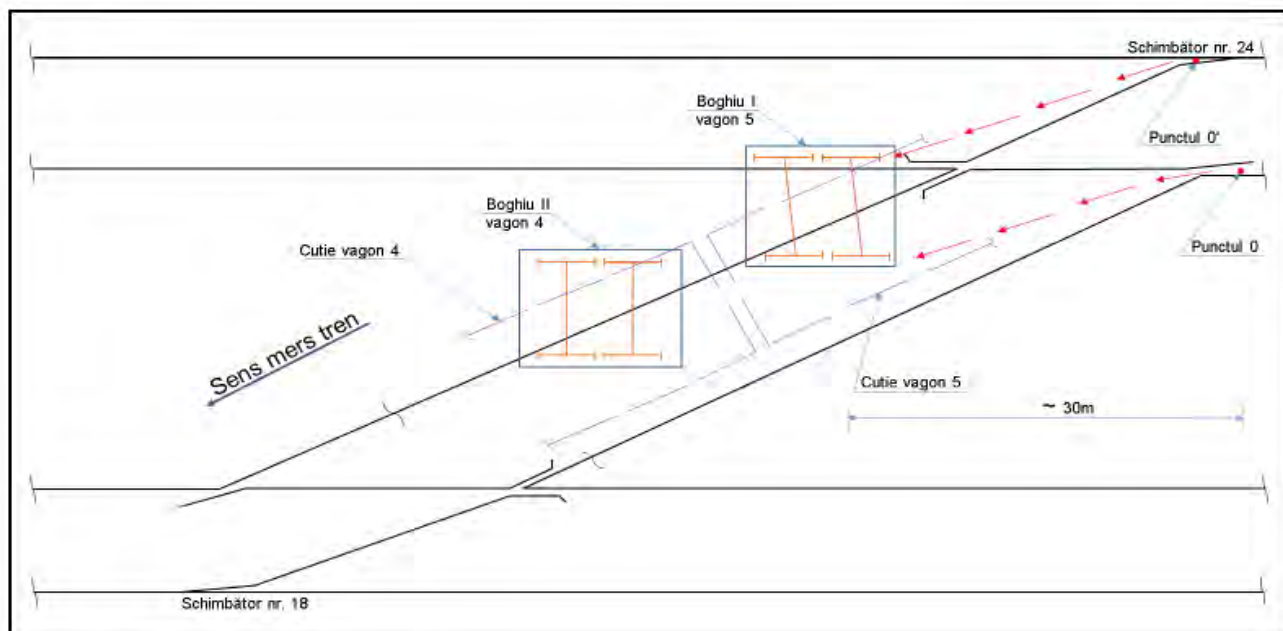
Prima urmă de deraiere a fost constatată la km 14+300 (punctul 0), acest punct fiind situat pe abătuta schimbătorului de cale nr. 24, la 5,48m de vârful acestuia, pe contraacul curb și a constat într-o urmă specifică de cădere a roții în interiorul căii. Cea de-a doua urmă de deraiere a fost constatată la 2,65m de punctul 0, pe contraacul drept și a constat de asemenea într-o urmă specifică de cădere a roții în interiorul căii.

fig. 3 – poziția boghiurilor deraiate

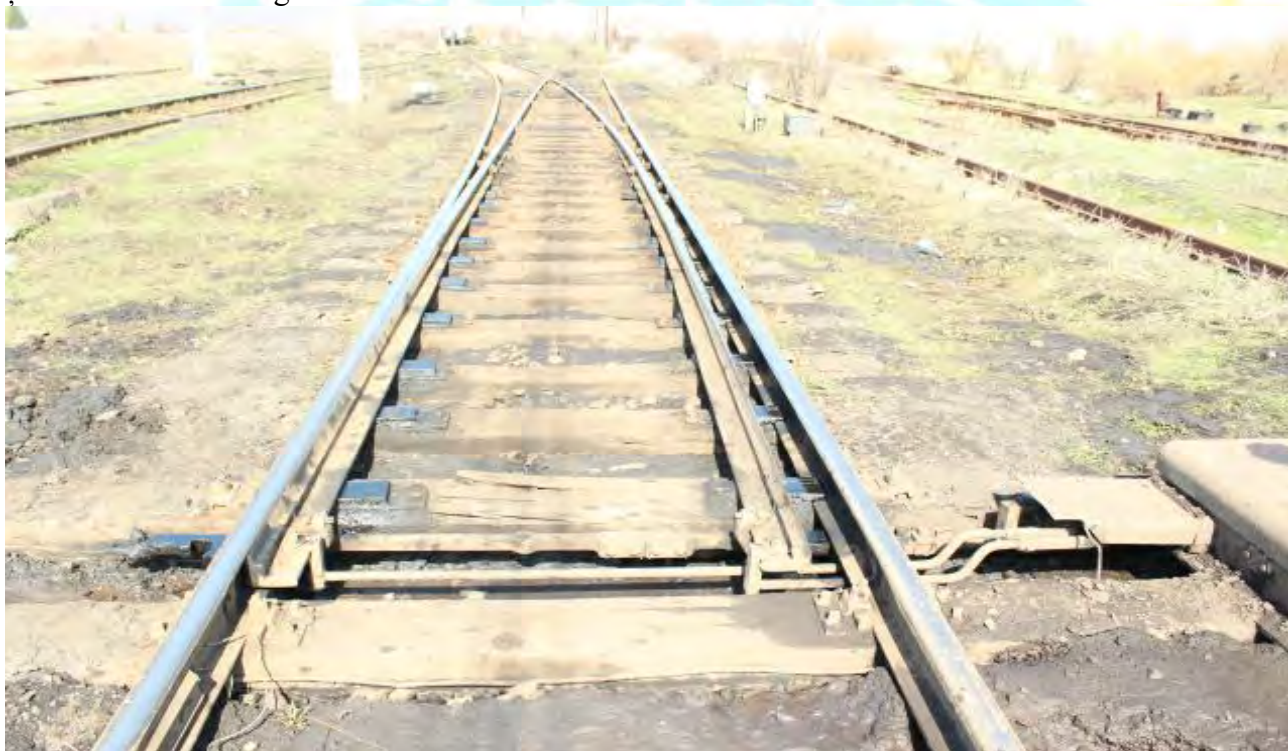
Suprastructura căii ferate din zona curbei în cuprinsul căreia s-a produs deraierea este alcătuită din șină tip 49, traverse de lemn normale și speciale pe zona schimbătorilor de cale nr. 24 și 18, respectiv traverse de beton T 13 pe diagonala 24-18, prindere indirectă tip K combinată cu prindere elastică tip SKL 12, cale cu joante. Schimbătorul de cale numărul 24 prezenta atât zone noroioase cât și lăsături oarbe în regim dinamic.

foto 3 – schimbătorul de cale nr. 24 după producerea deraierii

Prisma de piatră spartă era colmatată cu cărbune într-un procent foarte mare iar scurgerea apelor din cuprinsul căii nu era asigurată la momentul producerii accidentului.

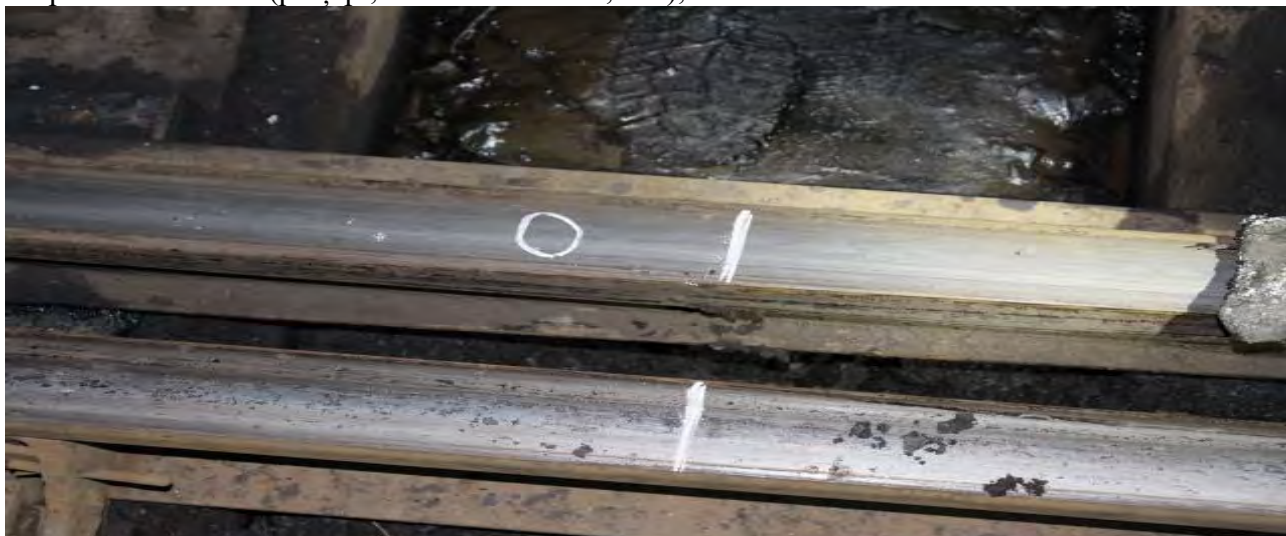
2. prima urmă de deraiere (punctul „0”) a fost constatată la km 14+300, în cuprinsul aparatului de cale nr.24, pe fața laterală activă a ciupercii șinei (pe contraacul curb), la 3,48m de vârful schimbătorului, fiind o urmă de frecare specifică căderii roții materialului rulant între firele căii;
3. în continuarea acesteia s-au observat urme de lovire a materialului metalic mărunț aparținând aparatului de cale (proțapi, buloane verticale, etc.);

foto 4 - punctul „0”

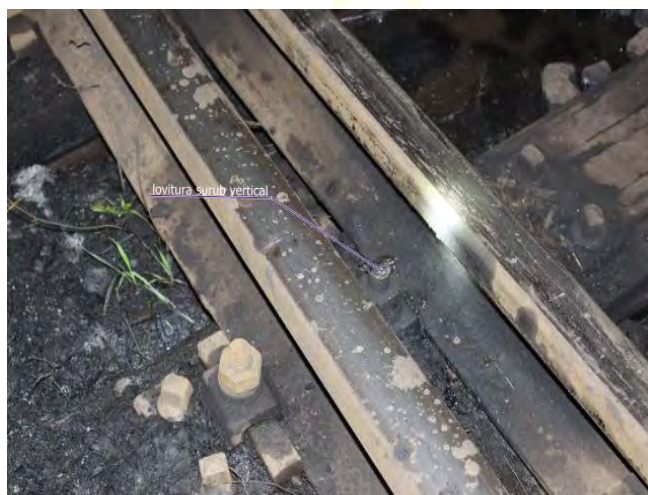
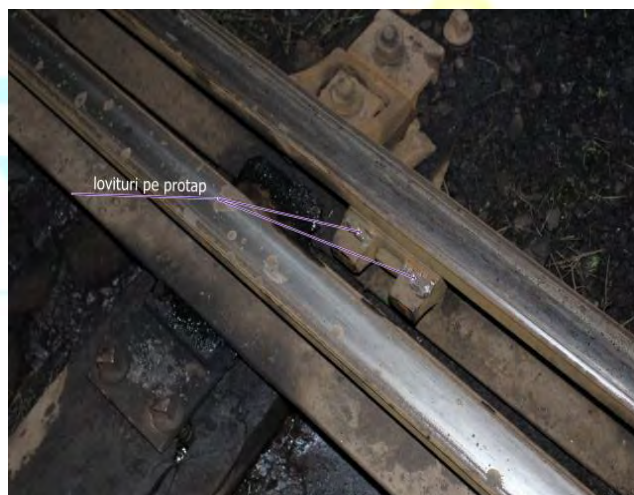
foto 5,6 - lovituri ale materialului metalic de către roțile deraiate

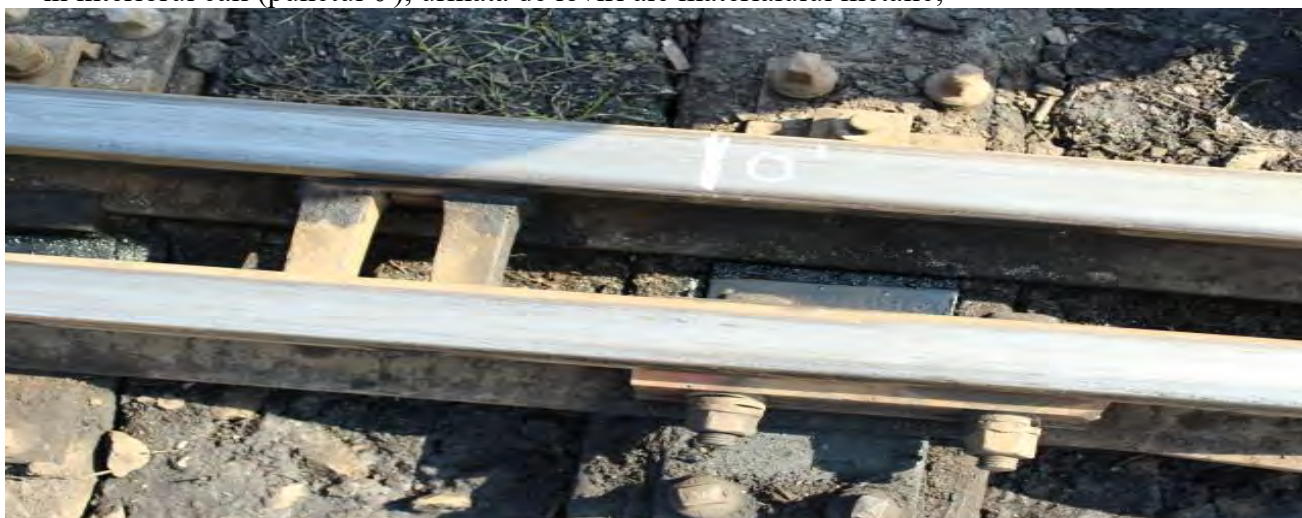
4. la o distanță de 2,65m față de acest punct, în sensul de mers al trenului, pe contraacul drept al schimbătorului, s-au constatat, de asemenea, o urmă specifică de cădere a roții materialului rulant în interiorul căii (punctul 0'), urmată de lovituri ale materialului metalic;

foto 7- punctul „0”

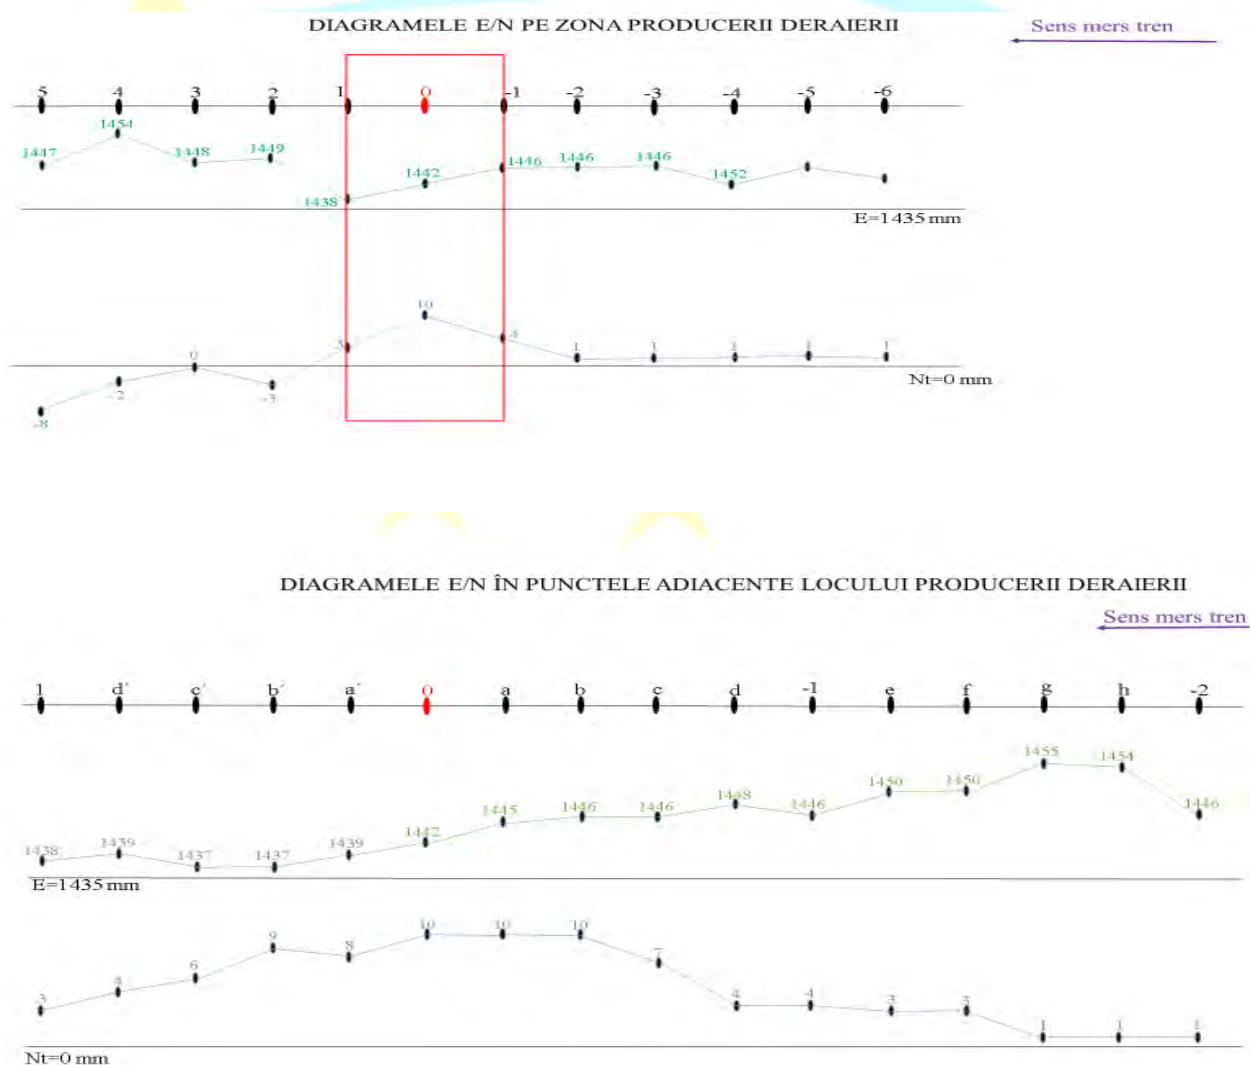
5. din punctul "0", în sens invers circulației trenului, s-au pichetat 6 puncte, din 2,5 în 2,5m, numerotate de la "-1" la "-6", iar din punctul "0" în sensul circulației trenului s-au pichetat 5 puncte numerotate de "1" la "5". De asemenea, din punctul "0" până la punctul "-2" s-au materializat, din 0,5 în 0,5m, picheți intermediari notați de la "a" la "h", iar din punctul "0" până la punctul "1" s-au materializat picheți intermediari notați de la "a" la "d". În aceste puncte s-au efectuat măsurători în regim static, cu tiparul de măsurat calea aparținând Secției L4 Drobeta Turnu Severin, la ecartament și nivel, valorile măsurate fiind prezentate în diagramele următoare:

fig. 6 - diagrama E/N pe zona producerii accidentului

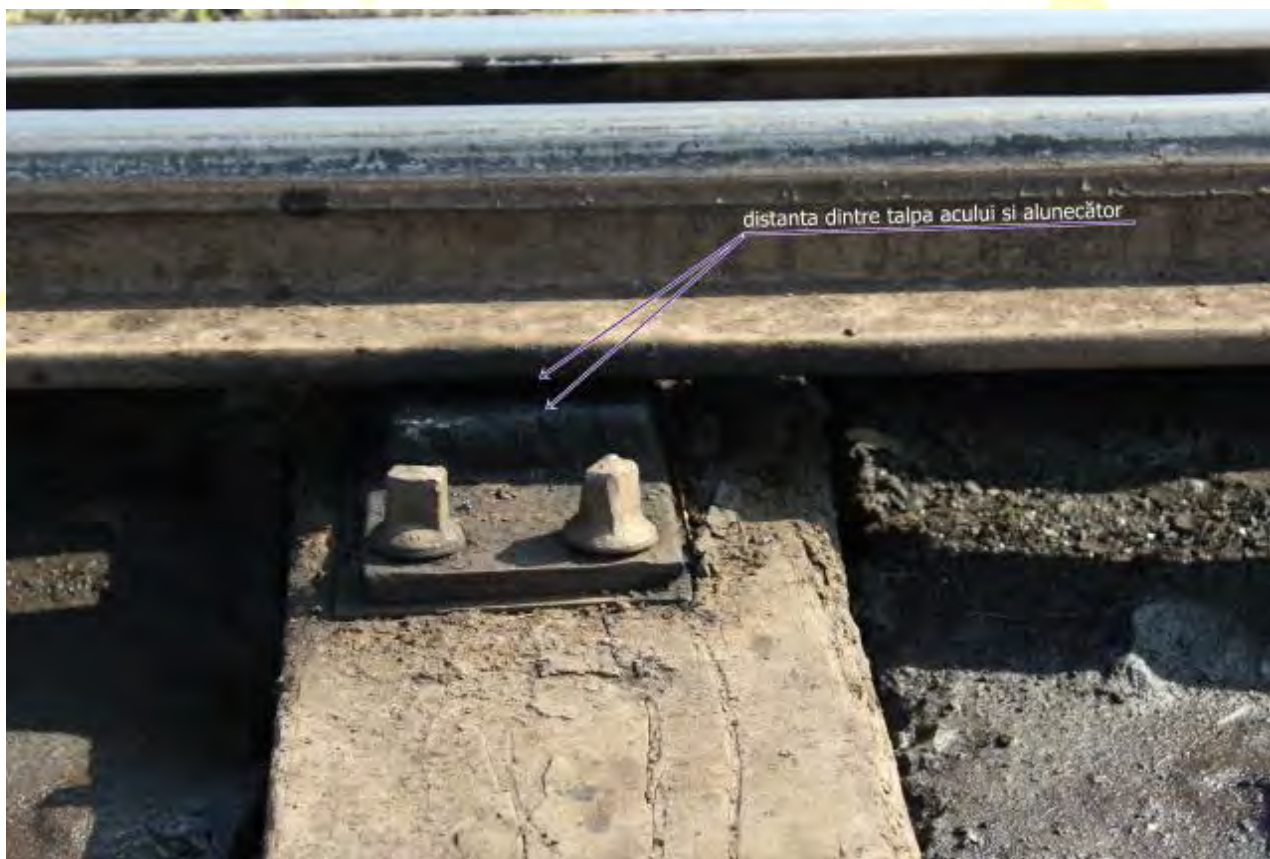
9. a fost măsurată distanța dintre fața laterală exterioară a acului drept la vârful în poziția "deschis" și fața laterală interioară a contraacului curb, aceasta fiind de 160mm;

foto 8 - poziția acului curb față de alunecători

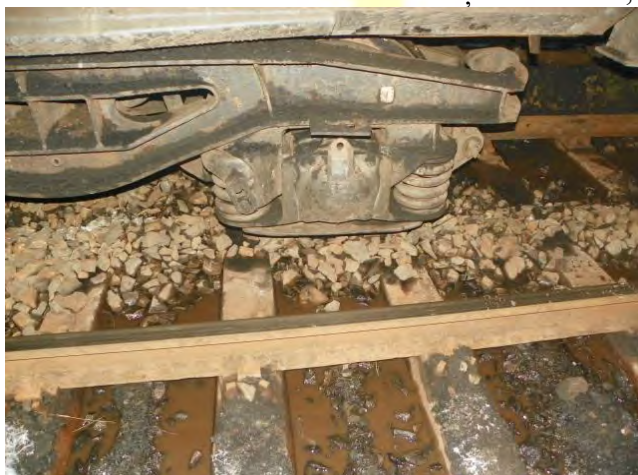
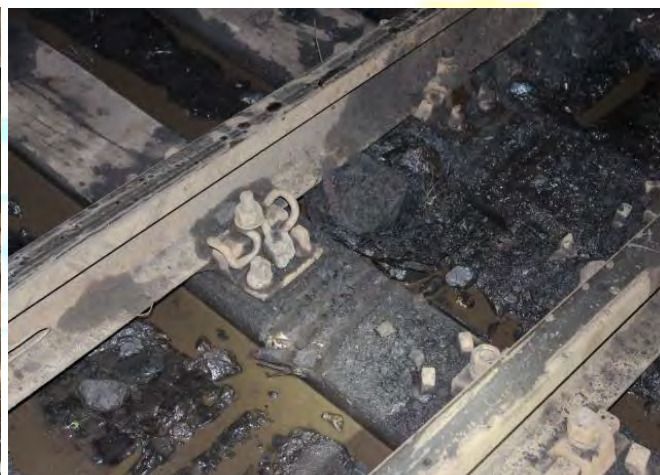
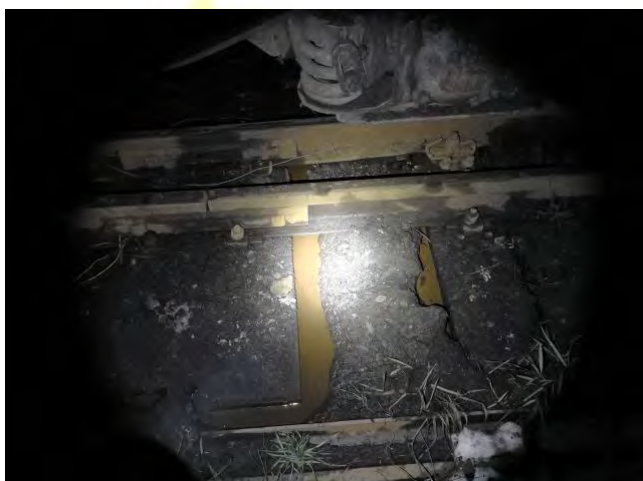
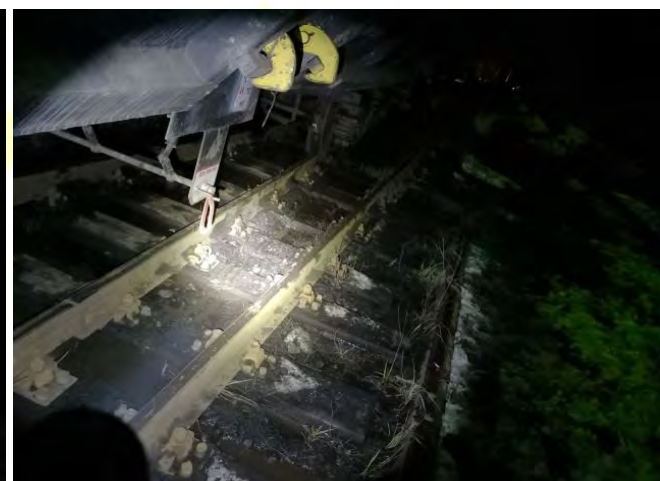
- întreaga zonă era colmatată cu cărbune, prisma de piatră spartă existentă nu mai asigura stabilitatea căii sau drenarea apelor;
- din cauza ploilor și a topirii zăpezii, existau zone cu apă și noroi în cuprinsul acestui schimbător;
- aceste stări de fapt au condus la apariția lășăturilor oarbe, respectiv a deplasărilor verticale necontrolate ale cadrului șină-traversă, sub efectul dinamic al materialului rulant.

foto 9, 10, 11, 12 - starea prisme de piatră spartă pe zona producerii accidentului

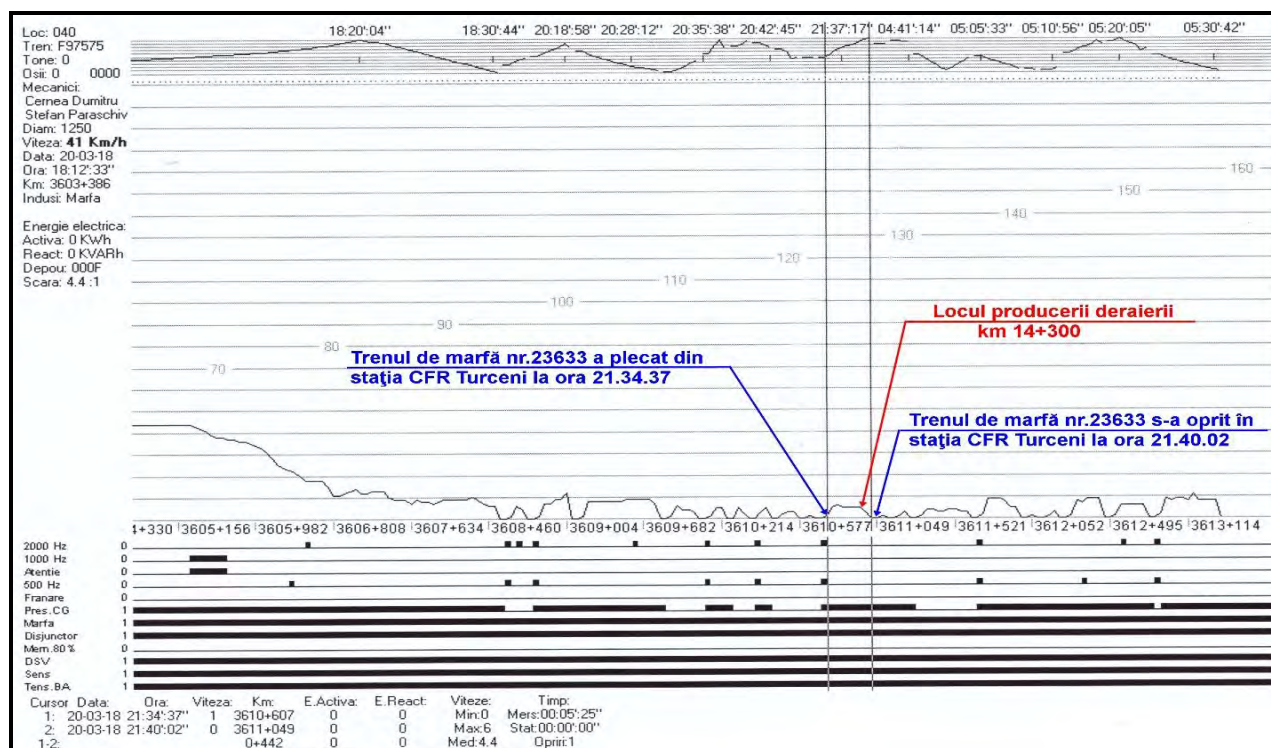
fig. 7 : diagrama IVMS cu vitezele trenului înainte de producerea accidentului

S-a constatat astfel, că la momentul producerii deraierii viteza de deplasare a trenului era de 5 km/h.

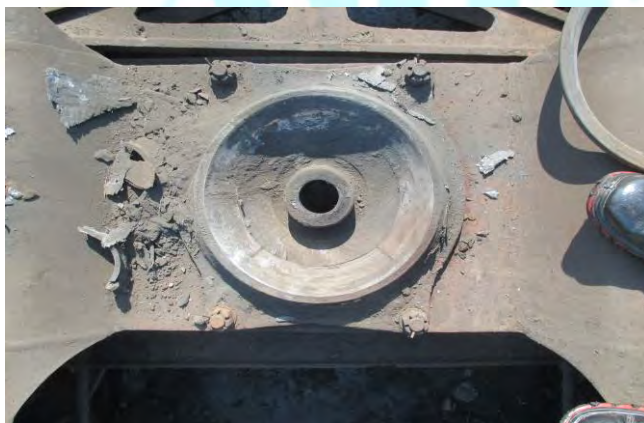
- la boghiul corespunzător roților nr.5÷8 (primul în sensul de mers al trenului): crapodinele erau în corespunzătoare, garnitura etanșare era în stare bună iar placa de uzură (din poliamidă) era uzată circa 90% (foto 13 și 14);

foto 13- crapodina inferioară corespunzătoare boghiului cu roțile nr.5÷8

- deși plăcile de uzură (din poliamidă) montate între crapodina inferioară (boghiu) și crapodina superioară (de pe șasiul vagonului) erau într-o stare de uzură extremă (uzuri cuprinse între 90% și 100%), jocurile însumate între pietrele de frecare de pe ambele părți ale boghiurilor erau în limitele impuse în exploatare (conform Instrucțiunilor nr.250/2005) adică între 6 și 24 mm.

- defectul constatat la vagoanele implicate și anume, uzura cvasitotală a plăcilor de uzură (din poliamidă) montate între crapodina inferioară (boghiu) și crapodina superioară (de pe șasiul vagonului) a condus la apariția unei frecări „uscate” între crapodinele superioare și cele inferioare;
- acest fapt a dus la creșterea puternică a forțelor de frecare inclusiv la boghiul corespunzător roților nr.5÷8 (primul în sensul de mers al trenului) de la vagonul nr.81536650757-3 (aflat al 5-lea în compunerea trenului) și implicit la creșterea foarte puternică a momentului de frecare din acest ansamblu (crapodinele boghiului roților nr.5÷8) ;

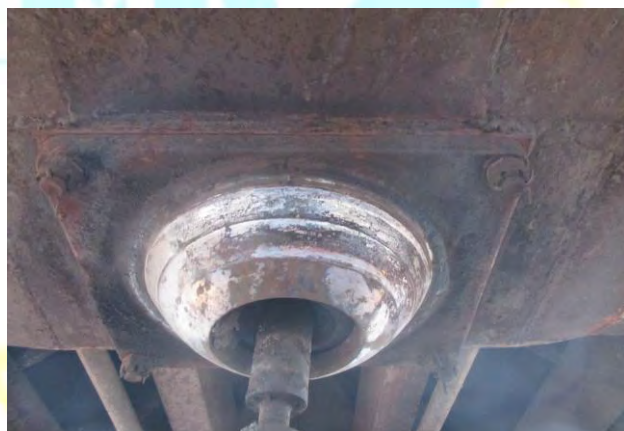
foto 14 – crapodina superioară corespunzătoare boghiului cu roțile 5-8

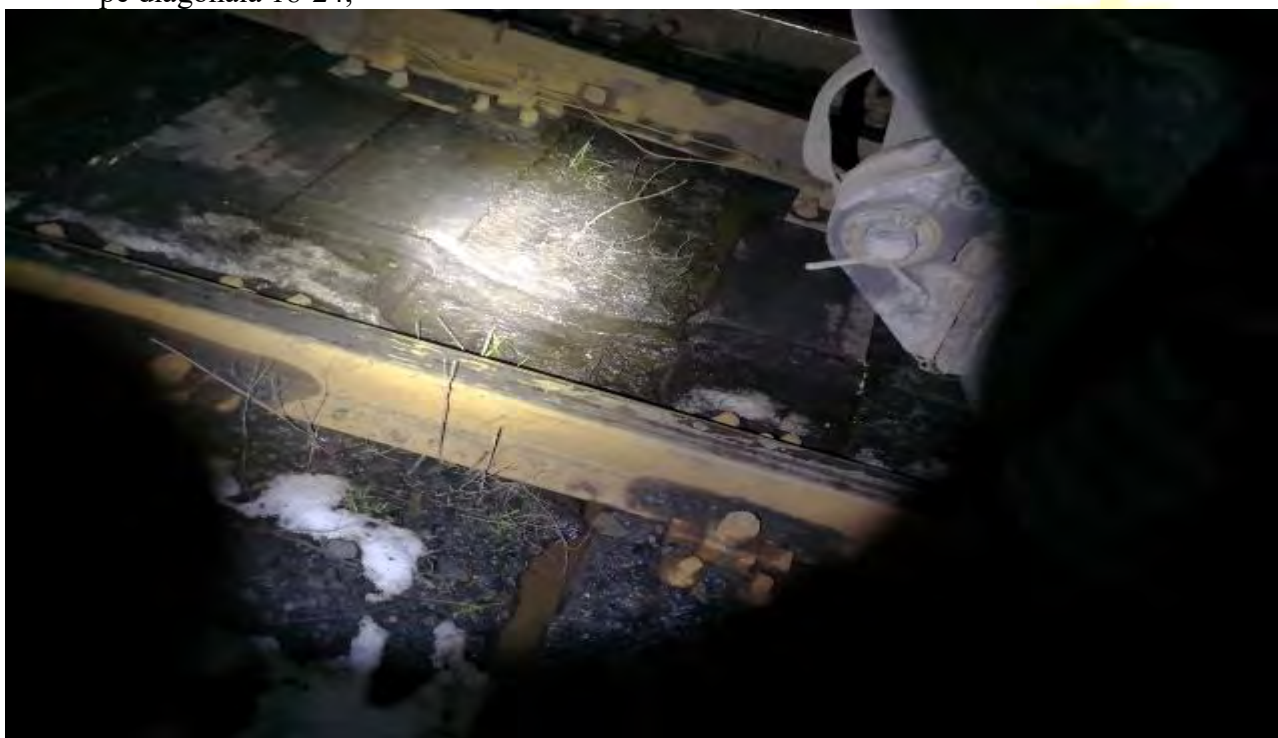
- boghiul a rulat astfel încă 2,65m, după care și roțile din partea dreaptă au părăsit contraacul drept și au căzut în interiorul căii, lovind de asemenea materialul metalic întâlnit;

- în această stare, boghiul a rulat pe traversele din cuprinsul schimbătorului de cale nr. 24, până pe diagonala 18-24;

foto 15 - urme ale rulării roților în stare deraiată peste schimbătorul nr. 24

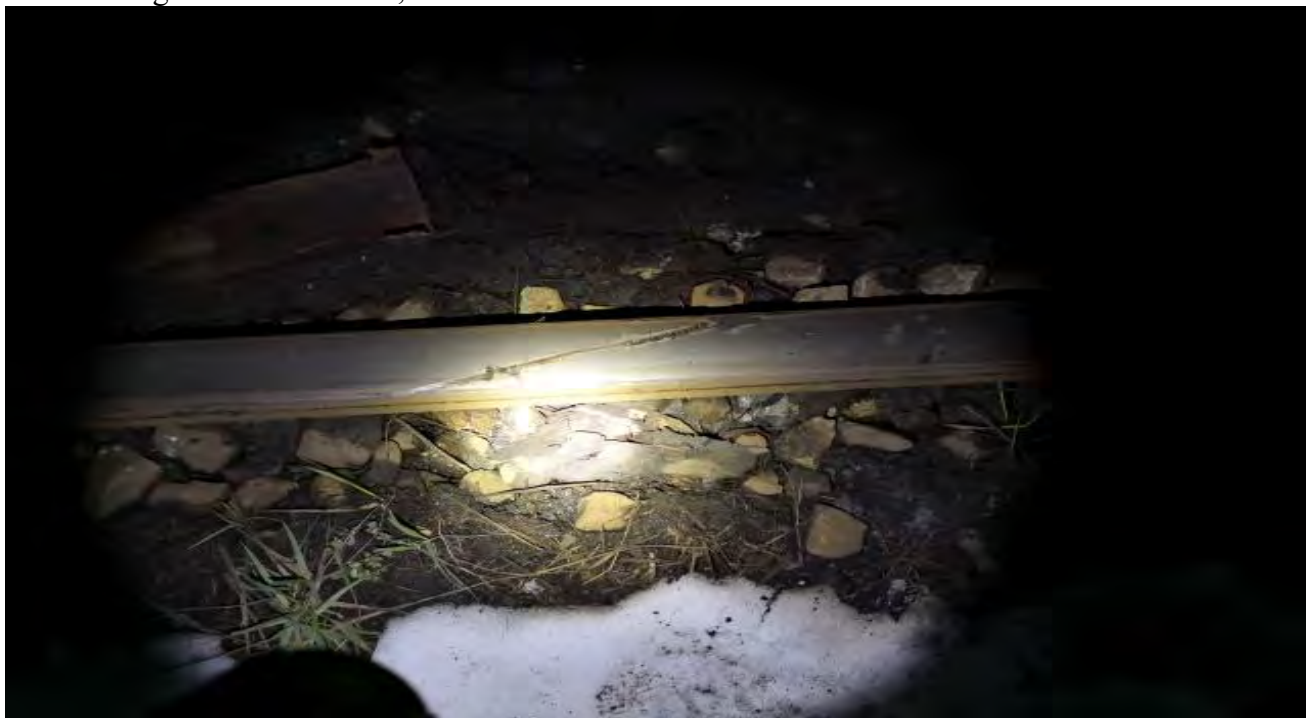
- în această zonă, sub influența acțiunilor dinamice date de rularea boghiului în stare deraiată, a fost provocată și deraierea celui de-al doilea boghiu al vagonului nr. 4 din compunerea trenului, prin escaladarea roților din partea dreaptă ale acestuia a flancului activ al ciupercii șinei și căderii în exteriorul căii, acest fapt fiind urmat imediat de o cădere a roților din partea stângă în interiorul căii;

foto 16 - urmele de escaladare a roților pe ciuperca șinei din dreapta a diagonalei 18-24
