## RAPORT DE INVESTIGARE

privind incidentul feroviar produs la data de 30.01.2018, în jurul orei 08:40, pe raza de activitate a Sucursalei Regionale de Căi Ferate Galați, linia 702, secția de circulație Făurei – Buzău (linie dublă electrificată), prin lovirea inductorilor de cale aferenți semnalului de intrare YF și semnalului de ieșire YII din halta de mișcare Cilibia, de către inductorul montat pe osia nr.1 a locomotivei EA 552, aflată în remorcarea trenului nr.1732, aparținând operatorului de transport feroviar de călători CFR Călători S.A..

**EDIȚIE finală**  
**14 martie 2018**

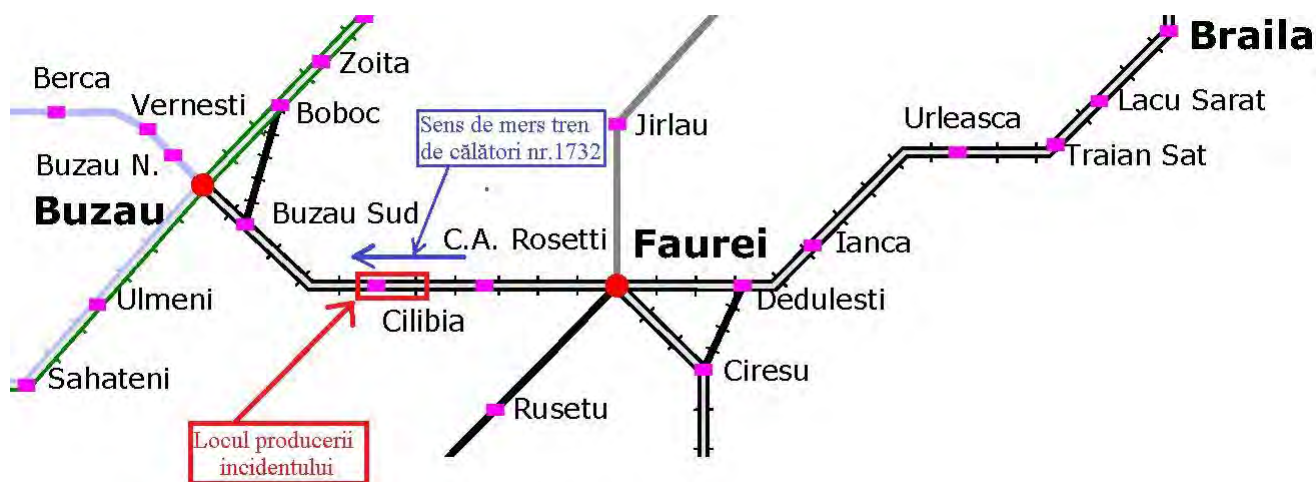
Fig. nr.1

Locul producerii incidentului este prezentat în figura nr.1.

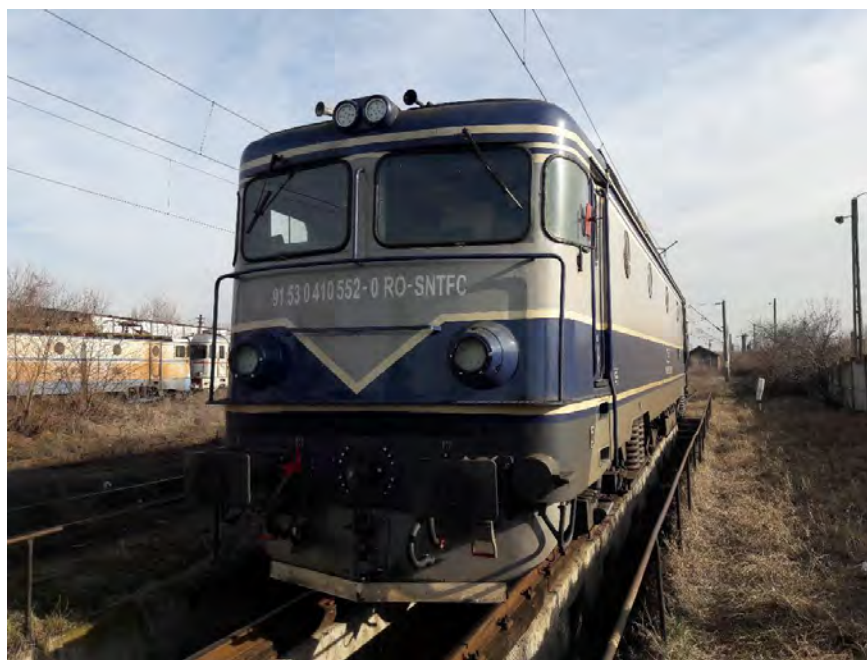
**Foto nr.1**

### *C.2.3.3 Locomotiva EA 552 (Foto nr.1)*

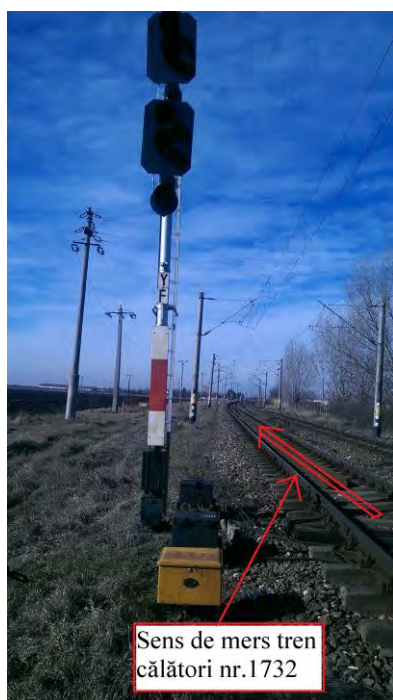
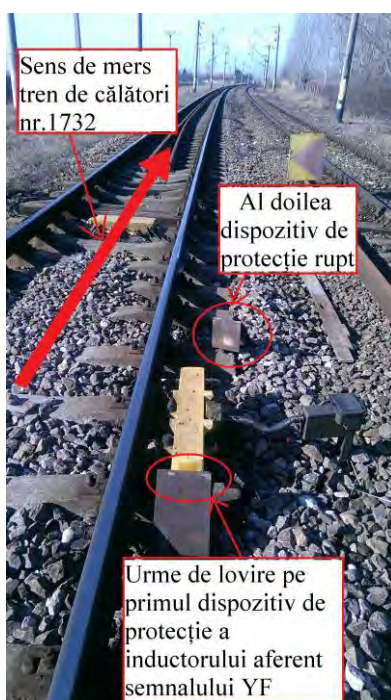
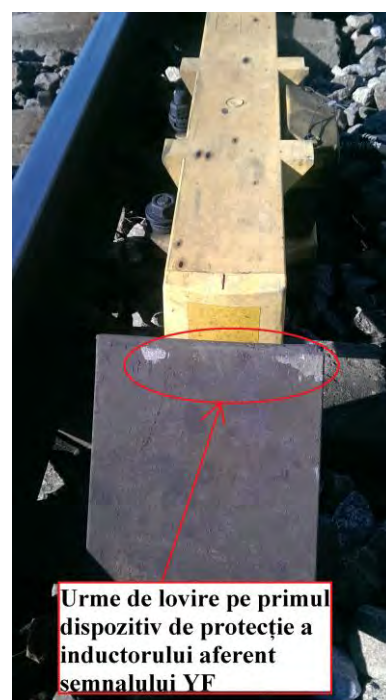
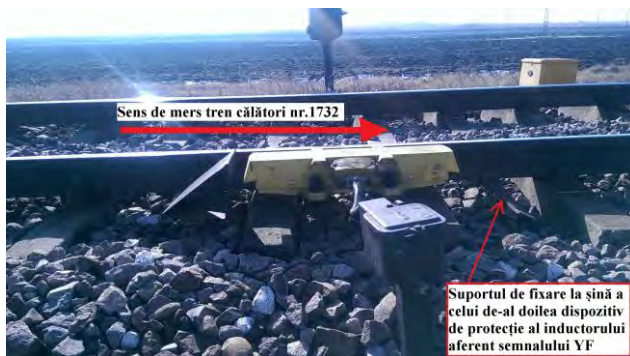
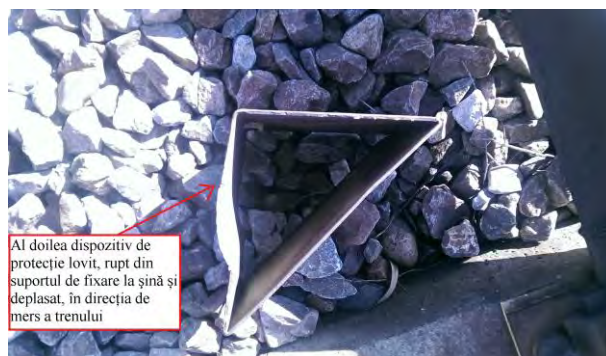
- inductorul de 1000/2000 Hz – aferent semnalului de intrare YF Cilibia ( **Foto nr.2** și **Foto nr.3**) cu urme de lovire pe primul dispozitiv de protecție (în sensul de mers al trenului) ( **Foto nr.4**) iar cel de-al doilea lovit, rupt din suportul de fixare la șină și deplasat, în direcția de mers a trenului, pe prisma de balast;( **Foto nr.3** , **Foto nr.5** și **Foto nr.6**)

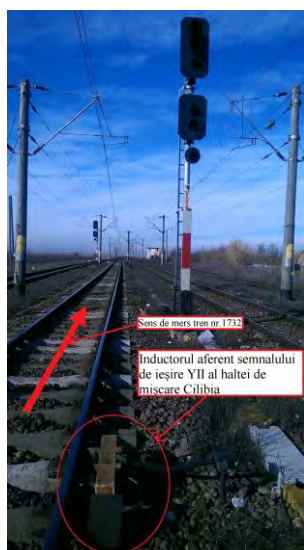
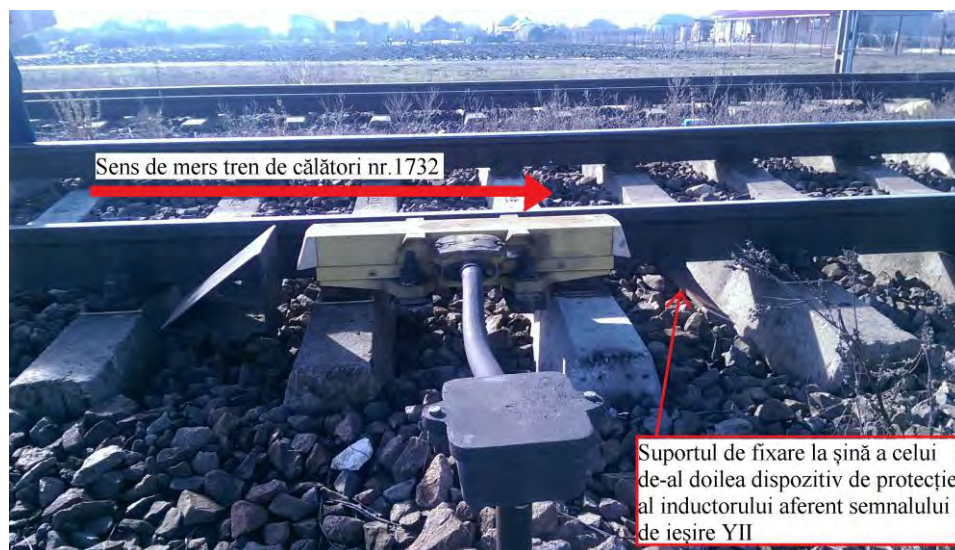
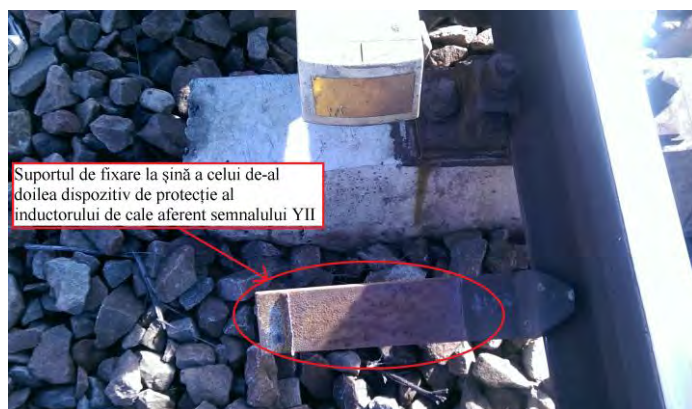
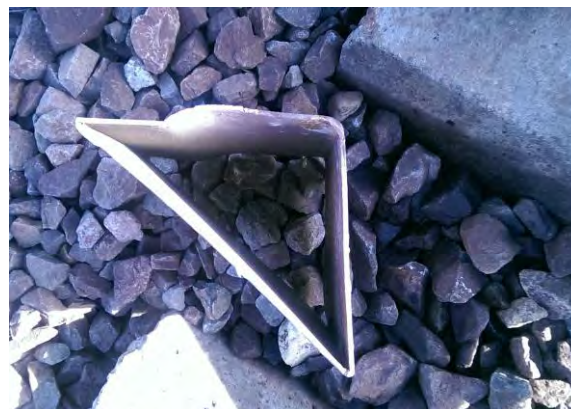
- inductorul de 1000/2000 Hz – aferent semnalului de intrare YII Cilibia (**Foto nr.7** și **Foto nr.8**) cu cel de-al doilea dispozitiv de protecție lovit, rupt din suportul de fixare la șină și deplasat, în direcția de mers a trenului, pe prisma de balast; (**Foto nr.9** și **Foto nr.10**)

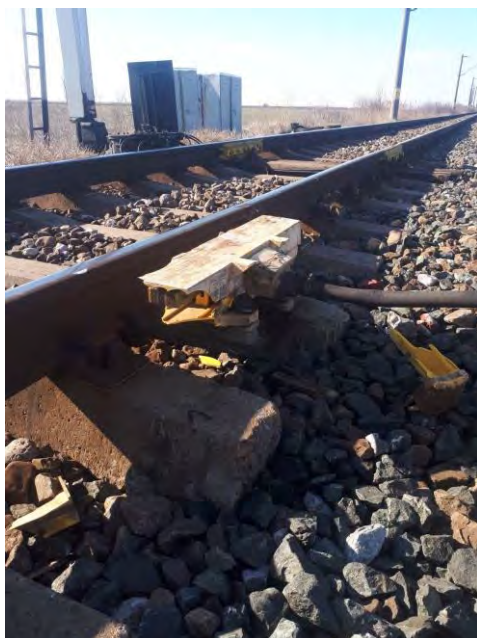
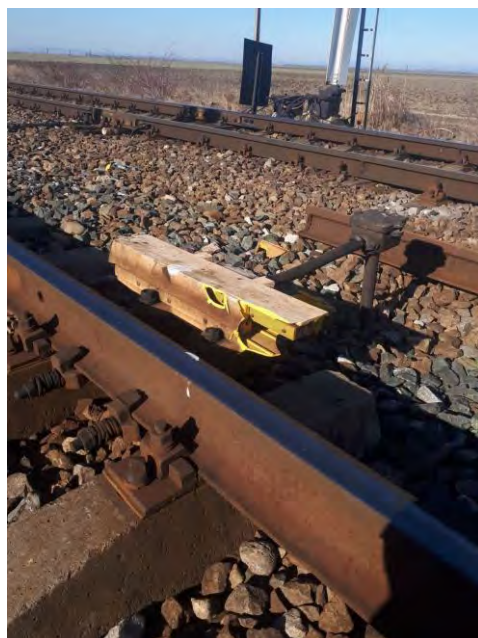
- inductorul de 1000/2000 Hz – aferent semnalului de trecere BI 18 pe distanța BLA Rosetti-Cilibia cu carcasa spartă; (**Foto nr.11** și **Foto nr.12**)

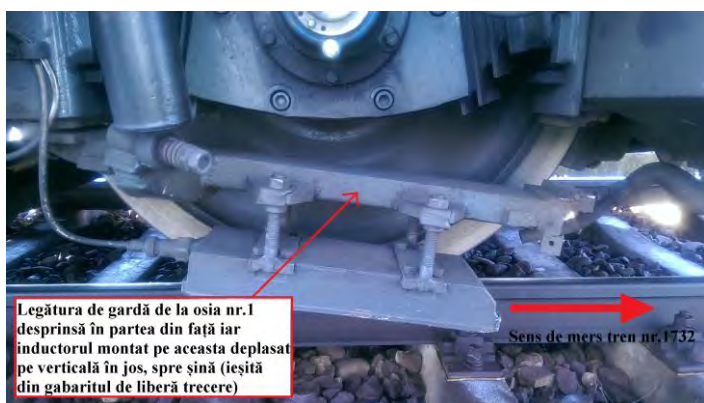
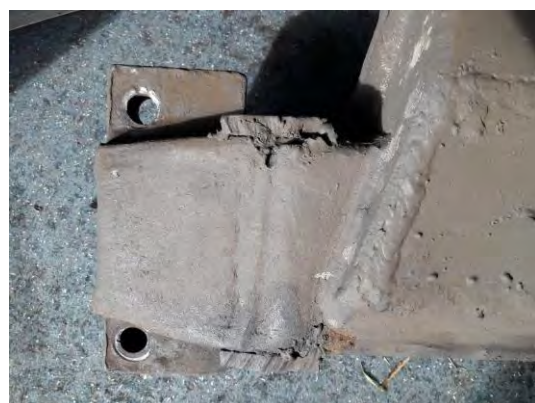
- în partea din spate, legătura de gardă, era prinsă în telescop și în două prezoane, ambele piulițe care asigurau strângerea prezentând urme de lucru (luciu metalic în zona de strângere); (**Foto nr.13 și Foto nr.14**)

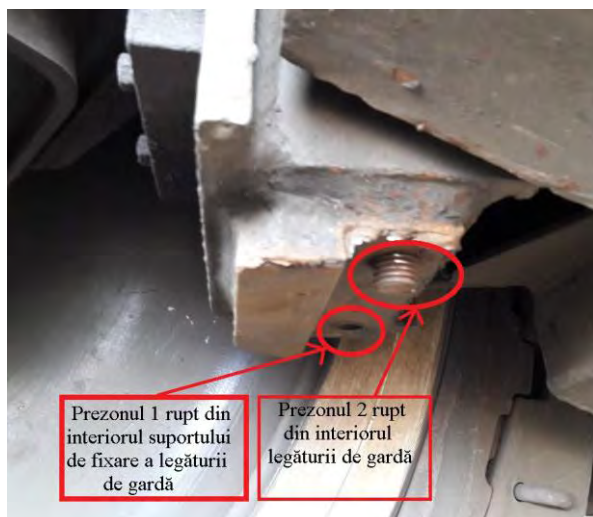
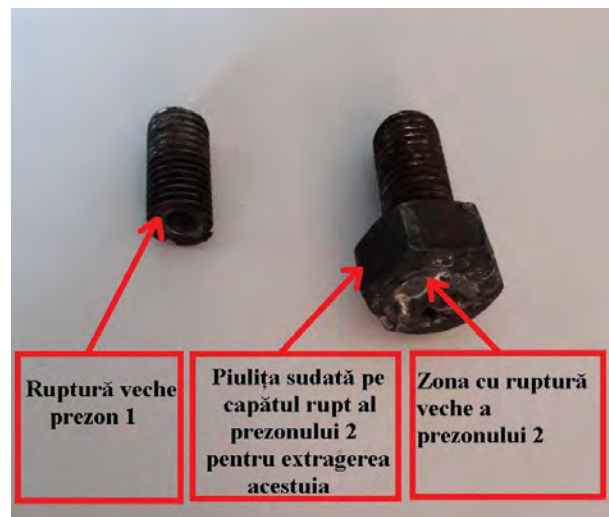
- partea din față a legăturii de gardă avea ambele prezoane rupte cu ruptură veche 100% (prezonul 1 rupt în interiorul suportului de fixare a legăturii de gardă prezonul 2 rupt în interiorul legăturii de gardă); (**Foto nr.15, Foto nr.16**)

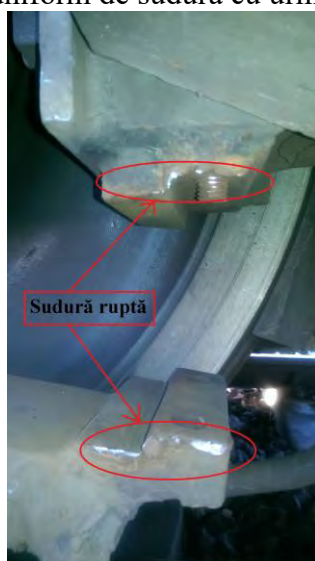
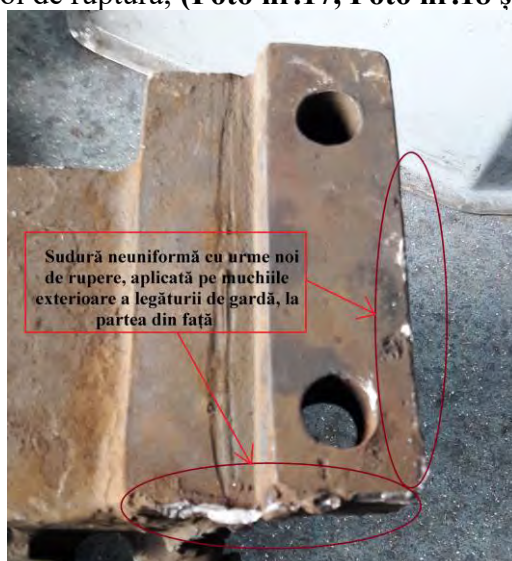
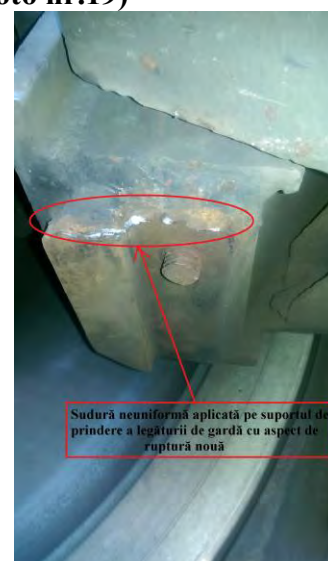
- utilizarea sudurii la fixarea legăturii de gardă de cutia locomotivei în partea din față a sensului de mers la osia nr.1 dreapta, nerespectându-se precizările proiectului tehnic al locomotivei care prevedea fixarea cu prezoane și piulițe.

- muchiile laterale ale legăturii de gardă și a suportului de prindere prezentau un cordon neuniform de sudură cu urme noi de ruptură; (**Foto nr.17, Foto nr.18 și Foto nr.19**)

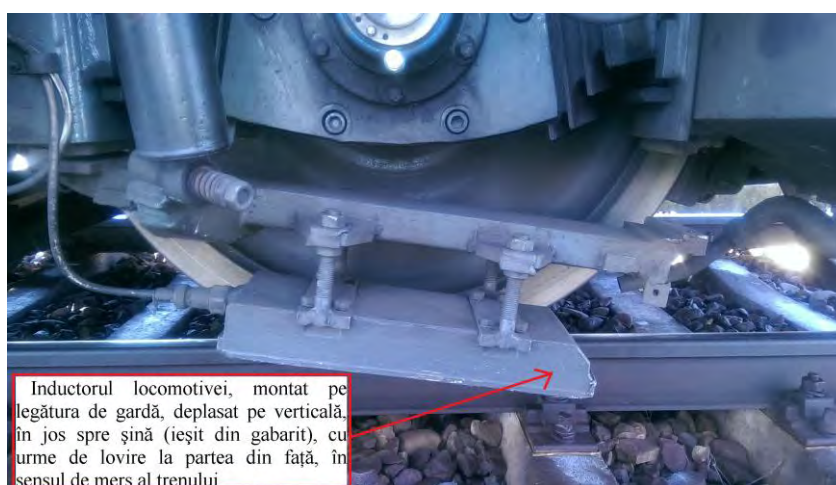
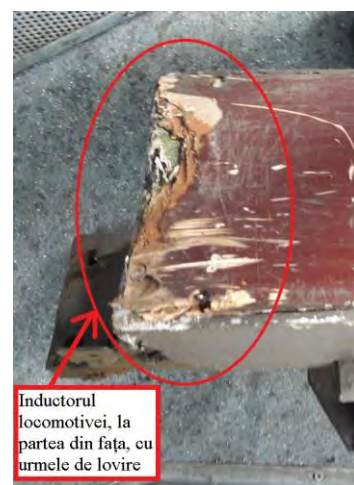
La verificarea inductorului locomotivei (montat pe legătura de gardă) s-au constatat urme de lovire a acestuia la partea din față (în sensul de mers al trenului); (**Foto nr.20 și Foto nr.21**)
