RAPORT DE INVESTIGARE

al incidentului feroviar produs la data de 24.07.2018 pe raza de activitate a Sucursalei Regionala CF București, pe firul 1, între HM Zăvestreni și stația CF Videle, în circulația trenului de marfă nr.71712-1, incidentul s-a produs prin lovirea a 3 (trei) bobine de joanta duble, de tip Tehnoton, datorită căderii unui port sabot și a unui sabot de frâna de la vagonul numărul 33872753623-1.

*Raport de Investigare ediție finală
30 octombrie 2018*

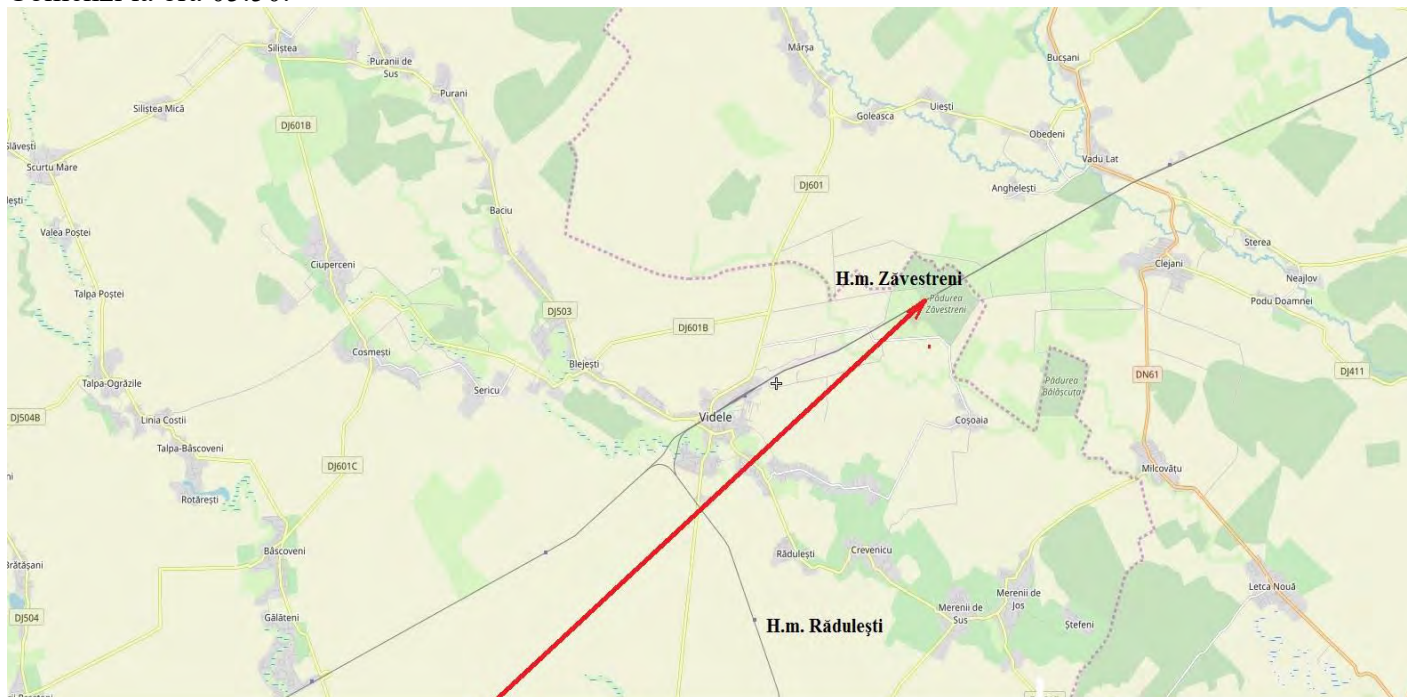
Fotografia nr.1. Locul producerii incidentului;

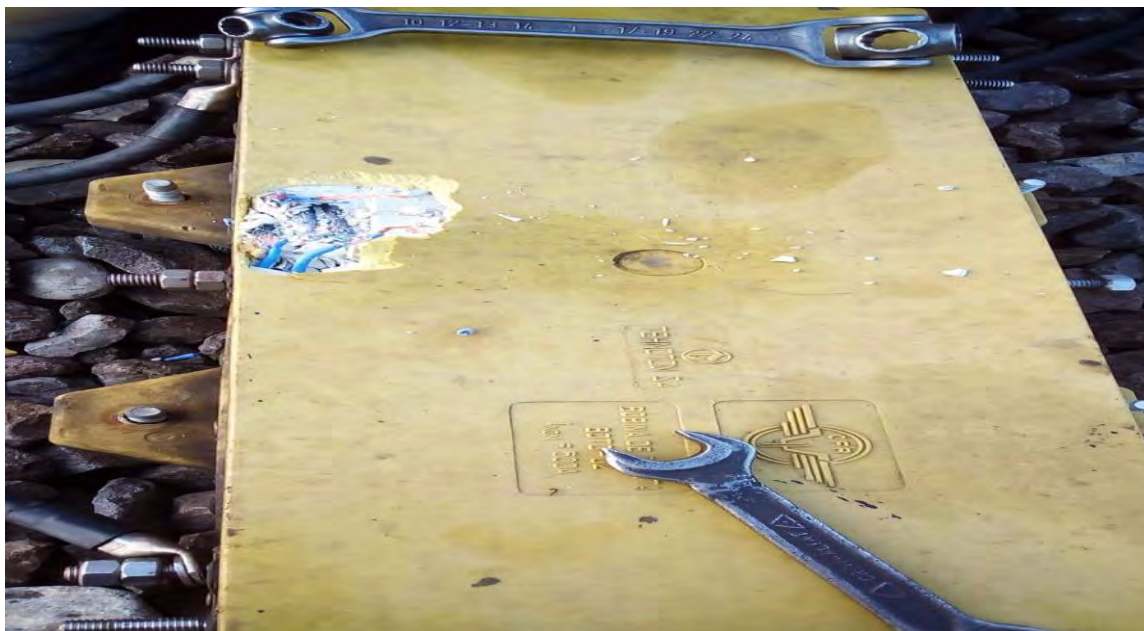
În urma verificărilor efectuate, pe teren s-au depistat, 3 bobine de joantă duble tip Tehnoton afectate pe distanța HM Zăvestreni- stația CF Videle.

Fotografia nr.2 . Bobina de joanta afectată;

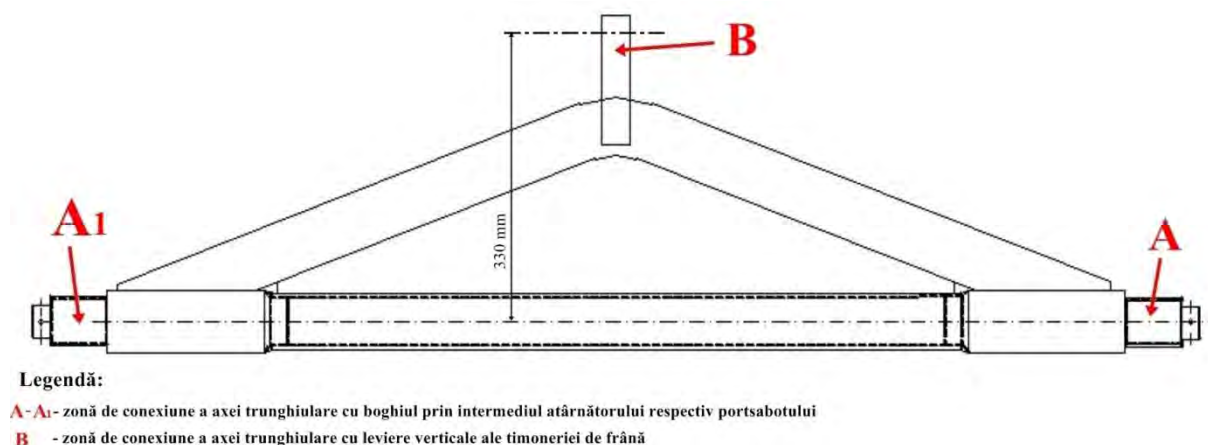
Figura nr.3

În figura nr.3, este prezentată schematic axa triunghiulară, care s-a desprins din zona de conexiune A1, de la vagonul nr.338727536231, cu indicarea zonelor de conexiune ale acesteia.

După cum se poate observa pentru ca o porțiune din axa triunghiulară să ajungă la nivelul traverselor, aceasta a trebuit să se desprindă din articulația existentă în zona de conexiune A1, la partea superioară, articulația cadrul boghiu – levier atârănător. Datorită desprinderii din conexiunea A1 la partea superioară a articulației cadrul boghiu – levier atârănător, axa triunghiulară s-a îndoit datorită greutateii, din articulația existentă în zona B și articulația existentă în zona A. Acest lucru a condus la căderea într-o parte a axei triunghiulare, conexiunea A1, între firele căii, axa triunghiulară rămânând sprijinită numai în conexiunile A și B. Acest lucru a determinat lovirea bobinelor de joantă aflate între firele căii.

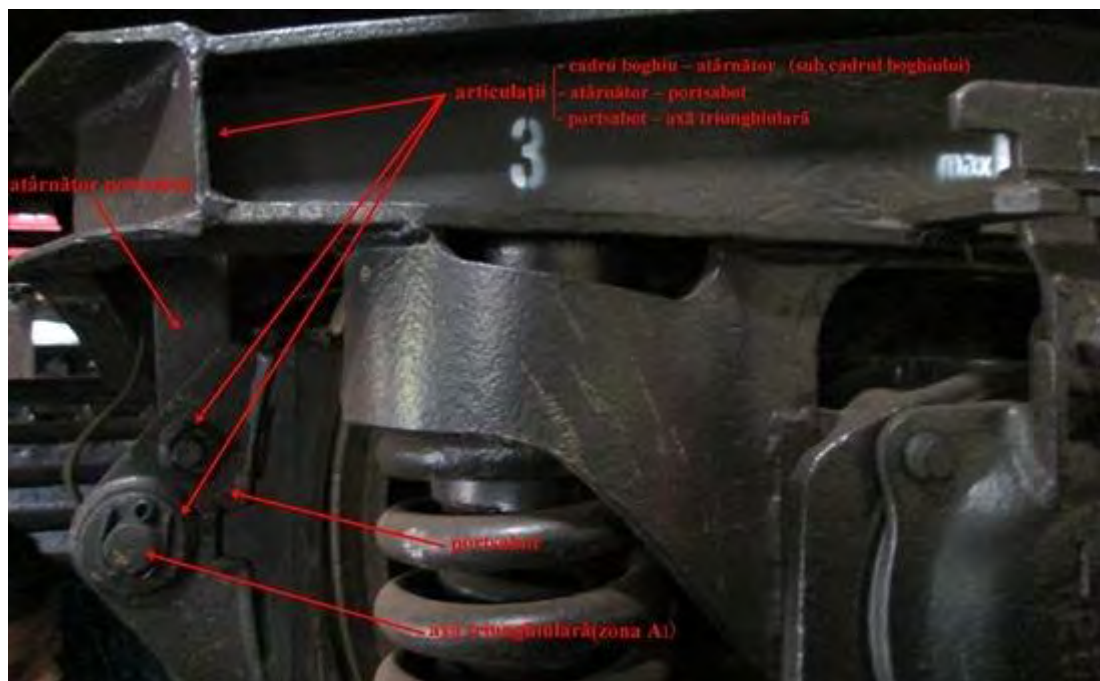
Conexiunea cadrul boghiului cu axa triunghiulară realizându-se cu ajutorul a trei articulații prezentate în fotografia nr.4, respectiv: cadrul boghiu – levier atârănător, levier atârănător – port sabot și port sabot – axă triunghiulară.

Fotografia nr.4 - Conexiunea cadrului boghiului cu axa triunghiulară

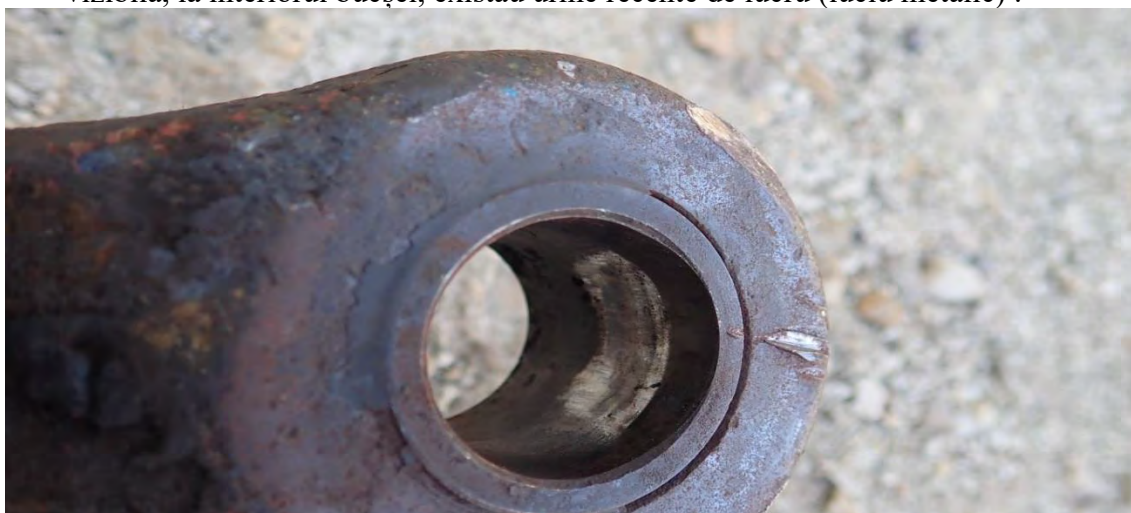
- în fotografia nr.5, la levierul atârnat al port sabotului, căzut de la vagon, s-a constatat faptul că, în zona de lucru a bulonului de articulație cu cadrul boghiului, zonă greu vizibilă, la interiorul bucșei, existau urme recente de lucru (luciu metalic) .

Fotografia nr.5 -Conexiunea A1 -Lever atârnat

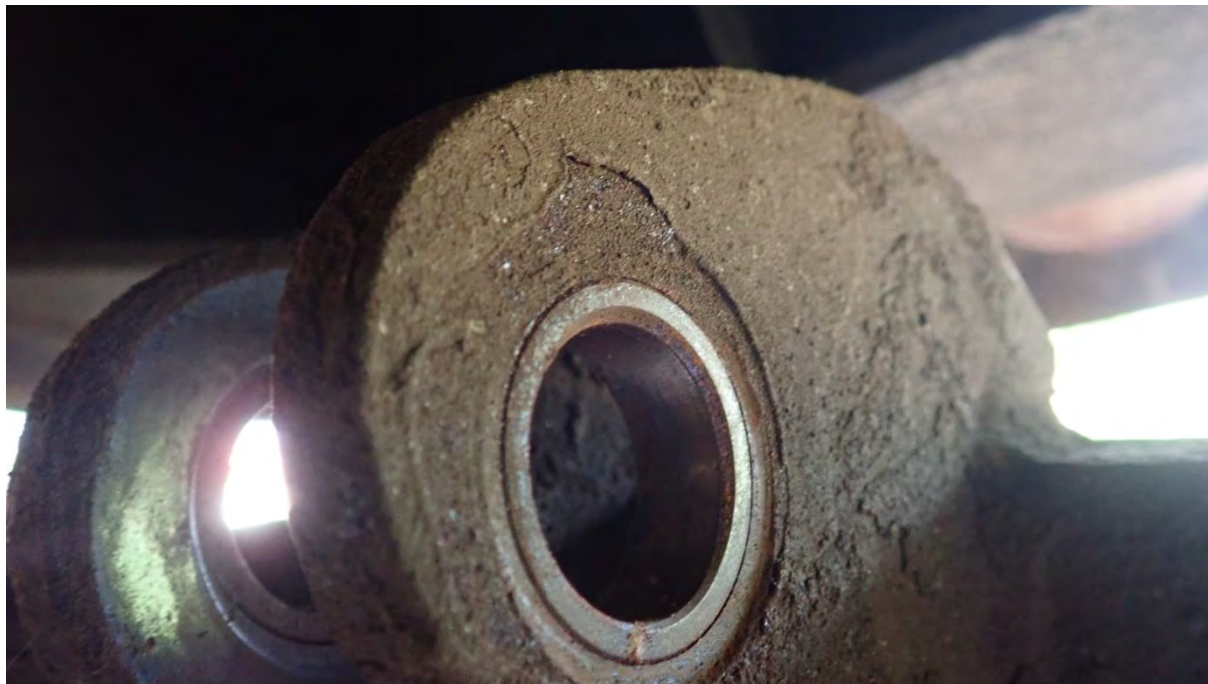
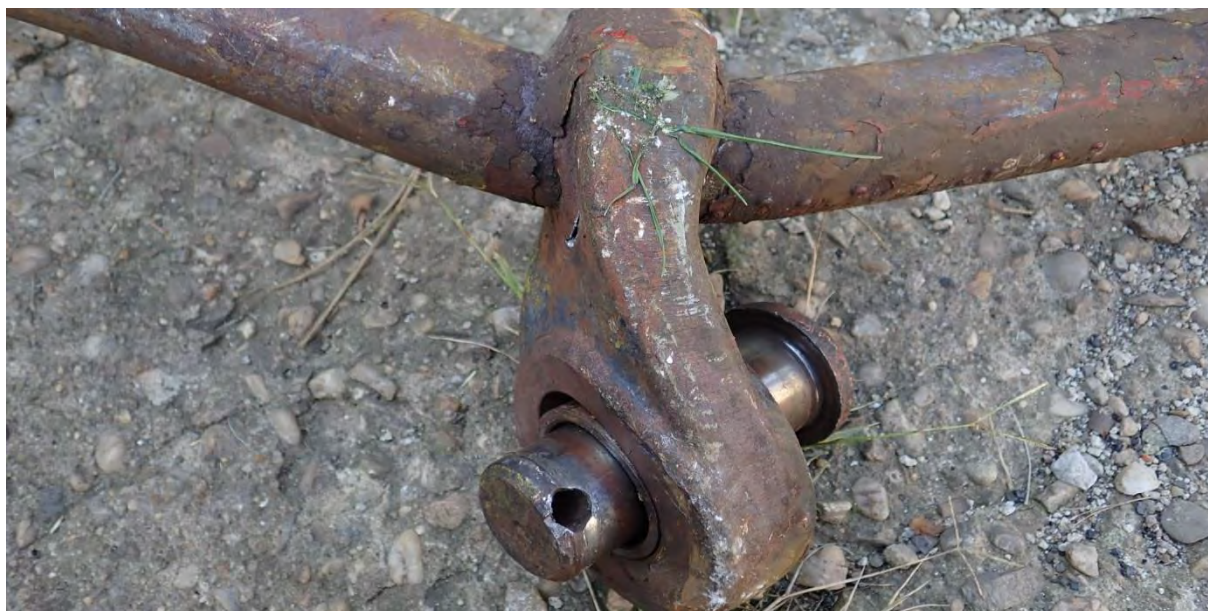
-după cum se poate observa în fotografiile nr.6 și nr.7, la articulația existentă în zona de conexiune „B” sunt urme proaspete de frecare (luciu metalic) produse de frecarea bulonului de articulație dintre axa triunghiulară și levierul vertical. Această constatare coroborată cu faptul că,

bulonul de fixare al acestei articulații a fost identificat montat corespunzător, susțin concluzia că această articulație a fost funcțională până la sosirea trenului de marfă nr.71712-1 în HM Rădulești.

Fotografia nr.6 Conexiunea B - Levier vertical

Fotografia nr.7 Conexiunea B - axa triunghiulara

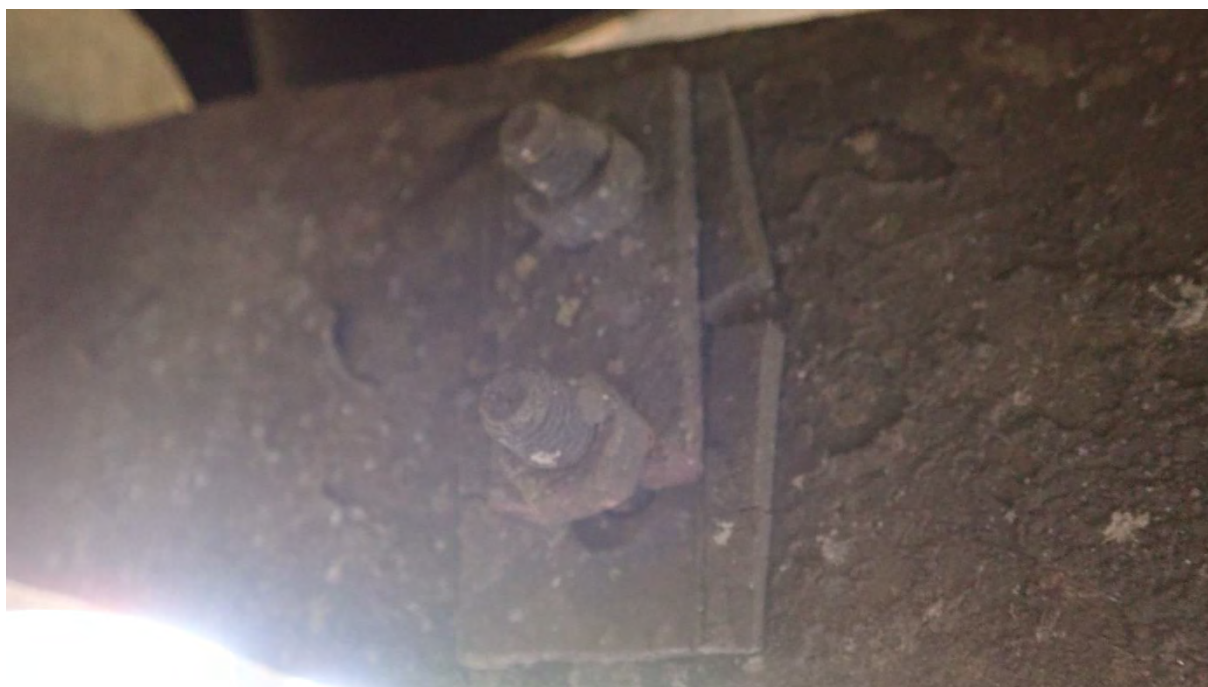
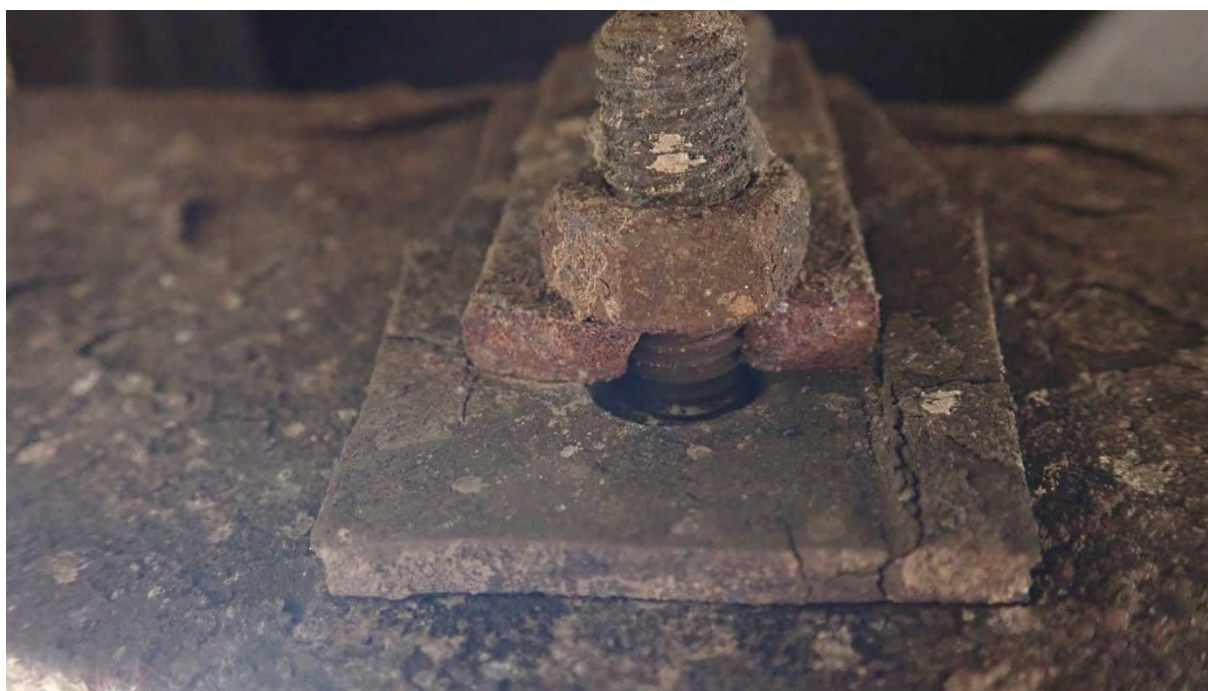
-după cum se poate observa în fotografiile nr.8 și 9 ruperea etrierului de siguranță de la roata nr.8, nu s-a datorat căderii axei triunghiulare în timpul mersului, constatându-se rupturi 100 % vechi în ambele prinderi.

Fotografia nr.8. Sistem prindere etrier siguranță roata nr.8

Fotografia nr.9 Sistem prindere etrier siguranță roata nr.8

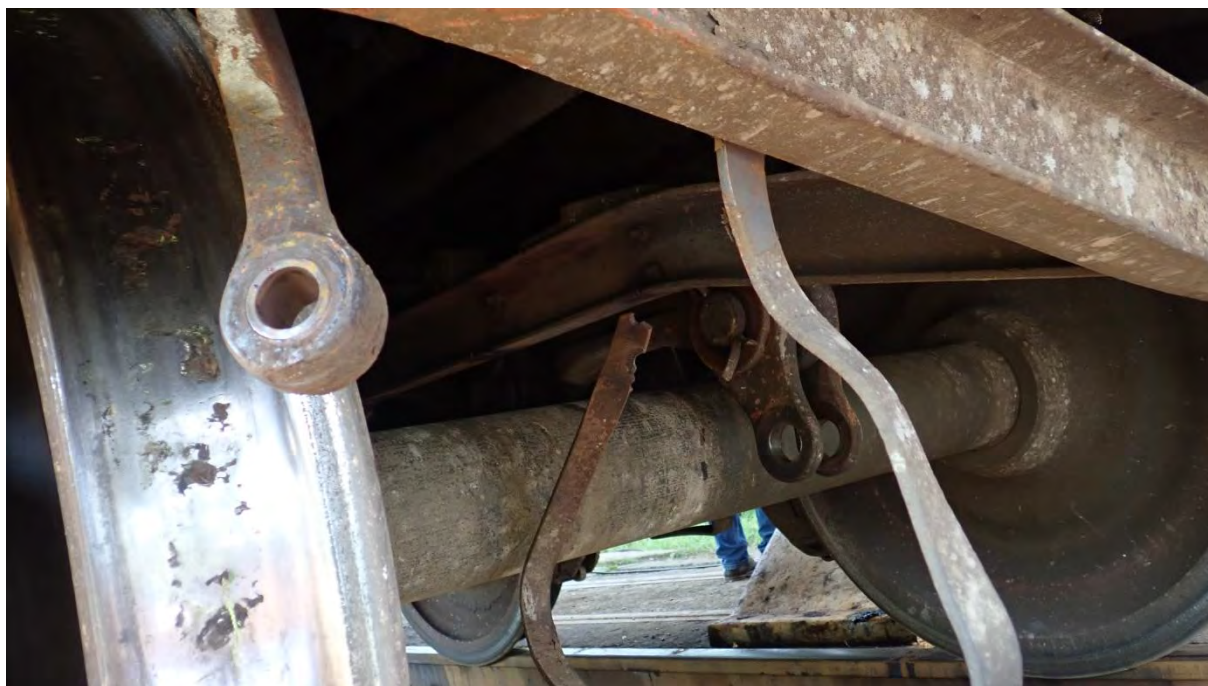
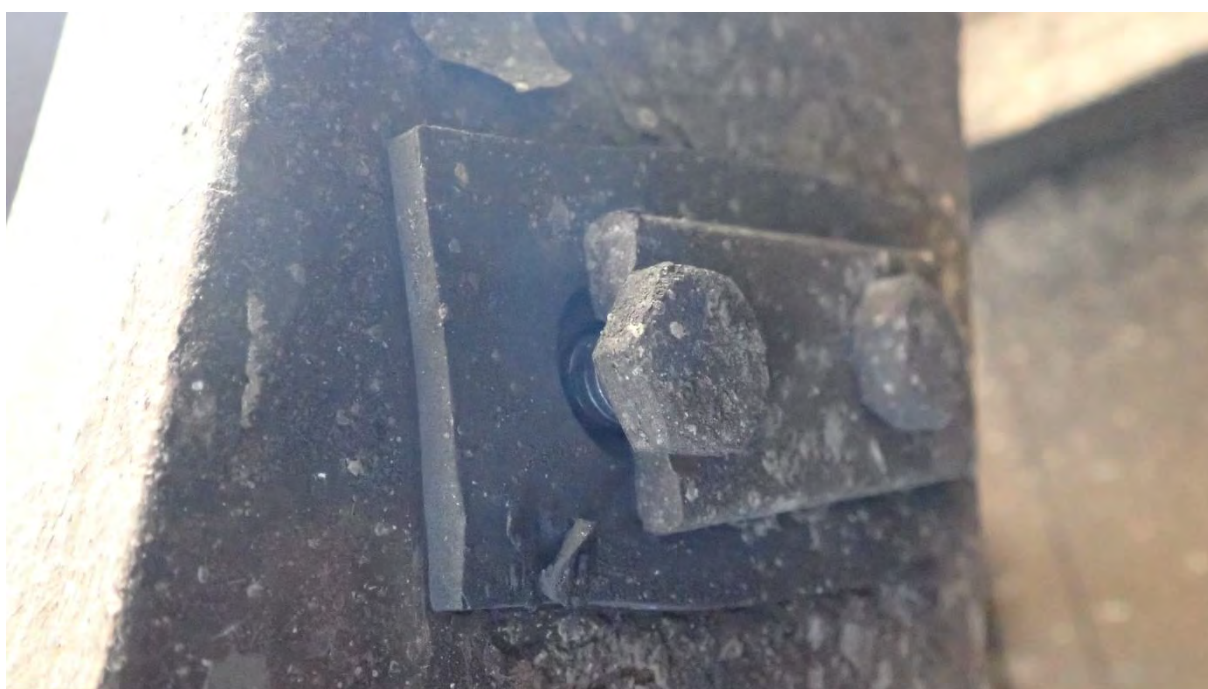
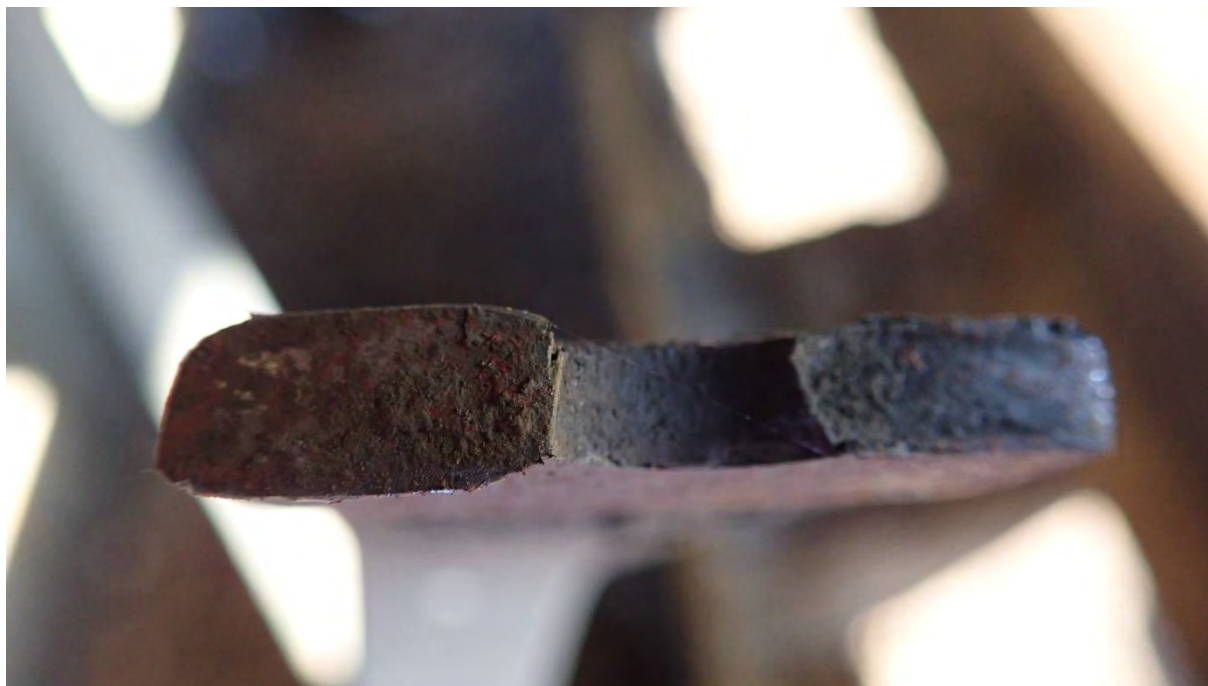
-de asemenea comisia a constatat etrierul de siguranță la roata nr.7 rupt 60 % vechi din zona șurubului de prindere de pe lonjeronul boghiului (fig. nr.10 și fig. nr.12)și la roata nr. 5 etrier de siguranță rupt 100% vechi din zona șurubului de prindere de pe lonjeronul boghiului (fig.11).

Fotografia nr.10 Etrier siguranță, rupt roata nr .7

Fotografia nr.11. Etrier siguranță rupt roata nr .5

Fotografia nr.12 Etrier siguranță roata nr.7

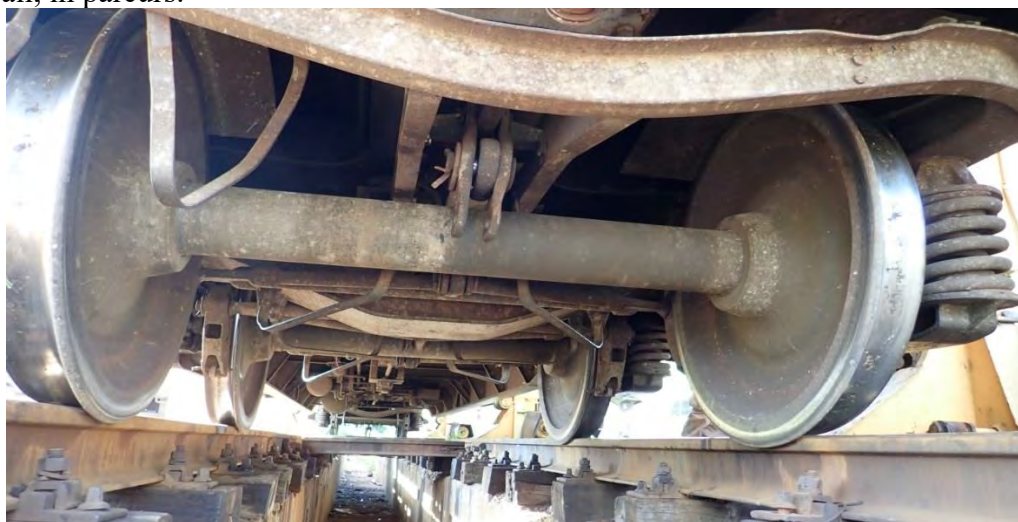
Căderea axei triunghiulare între firele căii ar fi trebuit să fie limitată de către etrierul de siguranță corespunzător acestei părți, roata nr.8. După cum se observă în fotografia nr.13, lipsa acestui etrier de siguranță a favorizat căderea axei triunghiulare, din zona de conexiune A1 între firele căii, în parcurs.

Fotografia nr.13.Etrier siguranță lipsa, roata nr. 8;

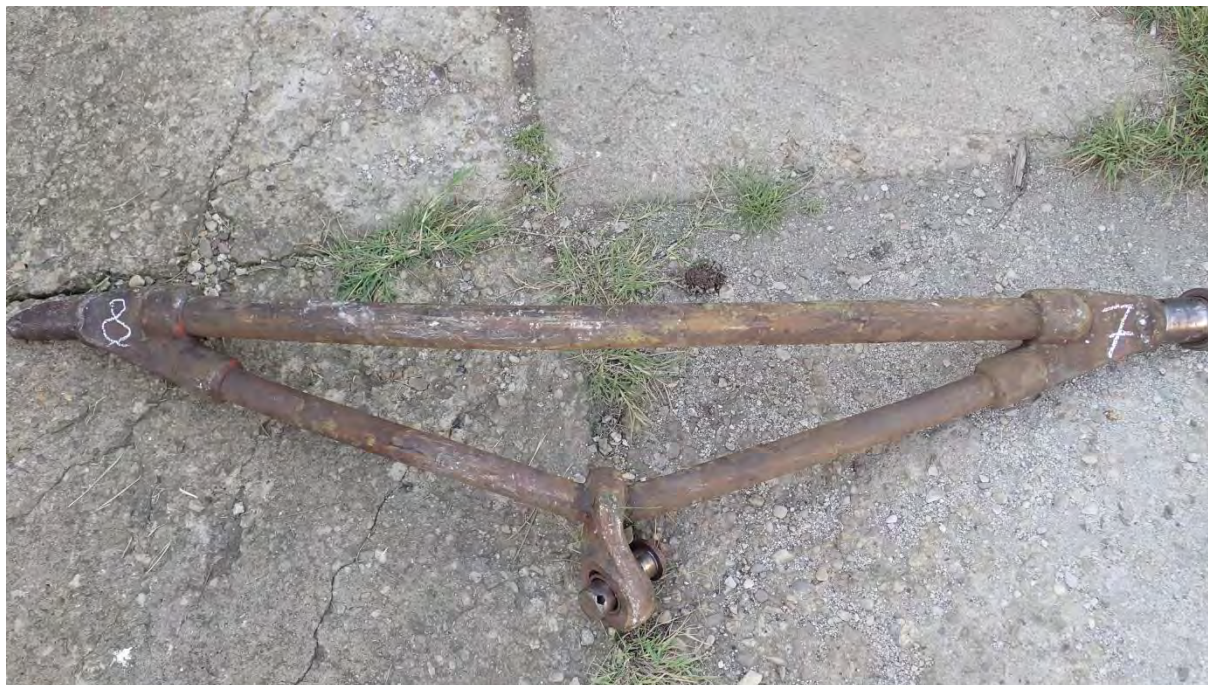
Urmare desprinderii din conexiunea A1 la partea superioară, unde conexiunea era asigurata cu bulonul levierului atârănător prevăzut cu șaiba și cui spintecat, articulația cadrul boghiu – levier atârănător a cedat, axa triunghiulară s-a îndoit datorită greutății, din articulația existentă în zona B și din articulația existentă în zona A. Acest lucru a condus la căderea într-o parte a axei triunghiulare din conexiunea A1, între firele căii, axa triunghiulară rămânând sprijinită numai în conexiunile A și B.

Fotografia nr.14.Axă triunghiulară osia 7-8 deformată

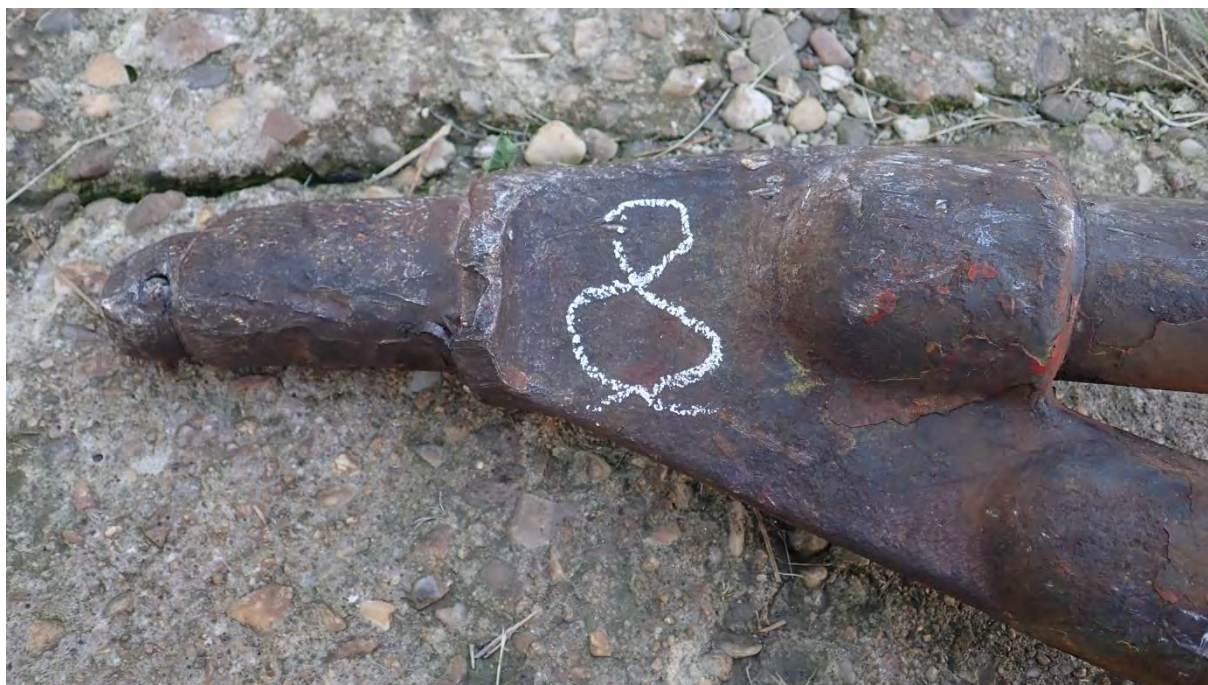
Fotografia nr.15. Conexiunea A1, axă triunghiulară –port sabot

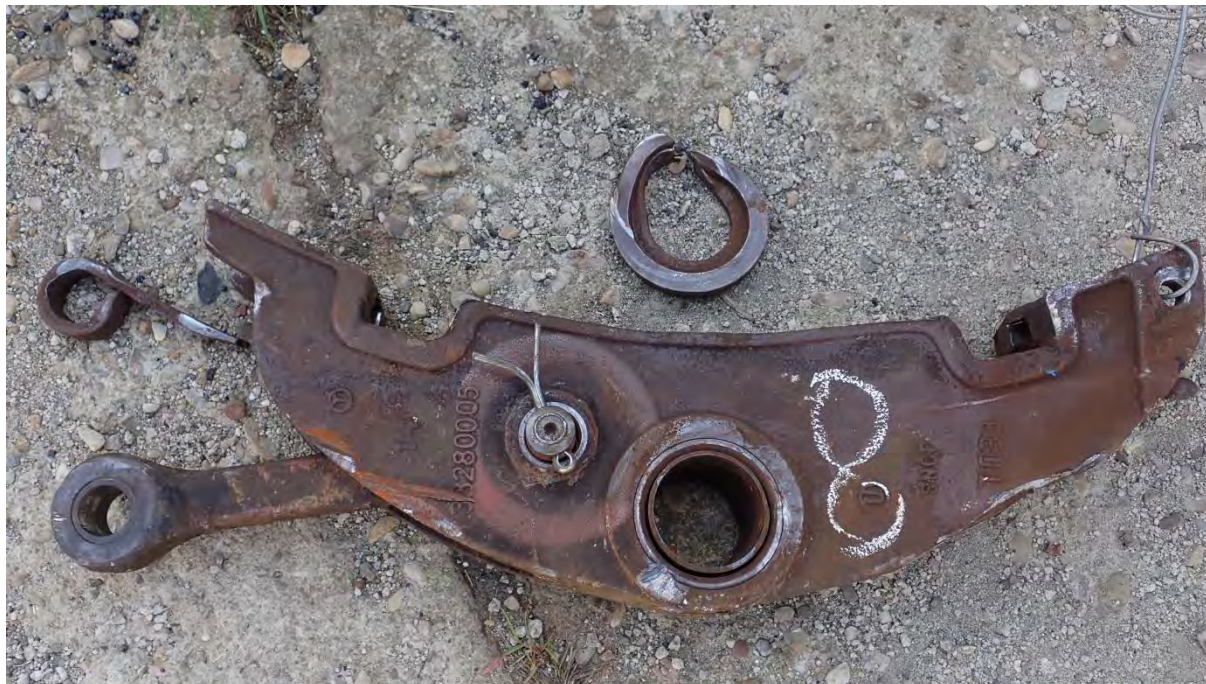
În urma incidentului, în parcurs, la ieșirea din stația CF Chiajna au fost găsite următoarele subansambluri ale timoneriei de frână respectiv port sabot, cui spintecat, levier atârănător montat pe port sabot, fără bulonul de prindere la conexiunea A1- cadru boghiu - levier atârănător, 1/3 (partea cu

ochi) din pana de asigurare a sabotului de frână și șaiba de asigurare a port sabotului pe axa triunghiulară (Fotografia nr.16). După producerea incidentului și verificările efectuate, în parcurs nu a fost găsit bulonul, șaiba și cuiul spintecat de la levierul atârănător, conexiunea A1, cadru boghiu-levier atârănător.

Fotografia nr.16. Port sabot și subansambluri, roata 8
