RAPORT DE INVESTIGARE

al incidentului feroviar produs la data de 09.09.2018 ora 10:30 în stația CFR Bârlad, pe raza de activitate a Sucursalei Regionala C.F. Iași, în circulația trenului de călători IR nr.1661, aparținând operatorului de transport feroviar SNTFC „CFR Călători” S.A., tren care nu a oprit în stație la peron și a depășit semnalul de ieșire X II, acesta având indicația „*OPREȘTE fără a depăși semnalul*”

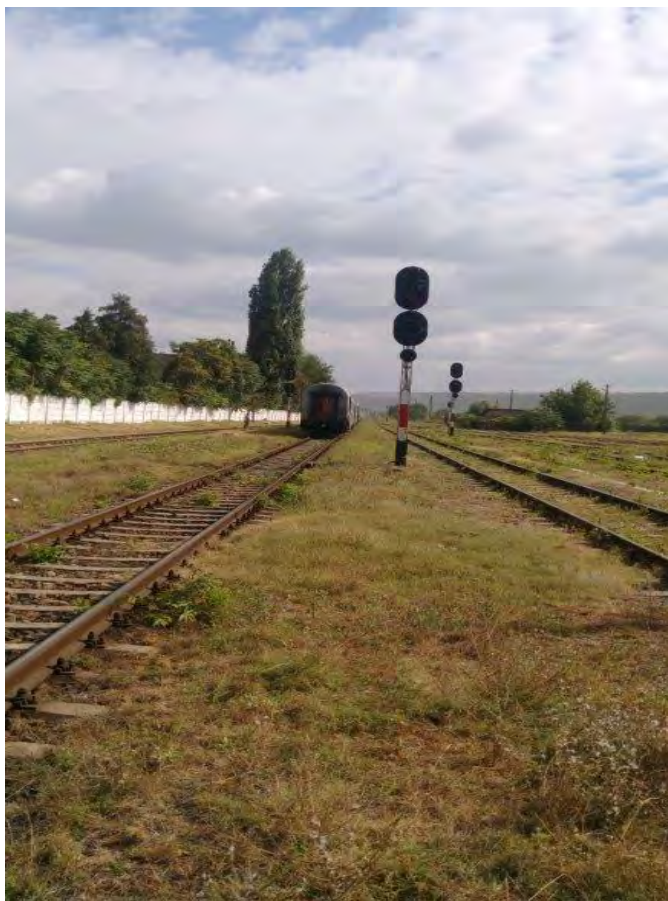
Foto nr.1 – Trenul de călători IR nr.1661, după semnalul X II

- Macazul nu a fost talonat, trenul nr.1661 a depășit semnalul XII (acesta având indicația luminoasă de culoare roșie care ordona: *OPREȘTE fără a depăși semnalul!*) și prin efectul de frânare de urgență, produs de influența inductorului de 2000 Hz, suprapus cu efectul de frânare rapidă, ca ultimă reacție a mecanicului, trenul s-a oprit la aproximativ 5 m. în fața inimii de încrucișare a macazului;

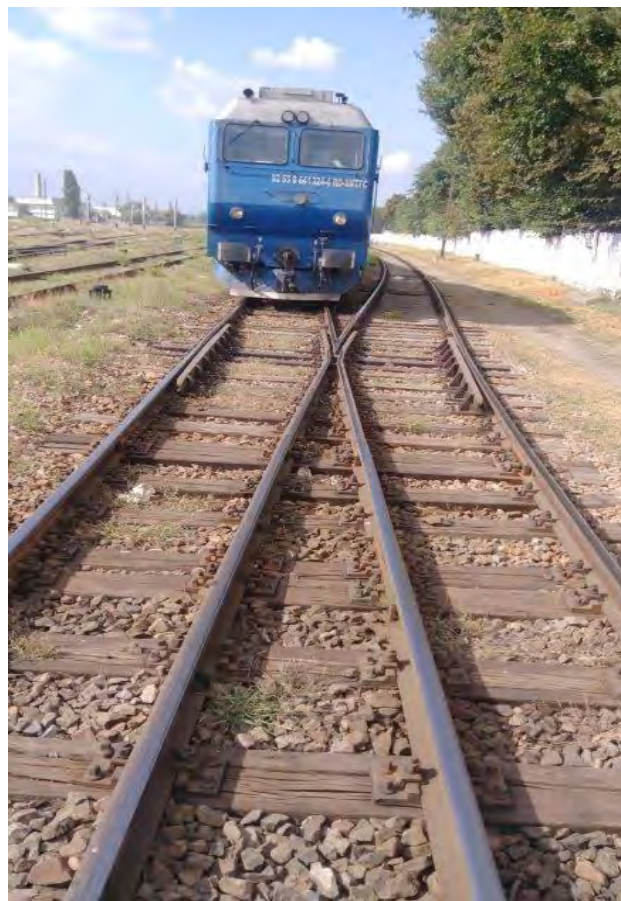
Foto nr.2 – Locomotiva GM 1324 oprită la 5 m. în fața inimii de încrucișare a macazului nr.18

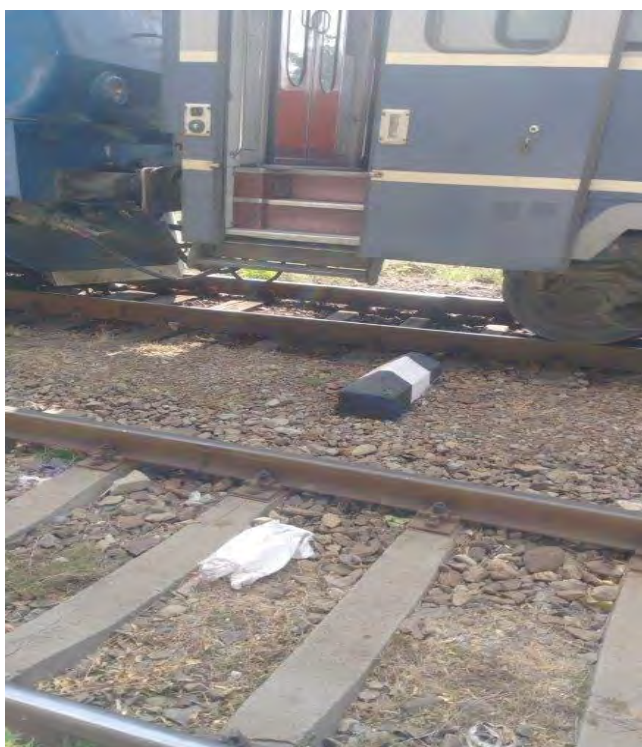
Foto nr.3 – Locomotiva GM 1324 peste marca de siguranță de la km.288⁺¹⁴⁵

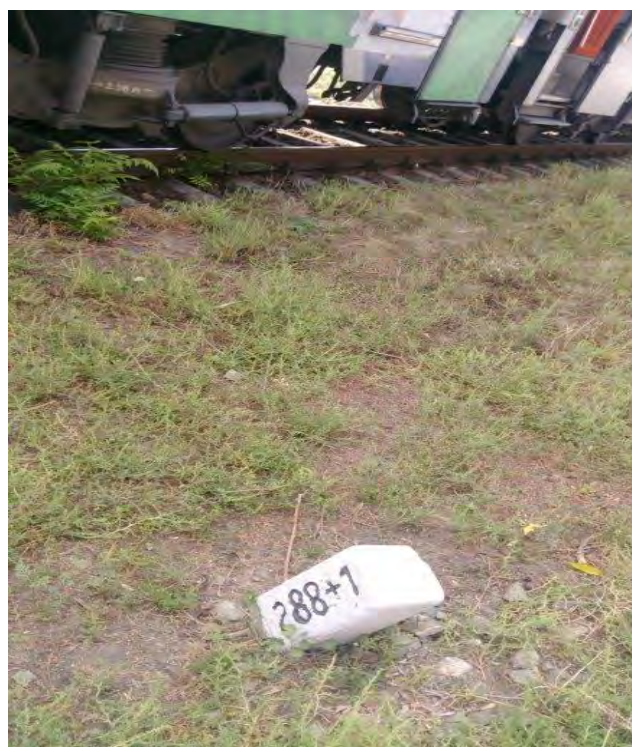
Foto nr.4 – Vagonul nr.2 al trenului, oprit în dreptul bornei de la km.288⁺¹⁰⁰

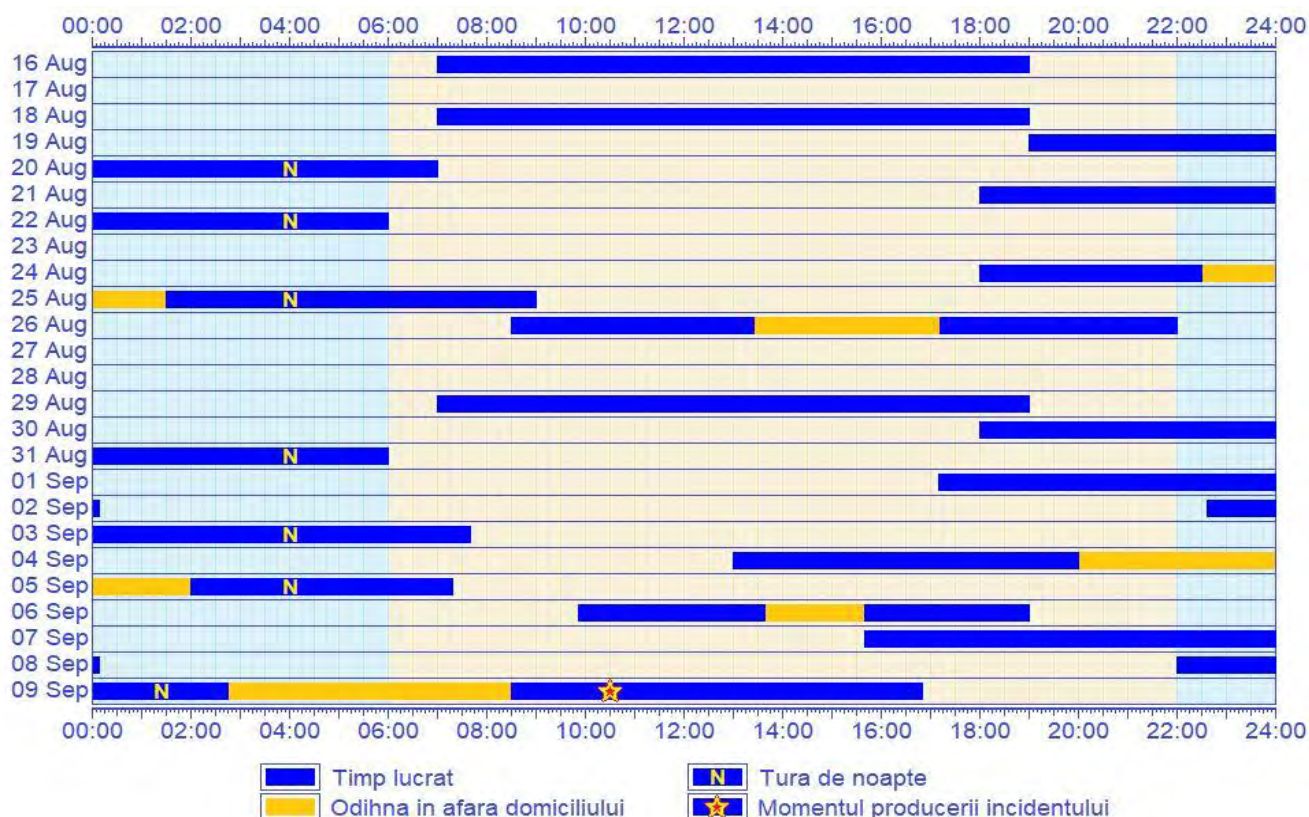
Figura 3 – Grafic cu timpul de lucru și de odihnă a personalului de locomotivă care a condus trenul de călători IR nr.1661 la data de 09.09.2018

Din analiza fișei individuale a serviciului prestat, corelate cu foile de parcurs cât și a graficului cu timpul de lucru și de odihnă pe ultimele 25 de zile calendaristice, comisia apreciază că au fost respectate prevederile reglementărilor specifice în vigoare, referitoare la durata serviciului continuu maxim admis pe locomotivă.

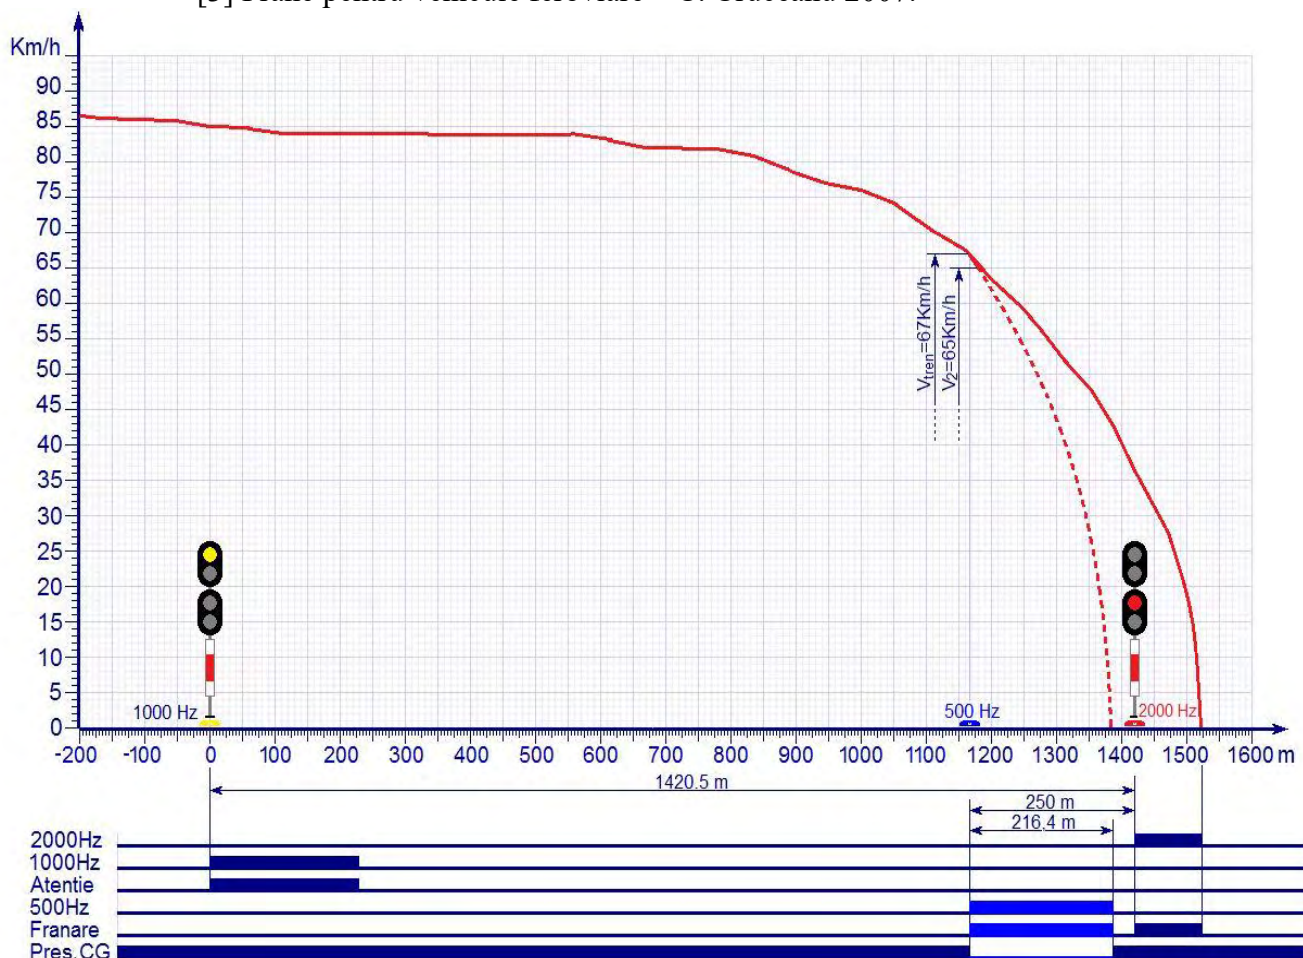
Figura 4 – Reprezentare grafică a scăderii curbei de viteză a trenului, în varianta existenței și acțiunii inductorului de 500 Hz în circuitul semnalului X II

Comisia de investigare apreciază că, în situația în care, semnalul X II ar fi avut inductor de 500 Hz la 250 m. în față, luând în considerare viteza trenului în acel punct (67 km/h conform înregistrărilor din instalația IVMS), prin intrarea în acțiune a acestuia, trenul ar fi fost frânat și oprit cu 33,6 m. înainte de semnal, conform figurii grafice anexate, întocmită pe baza calculului drumului de frânare.

1. Să reanalizeze proiectele de echipare a instalațiilor de semnalizare care, inițial la punere în funcțiune, nu au fost prevăzute cu inductor de 500 Hz la 250 m. în fața semnalelor luminoase de ieșire și în funcție de amplasament geografic și posibilități/condiții tehnice să completeze echiparea cu acest tip de sistem de control al vitezei trenurilor și de oprire automată, în scop preventiv, în cazul nerespectării indicațiilor date de semnale.
