RAPORT DE INVESTIGARE

privind accidentul feroviar produs la data de 27.09.2018,
pe raza de activitate a Sucursalei Regionale de Căi Ferate Cluj, în stația CFR Dej Triaj,
prin deraierea vagonului nr.31530670097-4 aflat în compunerea trenului de marfă nr.42695

*Raport de investigare
25 septembrie 2019*

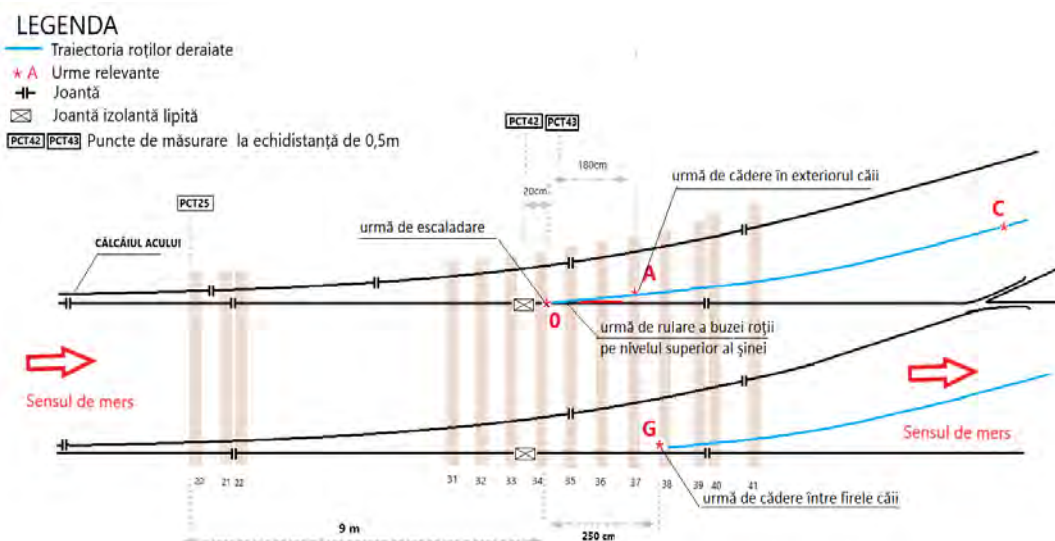
Desen nr.2 – traiectoria roților deraiate

Trenul a circulat în condiții normale până la intrarea în stația CFR Dej Triaj, Grup A, unde la ora 22:40, la efectuarea parcurșului de intrare la linia 7A, pe șinele de legătură ale schimbătorului de cale nr.37A s-a produs deraierea vagonului nr. 31530670097-4, al 13-lea vagon din compunerea trenului, de ambele osii ale primului boghiu în sensul de mers.

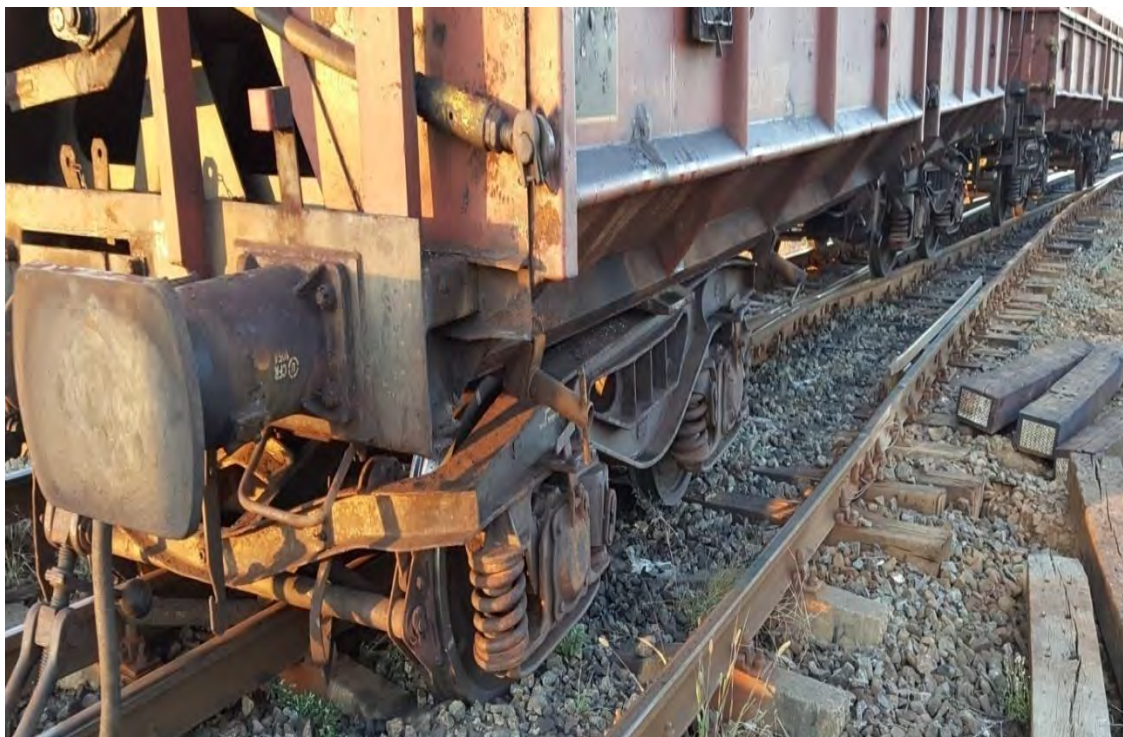
Foto nr.1 – boghiul deraiat al vagonului nr. 31530670097-4

Trenul de marfă nr.42695 a circulat cu primul boghiu al vagonului nr. 31530670097-4 în stare deraiată o distanță de 14,4 m, după care s-a oprit ca urmare a ruperii trenului (între al 12-lea și al 13-lea vagon) și întreruperii conductei generale de aer.

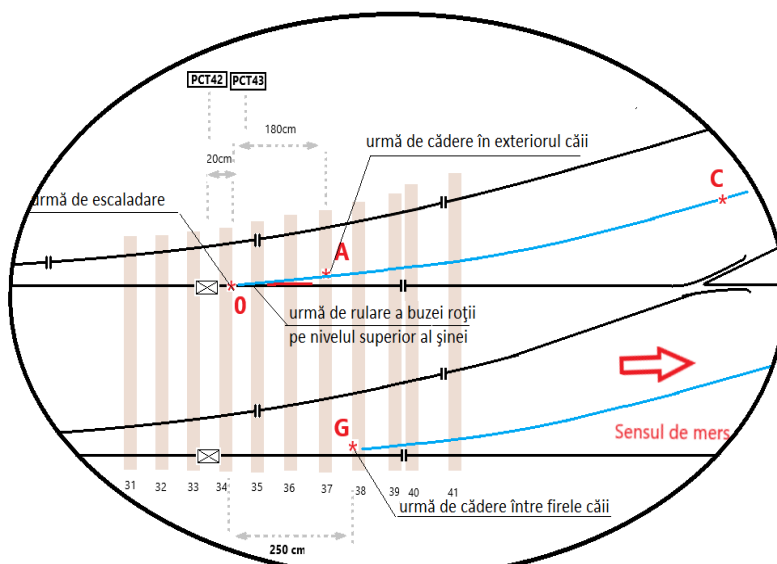
Desen nr.4 – urme relevante la locul deraierii

Prima urmă de rulare anormală a roților, a fost identificată pe șina de legătură de după acul drept al schimbătorului nr.37A, prin escaladarea flancului activ al ciupercii șinei, de către buza roții din partea stângă a osiei conducătoare, la o distanță de 20 cm de rostul joantei izolante lipite. Acest punct s-a notat cu cifra „0”.

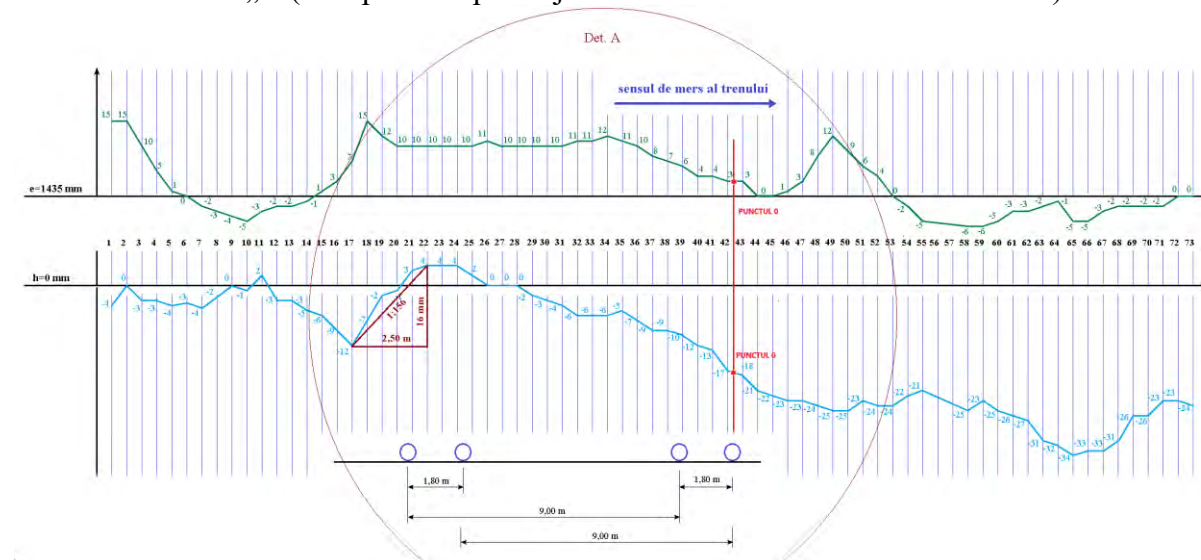
Desen nr.5 - Diagrame de ecartament și nivel transversal

S-au analizat și interpretat valorile la nivelul transversal al căii până în pichetul de măsurare notat cu „43” (ce se află la 0,5m de rostul joantei izolante lipite, din cuprinsul șinei de legătură din partea stângă, în sens de mers a trenului). Punctul „0” este prima urmă de escaladare pe șina de legătură din partea stângă la o distanță de 20 cm de rostul joantei izolante lipite.

S-a constatat depășirea în punctul „0” a valorii maxime admise la nivel în profilul transversal, prevăzute la art.19.6, din *Instrucția de norme și toleranțe pentru construcția și întreținerea căii-linii cu ecartament normal, nr.314/1989*. Astfel valoarea nivelului transversal în punctul de măsurare „0”, avea valoarea -17mm.

S-a constatat depășirea valorii maxime admise a torsionării căii, prevăzute la art.7, pct. A.4 din *Instrucția de norme și toleranțe pentru construcția și întreținerea căii-linii cu ecartament normal, nr.314/1989*. Astfel înclinarea rampei defectului între punctele de măsurare „17” și „22” avea valoarea de 1:156 (rampă pe care rula roata osiei 4 în sens de mers, când roata osiei conducătoare se afla în punctul „0”).

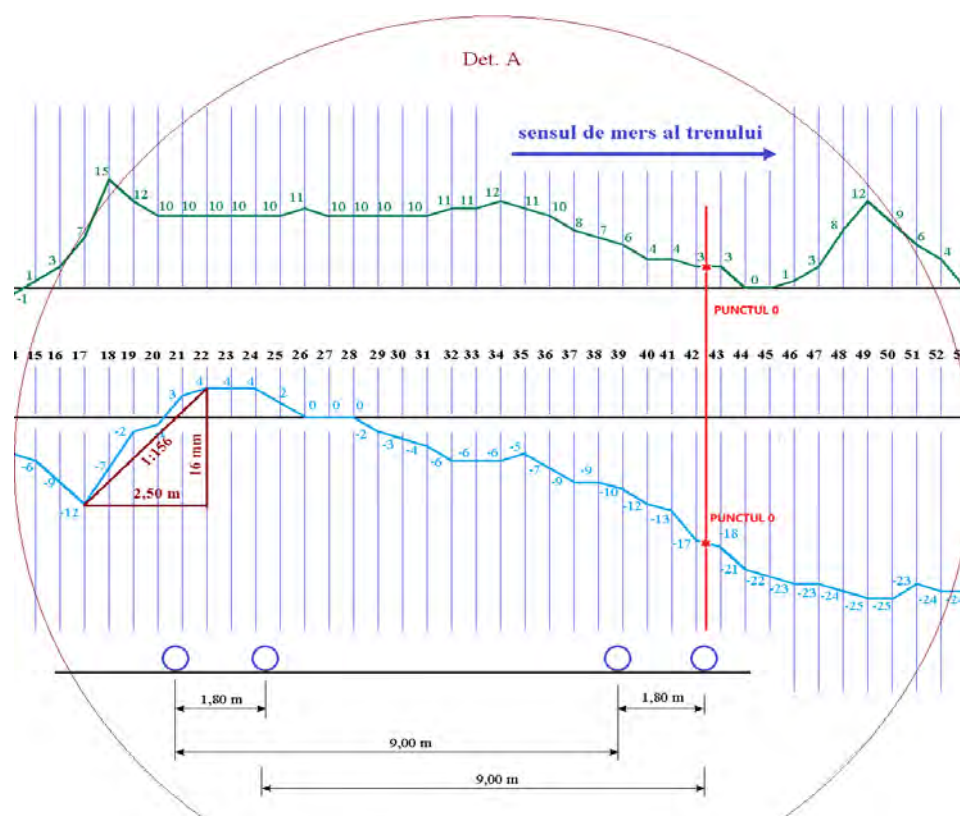
Desen nr.6 - Detaliu la diagramele de ecartament și nivel transversal

În conformitate cu prevederile art.19.6 din *Instrucția de norme și toleranțe pentru construcția și întreținerea căii-linii cu ecartament normal, nr.314/1989*, toleranțele admise la nivel în profilul transversal sunt de ± 5 mm la aparatele de cale de pe liniile de primiri și expedieri. Valorile măsurătorilor la nivelul transversal al căii, pe schimbătorul de cale nr.37A, depășeau toleranțele admise la nivel în profilul transversal, în punctele de măsurare nr.15, 16, 17, 18 și în fiecare punct de măsurare de la punctul de măsurare nr. 32, până la punctul de măsurare nr.42 (care este punctul „0”, prima urmă de escaladare).

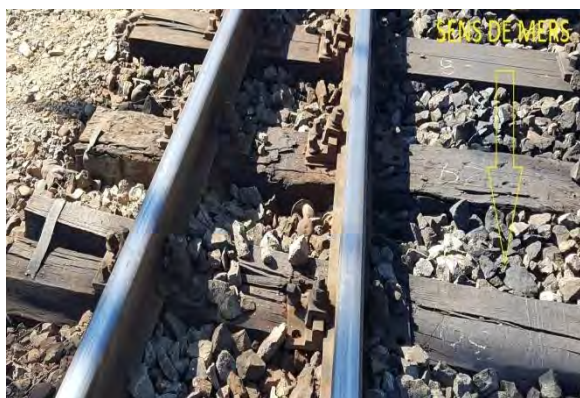
Foto nr.5 traversa nr.30

Traversa nr.30, prezenta crăpătură longitudinală pe toată lungimea traversei, era putredă sub placa metalică partea stângă a sensului de mers, prindere inefficientă a șinei de traversă pe partea dreaptă a sensului de mers.

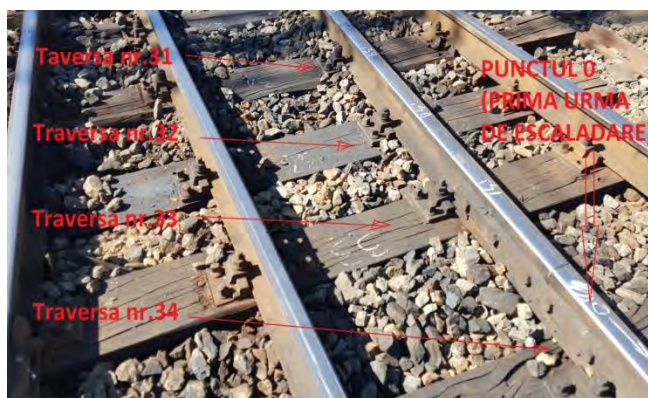
Foto nr.6 traversa nr.31.32.33

Traversa nr.31, era crăpată la capăt, pe partea stângă a sensului de mers, era putredă în corpul traversei, tirfoanele erau nestrânse și nu asigurau prinderea șinei de traversă.

Traversa nr.33, prezenta crăpături longitudinale pe toată lungimea traversei, era putredă în profunzimea traversei, iar plăcile pe direcția abatere erau înglobate în traversă.

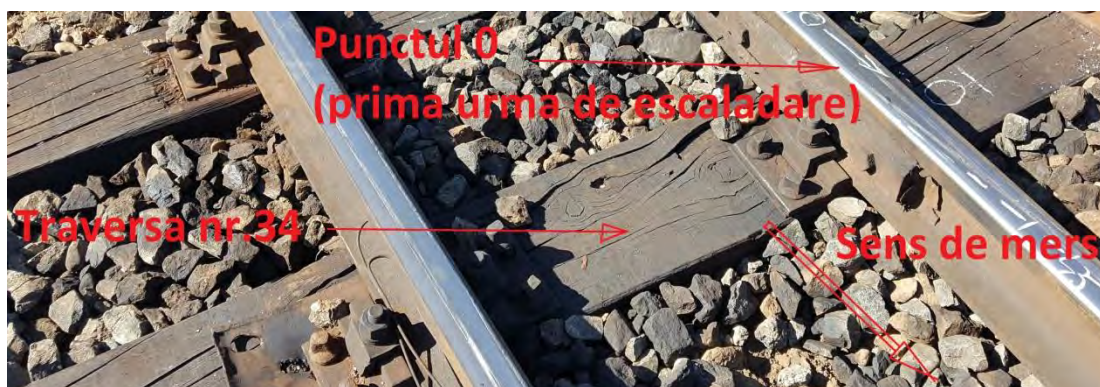
Foto nr.7 traversa nr.34

Traversa nr.34, este traversa pe care sprijină joantele izolante lipite de pe șinele de legătură, pe directia schimbătorului de cale. Pe fața activă a ciupercii șinei din compunerea joantei izolante lipite partea stângă, în sensul de mers, a fost identificată prima urmă de escaladare la o distanță de 20 cm de rostul joantei izolante lipite.

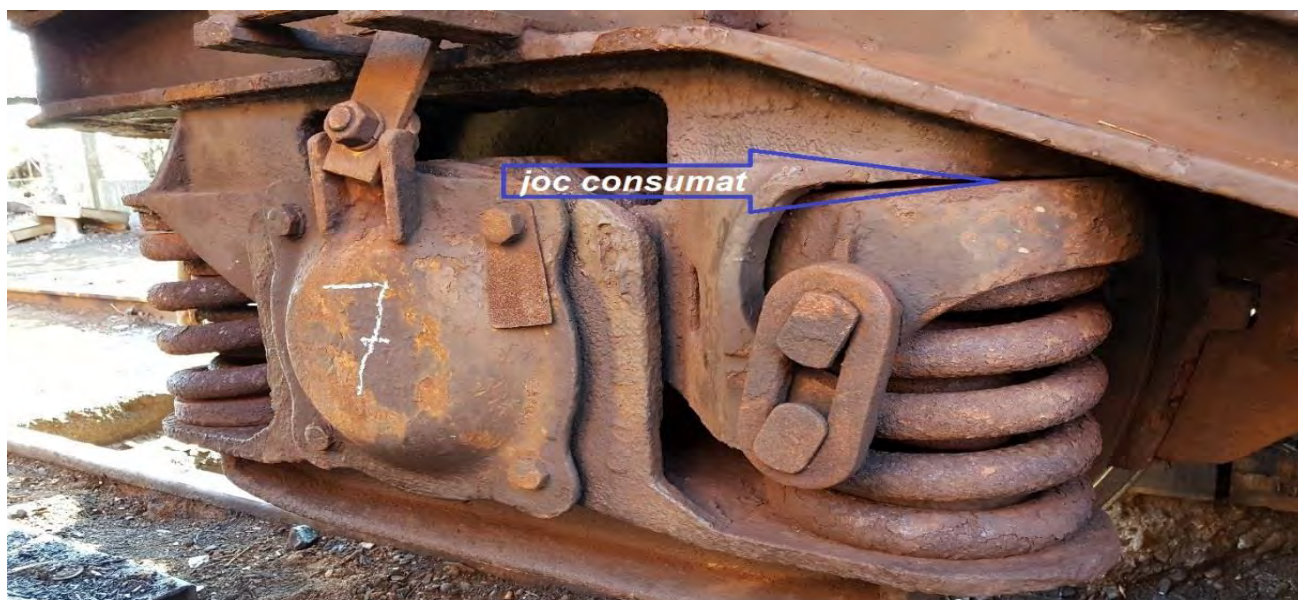
Foto nr.8 Amortizorul de la roata nr.7

- la roata nr. 7 s-a constatat amortizorul Lenoir ineficace, pălăria arcului era în contact cu cadrul boghiului, defect încadrat la articolul 87, tabelul 3, punctul 7 din Instrucțiunile nr.250/2005;

- cele două defecte constatate la boghiul deraiat al vagonului nr. 31530670097-4 (plăcuța manganoasă ruptă din sudură și amortizorul Lenoir ineficace) au făcut ca, pe partea stângă a boghiului, în sensul de mers, oscilațiile verticale și transversale a cutiei vagonului să nu fie amortizate;

Cele două defecte constatate la vagonul deraiat (plăcuță manganoasă ruptă din sudură și amortizorul Lenoir ineficace) erau nenotificate. Aceste defecte fiind amândouă pe aceeași parte ale aceluiași boghiu, au influențat descărcarea sarcinii de la roata nr.7 prin neamortizarea oscilațiilor în sens vertical și transversal a cutiei vagonului.

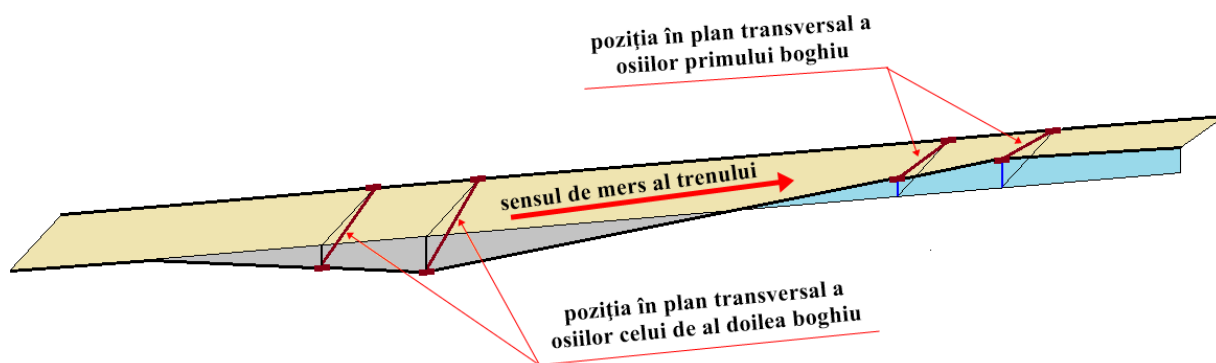
Desen nr.7 - Pozițiile osiilor vagonului nr.31530670097-4 pe zona șinelor de legătură a schimbătorului nr.37A

- cele două boghiuri ale vagonului, situate constructiv la o distanță de 9 m unul față de celălalt, erau poziționate pe o porțiune de linie, care prezenta o denivelare încrucișată, a cărei valoare, măsurată în stare statică, depășea valoarea maximă admisă, corespunzătoare vitezei de circulație.

Roțile din dreapta ale primului boghiu și cele din stânga ale celui de al doilea boghiu, se aflau pe porțiuni de linie mai ridicate (roțile din stânga ale primului boghiu și cele din dreapta ale celui de al doilea boghiu erau poziționate pe porțiuni de linie mai joase)

În momentul în care roțile osiei atacante (roțile 7 și 8) se aflau în planul punctului de măsurare nr.42 (punct în care valoarea nivelului transversal al căii era „-17”mm) , deci roata din partea dreaptă în sens de mers (roata nr.8) era mai sus decât roata din partea stângă (roata nr.7); roțile primei osii ale celui de al doilea boghiu (roțile 3 și 4) se aflau în punctul de măsurare nr.24 (punct aflat la o distanță de 9m față de punctul de măsurare nr.42), unde valoarea nivelului transversal al căii era „+4”mm, deci roata din partea dreaptă în sens de mers (roata nr.4) era mai jos decât roata din stânga (roata nr.3).
