RAPORT DE INVESTIGARE

al accidentului feroviar produs la data de 05.08.2018, ora 21:56, pe raza de activitate a Sucursalei Regionale CF Cluj, în stația CFR Aleșd, la expedierea trenului de marfă nr. 32101 (aparținând operatorului de transport feroviar SNTFM „CFR Marfă” SA)

*Raport de investigare, ediție finală
18 iunie 2019*

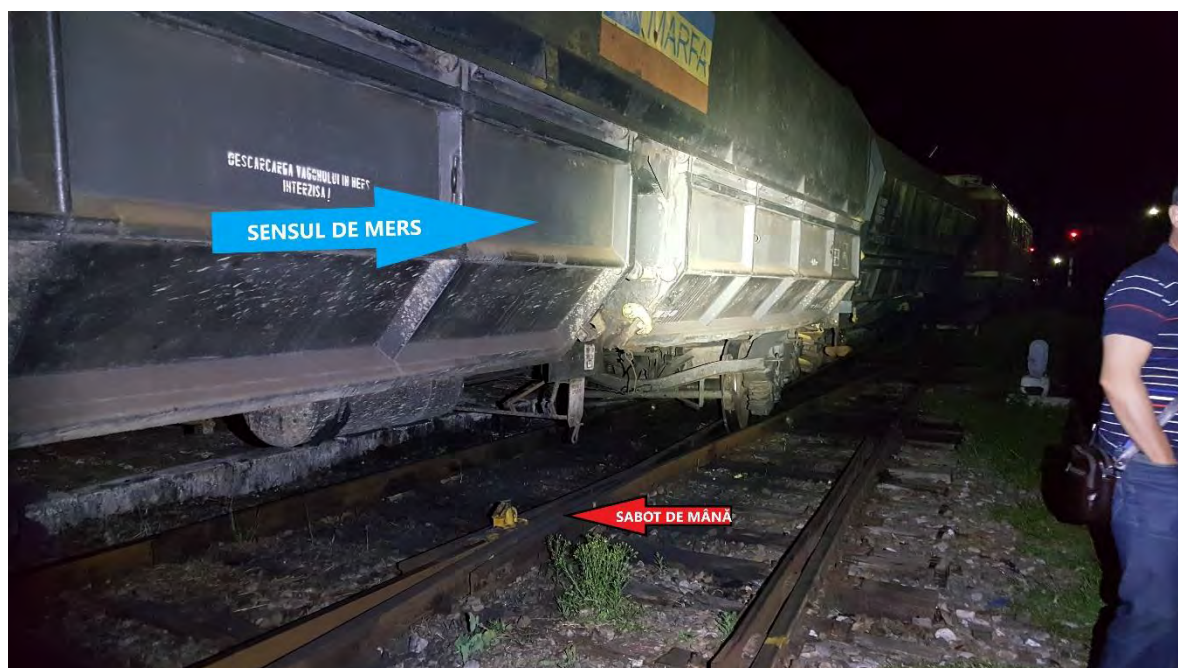
Sabotul târât de roată, s-a blocat la inima de încrucișare de la schimbătorul nr. 46, aflată la Km 619+747, acest fapt având consecință deraierea primelor două vagoane din compunerea trenului.

Imaginea 2 - sabotul de mână, înțepenit la inima de încrucișare

Pe inima de încrucișare s-a găsit înțepenit sabotul de mână nr. 2 al stației CFR Aleșd. Urmele de deraiere încep imediat după zona unde a rămas înțepenit sabotul de mână.

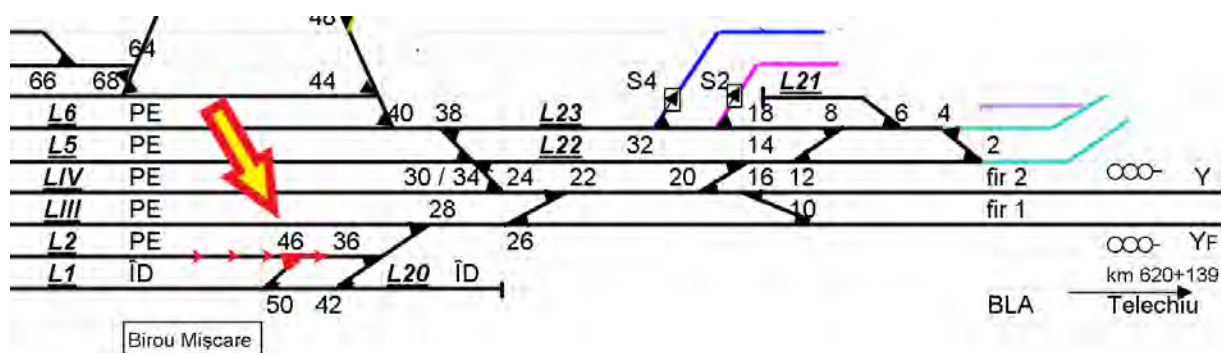
Zona în care s-a produs accidentul feroviar, se află pe parcursul de ieșire de la linia 2 abătută a stației Aleșd, spre stația Oradea. Prima urmă de deraiere (Pct.0) se află pe schimbătorul de cale 46, în zona inimii simple.

Imaginea 3 – locul producerii deraierii - poziția schimbătorului nr. 46 pe dispozitivul de linii al stației

Trenul a circulat în sensul kilometrării liniei, deraierea s-a produs la km 619+747, în cuprinsul schimbătorului de cale nr.46, atacat pe la călcâi, pe directă schimbătorului de cale, în zona inimii de încrucișare, prin căderea între firele căii a roților din partea dreaptă a boghiului, urmată de escaladarea șinei de rulare de către roțile din partea stângă, în sensul de mers al trenului.

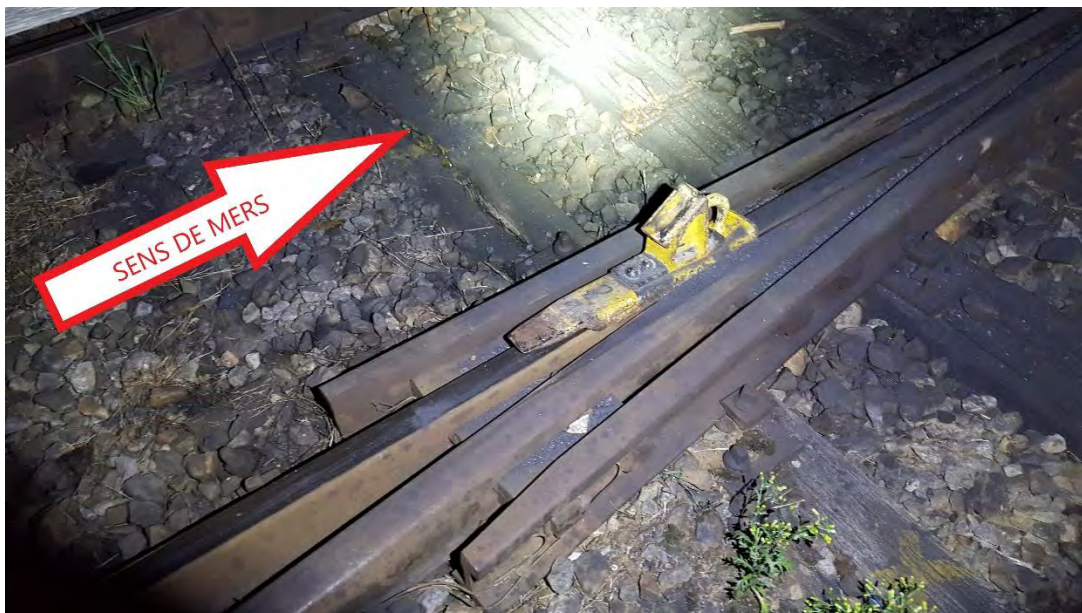
Imaginea 4 – locul producerii deraierii - poziția sabotului pe schimbătorul nr. 46

Sabotul de mână a fost târât de roata primului vagon pe o distanță de aproximativ 80 m până când sabotul de mână s-a înțepenit la inima de încrucișare a schimbătorului nr. 46. După ce sabotul de mână s-a înțepenit la inima de încrucișare, primul vagon a parcurs 18m deraiat până la oprirea trenului.

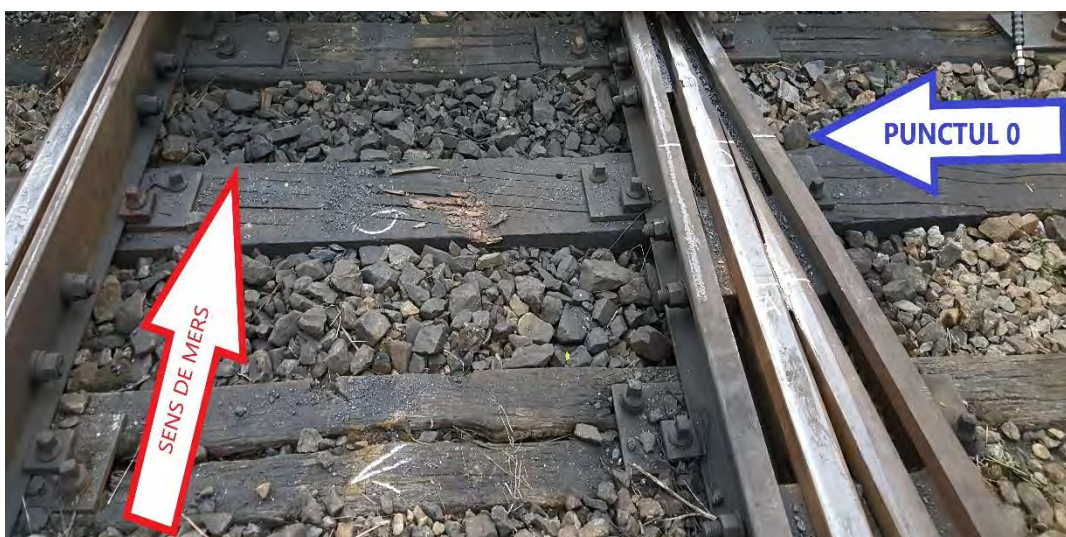
Punctul 0 reprezintă prima urmă de cădere între firele căii, a roții din dreapta a primului boghiu de la primul vagon deraiat. Pe inima de încrucișare în sensul de mers al trenului s-a marcat pe șină, punctul A, locul unde a fost identificat sabotul de mână care era înțepenit la inima de încrucișare, punctul A se află cu 39 cm înainte de punctul 0, față de sensul de mers al trenului.

Imaginea 5 – locul producerii deraierii – Punctul 0

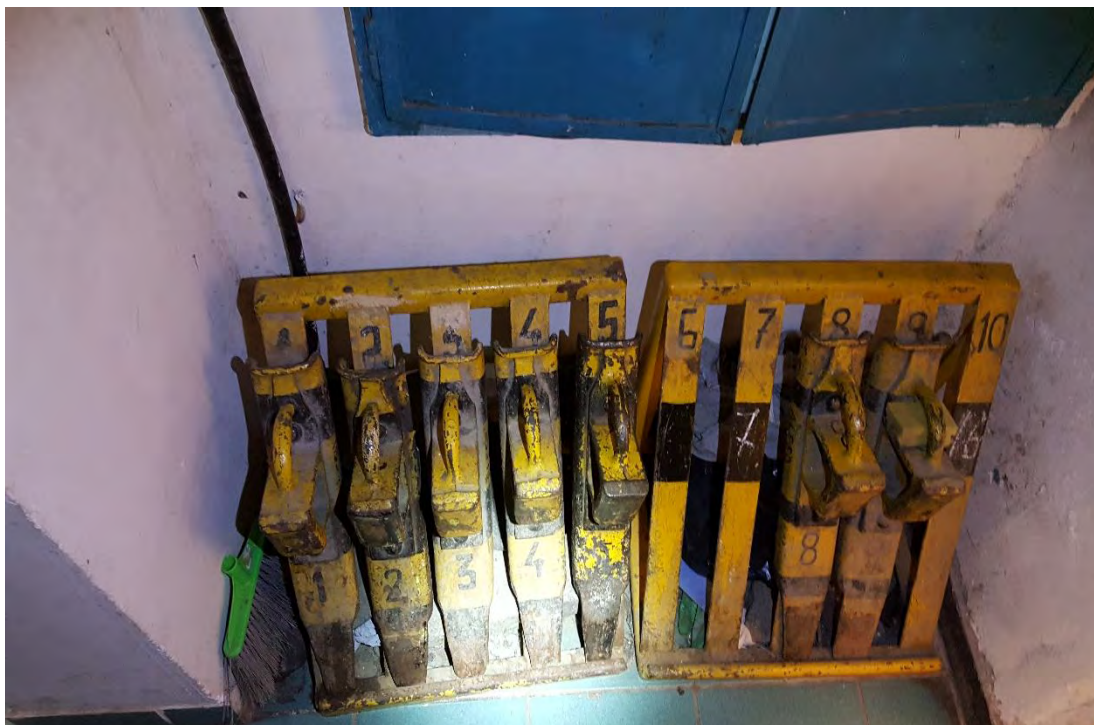
Rastelul pentru saboți, era amplasat într-o nișă situată pe hol în spatele biroului de mișcare, iar IDM era ocupată cu înscrierea avizului de trecere pentru trenul 1934. În aceste condiții IDM *nu a verificat existența pe rastel a sabotului nr 2 și a semnat de luare în primire a sabotului nr 2.*

Imaginea 6- Amplasarea rastelului pentru saboți, pe hol într-o nișă în afara biroului de mișcare
