AGENȚIA DE INVESTIGARE FERROVIARĂ ROMÂNĂ - AGIFER

RAPORT DE INVESTIGARE

privind accidentul feroviar grav produs la data de 12.08.2018, pe raza de activitate a Sucursalei Regionale CF Craiova, secția de circulație Caracal-Craiova, pe linia curentă firul I dintre haltele de mișcare Malu Mare-Banu Mărăcine, pe viaductul Cârcea de la km 200+306, prin deraierea locomotivei de remorcare seria BB 25200 nr.208 și a primelor 10 vagoane din compunerea trenului de marfă nr.80315, din care 7 au căzut cu tablierul metalic al primei deschideri a viaductului. Trenul aparținea operatorului de transport feroviar de marfă SC GRUP FERROVIAR ROMÂN SA.

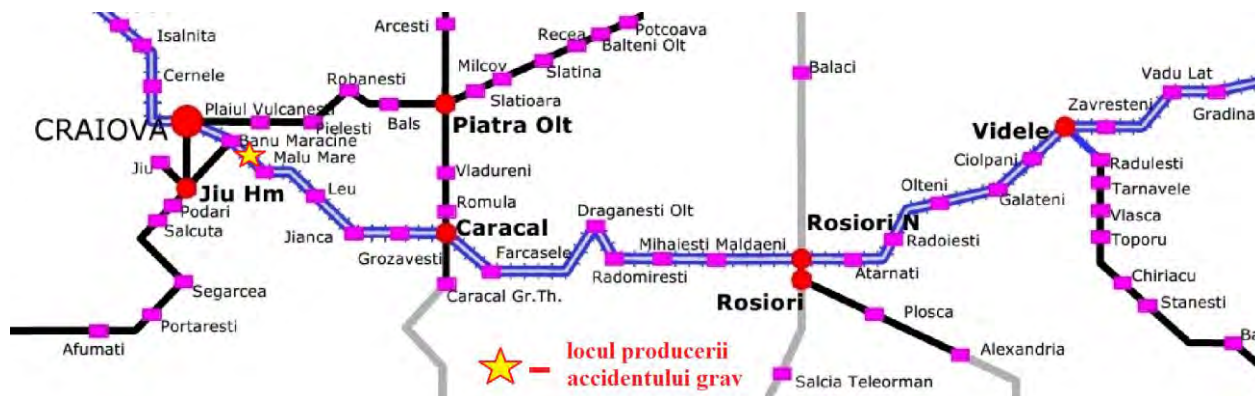
Foto nr.1-locul producerii accidentului

Trenul a depășit acest semnal, a trecut prin halta de mișcare pe linia II directă, a depășit semnalul luminos de ieșire X II, care avea indicația “ **OPREȘTE fără a depăși semnalul!**” (o unitate luminoasă de culoare roșie, spre tren), și-a continuat mersul pe linia curentă firul I dintre haltele de mișcare Malu Mare-Banu Mărăcine, linie care era închisă circulației trenurilor pentru executarea lucrărilor de reabilitare a viaductului Cârcea (amplasat la km 200+306) și a deraiat trecând peste viaduct a cărui suprastructură feroviară era demontată.

Tablierul metalic al primei deschideri a viaductului a căzut, de pe reazeme, la baza infrastructurii viaductului, antrenând în cădere vagoanele de la al 2-lea la al 8-lea (al 9-lea vagon era înclinat pe capătul culeei iar al 10-lea vagon era deraiat și se afla pe terasamentul din spatele culeei Mau Mare).

Locomotiva și primul vagon au rămas pe tablierul metalic al celei de a doua deschideri.

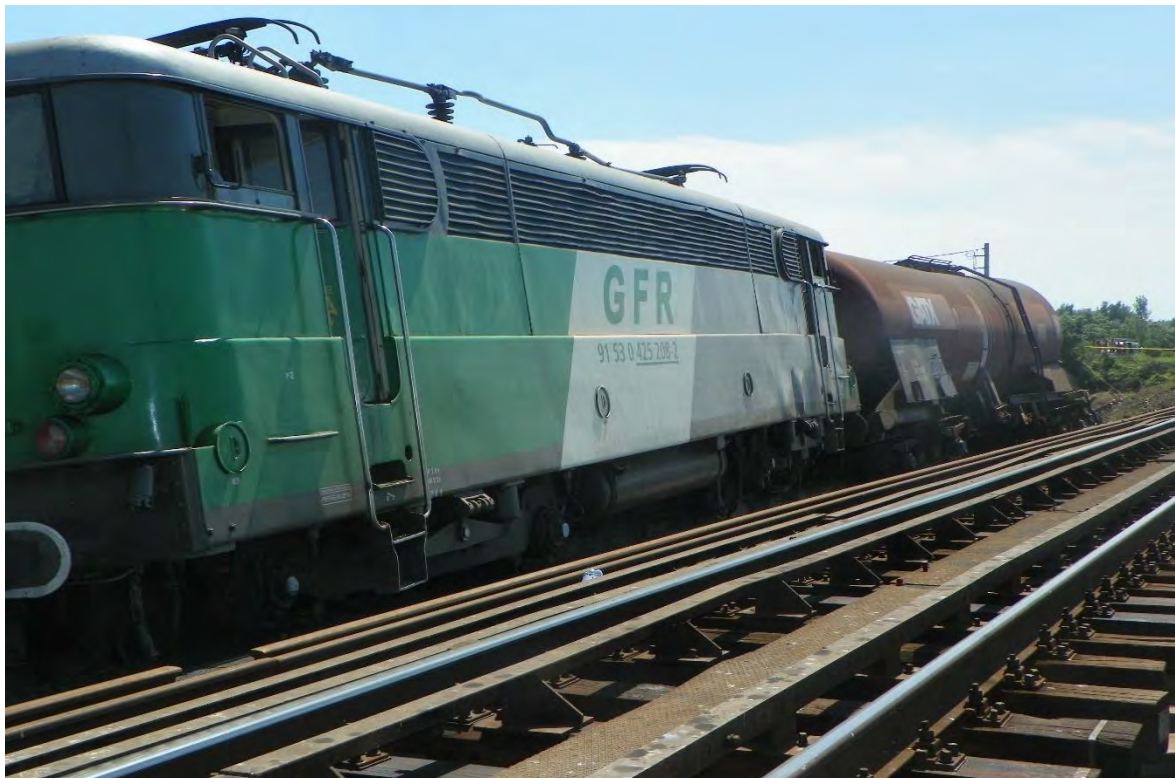
Foto.nr.2

Locomotiva seria BB 25200 nr.208 era deraiată de toate osiile și era poziționată pe tablierul nr.2 al viaductului, pe firul I de circulație – *foto nr.2*;

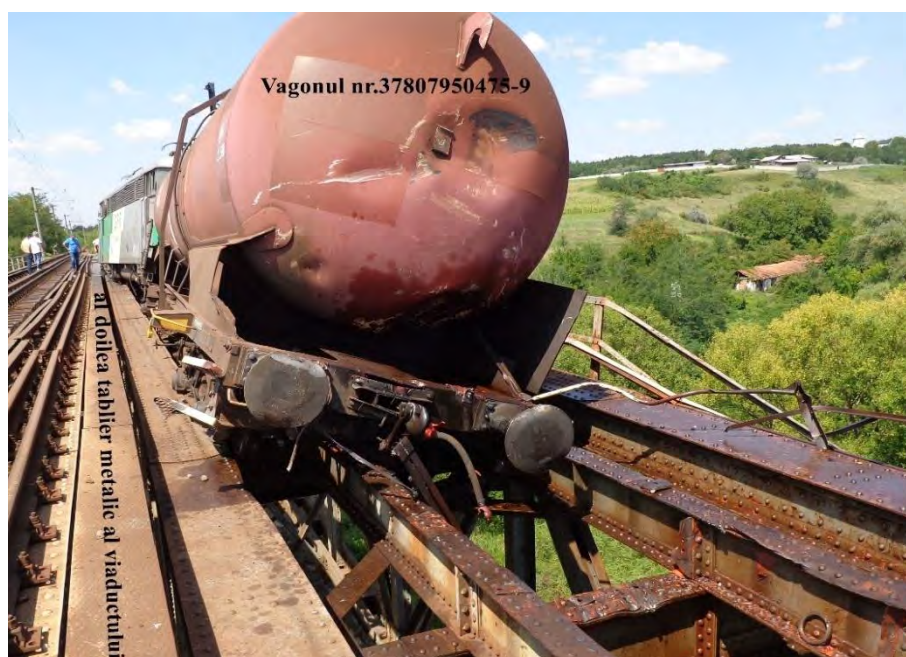
Foto nr.3

- vagonul nr.37807950475-9, primul din compunerea trenului se afla pe cel de al doilea tablier metalic al viaductului, primul tablier metalic fiind căzut la baza infrastructurii;

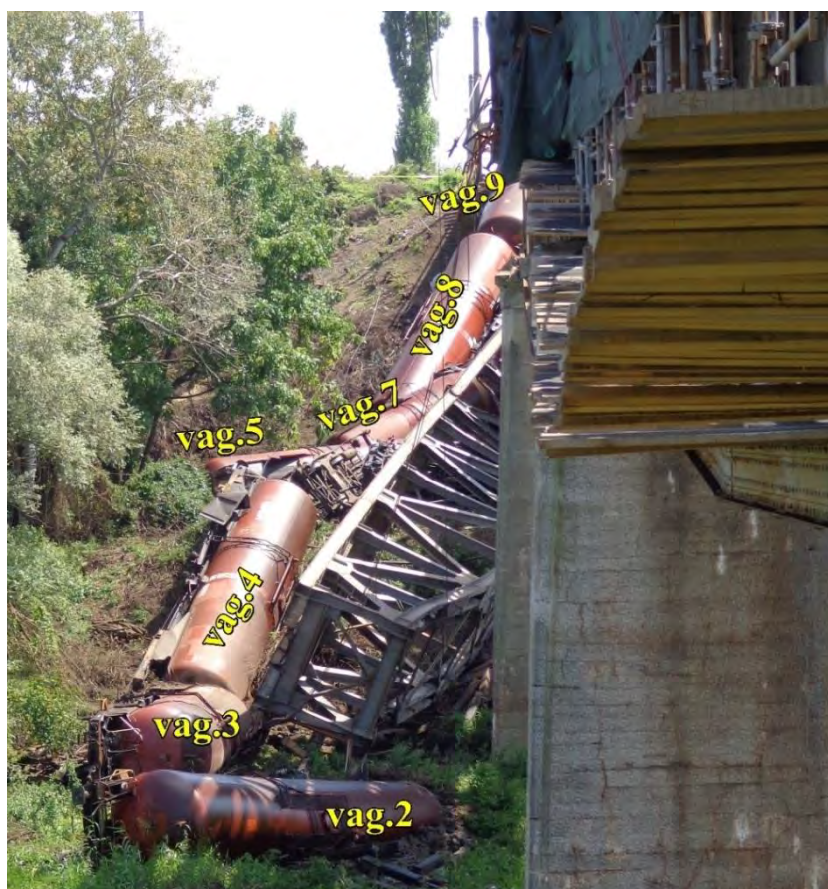
Foto nr.4

- vagoanele cu nr.37807950263-9, nr.37807950479-1, nr.37807950017-9, nr.37807950304-1, nr.37807950388-4, nr.37807950104-5 și nr.37807950262-1 (de la al 2-lea la al 8-lea din compunerea trenului), au căzut pe partea dreaptă, în sensul de mers, de pe pod în albia pârâului împreună cu primul tablă metalic al viaductului;

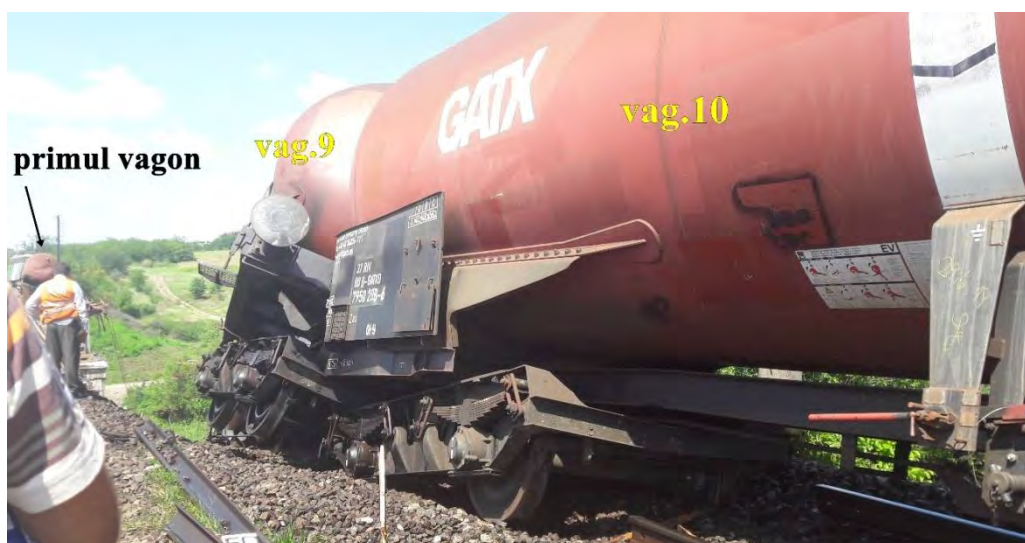
Foto nr.5

- vagonul nr.37807950109-4, al 9-lea din compunerea trenului, a rămas înclinat pe culeea nr.1 cu tendință de cădere spre baza acesteia, iar vagonul nr.37807950288-6, al 10-lea din compunerea trenului, a rămas deraiat pe terasamentul din spatele culeei nr.1.;

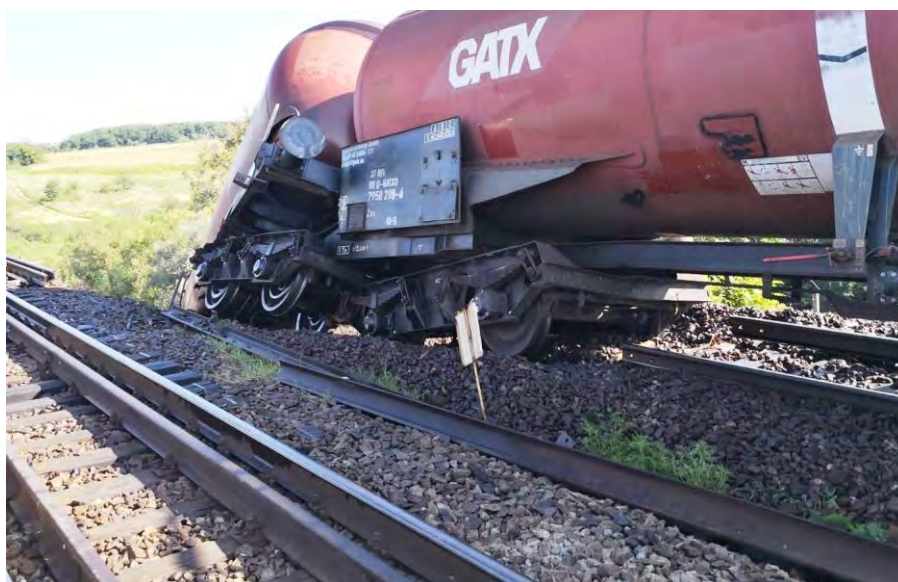
În acest fel, s-a creat câte un spațiu în spatele celor două culei, în care era doar prisma de piatră spartă.

Foto nr. 7- Terasamentul din spatele culeei Malu Mare (culeea C1) șine, contrașine interioare, contrașine exterioare și traverse scoase din cale

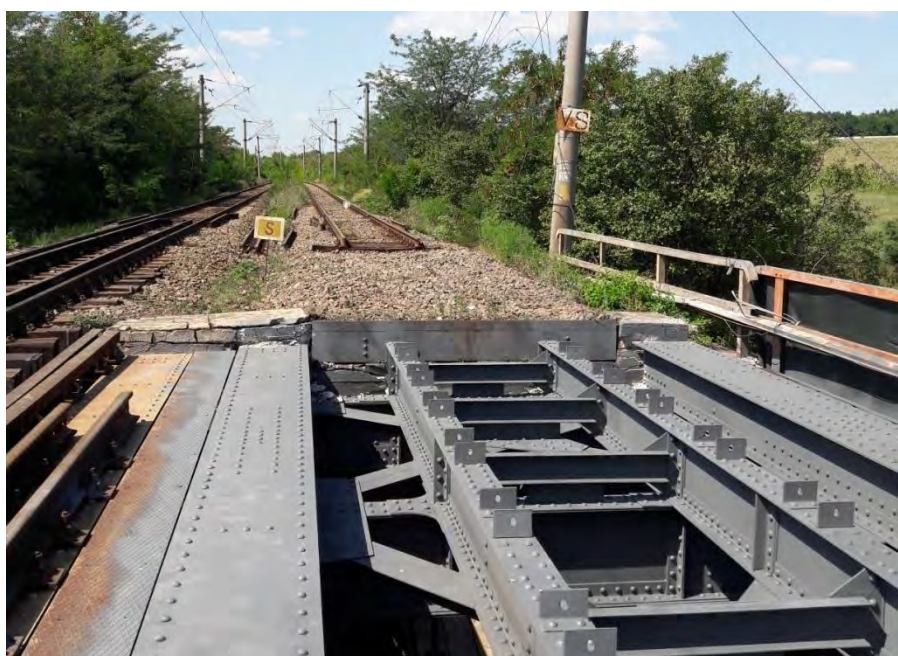
Foto nr. 8-Terasamentul din spatele culeei Banu Mărăcine (culeea C2) șine, contrașine interioare și traverse sunt scoase din cale

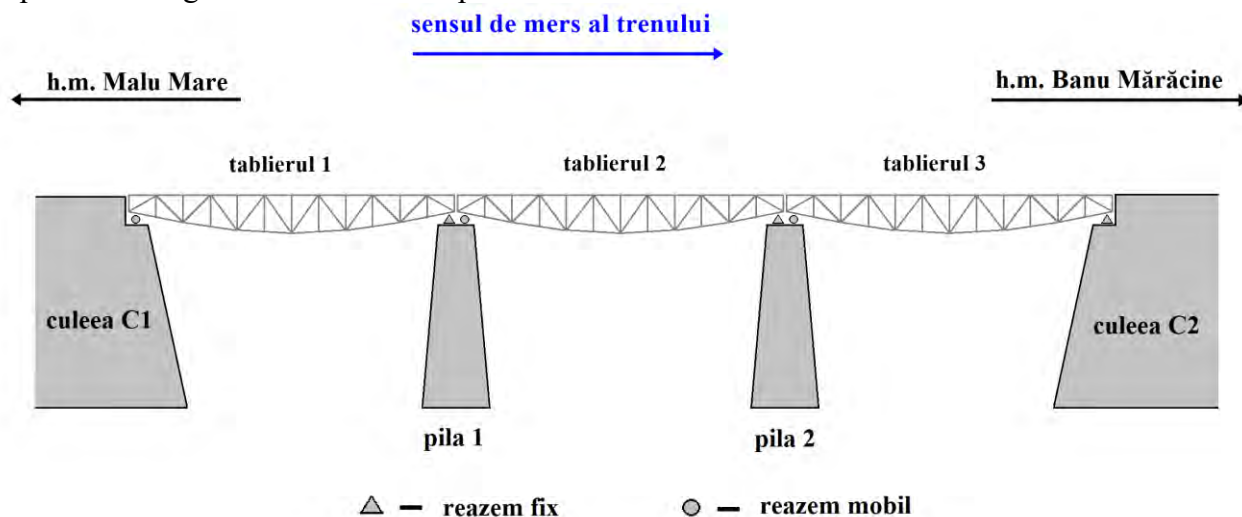
Foto nr.10

Trecerea materialului rulant în stare deraiată pe zidul de gardă al culeei dinspre Malu Mare și apoi pe partea superioară a primului și a celui de al doilea tablier metalic a avut ca efect deplasarea acestor tabliere înspre cel de al treilea tablier după o direcție aproximativ paralelă cu axa longitudinală a viaductului împingându-l în zidul de gardă al culeei dinspre Banu Mărăcine. Ca urmare, cele trei tabliere s-au deplasat de pe elementele de rezemare, fapt care a determinat căderea primului tablier, împreună cu vagoanele care se aflau pe acesta.

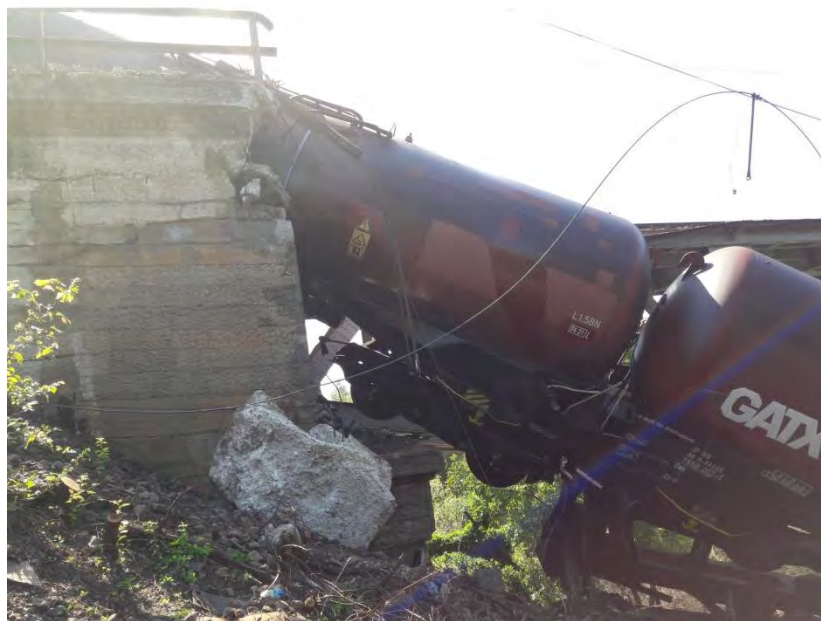
Foto nr.11

1. Pe linia curentă firul I, zidul de gardă al culeei C1 (culeea dinspre Malu Mare) a fost distrus de locomotiva și vagoanele care au trecut peste acesta-foto nr.11.

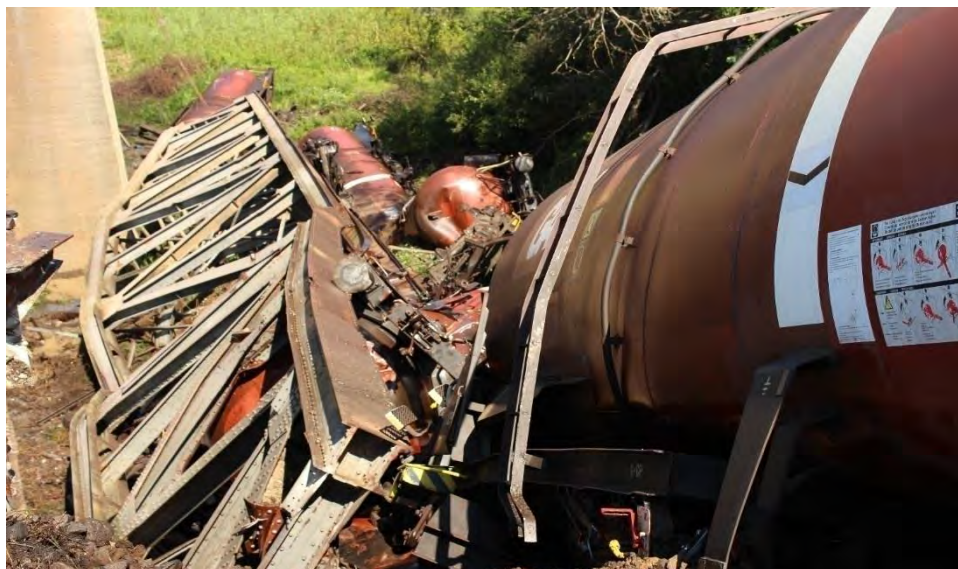
1. Aparatele de reazem fixe ale tablierului, care se aflau pe bancheta cuzineților a pilei 1, erau smulse datorită deplasării în lungul axei longitudinale a tablierului.
2. Smulgerea aparatelor de reazem fixe și deplasarea în lung a tablierului a determinat scoaterea din funcție a aparatelor de reazem mobile aflate pe bancheta cuzineților a culeei C1.
3. Urmarea acestui fapt a fost căderea tablierului împreună cu vagoanele ce se aflau pe acesta-foto nr.12

foto 12- tablierul I după prăbușire

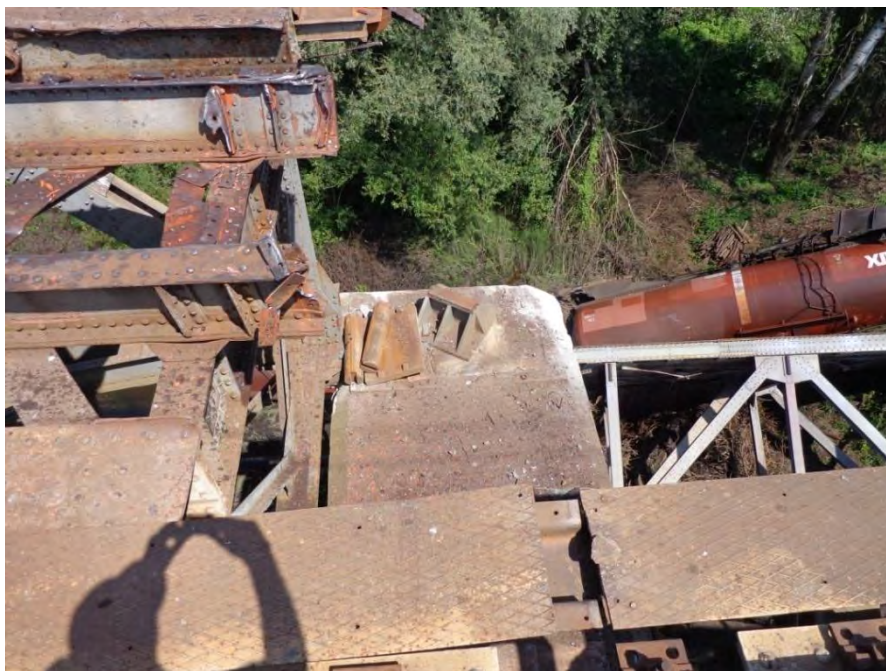
Foto nr.13

1. Deplasarea și scoaterea din funcțiune a aparatelor de reazem mobile aflate pe pila 1 (foto nr.13) și smulgerea aparatelor de reazem fixe de pe pila 2.

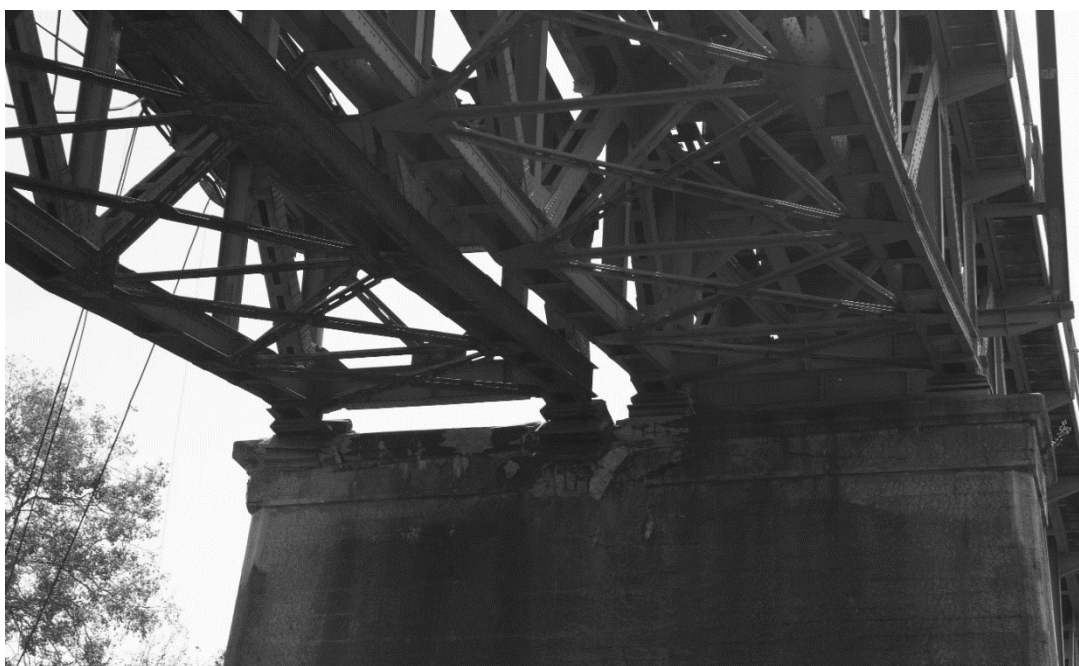
Acest tablier prezenta un mare risc de cădere de pe pila 1- foto nr.14.

*foto nr.14- rezemarea pe pila 1 a tablierului II de pe firul I
(pericol de cădere a acestui tablier)*

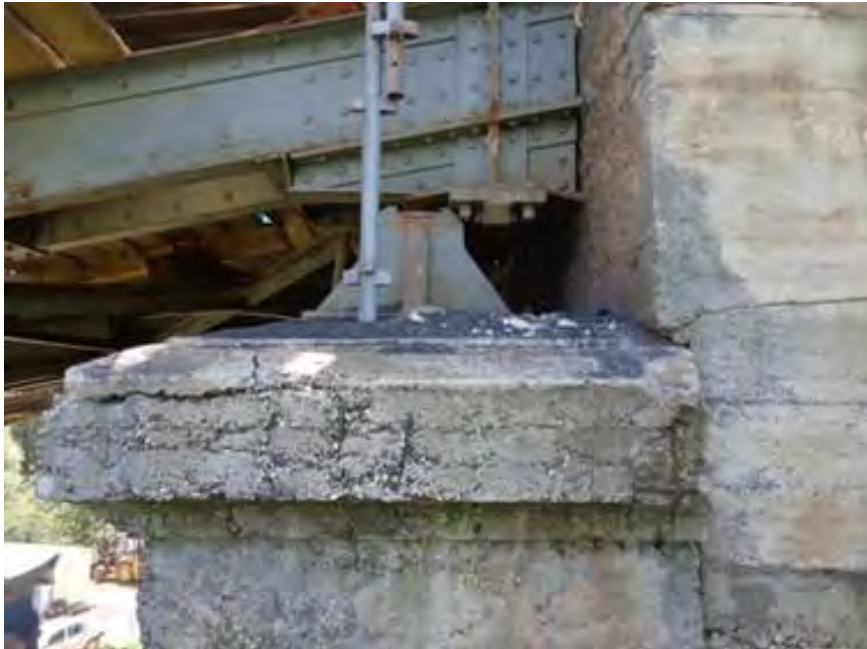
Foto nr.15- deplasarea spre culeea C2 a tablierului III

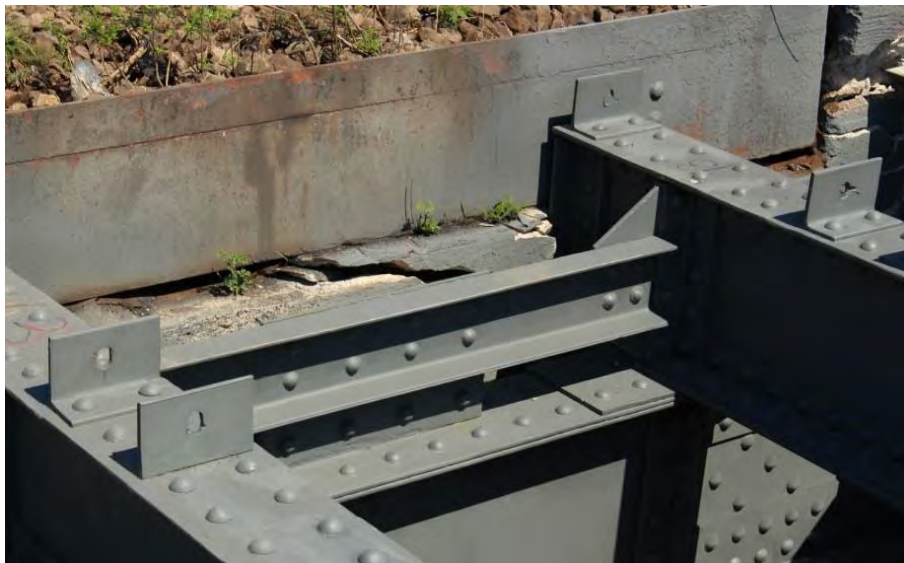
2. Deplasarea acestui tablier înspre culeea C2 a avut ca efect distrugerea părții superioare a zidului de gardă al culeei, pe firul I de circulație - foto nr.16.

foto nr.16 - distrugerea părții superioare a culeei C2 datorită împingerii exercitată de tablierul III în urma șocului primit de la tablierul II

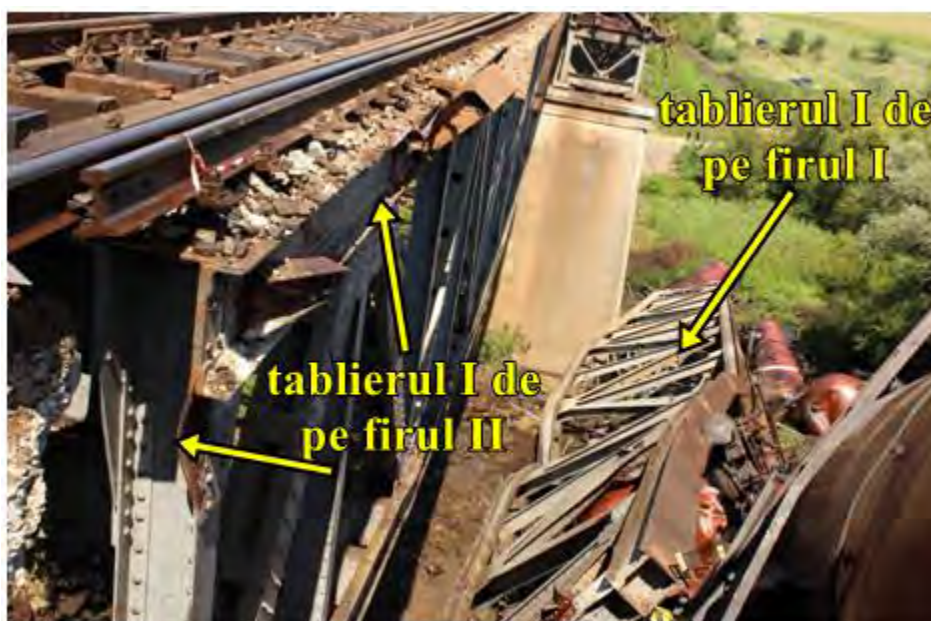
2. Rezemarea acestui tablier pe pila 1, la cuzinetul dinspre firul I, era afectată de smulgerea aparatului de reazem fix alăturat de pe firul I.

foto 17: - firul II de circulație - loviri ale capătului tablierul I
- firul I de circulație - tablierul I este căzut la baza infrastructurii viaductului

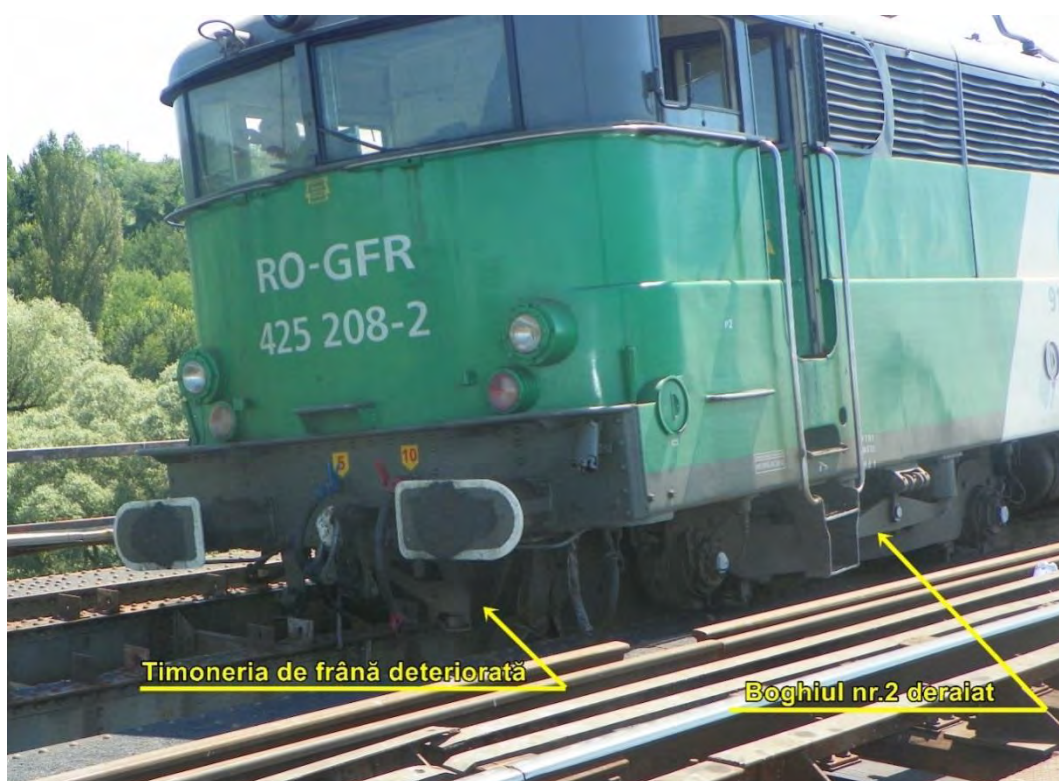
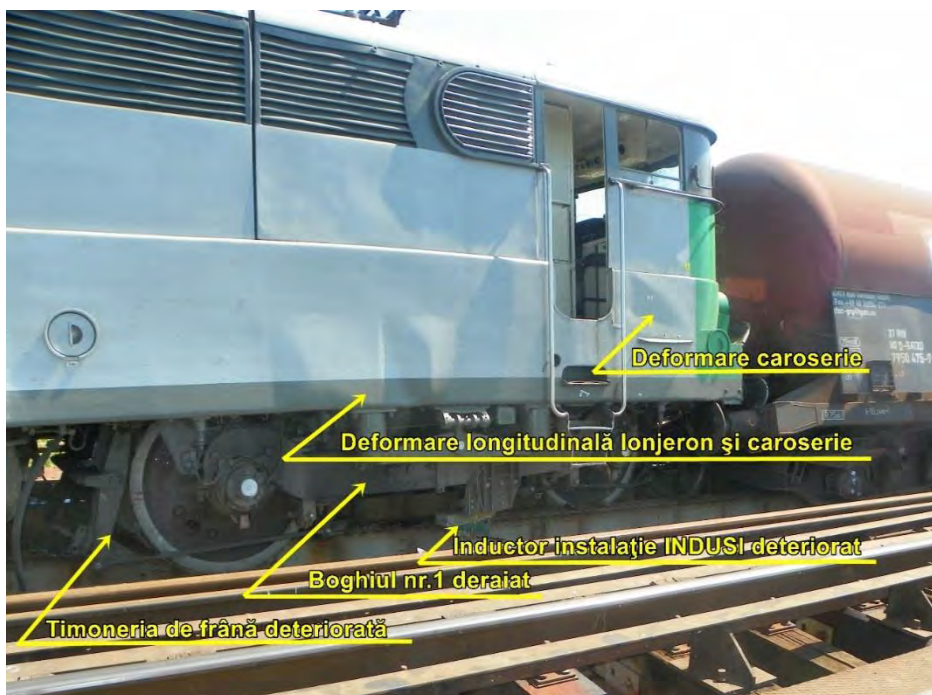
Foto. nr.18

- locomotiva era deraiată pe tablierul II pe firul I de circulație al viaductului de la km 200+306, și înclinată la un unghi de aproximativ 10°-foto nr.18;

- ambele boghiuri ale locomotivei erau deraiate de toate osiile (foto nr.18 și foto nr.19);
- bandajele roților pe suprafețele de rulare, buzele bandajelor și suprafețele laterale de la osiilor montate ale ambelor boghiuri prezentau lovituri urmare circulației în stare deraiată;

- caroseria (cutia) locomotivei prezenta deformări longitudinale la nivelul lonjeroanelor precum și la nivelul caroseriei produse în urma deraierii (Foto nr.19);
- zona cabinei de conducere post I cu stâlpul central deformat ca urmare a tamponării acesteia cu primul vagon din compunerea trenului;
- robinetul de izolare a instalației de control automat al vitezei trenului INDUSI nu era sigilat și se afla în poziția „izolat”, situație în care instalația nu producea frânarea și oprirea trenului în cazul intrării în acțiune a acesteia;

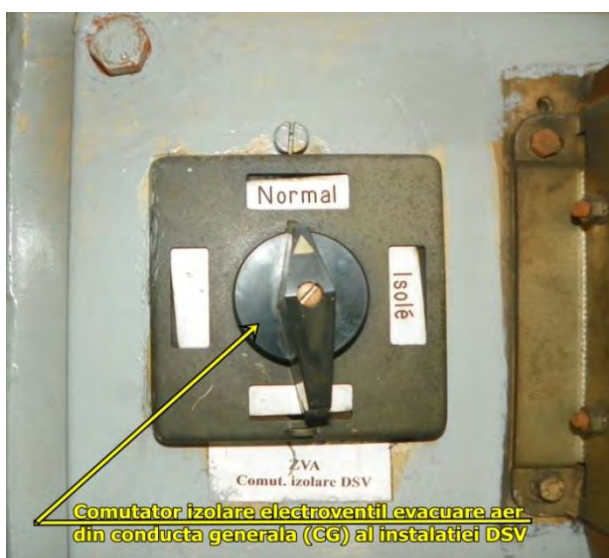
Foto nr.20

- volanul de tracțiune era pe poziția „0”;
 - robinetul de urgență – semnalul de alarmă era în poziția închis (nu a fost acționat) și nu avea sigiliu;
 - comutatorul izolare DSV era în poziție „Normal” și fără sigiliu (foto nr.20)

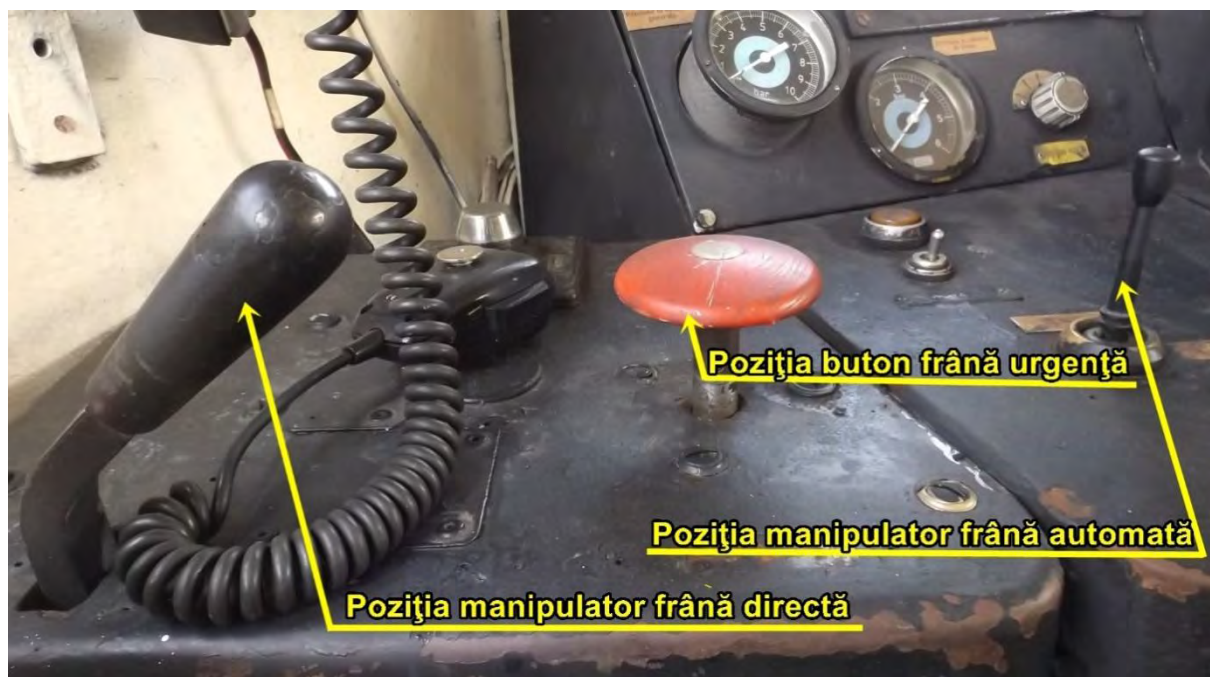
Foto.nr.21 - Postul II de conducere

- manipulatorul frânei directe a locomotivei era în poziția zero – foto nr.21;
- manipulatorul frânei automate a locomotivei era în poziția neutră;
- butonul frânei de urgență nu era acționat – foto nr.21;
- indicatorul inverterului de mers era în poziția „0” – foto nr.22 (a);
- volanul de tracțiune era pe poziția neutră între „0-P” – foto nr.22 (b);
- vitezometrul avea acul indicator blocat la viteza de 45 km/h;

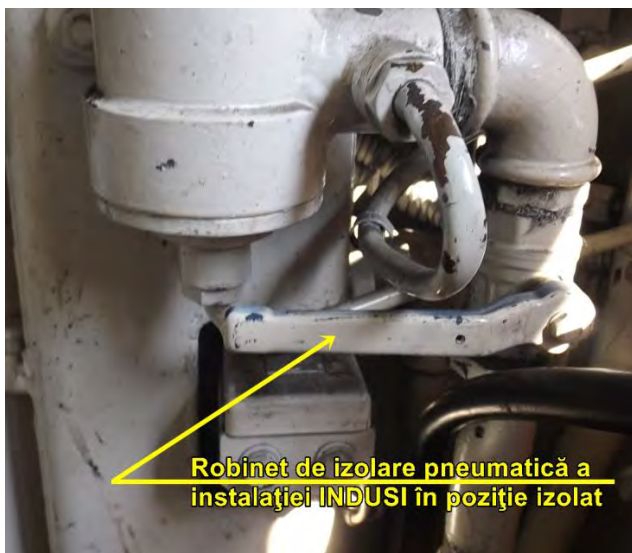
Foto nr.23 - robinet de izolare pneumatică izolat

- instalația de control automat al vitezei trenului INDUSI era izolată din punct de vedere pneumatic, robinetul de aer era în poziția izolat - foto nr.23;
- instalația de siguranță și vigilență DSV în funcție, sigilată;
- robinetul de urgență – semnal de alarmă în poziția închis (nu a fost acționat) și nu avea sigiliu – foto nr.24;
- poziția mânerelor de la schimbătoarele de regim și de la robinetele de aer în poziție normală, corespunzătoare trenului remorcat;
- compresorul de aer era în stare bună.

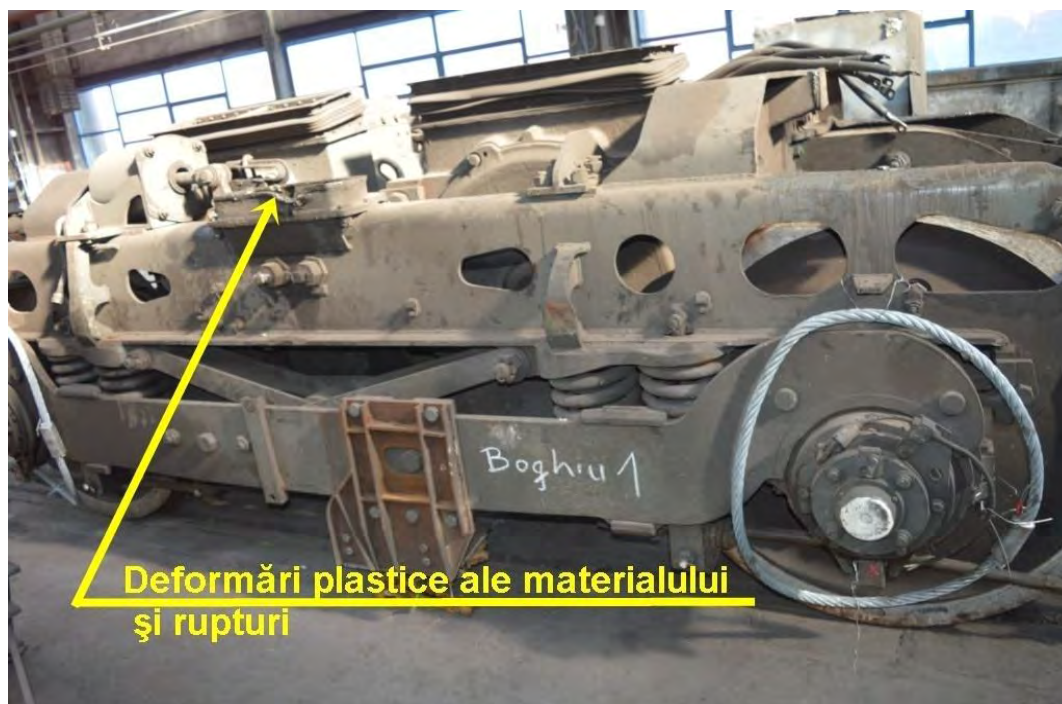
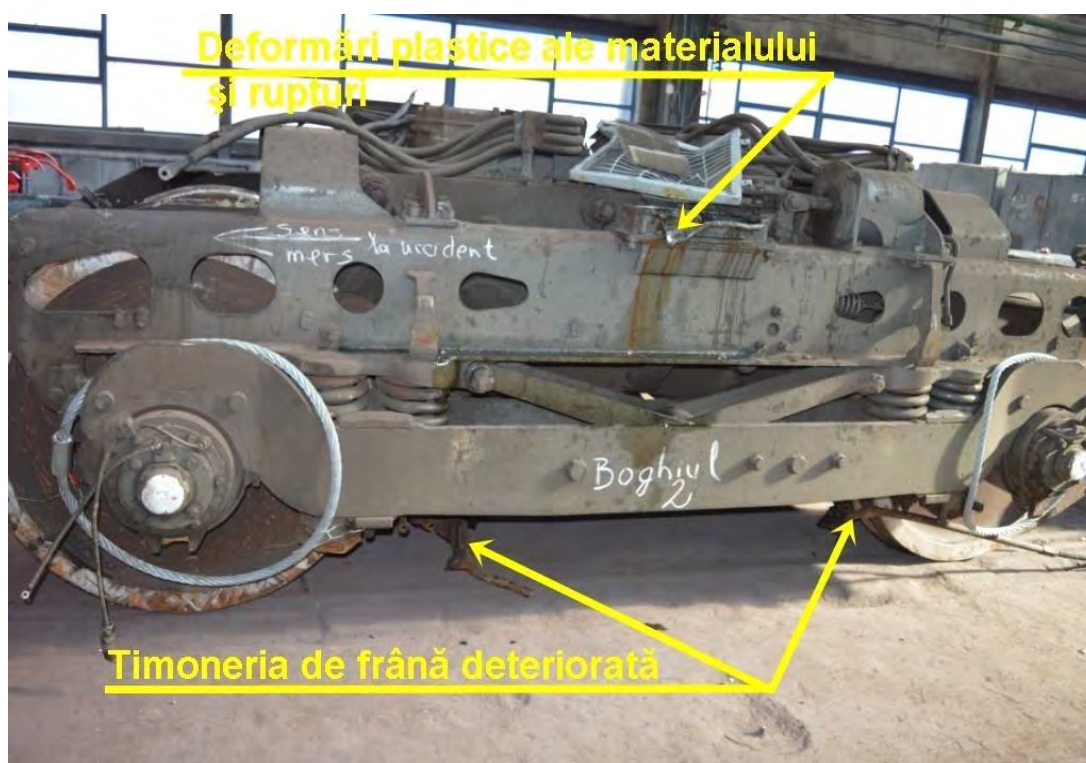
- la ambele boghiuri ale locomotivei BB 208 au fost constatate (Foto nr.25 și nr.26):
 - deformări și degradări specifice mersului deraiat (deformări plastice ale materialului și rupturi la carcasa reazemului cutiei pe rama boghiului, timoneria de acționare a frânelor deteriorată);
 - bandajele roților pe suprafețele de rulare, buzele bandajelor și suprafețele laterale de la osiilor montate ale boghiului I prezentau lovituri urmare circulației în stare deraiată;

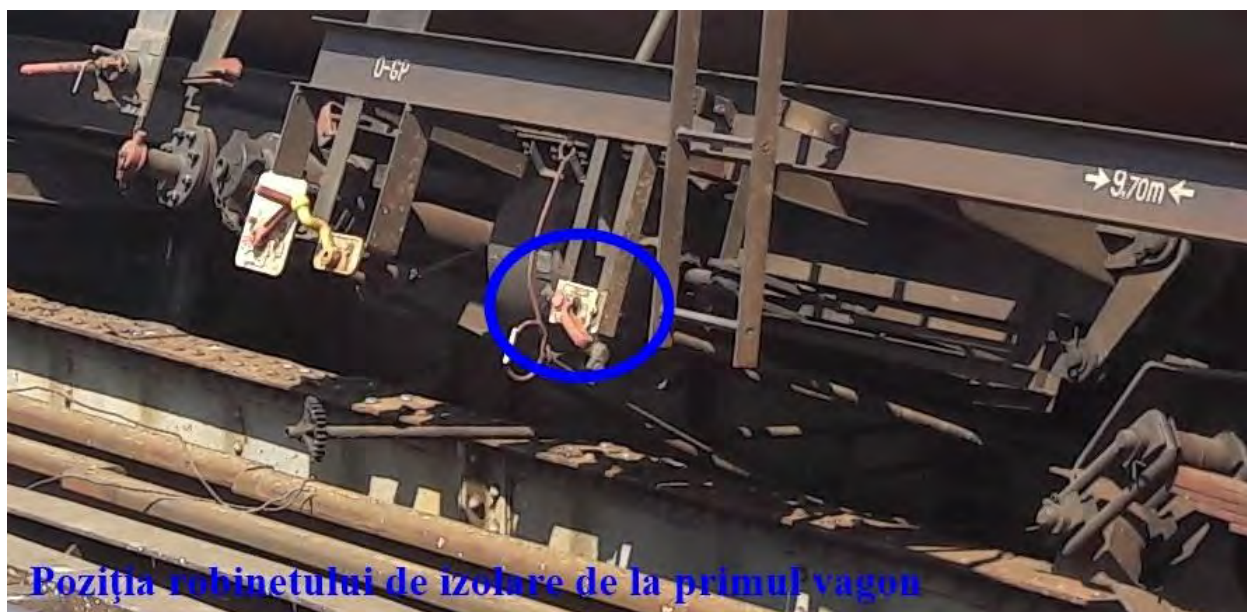
Foto nr.35

- vagonul nr.37807950475-9, primul din compunerea trenului, era deraiat de ambele boghiuri pe cel de al doilea tablier metalic al viaductului. La fața locului la acest vagon au fost constatate următoarele:
 - mânerul dispozitivului de acționare a robinetului de izolare a fost găsit în poziție corespunzătoare celei de izolare a frânei automate, poziție care comisia de investigare consideră că e o consecință a deplasării în stare deraiată pe zona tablierelor metalice;

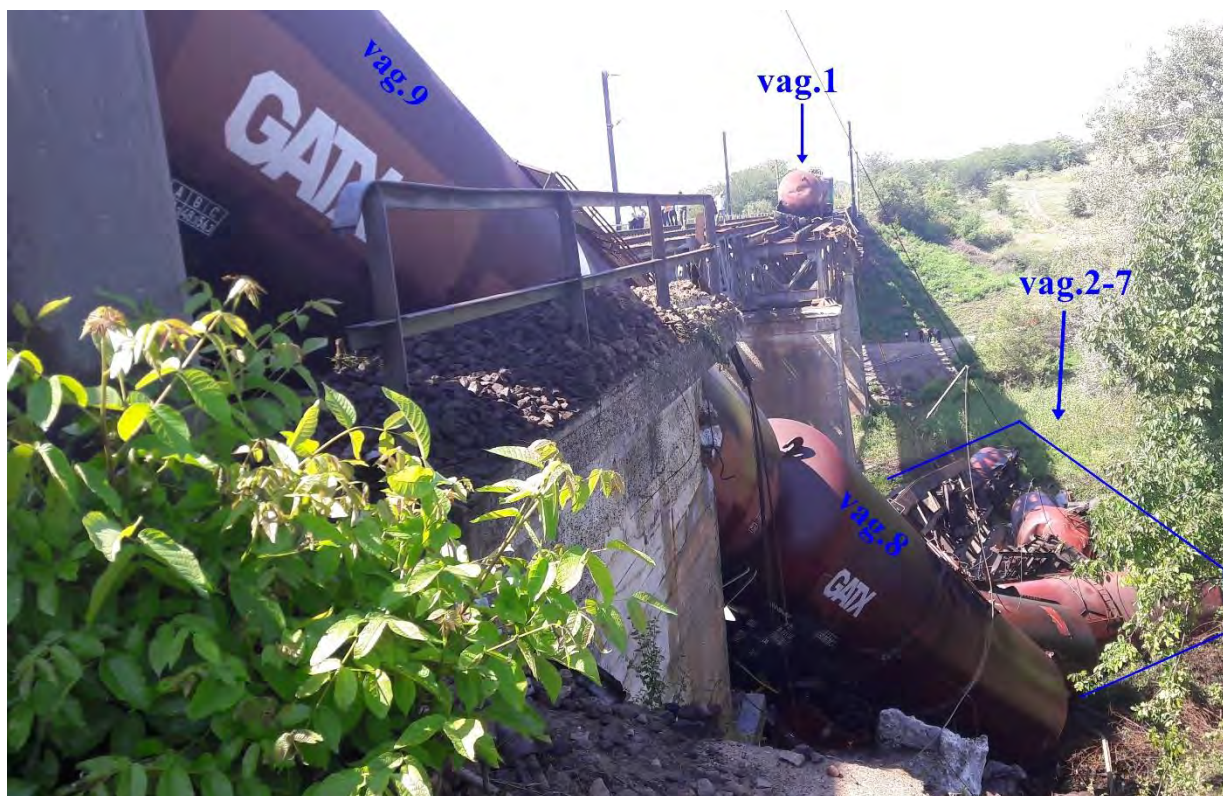
Foto nr.36

- vagonul nr.37807950109-4, al 9-lea din compunerea trenului, era înclinat pe culeea nr.1 cu tendință de cădere spre baza acesteia, fapt ce a făcut imposibile alte constatări la acest vagon;

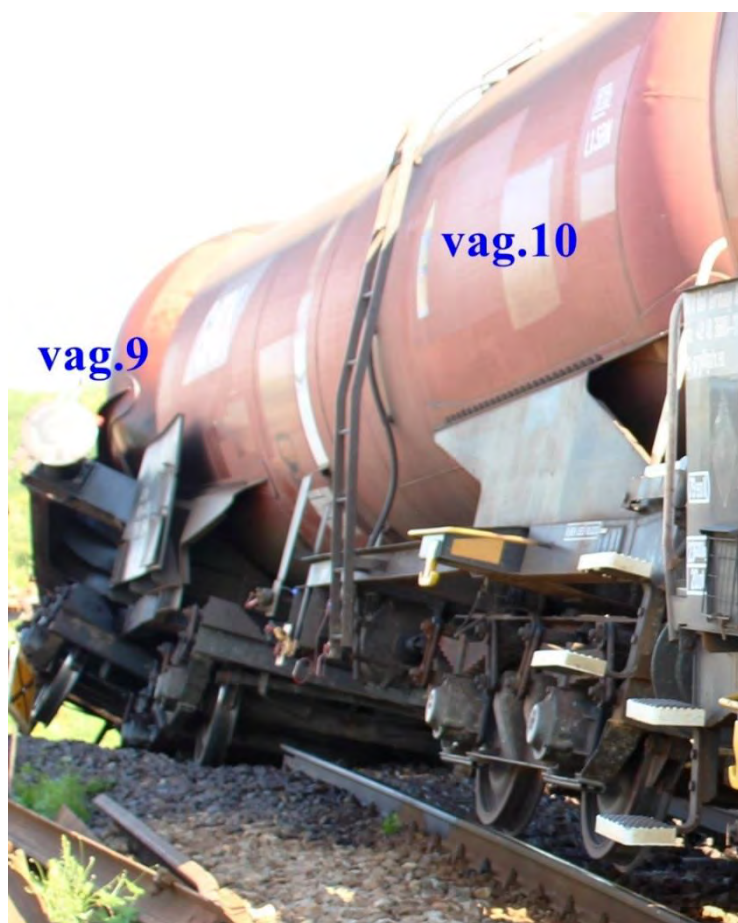
Foto nr.37

- vagonul nr.37807950288-6, al 10-lea din compunerea trenului, era deraiat de toate roțile pe terasamentul din spatele culeei nr.1. Boghiu din față, în sensul de mers, pe o zonă unde linia era demontată iar boghiul din spate avea roțile din partea dreaptă deraiate între firele căii și cele din stânga suspendate în aer.
